# Asbestinventarisatetest

Hemelrijk 19, 2440 Geel

Attestnummer : 20260217-000330.000

**Asbestveilig** (maar niet asbestvrij)

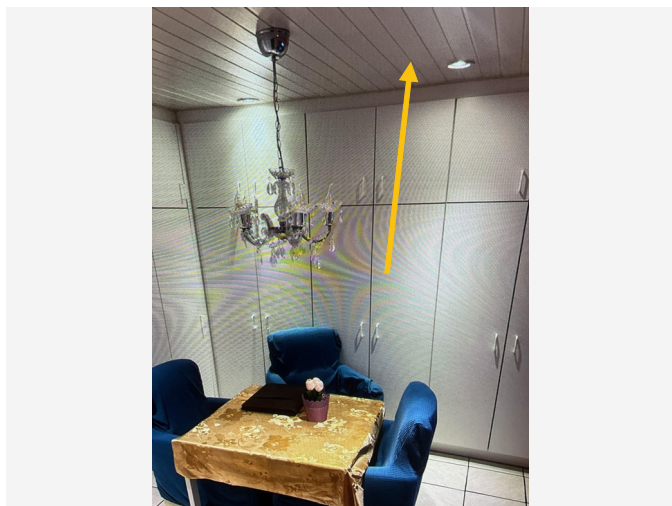
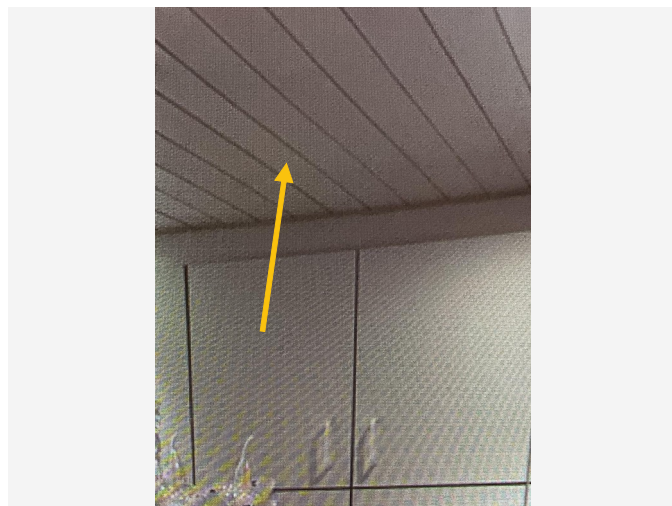
### Informatie over een niet-asbestverdacht materiaal

Basis voor advies	Beoordeling op basis van expertise, zonder een vaststelling door de asbestdeskundige.
-------------------	---

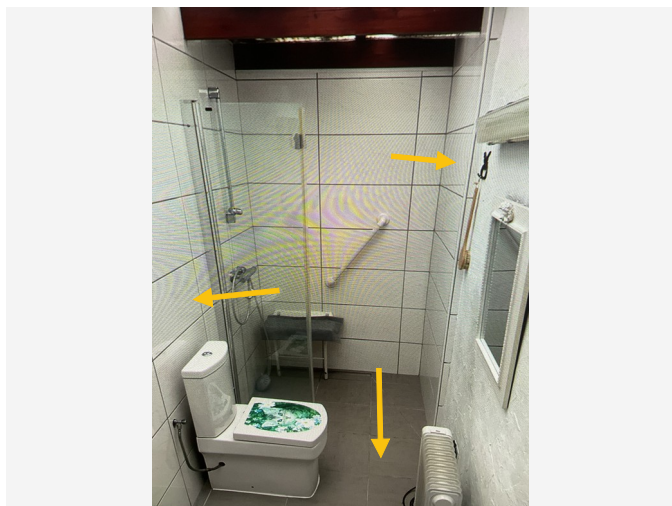
### Informatie over een materiaal dat de asbestdeskundige niet kan waarnemen of vaststellen

Basis voor advies	Beoordeling op basis van expertise, zonder een vaststelling door de asbestdeskundige.
-------------------	---

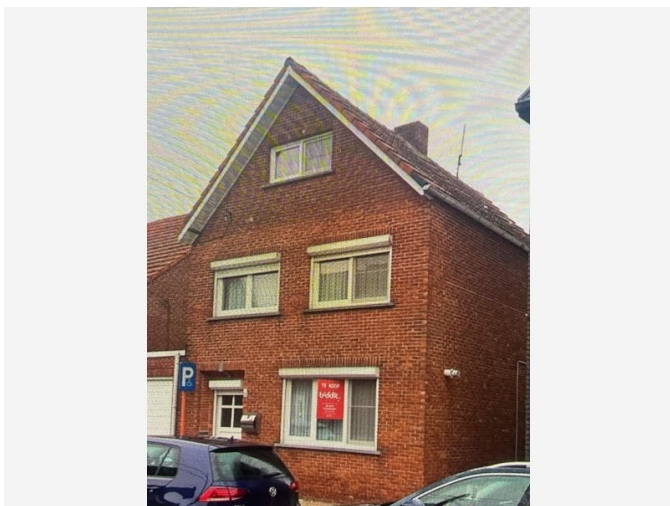
### Informatie over een materiaal dat de asbestdeskundige niet kan waarnemen of vaststellen

<b>Basis voor advies</b>	destructieve handelingen
<b>Primaire drager</b>	alle primaire dragers
<b>(Asbest)materiaal</b>	alle (asbest) toepassingen
<b>Bindmiddel</b>	alle bindmiddelen van asbestverdachte materialen

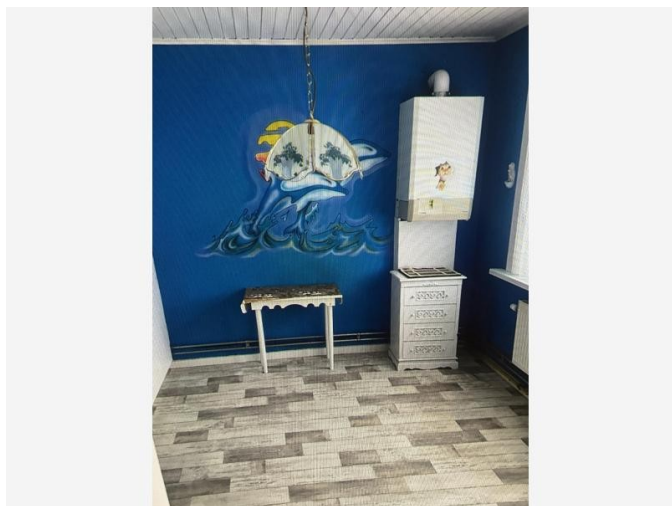
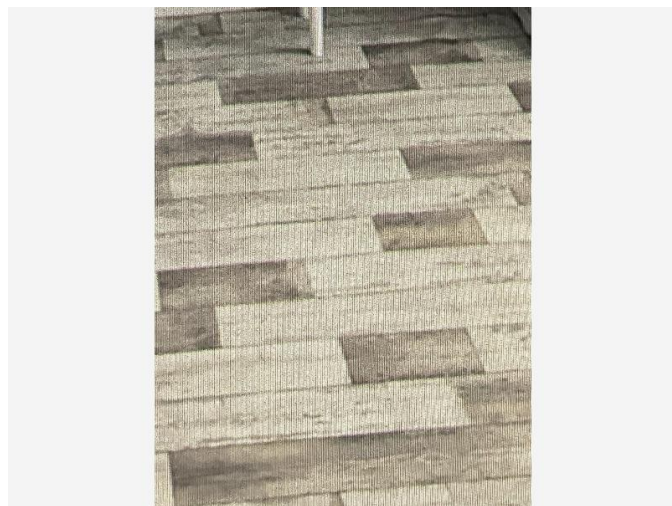
### Informatie over een niet-asbestverdacht materiaal

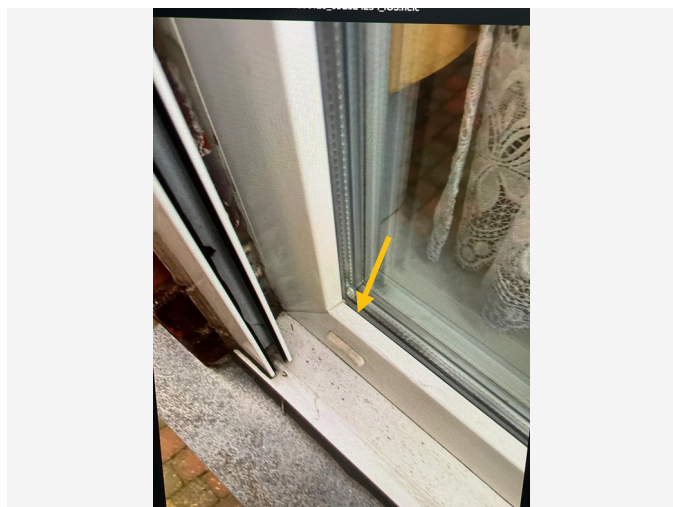
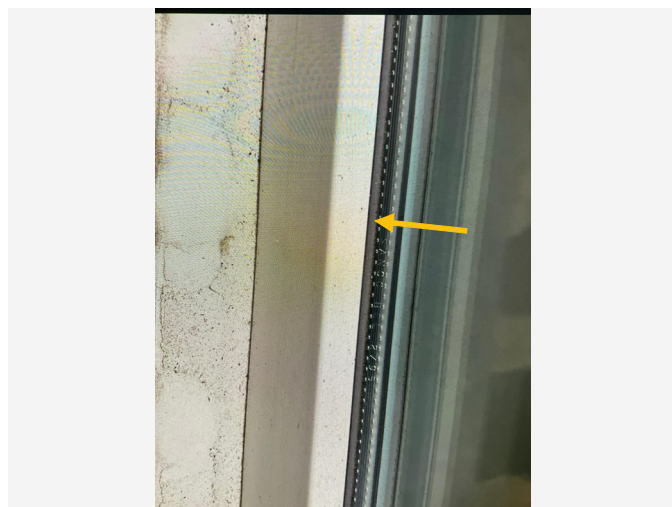
### Fiche 11: ramen met soepele kit

Beschrijving	Notitie	Terug te vinden op plannen
Fiche 11: ramen met soepele kit	-	Plan 1.12: schets grondplan gelijkvloers
