Asbestinventarisatetest

Bosschaert de Bouwellei 66/101, 2100 Antwerpen

Attestnummer : 20260623-000170.000

Uitgegeven op : 23.06.2026

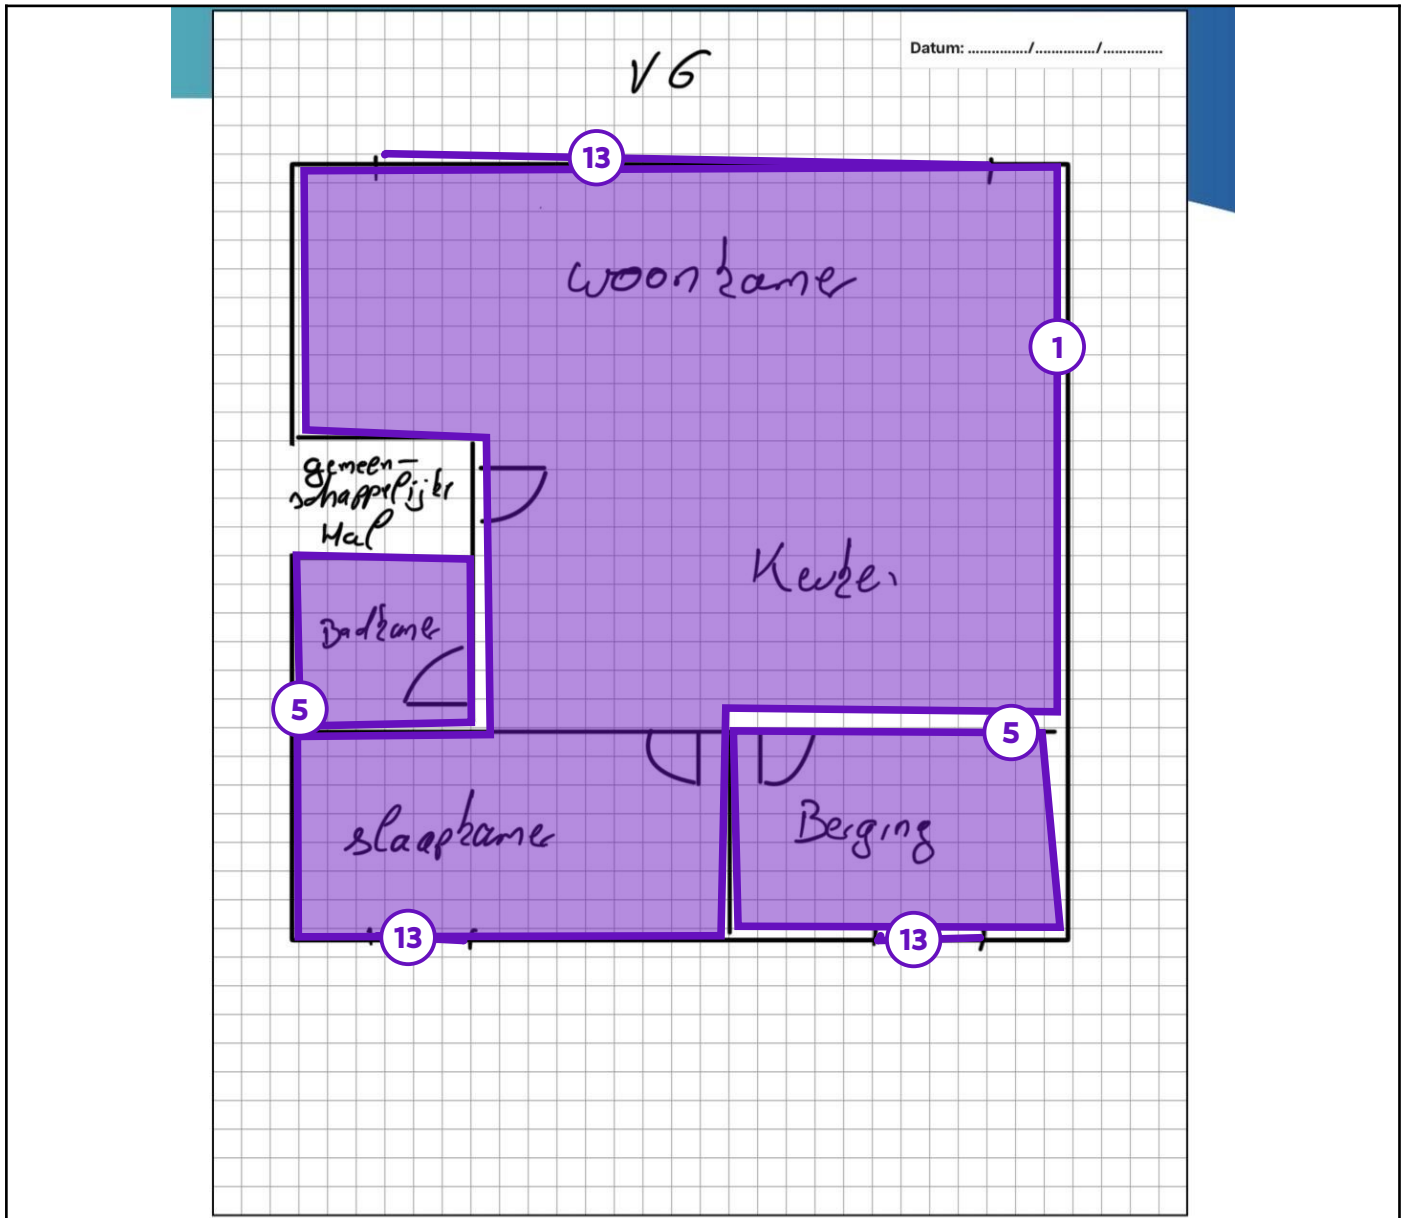
Plan 1.1: Appartement

| Beschrijving | Type | Actie |
|---|---|---|
| 13. Afdichtingsmateriaal (mastiek,kit,..) aan schrijnwerk - Niet verdacht | Overige ruimte of materiaal | - |

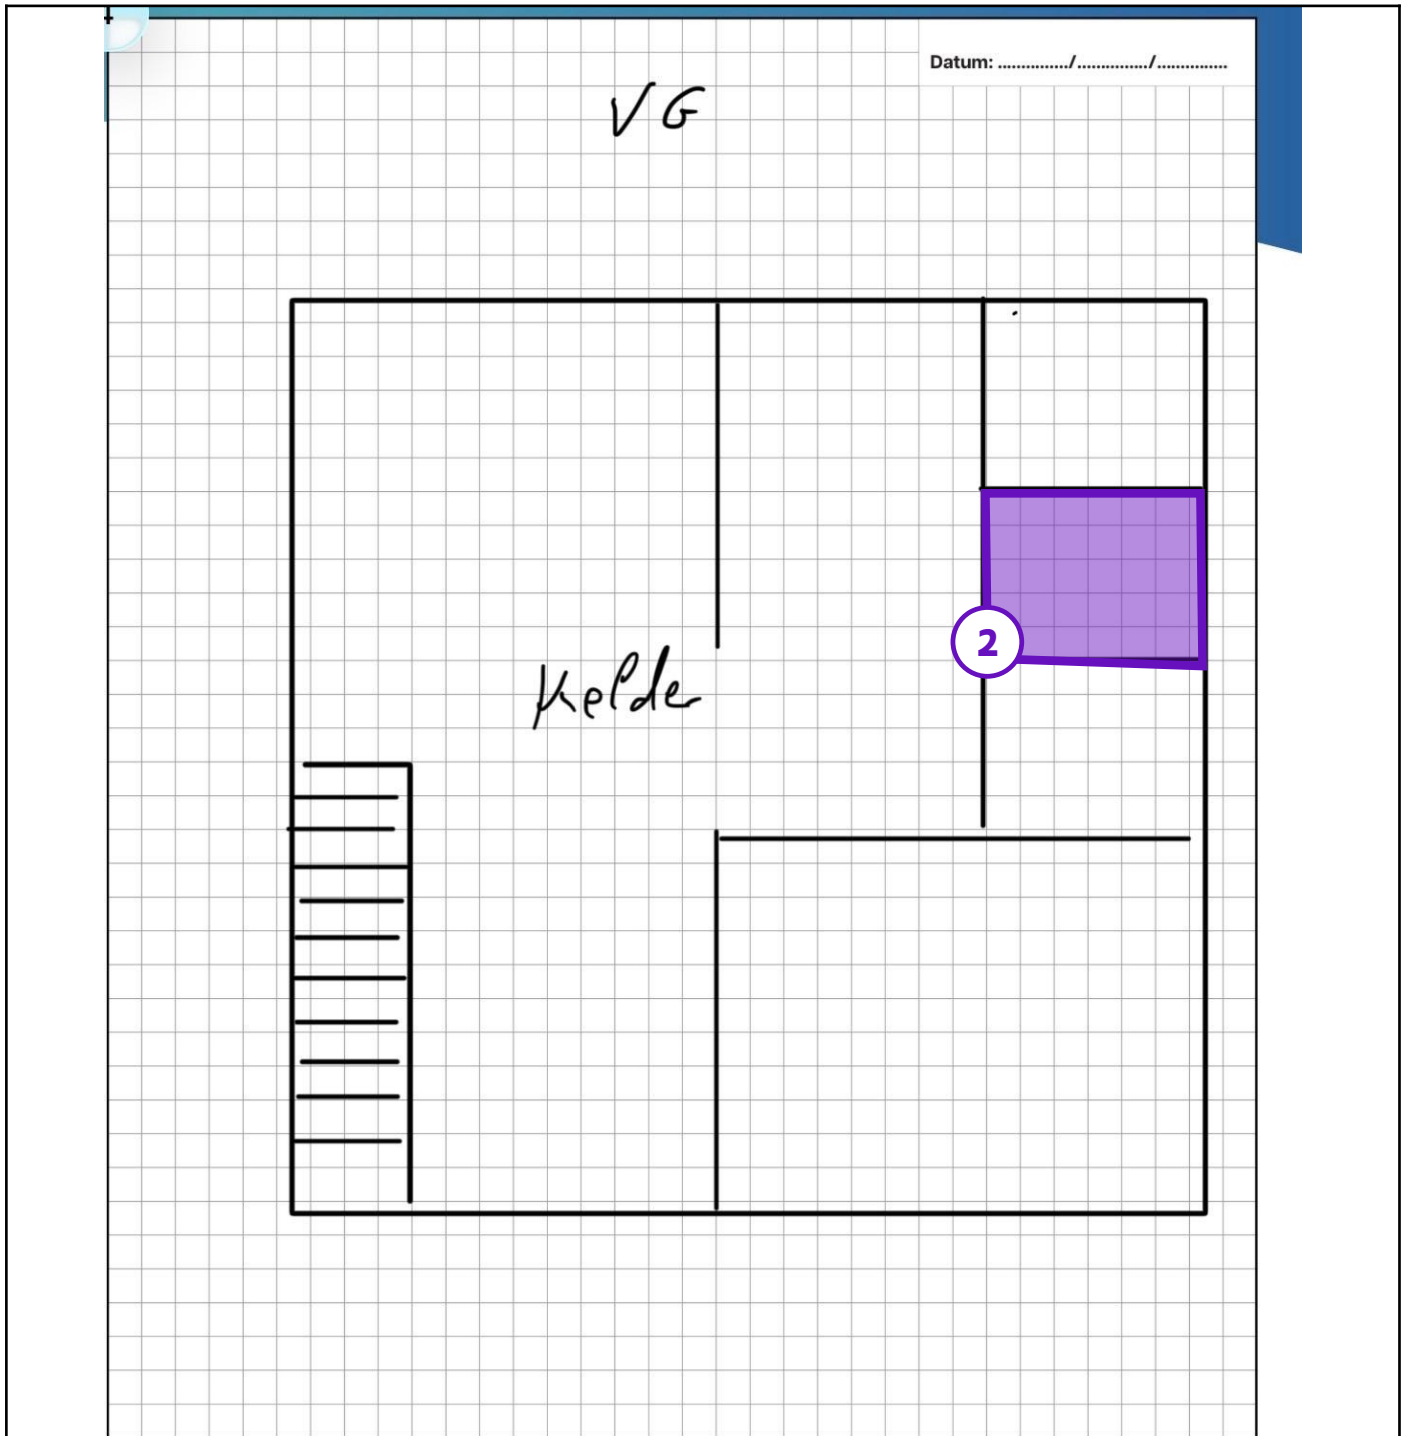
Plan 1.2: Kelder

| Beschrijving | Type | Actie |
|---|---|---|
| 2. Berging/garage/kelder (bij appartementen) Niet verdacht | Advies | - |

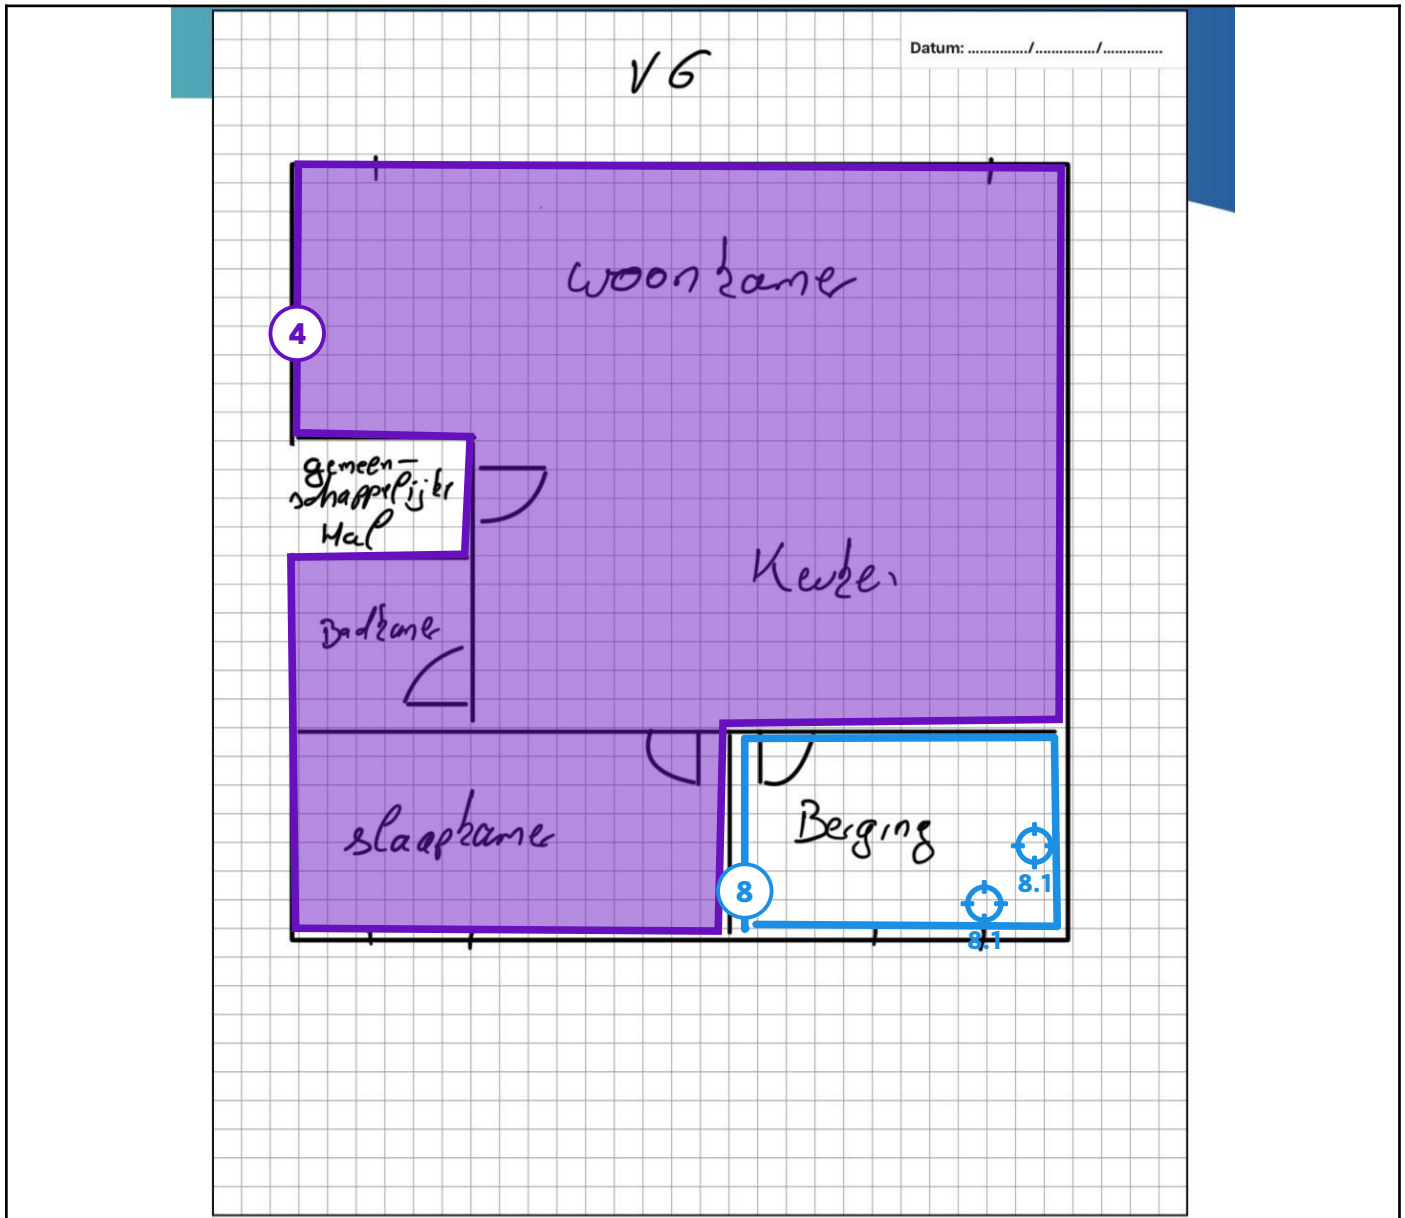
Plan 1.3: Appartement

| Beschrijving | Type | Actie |
|--|---|---|
| 8.1 Code: M02 | Mengmonster | - |
