Asbestinventarisatetest

Gagelweg 29, 3900 Pelt

Attestnummer : 20251209-000086.001

Asbestveilig (maar mogelijk niet asbestvrij)

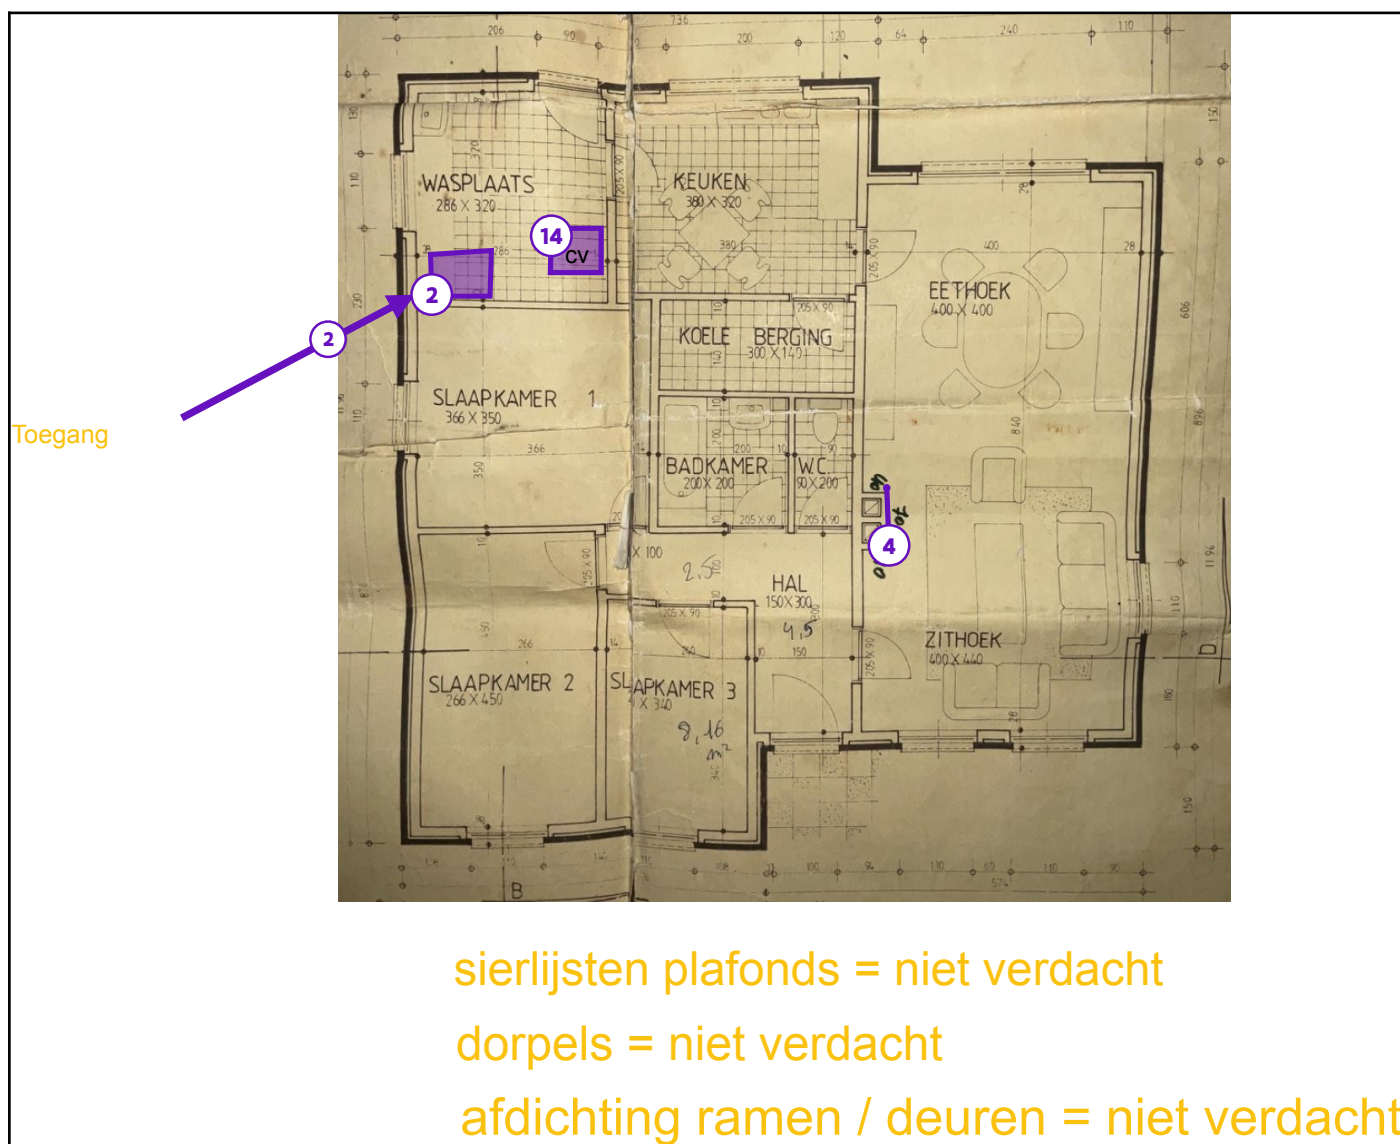
Plan 1.8: GLV : div

sierlijsten plafonds = niet verdacht
dorpels = niet verdacht
afdichting ramen / deuren = niet verdacht

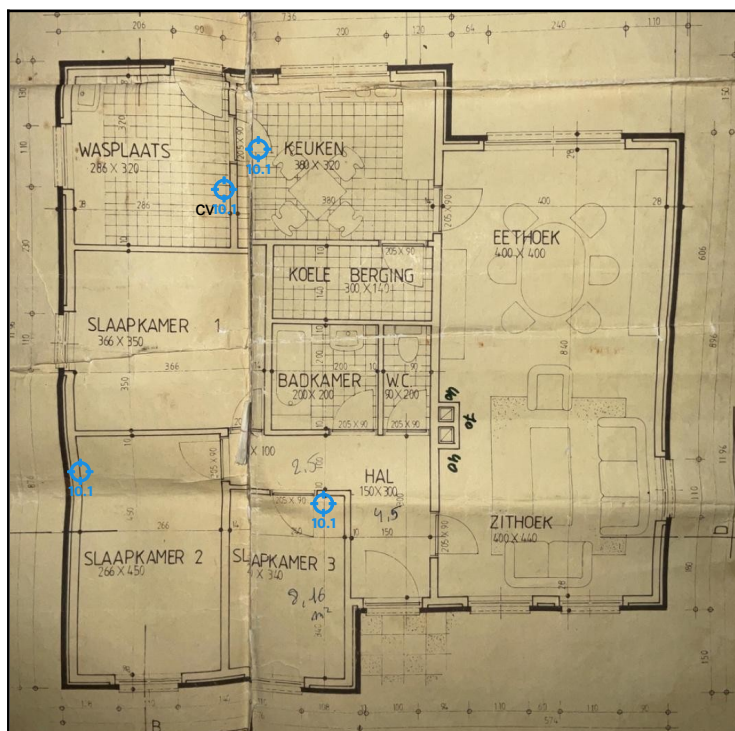
Plan 1.10: GLV : Muren

Muren bepleisterd, excl badkamer , wc = getegeld

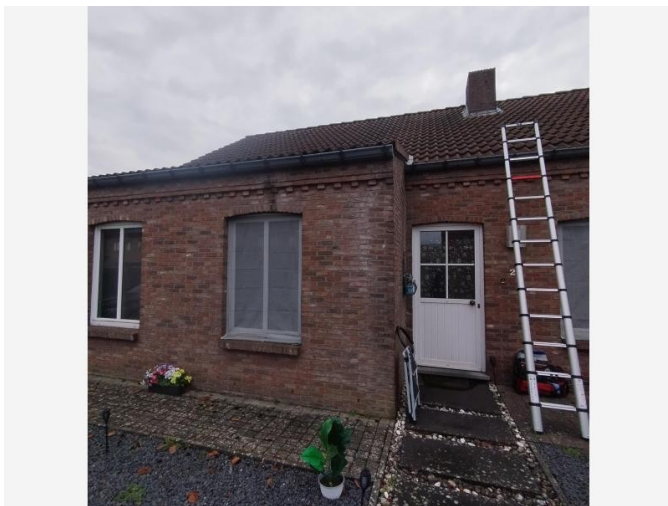
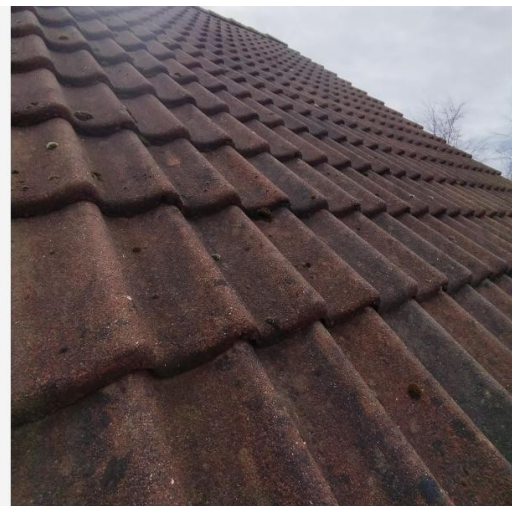
Beschrijving	Notitie	Terug te vinden op plannen
Fiche 12: Dakbedekking - woning	De dakbedekking betreft betonnen dakpannen en is dus niet verdacht.	Plan 1.2: Woning + carport
Fiche 13: Onderdak - woning	Het dak werd gecontroleerd (optillen van een dakpan, Via de zolders) . Er is geen verdacht onderdak vastgesteld .	Plan 1.4: Woning + carport
Fiche 14: HVAC-installatie: Vaillant	De cv ketel merk Vaillant is van het bouwjaar 2018 en is dus niet asbestverdacht.	Plan 1.8: GLV : div
Fiche 15: Afdichting ramen / deuren - woning	De gebruikte siliconen kit is niet asbestverdacht	Plan 1.5: V+1 : DIV Plan 1.8: GLV : div
