Asbestinventarisatetest

Voorstraat 70, 9970 Kaprijke

Attestnummer : 20260120-000168.001

Uitgegeven op : 20.01.2026

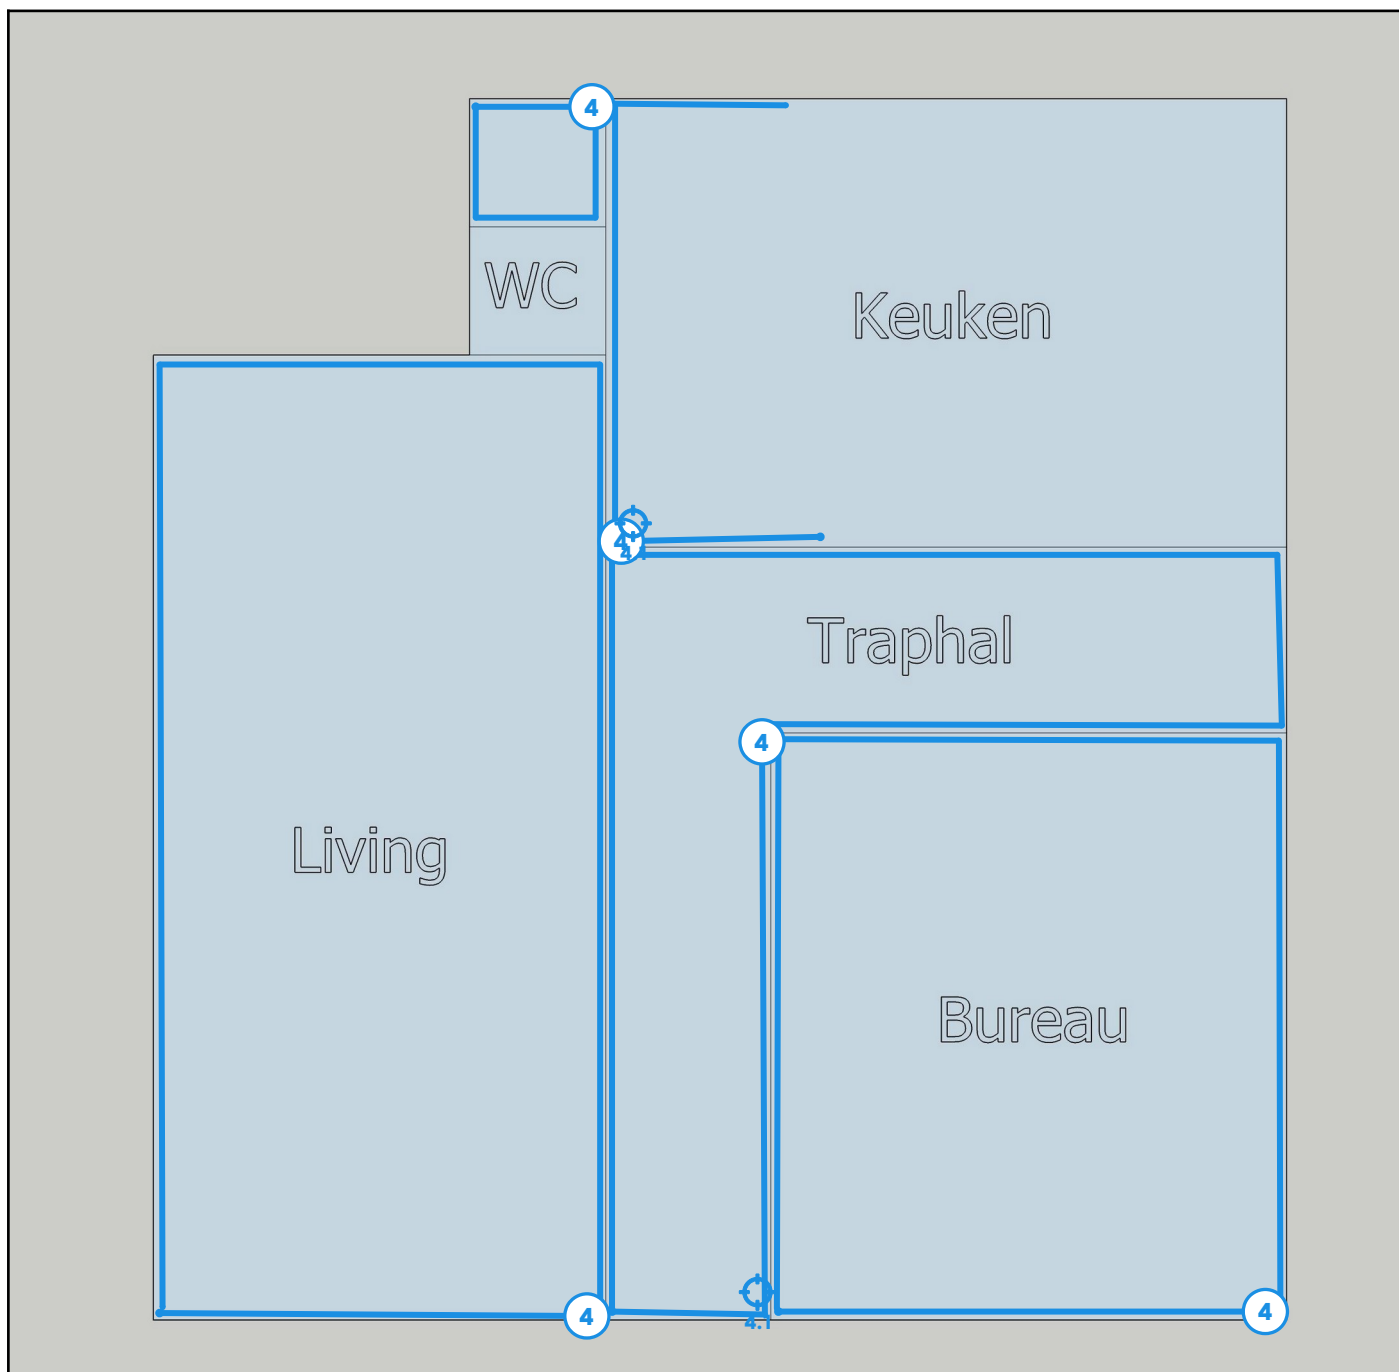
Plan 1.1: Voorstraat 70 - gelijkvloers

Beschrijving	Type	Actie
4. Pleisterwerk muur	Geen asbest	-
4.1 Code: MM01	Mengmonster	-

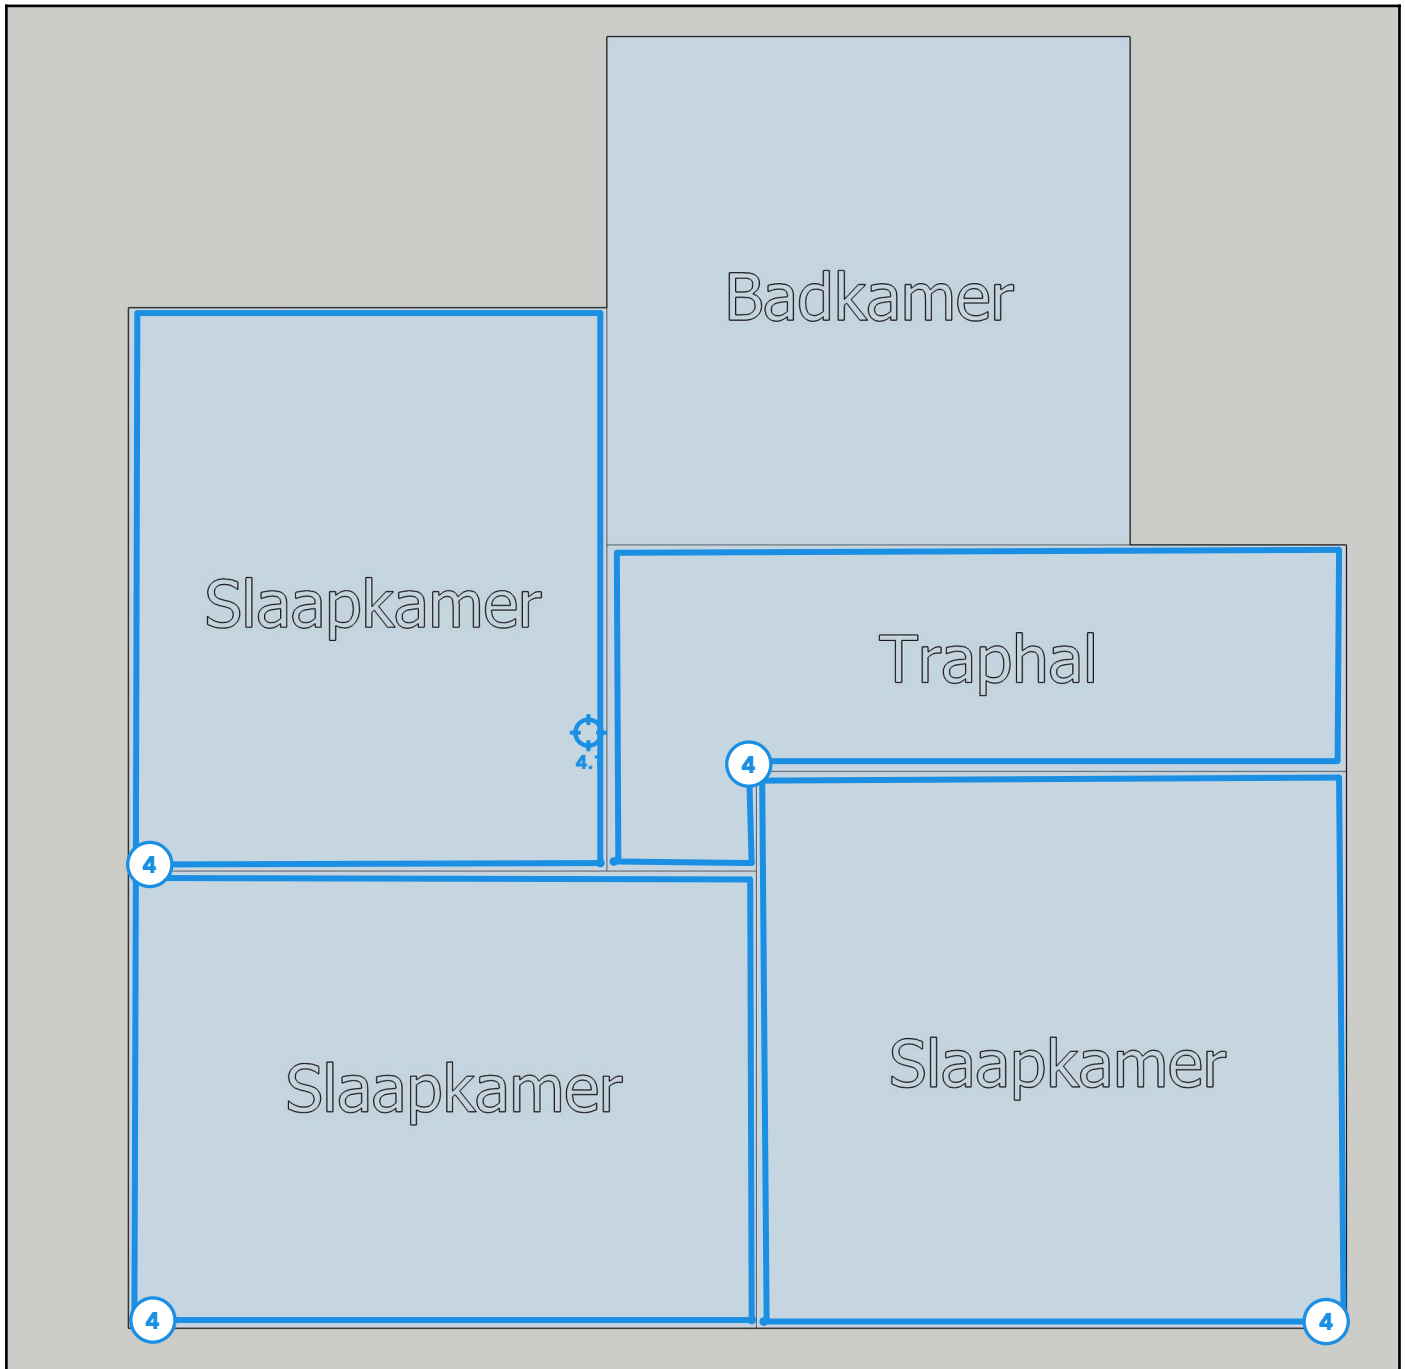
Plan 1.2: Voorstraat 70 - 1e verdieping

Beschrijving	Type	Actie
4. Pleisterwerk muur	Geen asbest	-
4.1 Code: MM01	Mengmonster	-

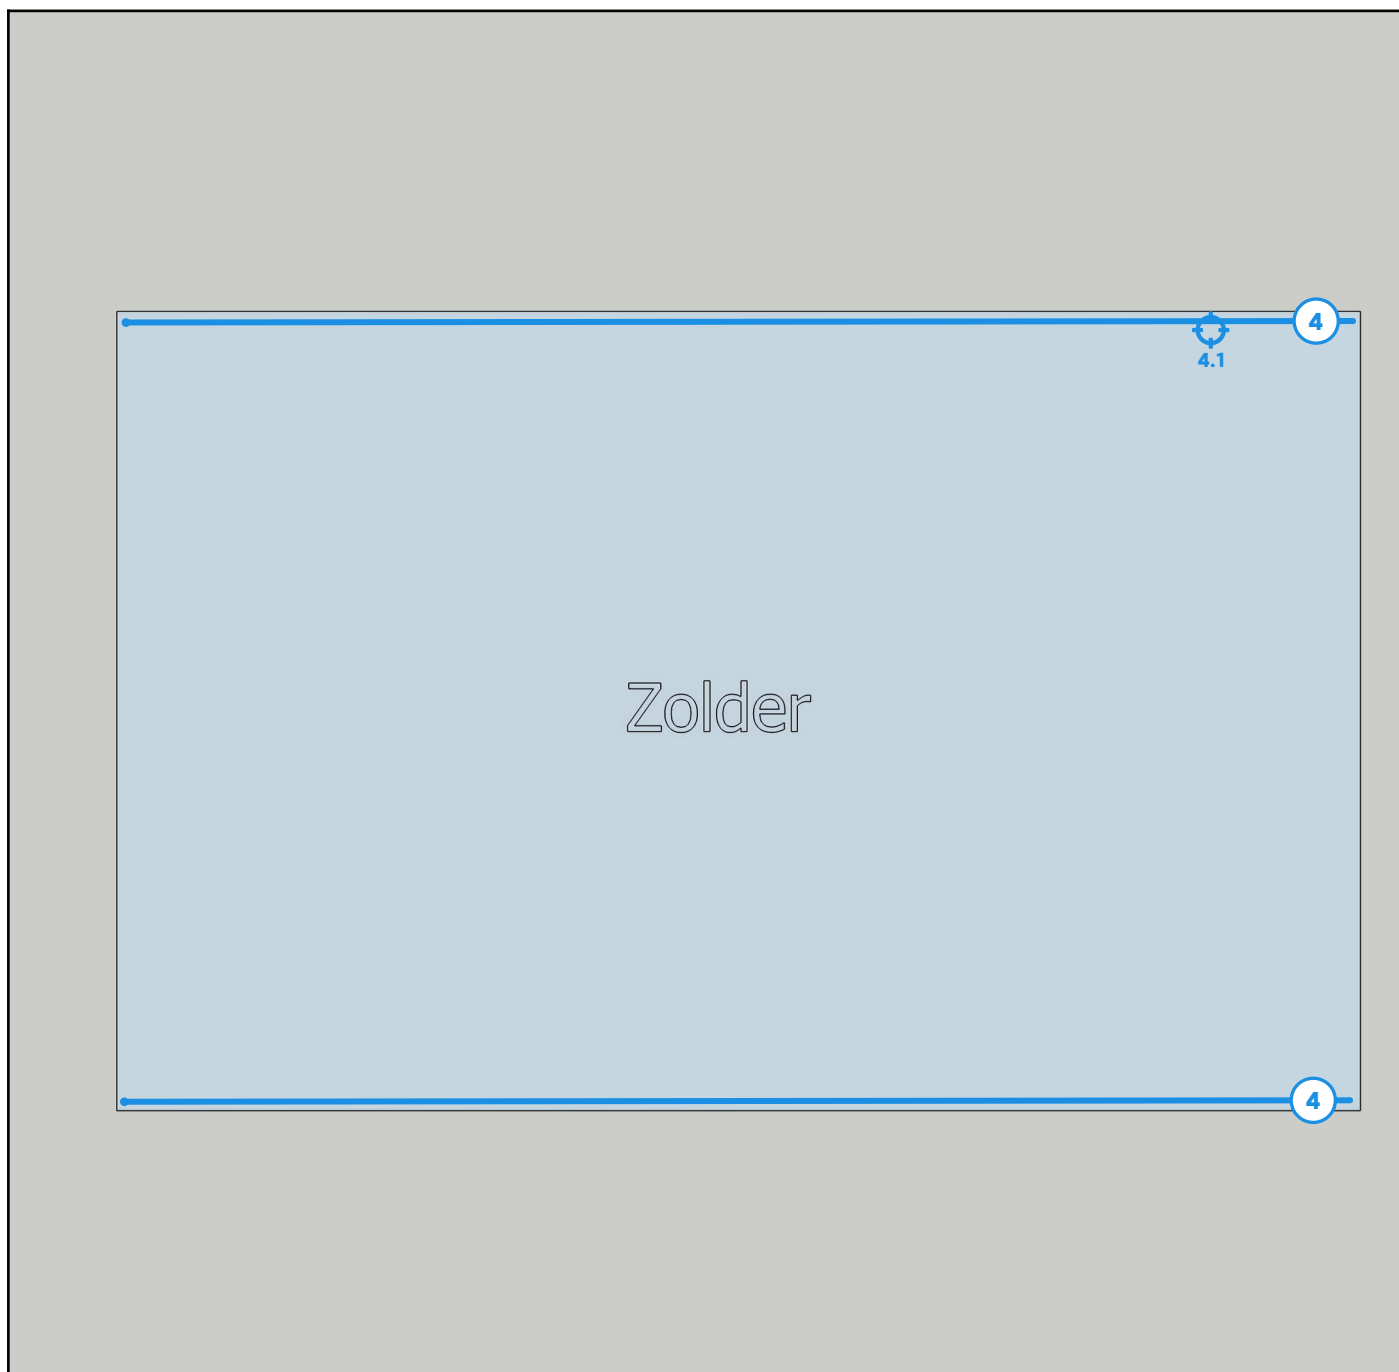
Plan 1.3: Voorstraat 70 - zolder

Beschrijving	Type	Actie
4. Pleisterwerk muur	Geen asbest	-
4.1 Code: MM01	Mengmonster	-

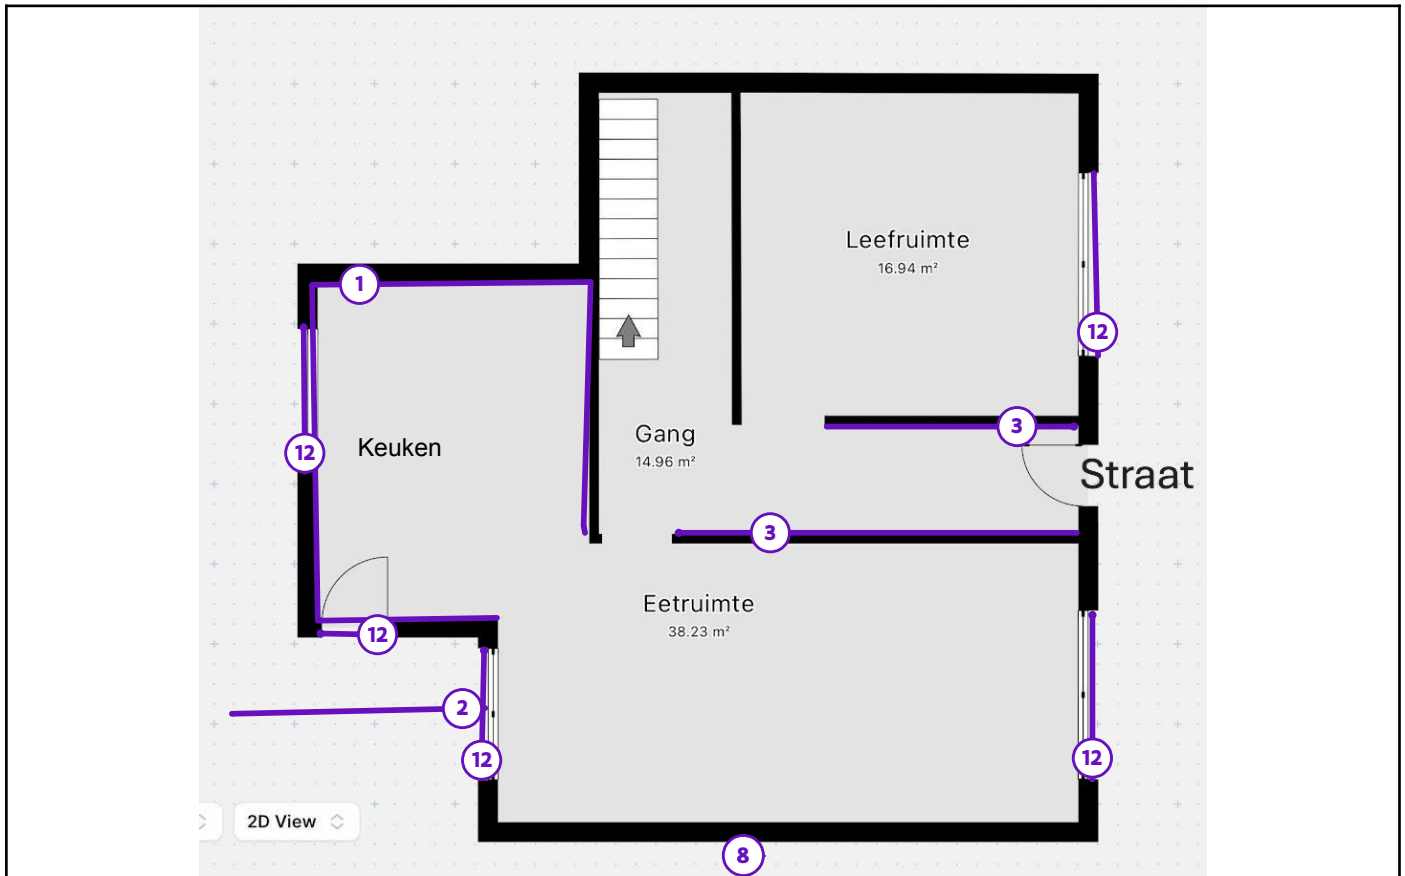
Plan 1.4: Gelijksvloers

Beschrijving	Type	Actie
1. Faience verwijderd	Advies	-
2. Afvoerbuizen	Advies	-
3. Lambrisering verwijderd	Advies	-
8. Rookgaskanaal (niet verdacht)	Overige ruimte of materiaal	-
12. Afdichtingsmateriaal	Overige ruimte of materiaal	-

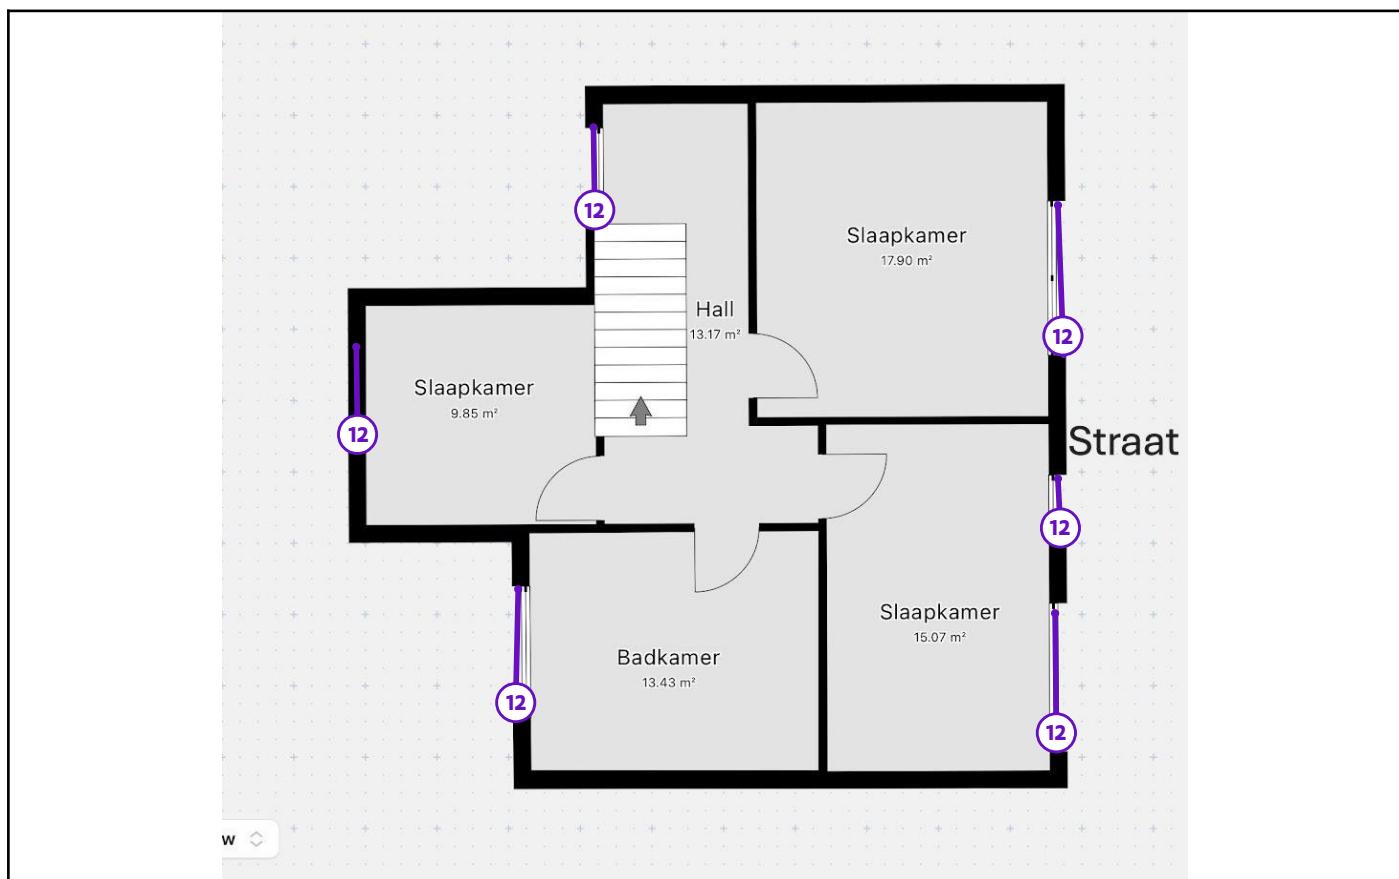
Plan 1.5: Verdieping

Beschrijving	Type	Actie
12. Afdichtingsmateriaal	Overige ruimte of materiaal	-

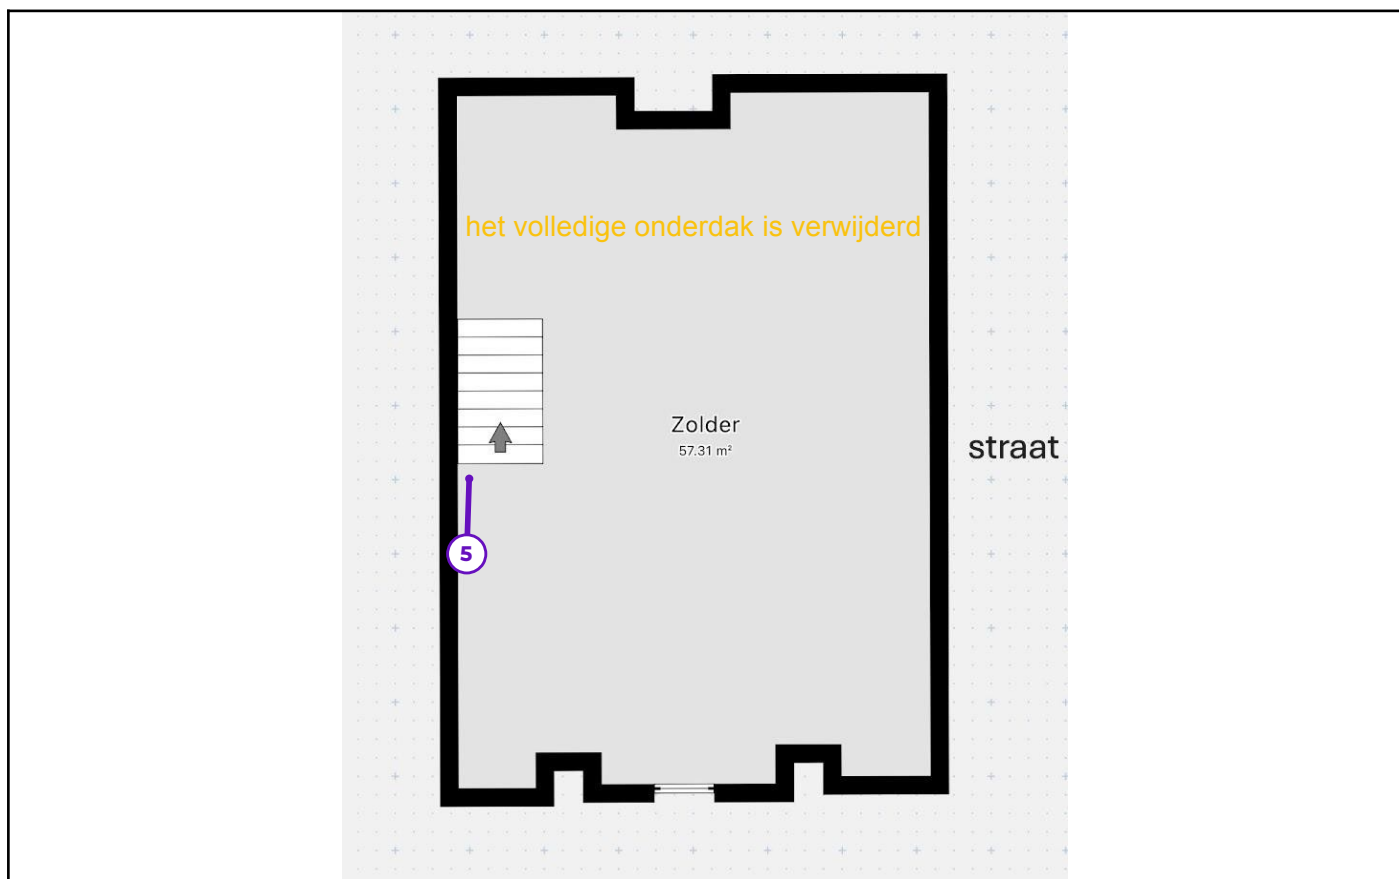
Plan 1.6: Zolder

Beschrijving	Type	Actie
5. CV-ketel (niet verdacht)	Overige ruimte of materiaal	-
9. Onderdak	Overige ruimte of materiaal	-

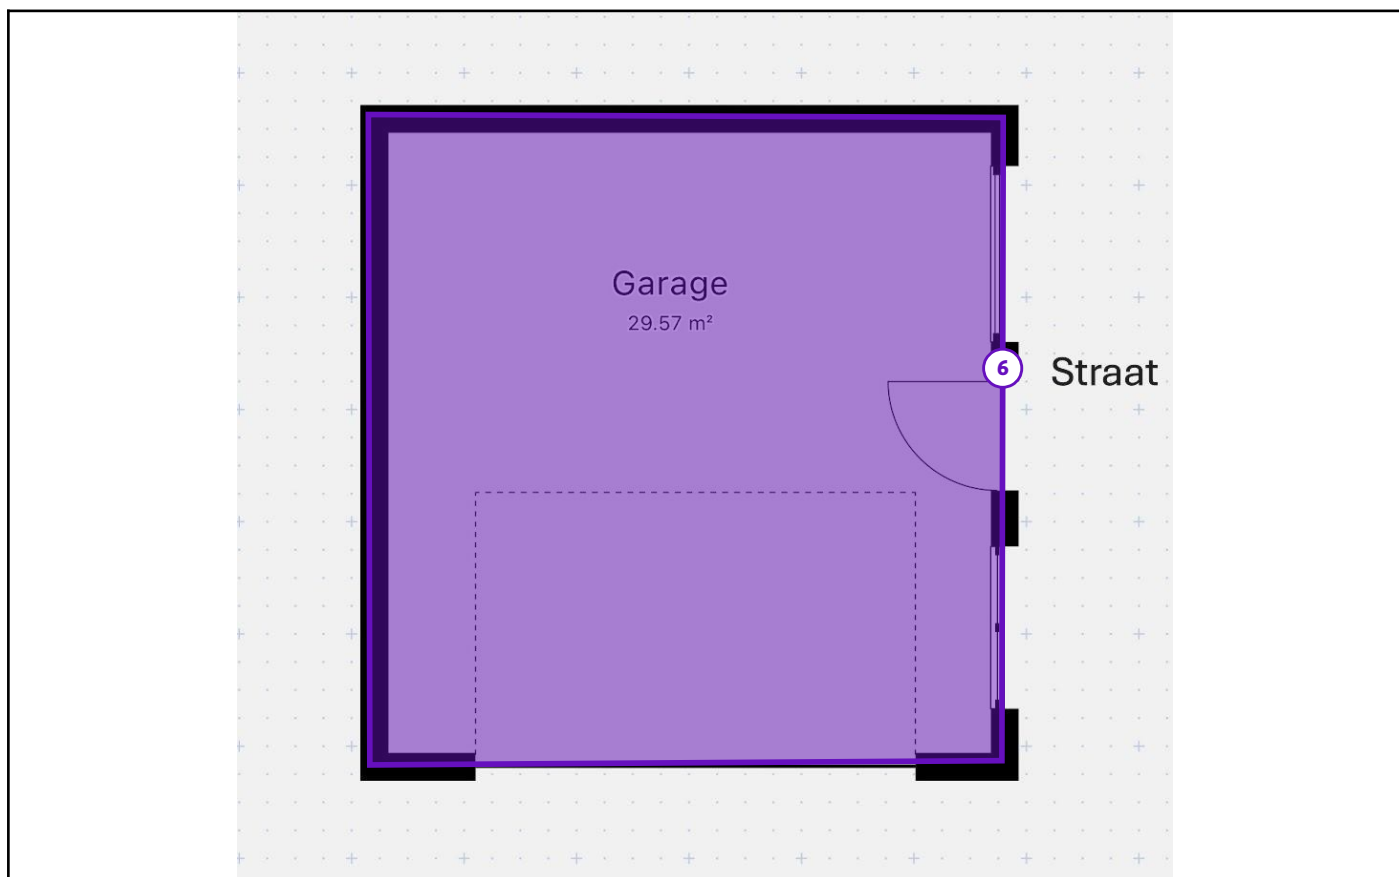
Plan 2.1: garage

Beschrijving	Type	Actie
6. Dak Garage	Overige ruimte of materiaal	-

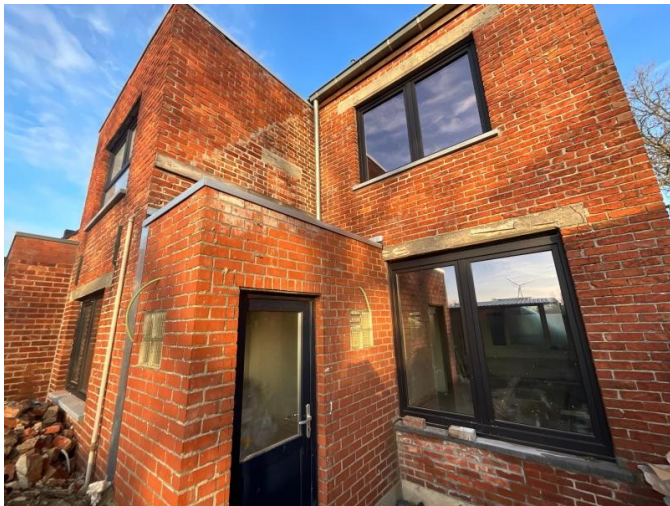
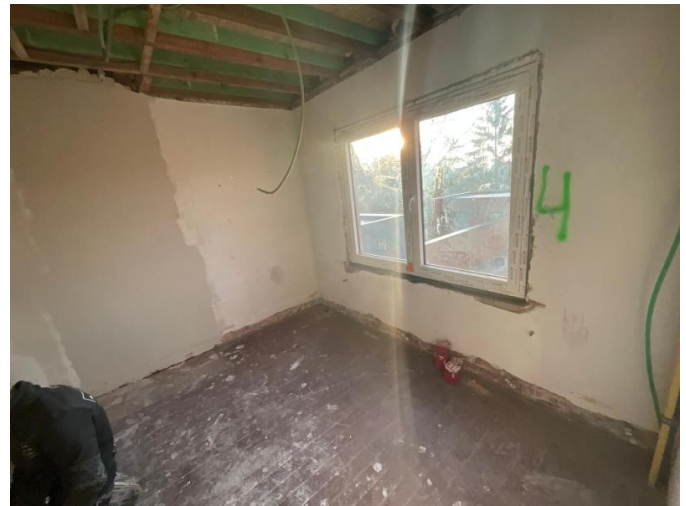
Beschrijving	Notitie	Terug te vinden op plannen
Fiche 10: Liftinfrastructuur (niet aanwezig)	Er is geen liftinfrastructuur aanwezig op de inspectielocatie.	-
Fiche 11: Leidingisolatie (niet aanwezig)	Er is geen asbestverdachte leidingisolatie aanwezig.	-
Fiche 12: Afdichtingsmateriaal	Alle ramen zijn verwijderd en er is geen kit achter gebleven op het parament.	Plan 1.4: Gelijksvloers Plan 1.5: Verdieping
