Asbestinventarisatetest

Kazernevest 66, 8000 Brugge

Attestnummer : 20251210-000190.000

Uitgegeven op : 10.12.2025

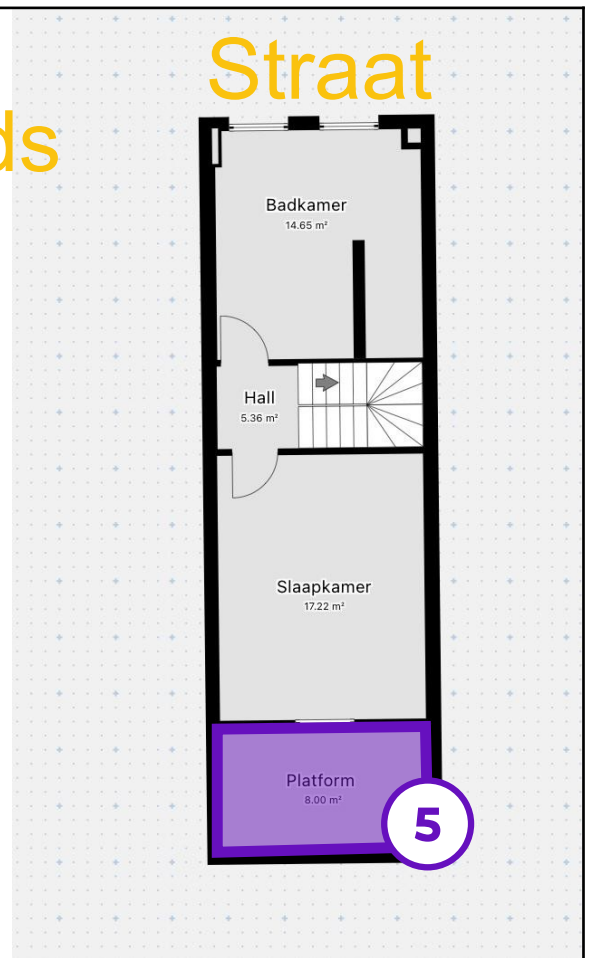
Plan 1.2: Verdiep 1

Alle muren en plafonds
Zijn voorzetpanelen

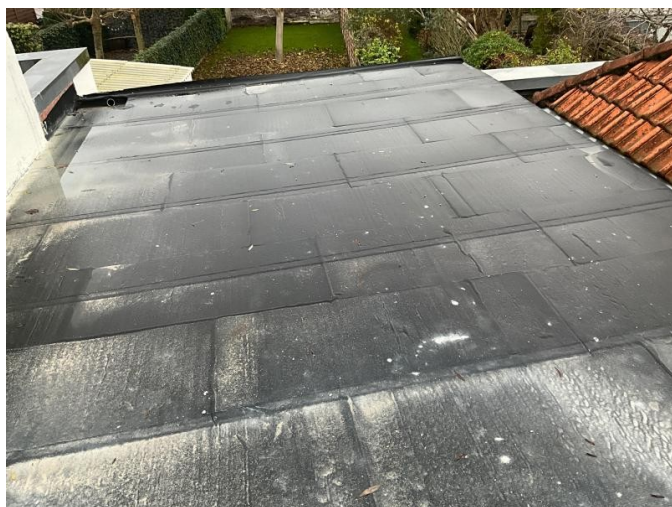
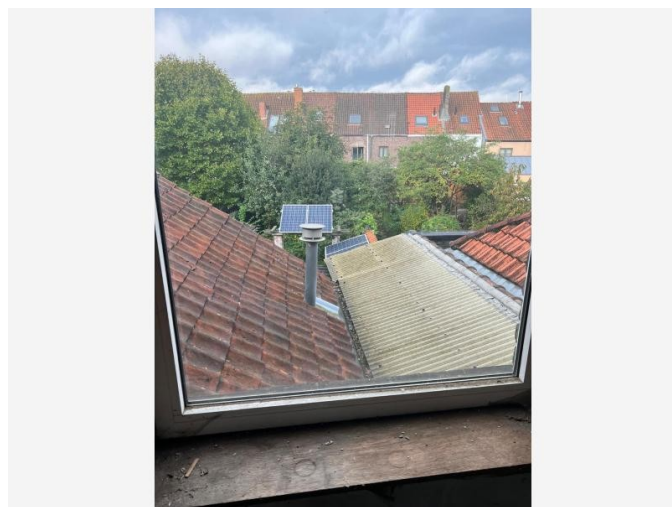
Beschrijving	Notitie	Terug te vinden op plannen
Fiche 5: Dakbedekking plat dak (niet verdacht)	Er is een nieuwe constructie geplaatst in 2025	Plan 1.2: Verdiep 1 Plan 1.4: Hoofdgebouw plan
Fiche 6: Dakbedekking bestaande uit pannen (niet verdacht)	De dakbedekking is niet-asbestverdacht.	Plan 1.4: Hoofdgebouw plan
Fiche 7: CV-ketel	De CV-ketel werd in 2024 geplaatst	Plan 1.3: Verdiep 2
Fiche 8: Crepie tuin	Vroeger waren de muren geschilderd nu zijn ze bezet.	Plan 1.1: Gelijksvloers

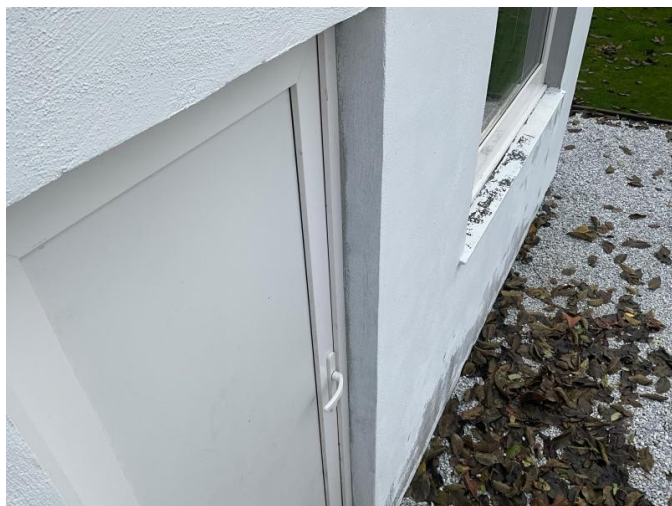
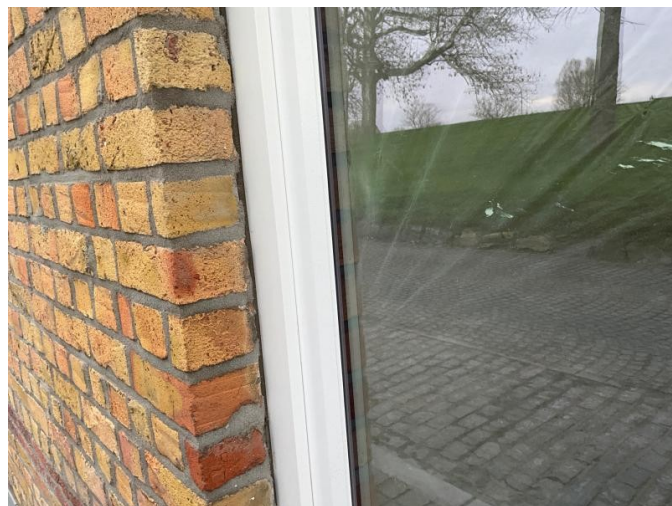
Beschrijving	Notitie	Terug te vinden op plannen
Fiche 9: Leidingisolatie (niet aanwezig)	-	-
Fiche 10: Liftinfrastructuur (niet aanwezig)	Er is geen liftinfrastructuur aanwezig op de inspectielocatie.	-
Fiche 11: Afdichtingsmateriaal	Alle ramen zijn verwijderd en vervangen Er is geen kit achter gebleven op het parament.	-
Fiche 12: Golfplaten dak tuinhuis	Het dak is volledig vernieuwd	Plan 2.2: Bijgebouw plan
Fiche 13: Geen asbestverdacht onderdak aangetroffen	Na het optillen van een pan werd geen asbestverdacht onderdak aangetroffen. Er werden kunstofplaten gebruik bij het plaatsen van het nieuwe dak. 2025	Plan 1.4: Hoofgebouw plan
