# Asbestinventarisatattest

Koudekerkestraat 4, 9961 Assenede

Attestnummer : 20260928-000479.001

**Asbestveilig** (maar niet asbestvrij)

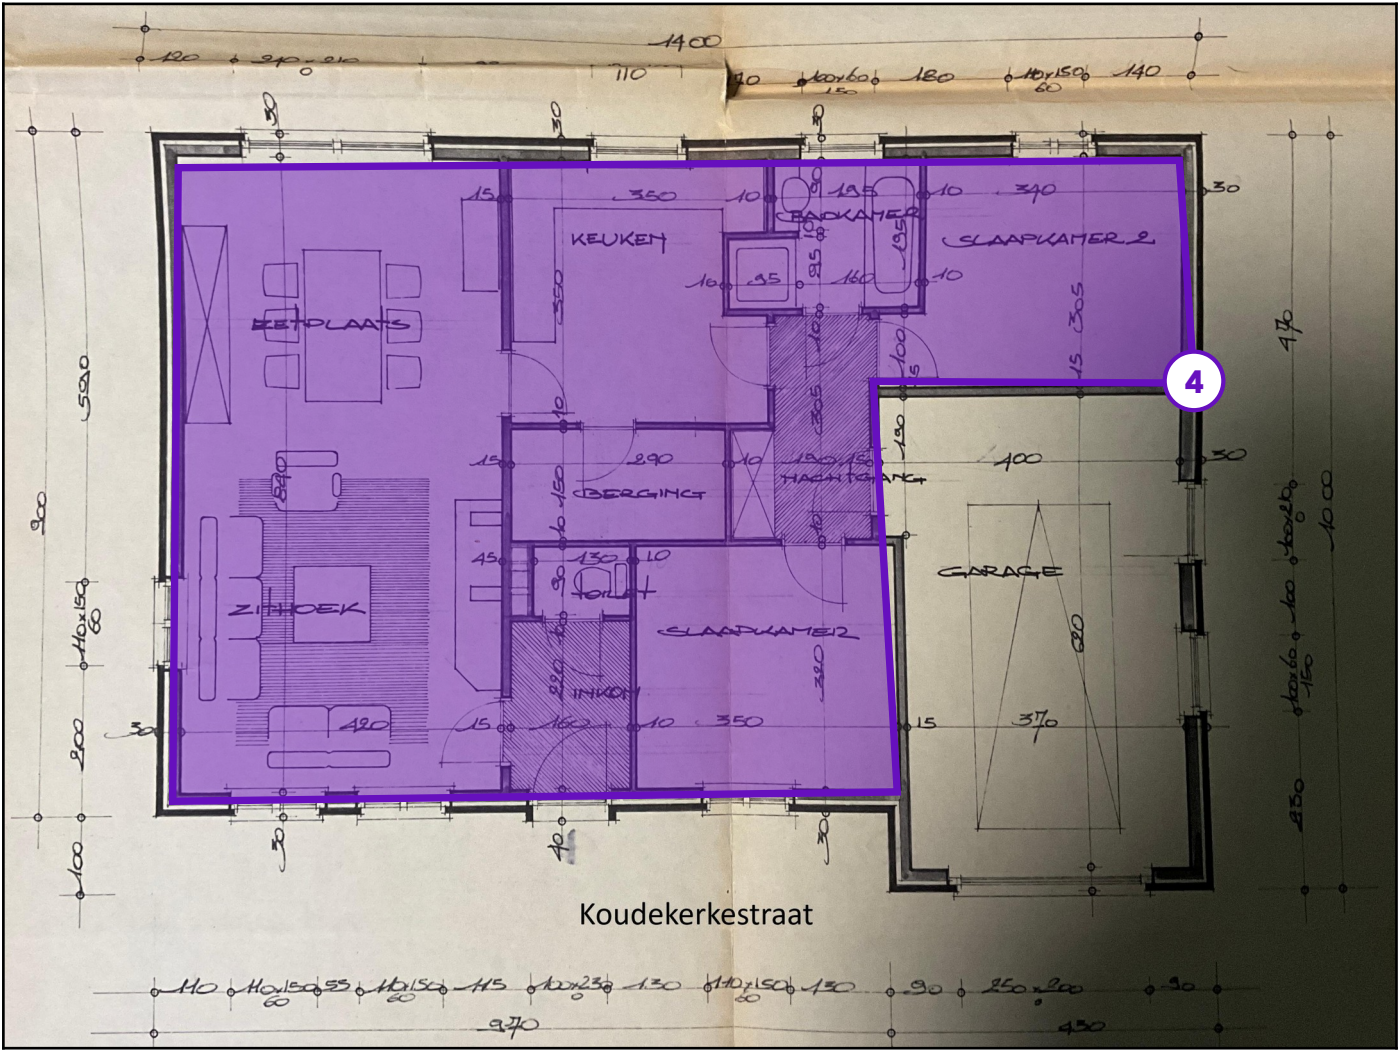
# Plan 1.2: Gelijksvloers

| Beschrijving | Type | Actie |
|---|---|---|
| 4. Valse plafond hout/pvc | Advies | - |

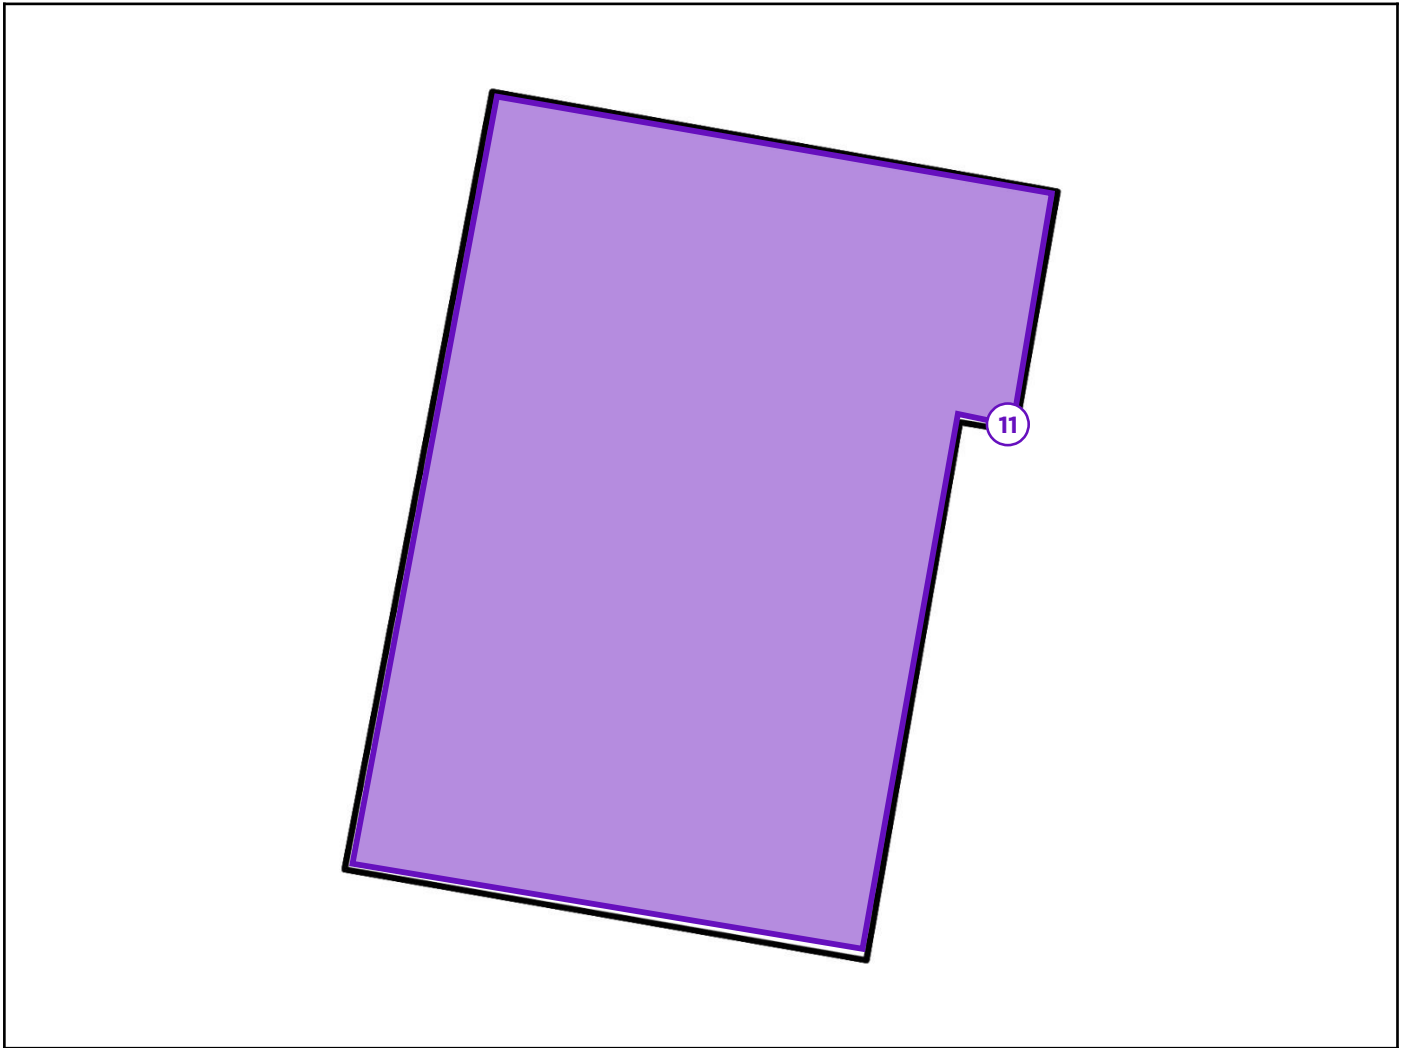
## Plan 1.4: Hoofdgebouw plan

| Beschrijving | Type | Actie |
|---|---|---|
| 11. Dakbedekking bestaande uit pannen (niet verdacht) | Overige ruimte of materiaal | - |

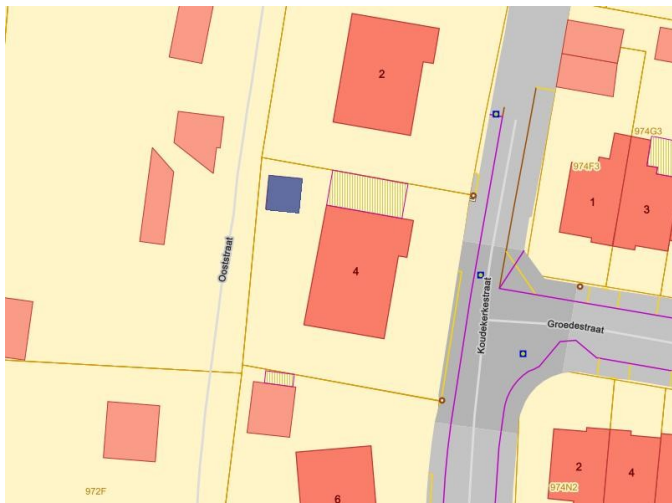
## Zone 2: Bijgebouw

- 0 Asbestmaterialen
- 0 Beperkingen
- 0 Uitsluitingen
- 0 Roerende goederen
- 0 Puin, steenslag, (water)bodem
- 0 Adviezen
- 0 Geen asbest
