Asbestinventarisatetest

Staastraat 110A, 9960 Assenede

Attestnummer : 20260514-000180.000

Uitgegeven op : 14.05.2026

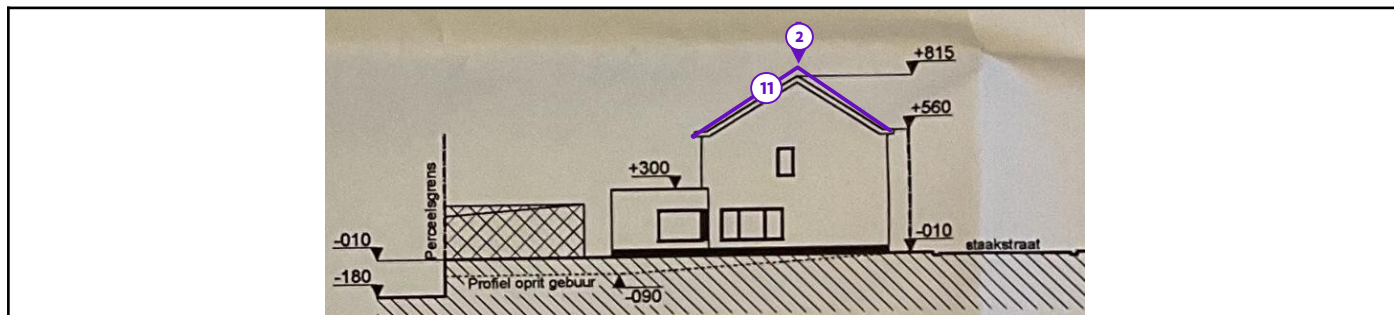
Plan 1.7: dakconstructie

Beschrijving	Type	Actie
2. Schouw	Beperking	-
11. Dakbedekking: dakpannen	Overige ruimte of materiaal	-

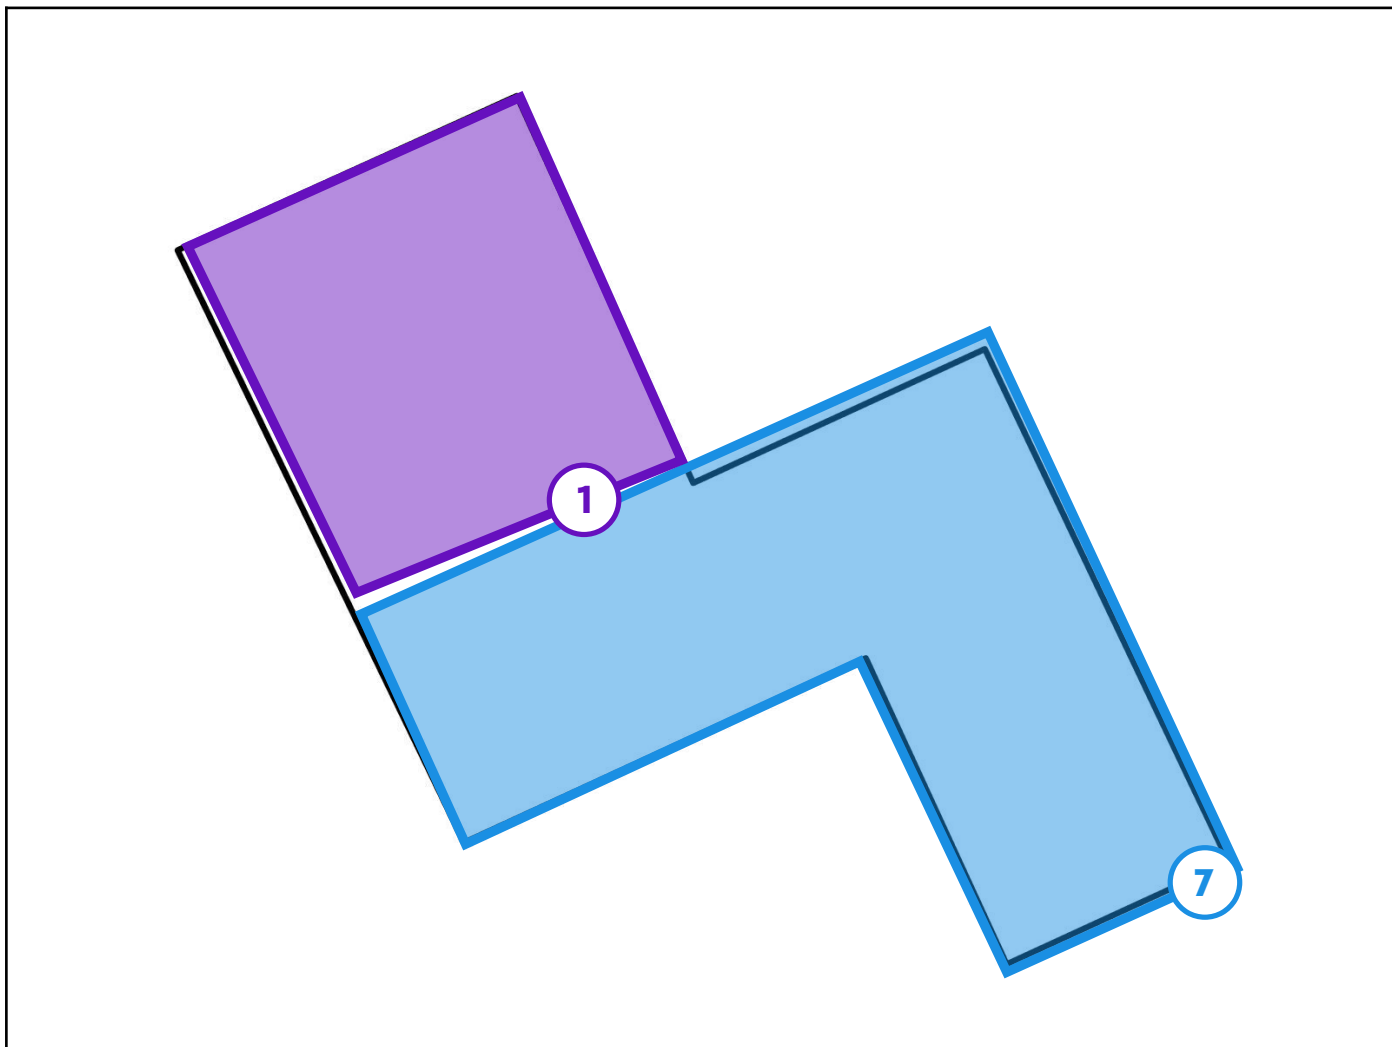
Plan 1.8: dak

Beschrijving	Type	Actie
1. Onderdak	Beperking	-
7. Roofing zonder staalafname	Geen asbest	-
