Asbestinventarisatetest

45423E0831/00G000 - Het perceel bevat een handelsruimte op het gelijkvloers (met kelder) en daarboven een appartement. Het appartement

Attestnummer : 20250708-000291.000

Uitgegeven op : 08.07.2025

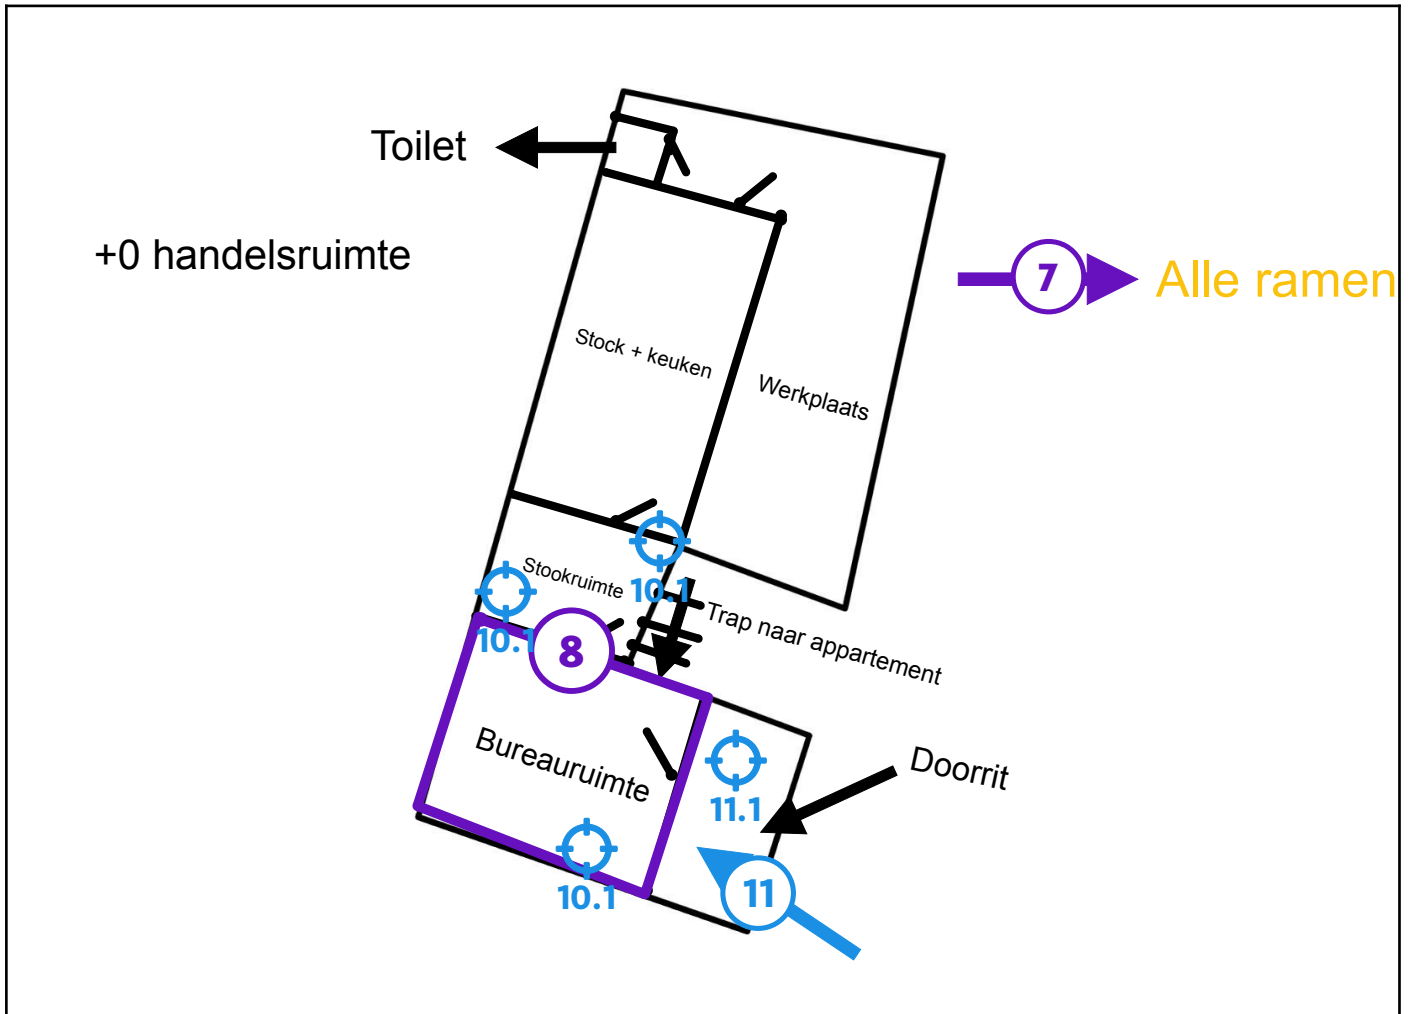
Plan 2.2: Gelijkvloers

Beschrijving	Type	Actie
7. Kit tussen ramen en omlijsting	Advies	-
8. Vloer bureau	Advies	-
10. Pleisterwerk muren gelijkvloers	Geen asbest	-
10.1 Code: 2	Mengmonster	-
11. Smeerlaag	Geen asbest	-
11.1 Code: 1	Puntmonster	-

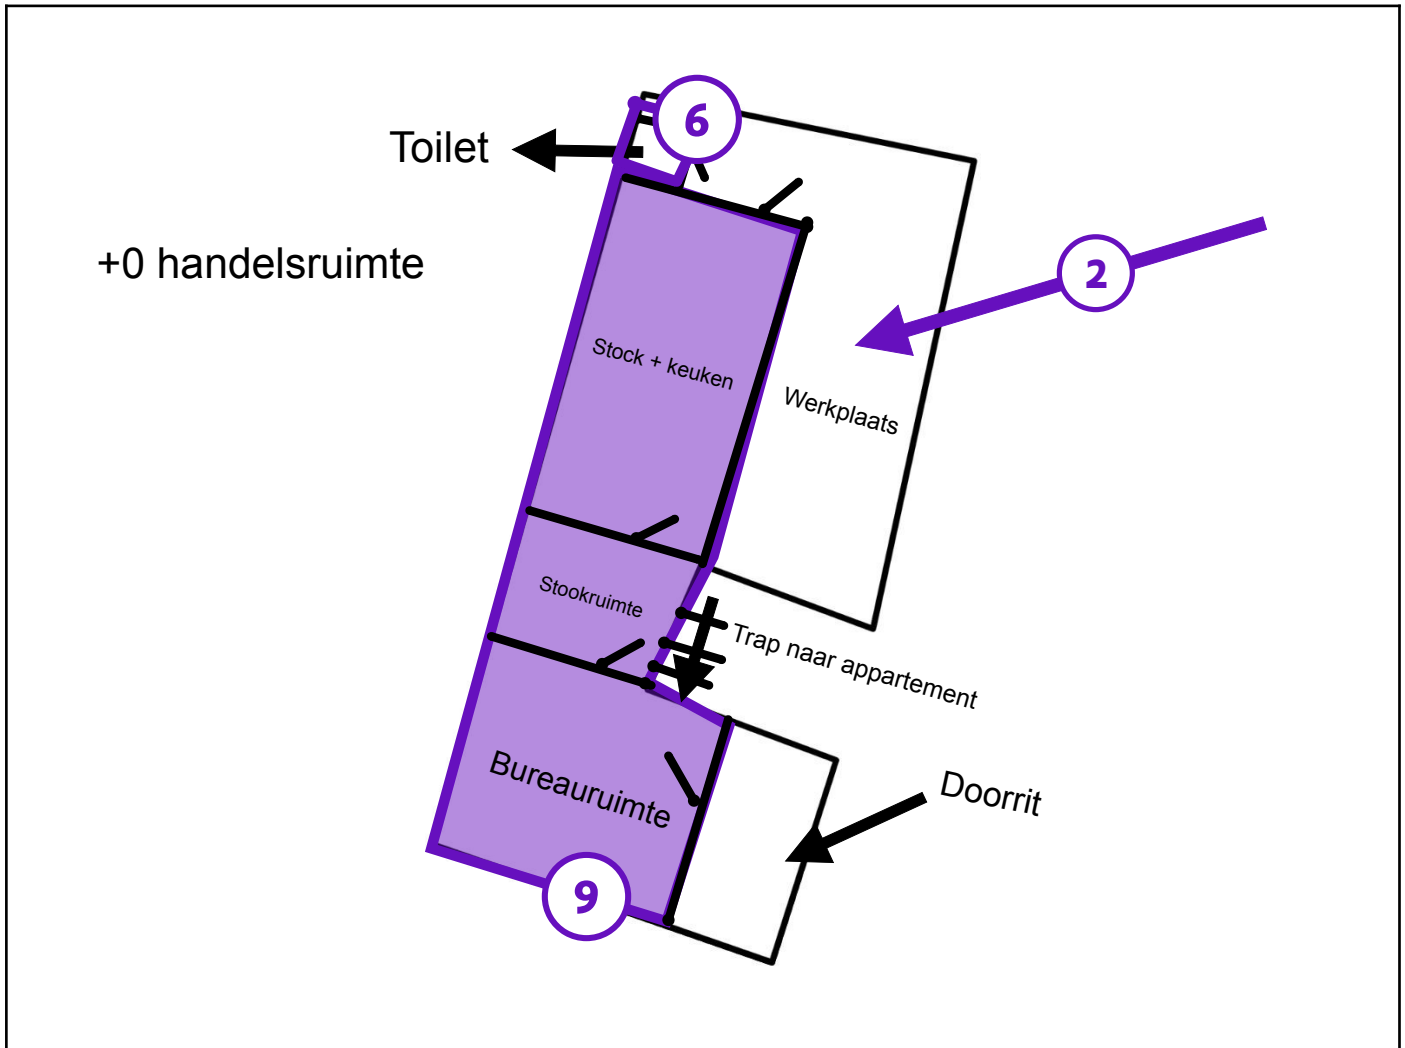
Plan 2.3: Gelijkvloers 2.0

Beschrijving	Type	Actie
2. Tegels werkplaats	Advies	-
6. Toilet 2015	Advies	-
9. Valse plafond GLV	Advies	-

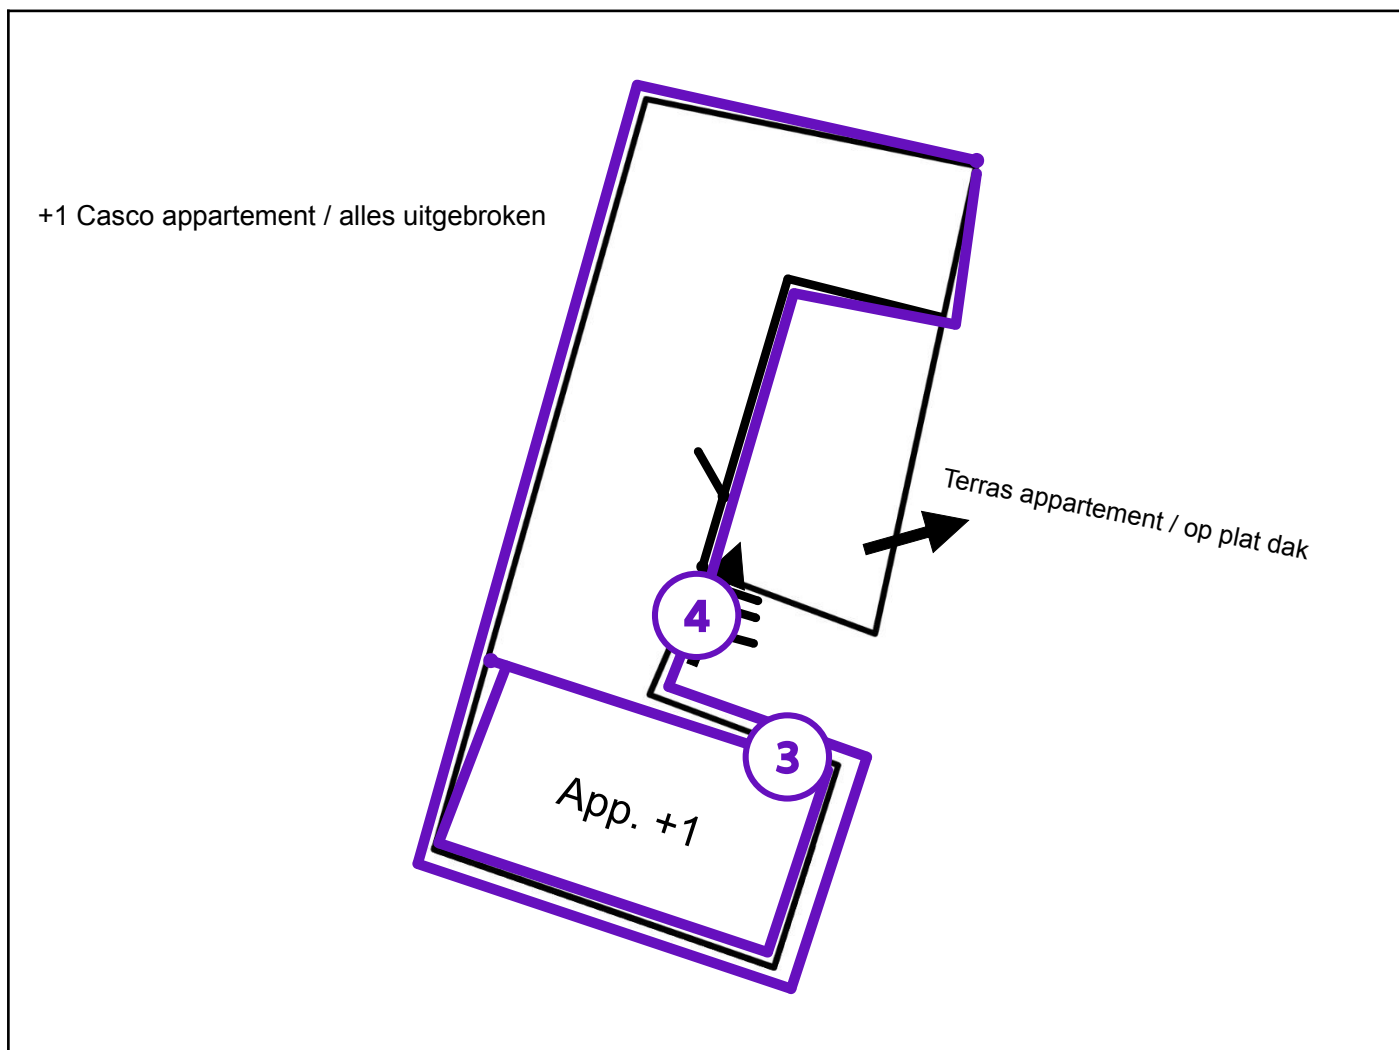
Plan 2.4: Appartement (via aparte ingang)

Beschrijving	Type	Actie
3. Pleisterwerk appartement 2022	Advies	-
4. Afbraak appartement 2022	Advies	-

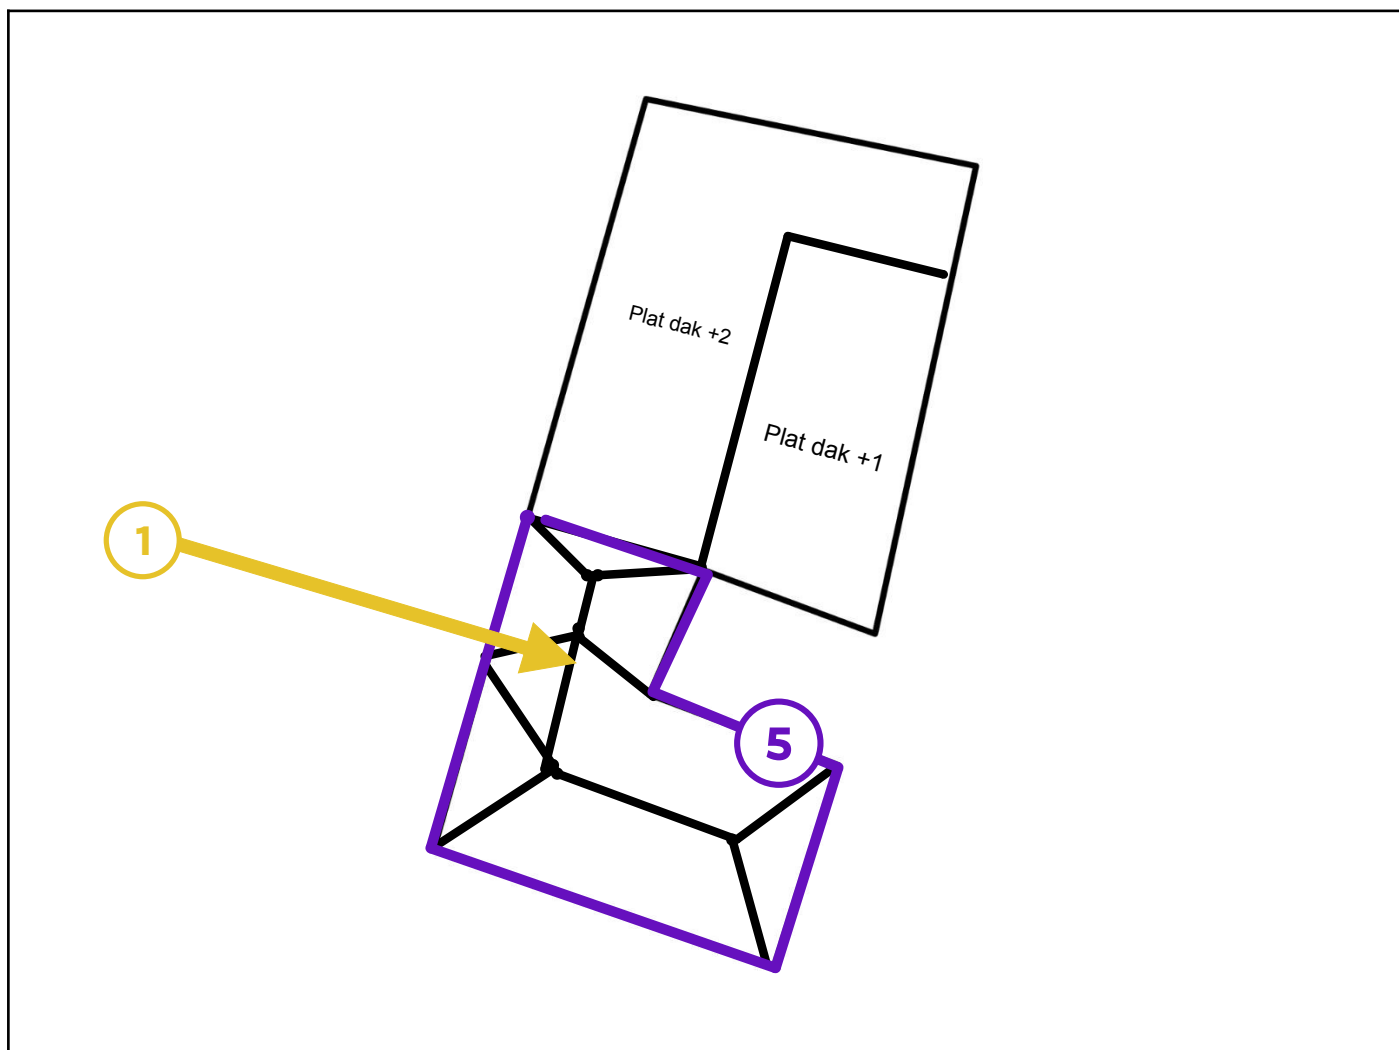
Plan 2.5: Dak

Legende van plan 2.5: Dak

Beschrijving	Type	Actie
1. Schouwbus	Asbestmateriaal	Zorgvuldig beheren
5. Geen onderdak	Advies	-

- Eenvoudige handelingen: mag via doe-het-zelf of door werknemer(s) met opleidingsattest eenvoudige handelingen
De bus kan voorzichtig losgebeiteld worden , extra bevochtigen om stof te voorkomen.
