Asbestinventarisatetest

Geraardsbergsesteenweg 56, 9320 Aalst

Attestnummer : 20260123-000117.000

Uitgegeven op : 23.01.2026

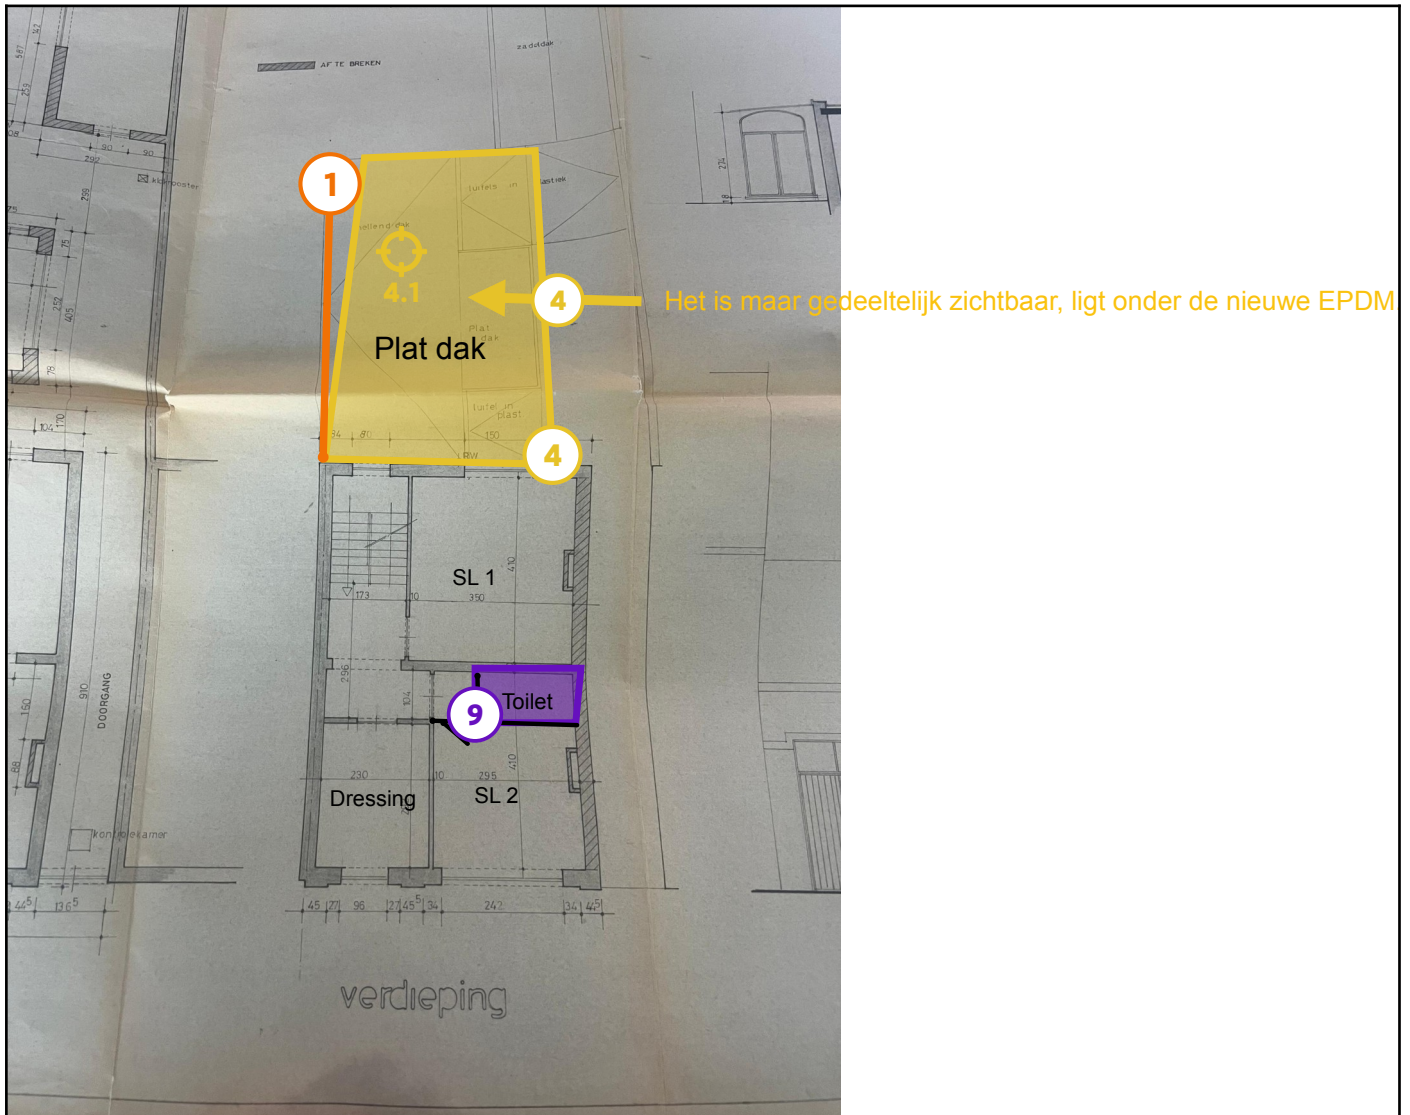
Plan 1.4: Eerste verdieping

Beschrijving	Type	Actie
1. Deksteen	Asbestmateriaal	Verwijderen
4. Roofing (oud)	Asbestmateriaal	Zorgvuldig beheren
4.1 Code: 4	Puntmonster	-
9. Valse plafond	Advies	-

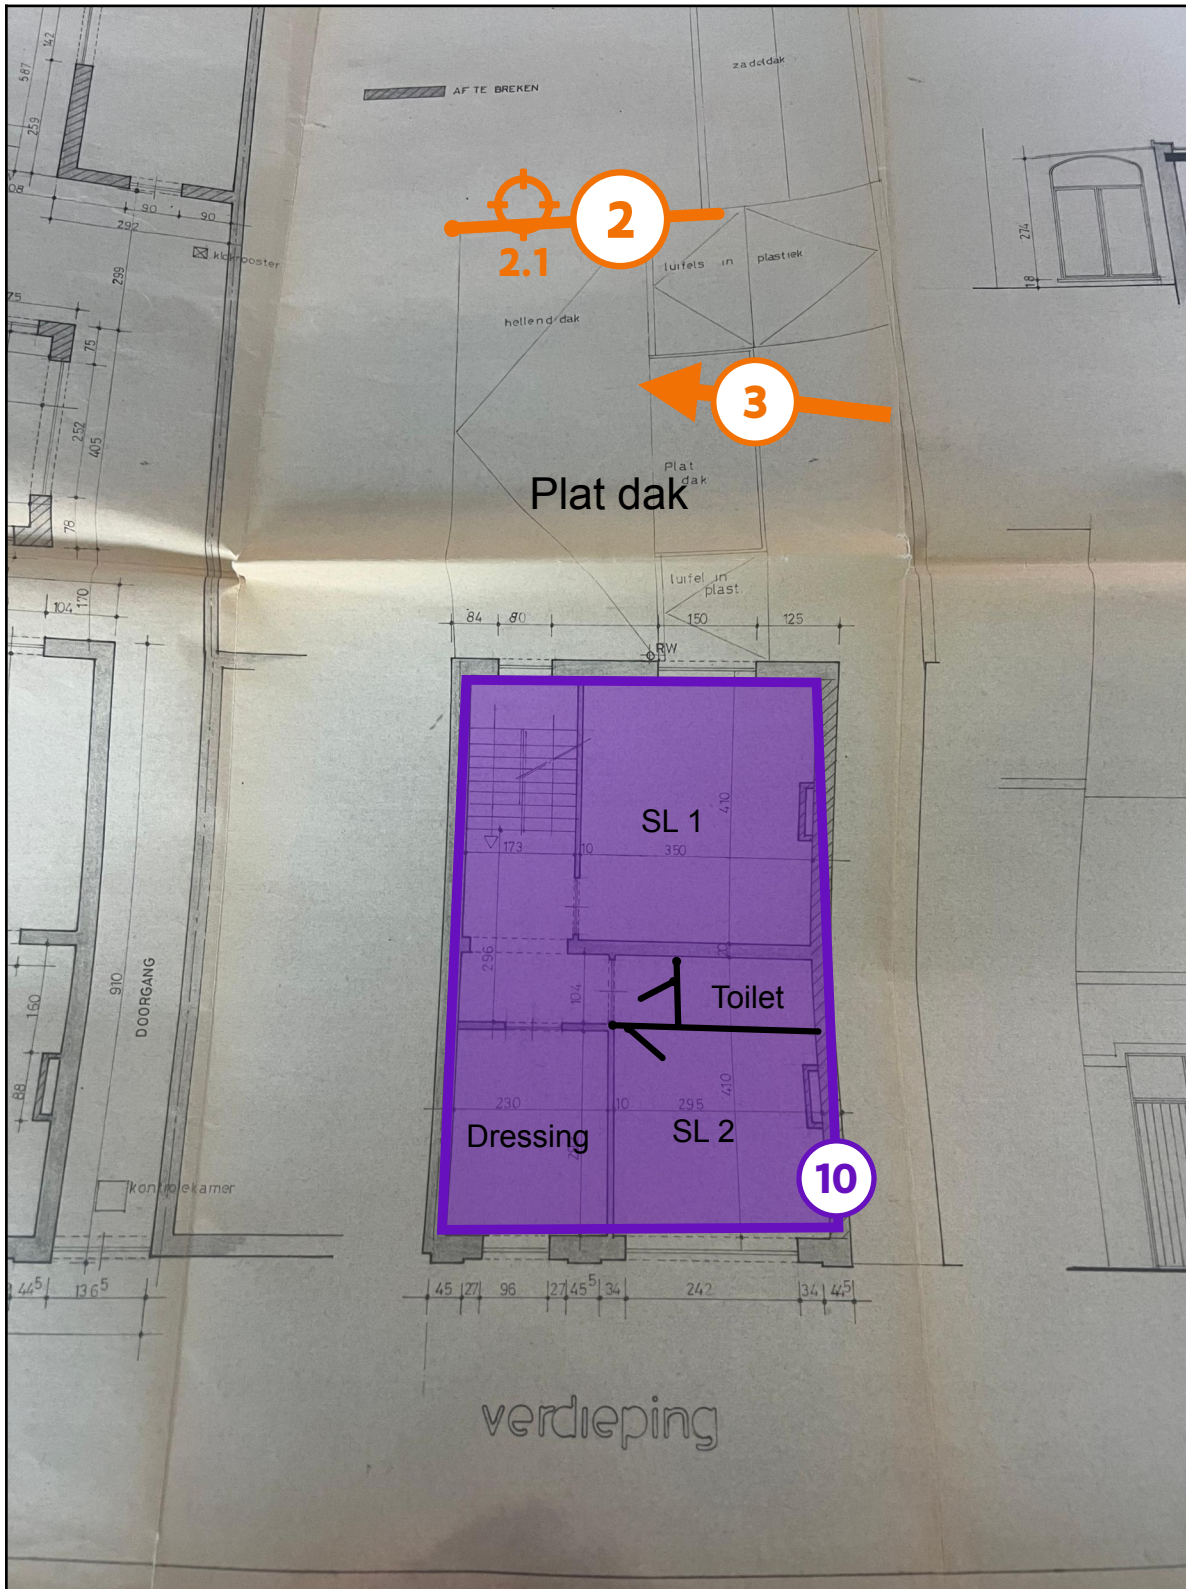
Plan 1.5: Eerste verdieping (2)

2. Dakrand asbestcement	Asbestmateriaal	Verwijderen
2.1 Code: 5	Puntmonster	-
3. Cement Schouwbuïs	Asbestmateriaal	Verwijderen
10. Originele houten vloer	Advies	-

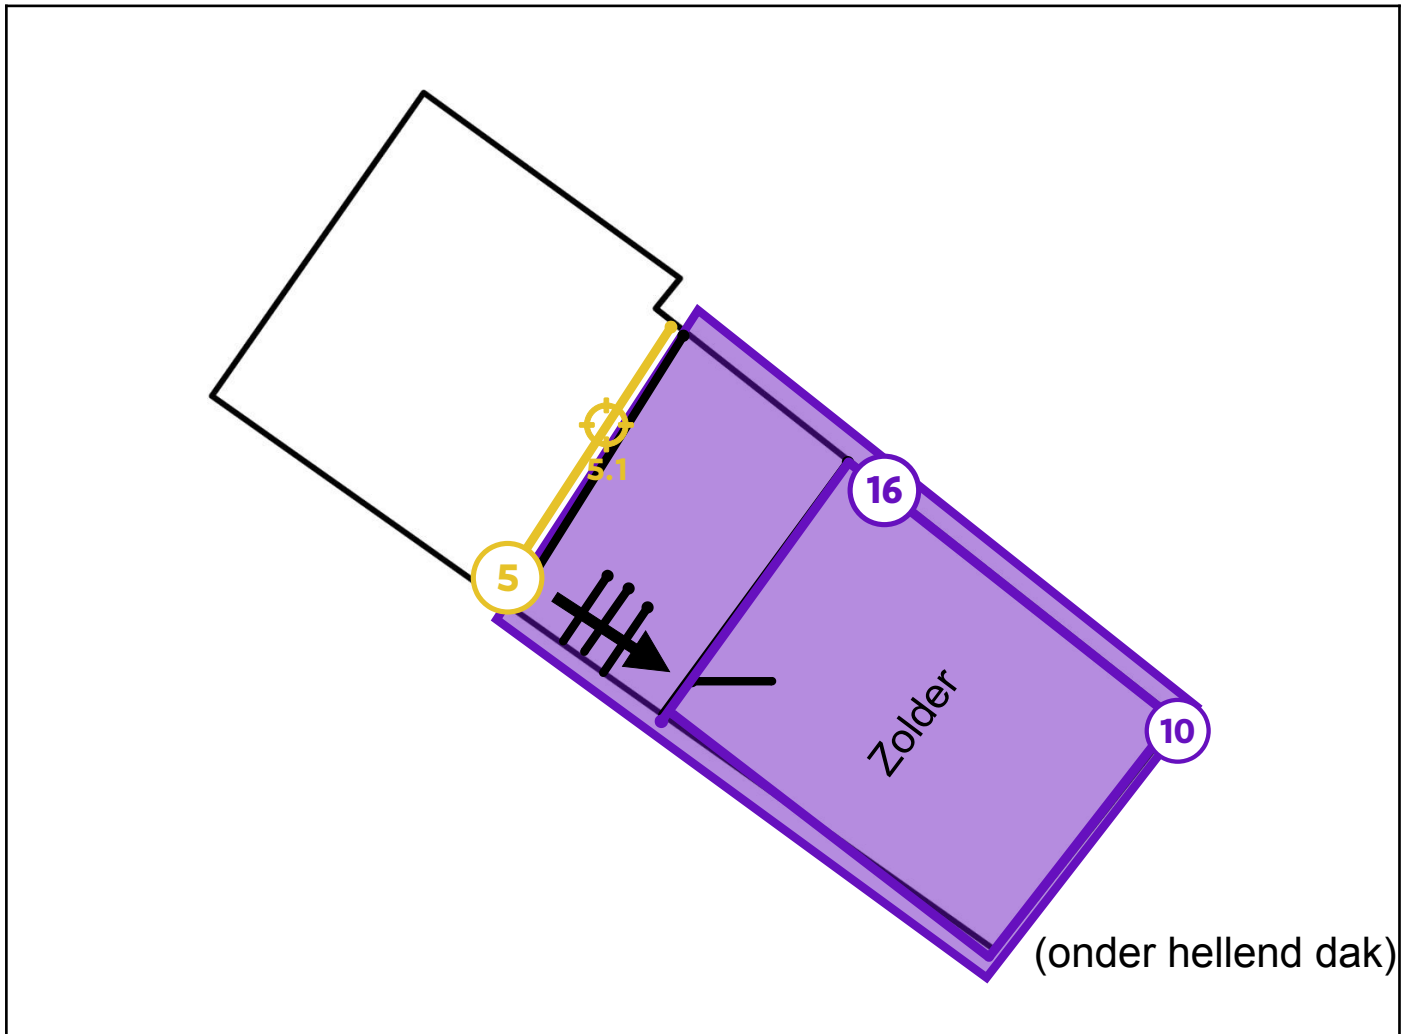
Plan 1.7: Zolder

Beschrijving	Type	Actie
5. Cementplaat +2	Asbestmateriaal	Zorgvuldig beheren
5.1 Code: 3	Puntmonster	-
10. Originele houten vloer	Advies	-
16. Onderdak (Eterroof 2012)	Overige ruimte of materiaal	-

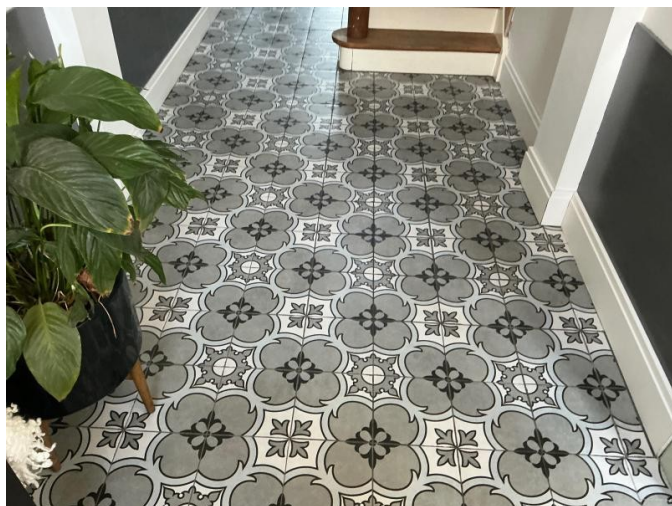
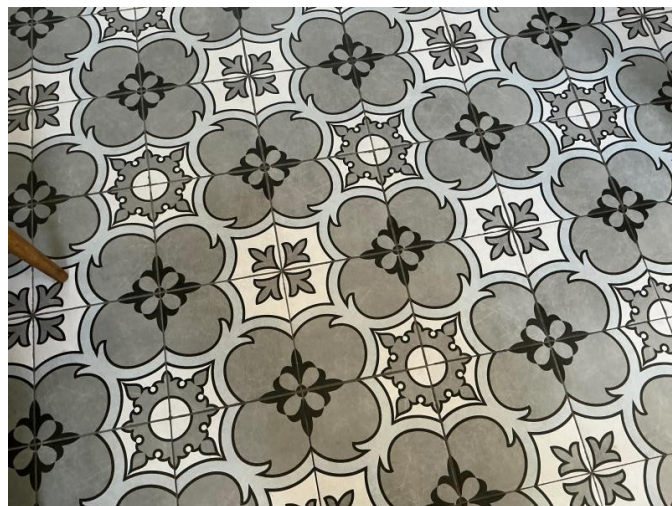
Informatie over een materiaal dat de asbestdeskundige niet kan waarnemen of vaststellen

Beoordeling op basis van expertise, zonder een vaststelling door de asbestdeskundige.

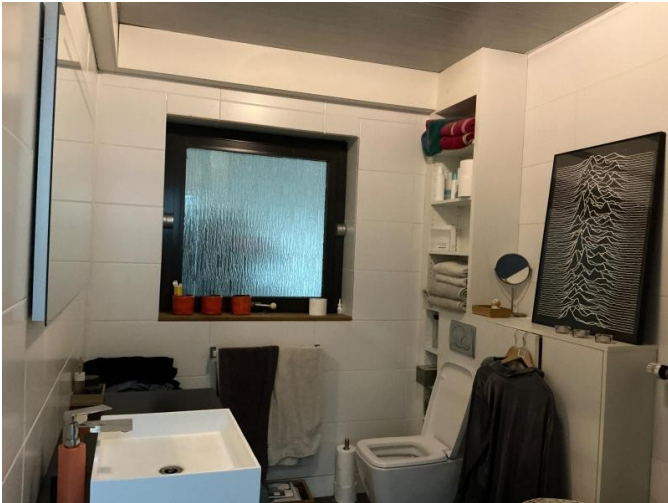
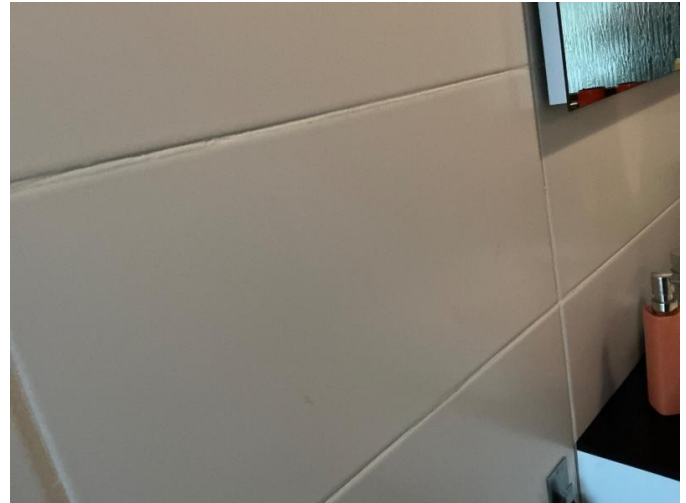
Informatie over een materiaal dat de asbestdeskundige niet kan waarnemen of vaststellen

De asbestdeskundige beoordeelt het materiaal als niet-asbestverdacht.

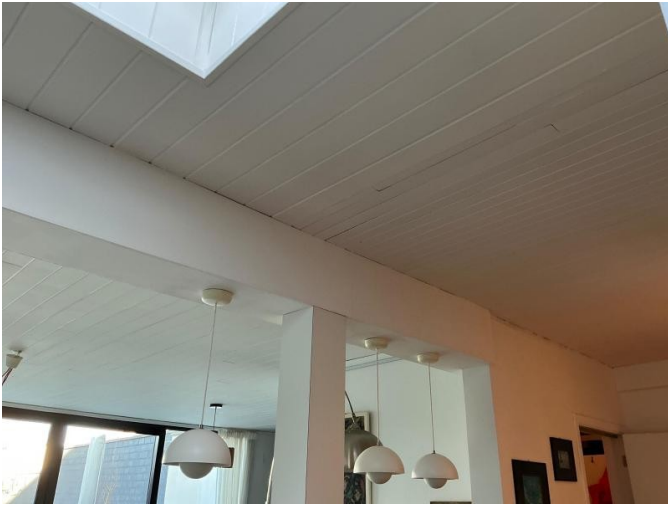
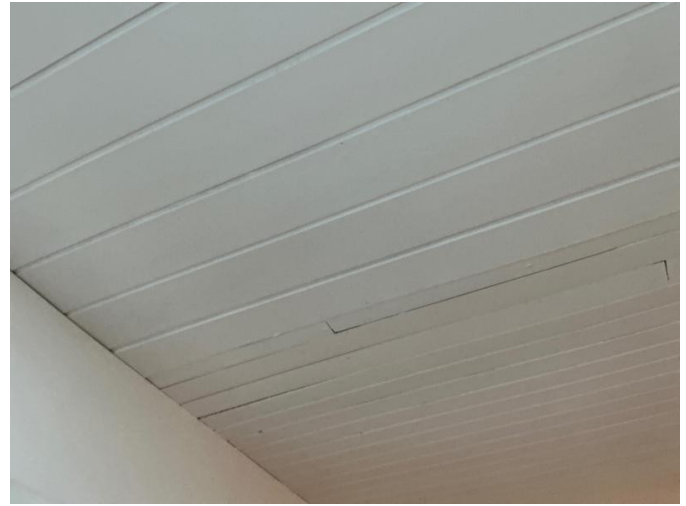
Informatie over een niet-asbestverdacht materiaal

Basis voor advies	De asbestdeskundige beoordeelt het materiaal als niet-asbestverdacht.
Primaire drager	Plafond

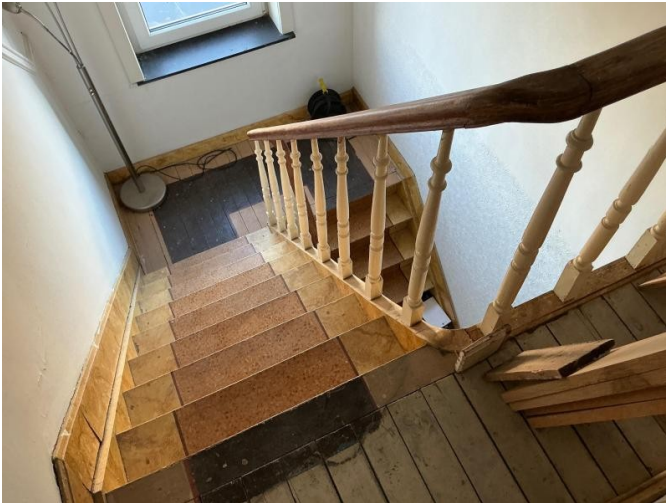
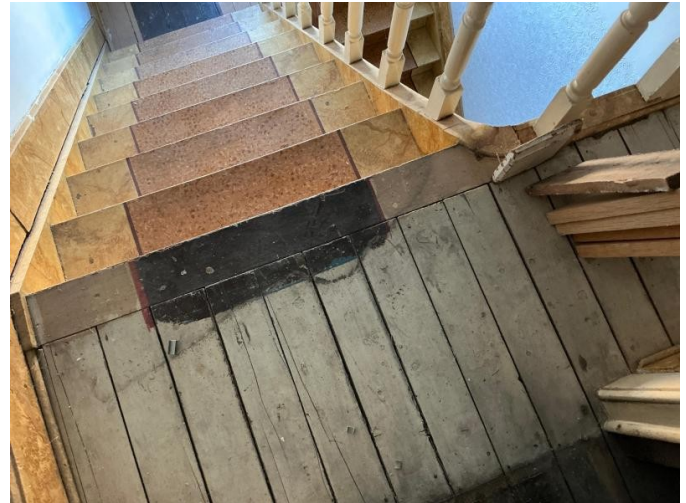
Informatie over een niet-asbestverdacht materiaal

Basis voor advies	De asbestdeskundige beoordeelt het materiaal als niet-asbestverdacht.
Primaire drager	Vloer

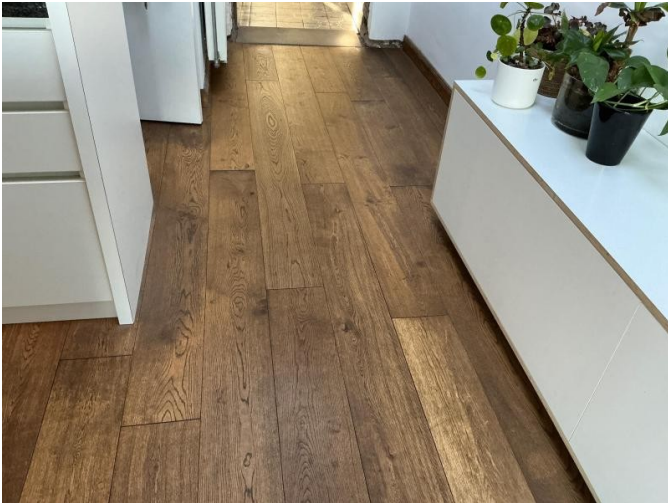
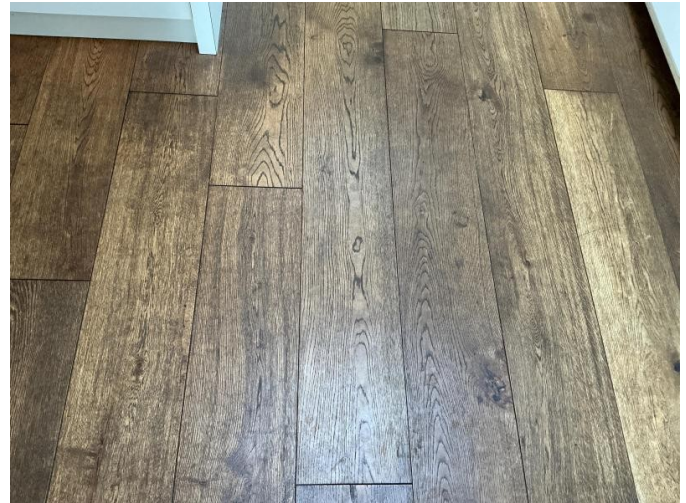
Informatie over een materiaal dat de asbestdeskundige niet kan waarnemen of vaststellen

Basis voor advies	Beoordeling op basis van expertise, zonder een vaststelling door de asbestdeskundige.
Primaire drager	Vloer
