# Asbestinventarisatetest

Nachtegalstraat 40, 8870 Izegem

Attestnummer : 20230115-000082.000

Uitgegeven op : 15.01.2023

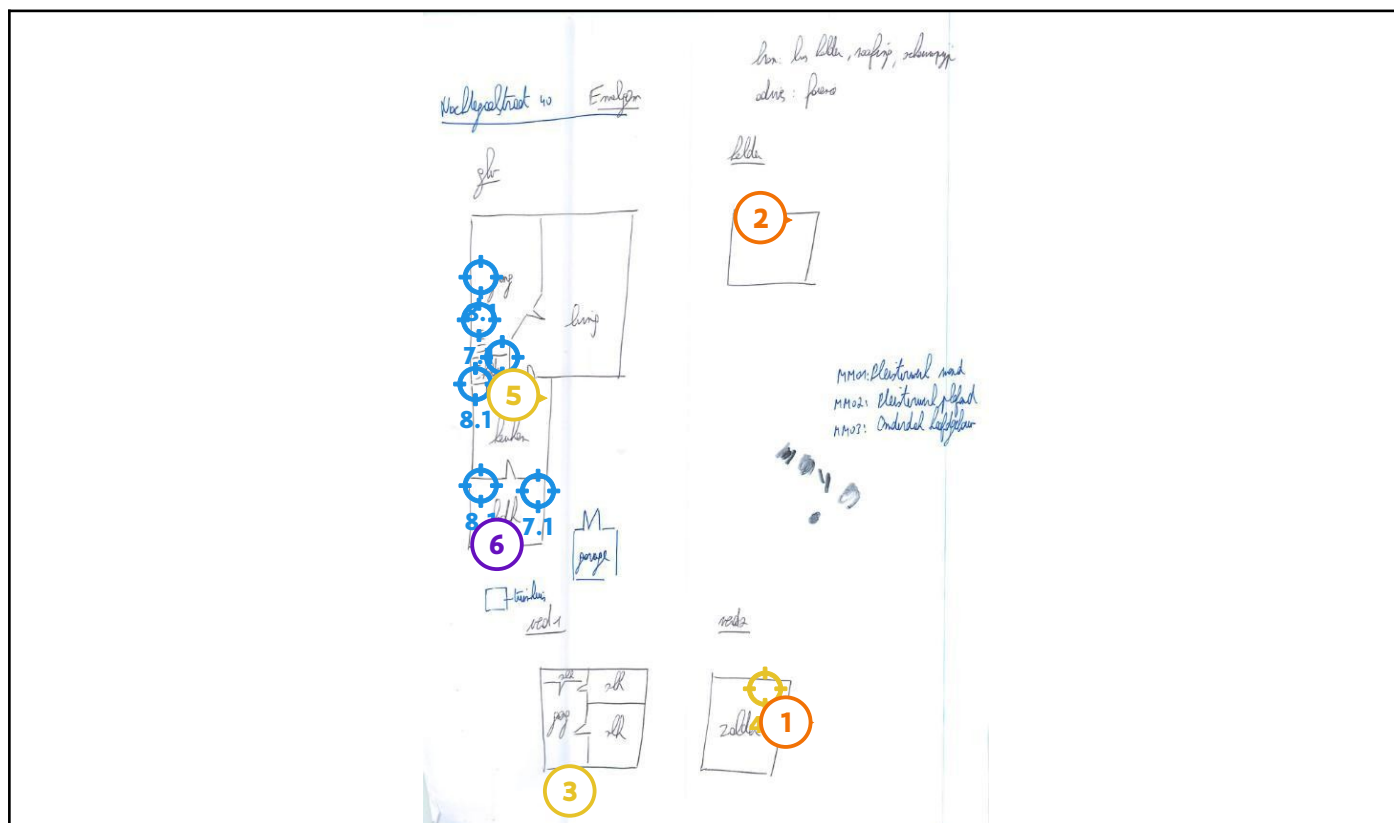
# Plan 1.1: 2023\_01\_15\_00\_53\_32

Beschrijving	Type	Actie
1. Schouwpijpen hoofddak	Asbestmateriaal	Verwijderen
2. Buis kelderverlichting	Asbestmateriaal	Maatregelen nemen
3. Roofing plat dak achterbouw	Asbestmateriaal	Zorgvuldig beheren
4. Onderdak hoofdgebouw	Asbestmateriaal	Zorgvuldig beheren
4.1 Code: E-23-001827/03	Puntmonster	-
5. Bakelieten elektrische materiaal	Asbestmateriaal	Zorgvuldig beheren
6. Tegellijm Faiencetegels Muren keuken, WC, badkamer	Advies	-
7. Pleisterwerk wanden	Geen asbest	-
7.1 Code: E-23-001827/01	Mengmonster	-
