# Asbestinventarisatetest

Oostmalsesteenweg 192, 2520 Ranst

Attestnummer : 20260119-000381.000

Uitgegeven op : 19.01.2026

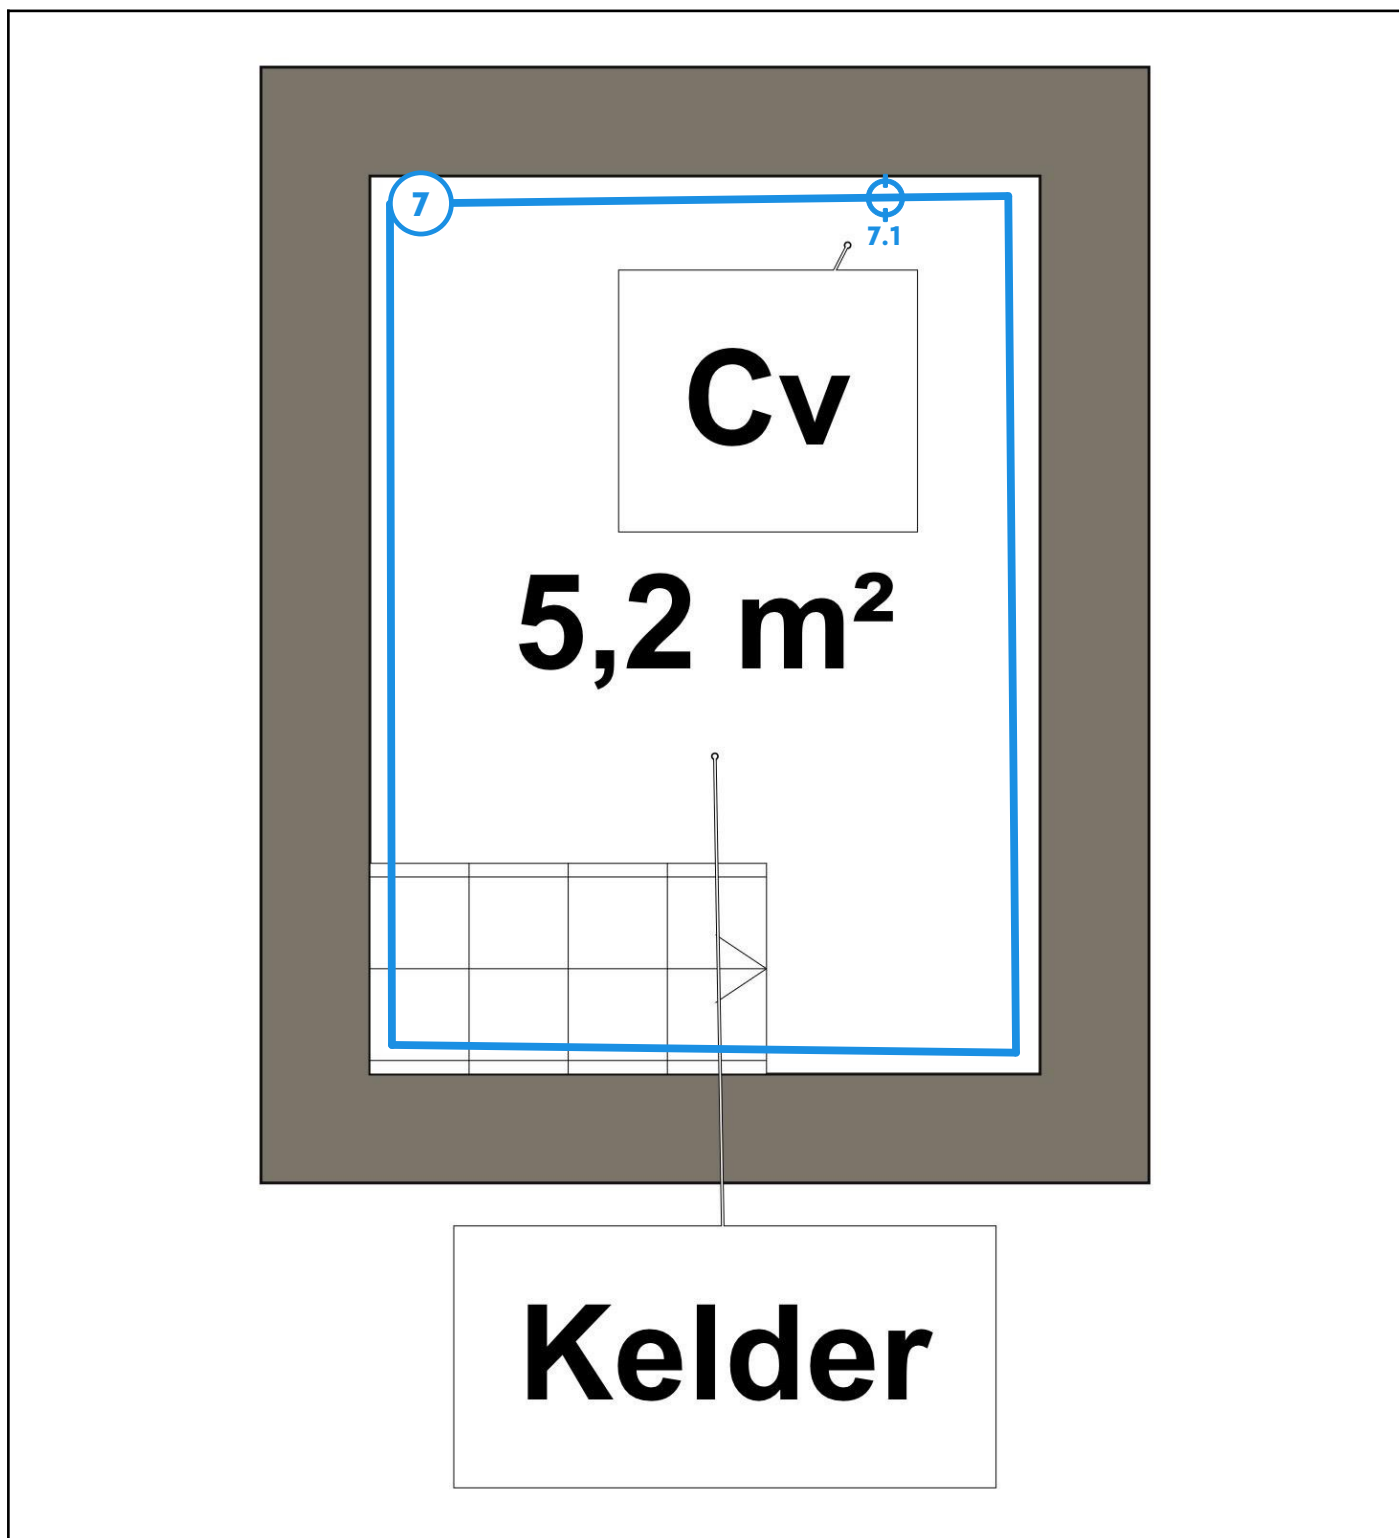
## Plan 1.1: Kelder

Beschrijving	Type	Actie
7. Pleisterwerk muren	Geen asbest	-

7.1 Code: MM01	Mengmonster	-
----------------	-------------	---

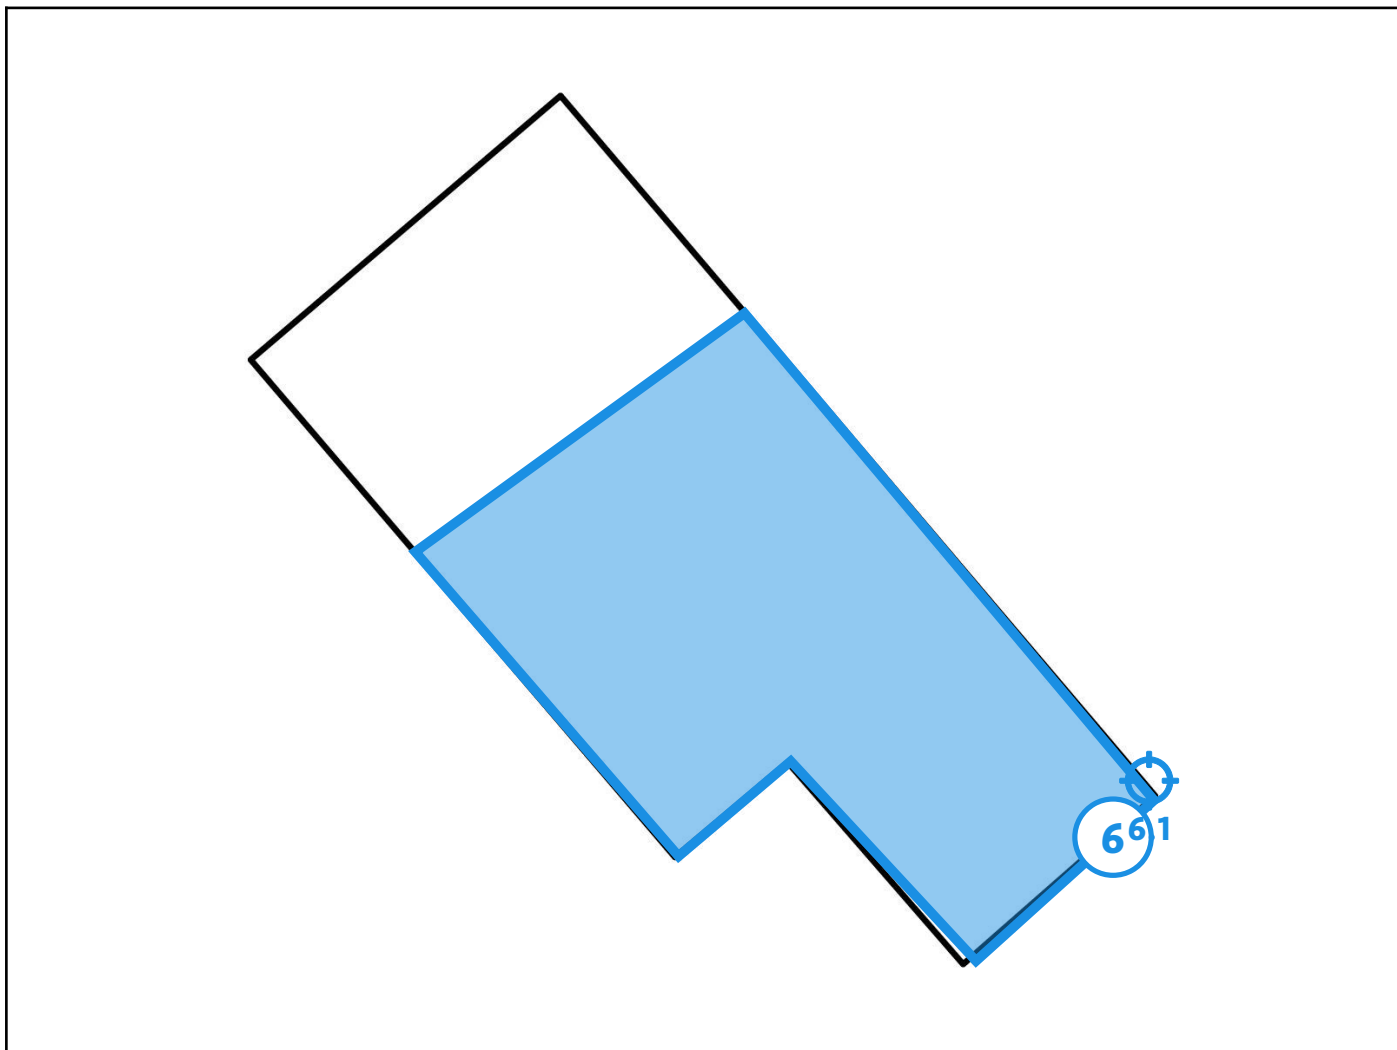
## Plan 1.4: Hoofdgebouw dak

Beschrijving	Type	Actie
6. Roofing	Geen asbest	-
6.1 Code: MM02	Puntmonster	-
