# Asbestinventarisatetest

Nieuwstraat 83, 2200 Herentals

Attestnummer : 20250106-000026.000

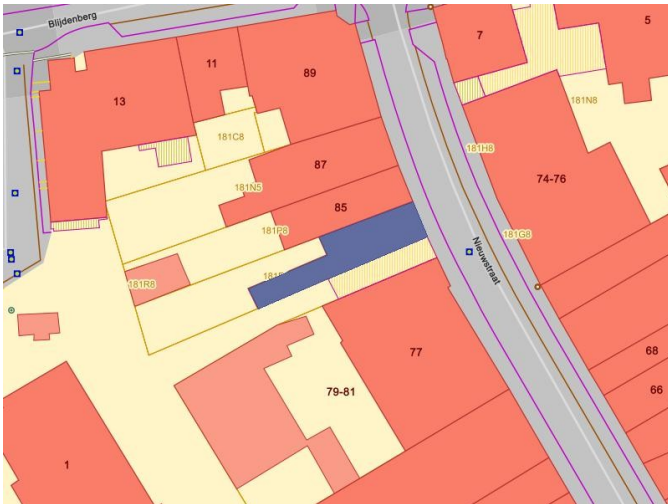
## Zone 1: Hoofdgebouw

Tijdens de inspectie vastgesteld:

- 0 Asbestmaterialen
- 0 Beperkingen
- 0 Uitsluitingen
- 0 Roerende goederen
- 0 Puin, steenslag, (water)bodem
- 6 Adviezen**
- 0 Geen asbest
