Asbestinventarisatetest

Zwaluwenlaan 20, 3940 Hechtel-Eksel

Attestnummer : 20260521-000020.000

Uitgegeven op : 21.05.2026

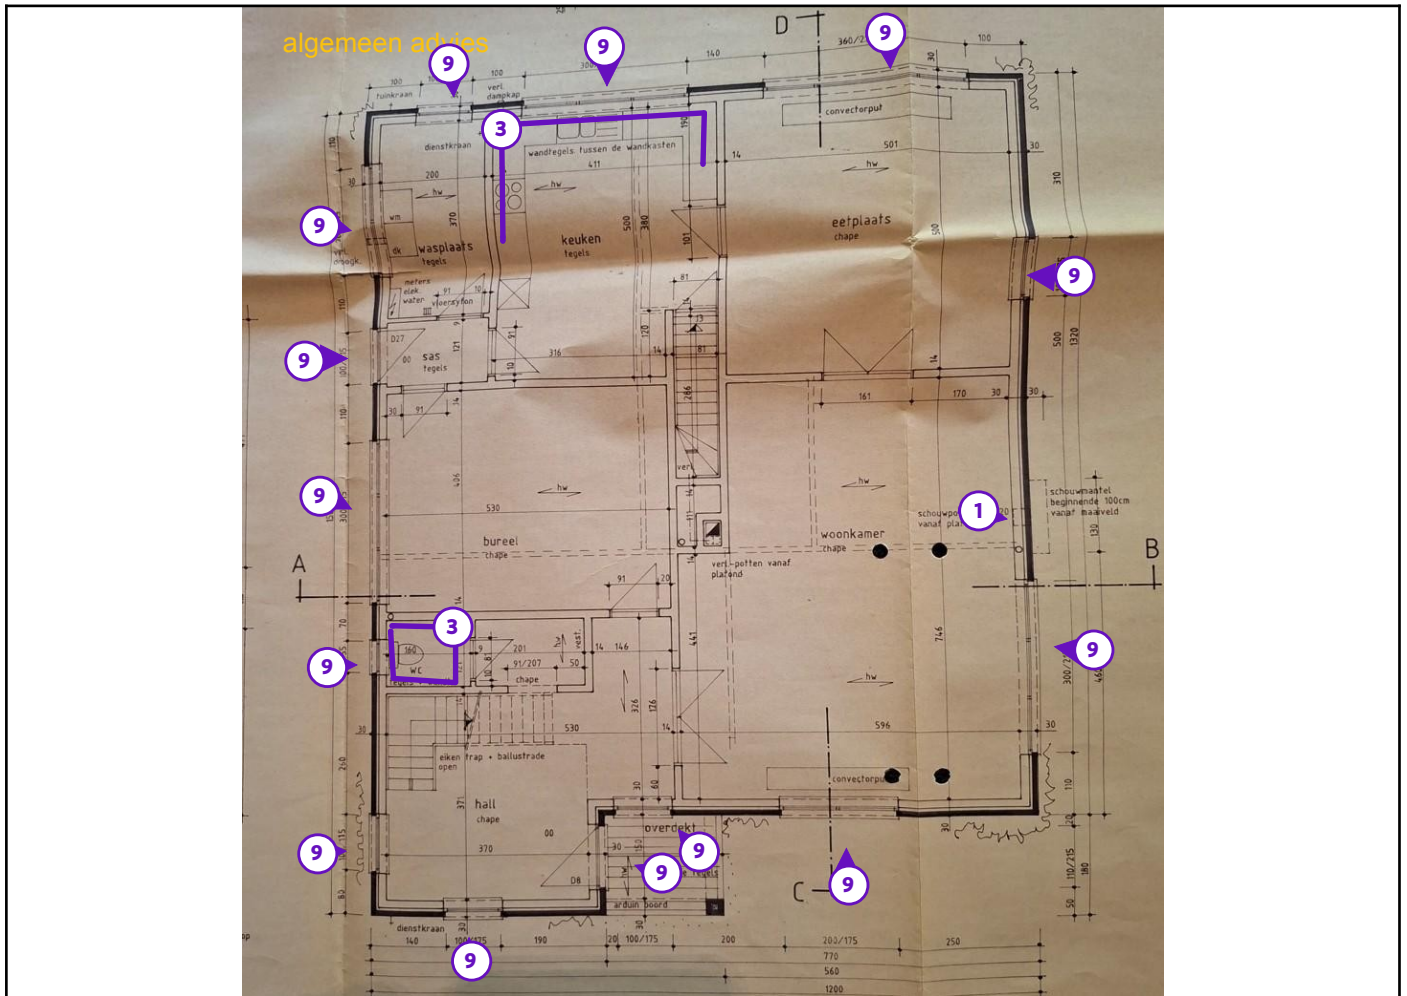
Plan 1.2: gelijkvloers pl1

Beschrijving	Type	Actie
1. Kachelkoord	Advies	-
2. Algemeen advies	Advies	-
3. Tegellijn wandtegels	Advies	-
9. Afdichting ramen en deuren	Overige ruimte of materiaal	-

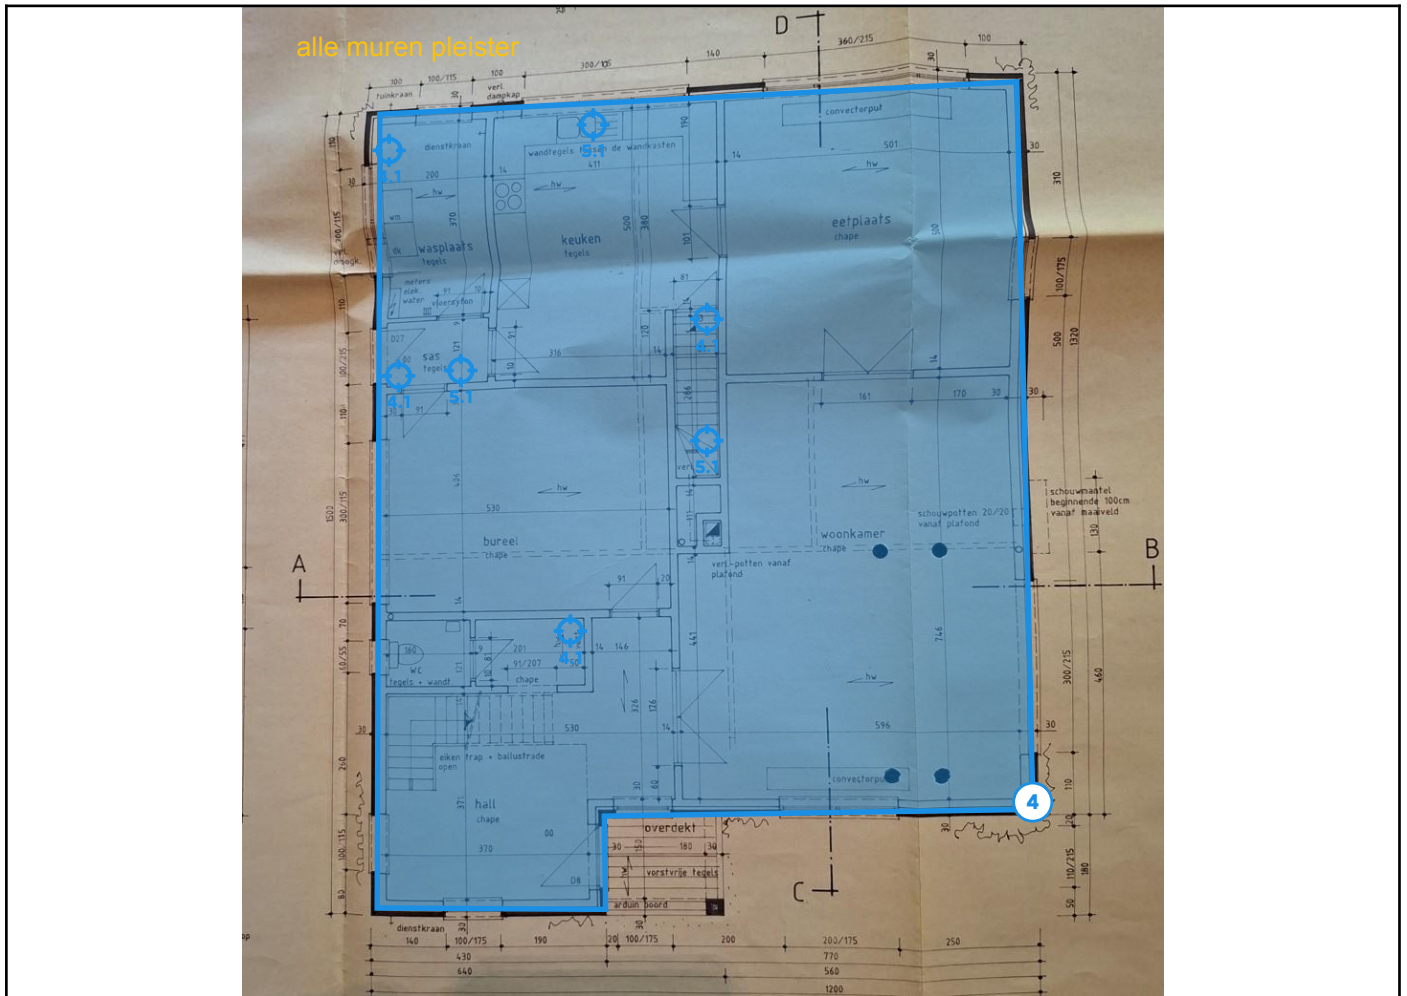
Plan 1.3: gelijkvloers pl2

Beschrijving	Type	Actie
4. Pleisterwerk plafond	Geen asbest	-
4.1 Code: 9401948 MM2 - Pleisterwekr plafond	Mengmonster	-
5. Pleisterwerk muur	Geen asbest	-
5.1 Code: 9401947 MM1 - Pleisterwerk muur	Mengmonster	-

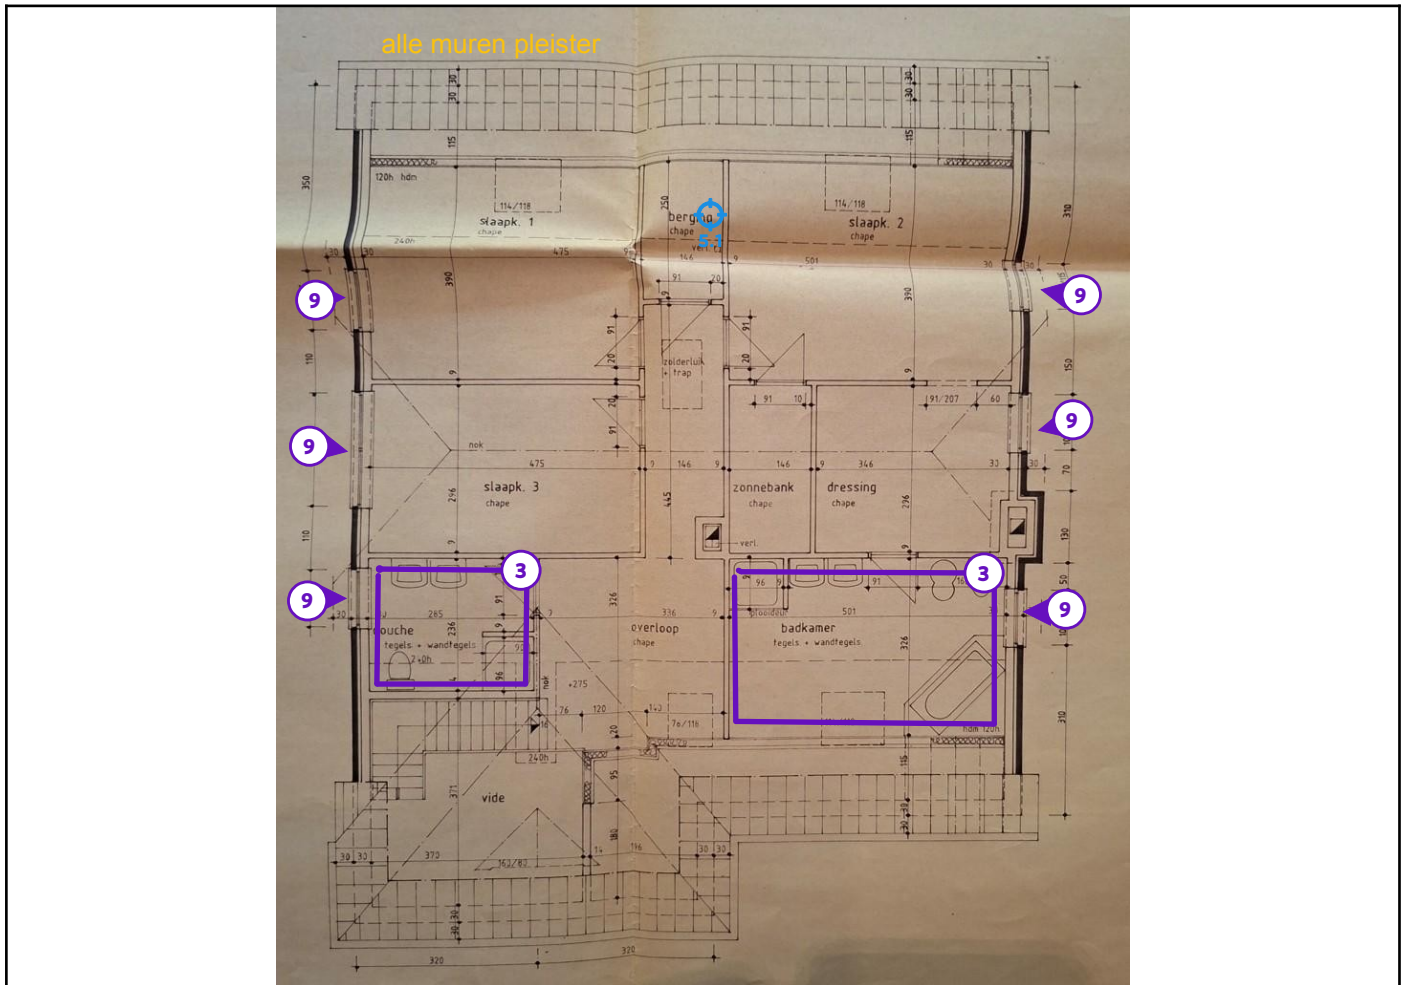
Plan 1.4: 1e verdieping

Beschrijving	Type	Actie
3. Tegellijm wandtegels	Advies	-
5. Pleisterwerk muur	Geen asbest	-
5.1 Code: 9401947 MM1 - Pleisterwerk muur	Mengmonster	-
9. Afdichting ramen en deuren	Overige ruimte of materiaal	-

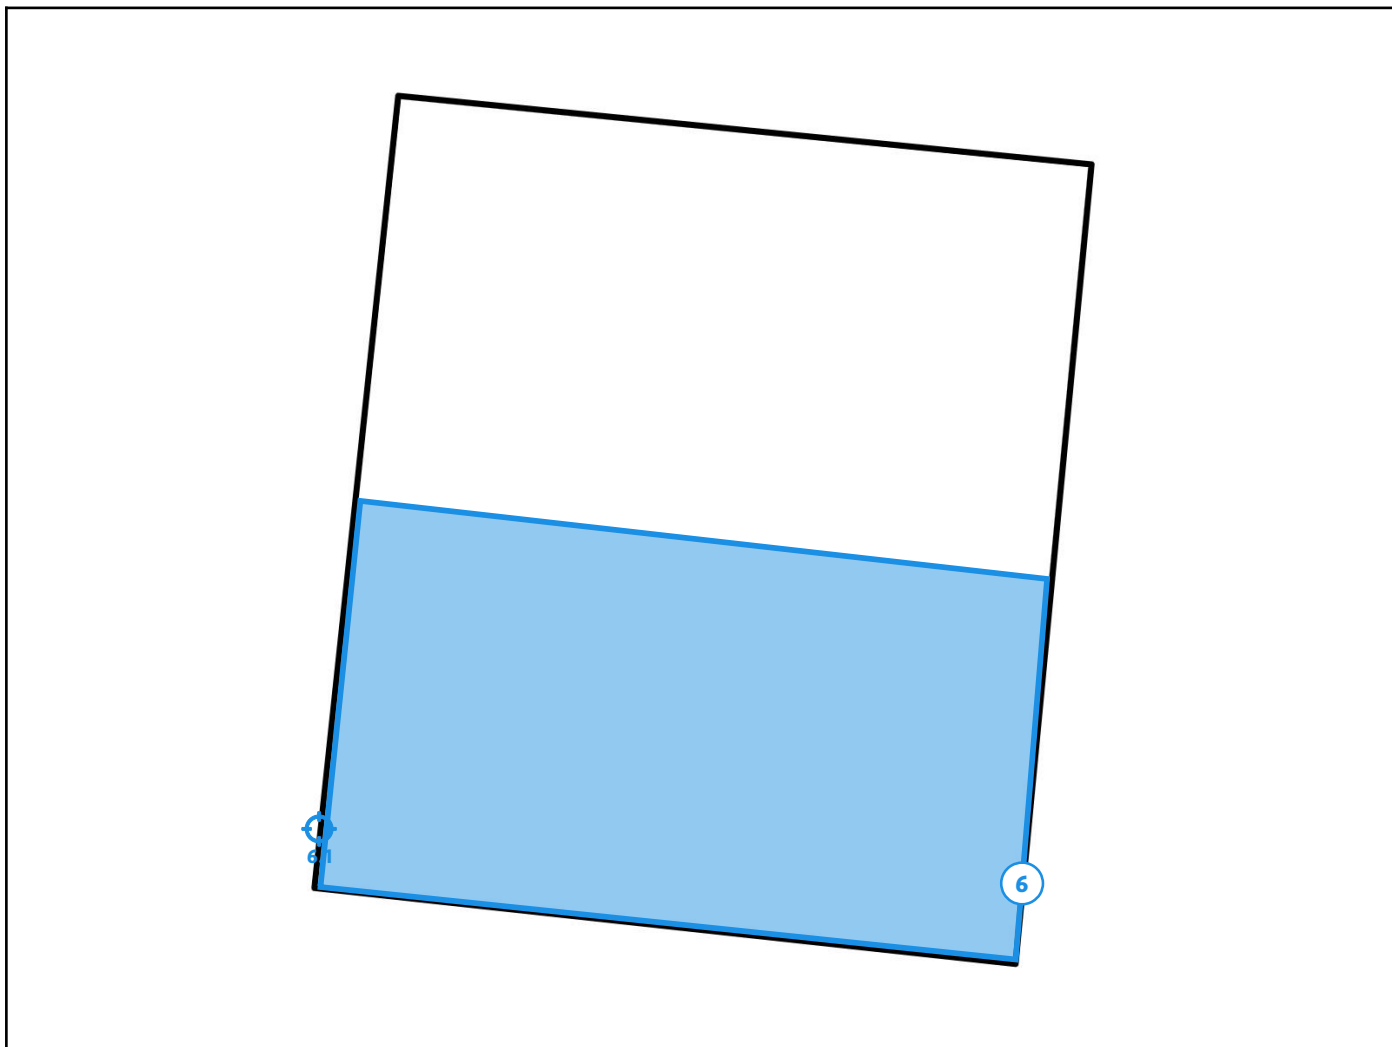
Plan 5.2: Tuinhuis dak

Beschrijving	Type	Actie
6. Golfplaten	Geen asbest	-
6.1 Code: 9401949 MM3 - Golfplaten	Puntmonster	-
