# Asbestinventarisatetest

Laamheidestraat 8, 3550 Heusden-Zolder

Attestnummer : 20260223-000026.000

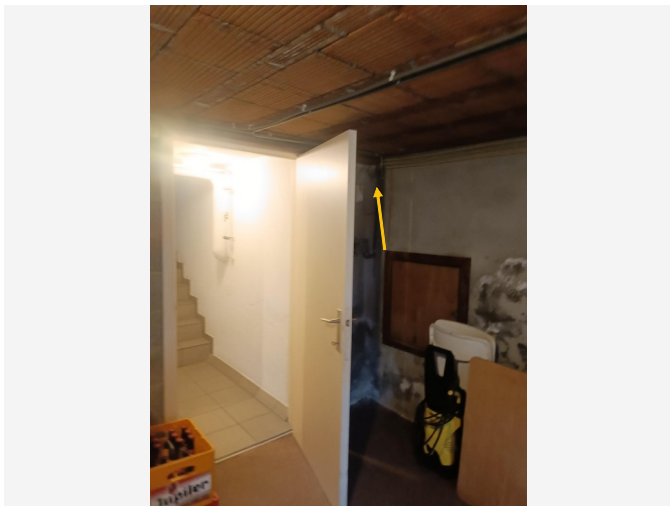
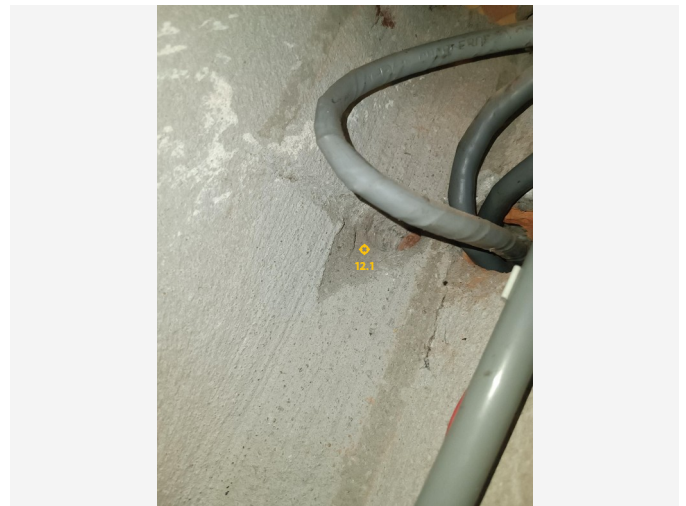
<b>Basis voor advies</b>	De asbestdeskundige beoordeelt het materiaal als niet-asbestverdacht.
--------------------------	---

Geen asbest

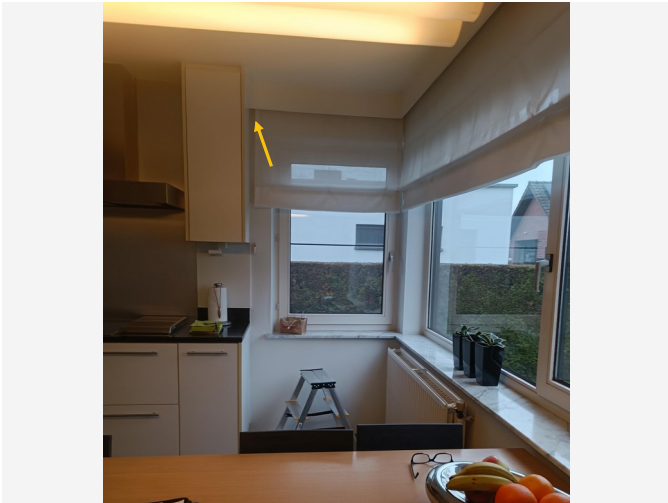
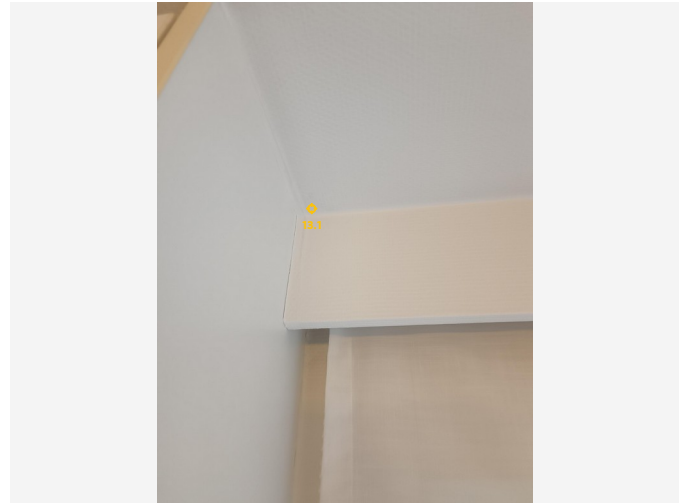
## Fiche 13: Pleisterwerk plafond

Geen asbest

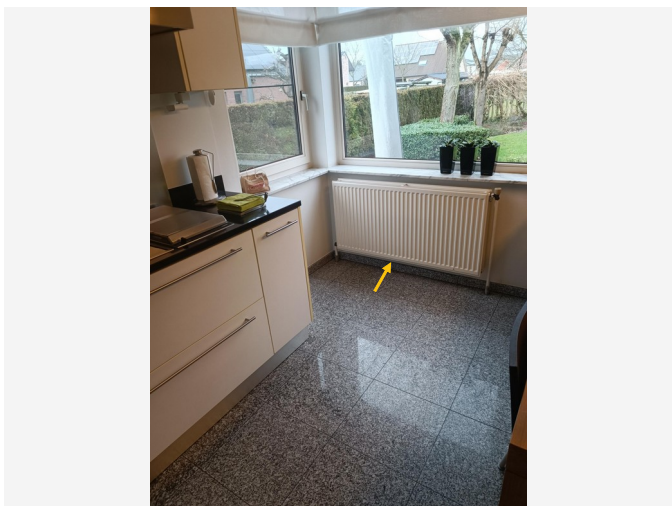
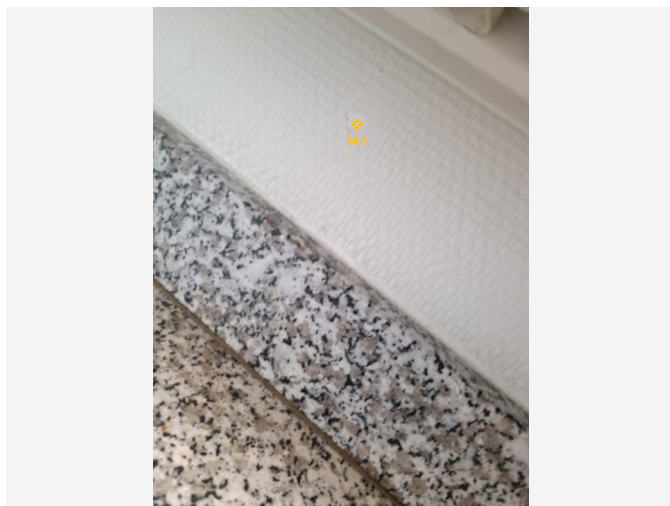
## Fiche 14: Pleisterwerk muur

Geen asbest

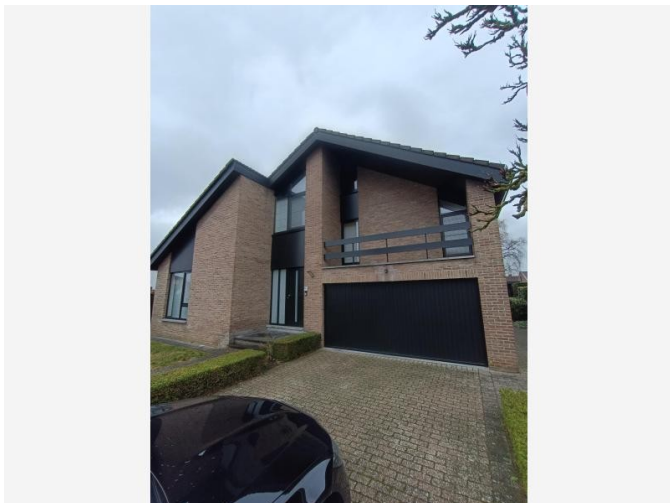
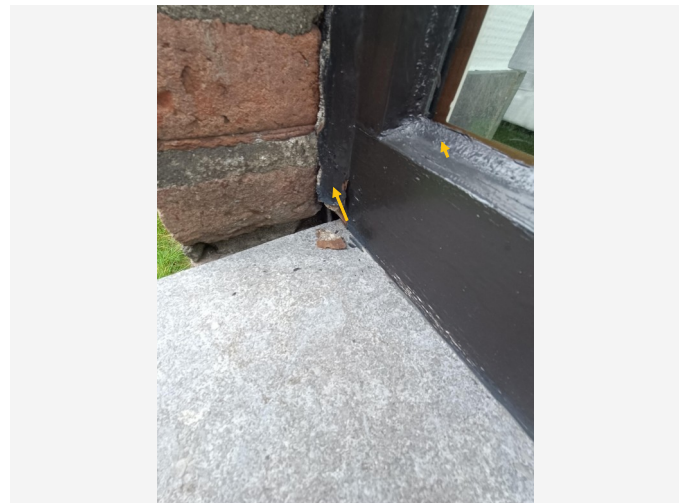
## Fiche 17: Afdichtingsmateriaal houten ramen niet verdacht

Beschrijving	Notitie	Terug te vinden op plannen
Fiche 17: Afdichtingsmateriaal houten ramen niet verdacht	De gebruikte siliconen kit is niet asbestverdacht	Plan 1.4: Gelijkvloers Plan 1.6: Verdieping 1
Fiche 18: Dakbedekking woning niet verdacht.	De dakbedekking wordt gecontroleerd. deze bestaat uit dakpan en bevat geen asbest verdachte materialen.	Plan 1.9: Woning dakplan
Fiche 19: CV Ketel vaillant in stookruimte	De CV ketel werd gecontroleerd( recent type ) en is niet asbest verdacht geen risico bouwjaar.	Plan 1.4: Gelijkvloers

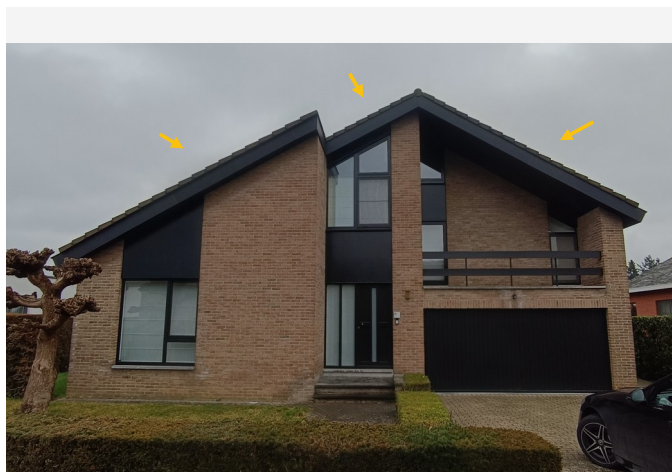
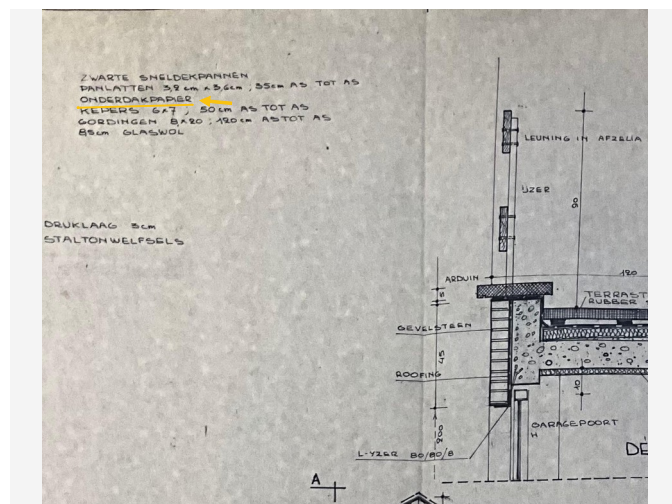
### Fiche 20: Onderdak woning (niet aanwezig)

Beschrijving	Notitie	Terug te vinden op plannen
Fiche 20: Onderdak woning (niet aanwezig)	Er is geen onderdak aanwezig. Zie foto's	Plan 1.8: Woning onderdakplan
Fiche 21: liftinfrastructuur (niet aanwezig)	liftinfrastructuur (niet aanwezig) in het inspectie gebied.	-
