# Asbestinventarisatetest

Toekomststraat 23, 3640 Kinrooi

Attestnummer : **20260409-000241.000**

Uitgegeven op : **09.04.2026**

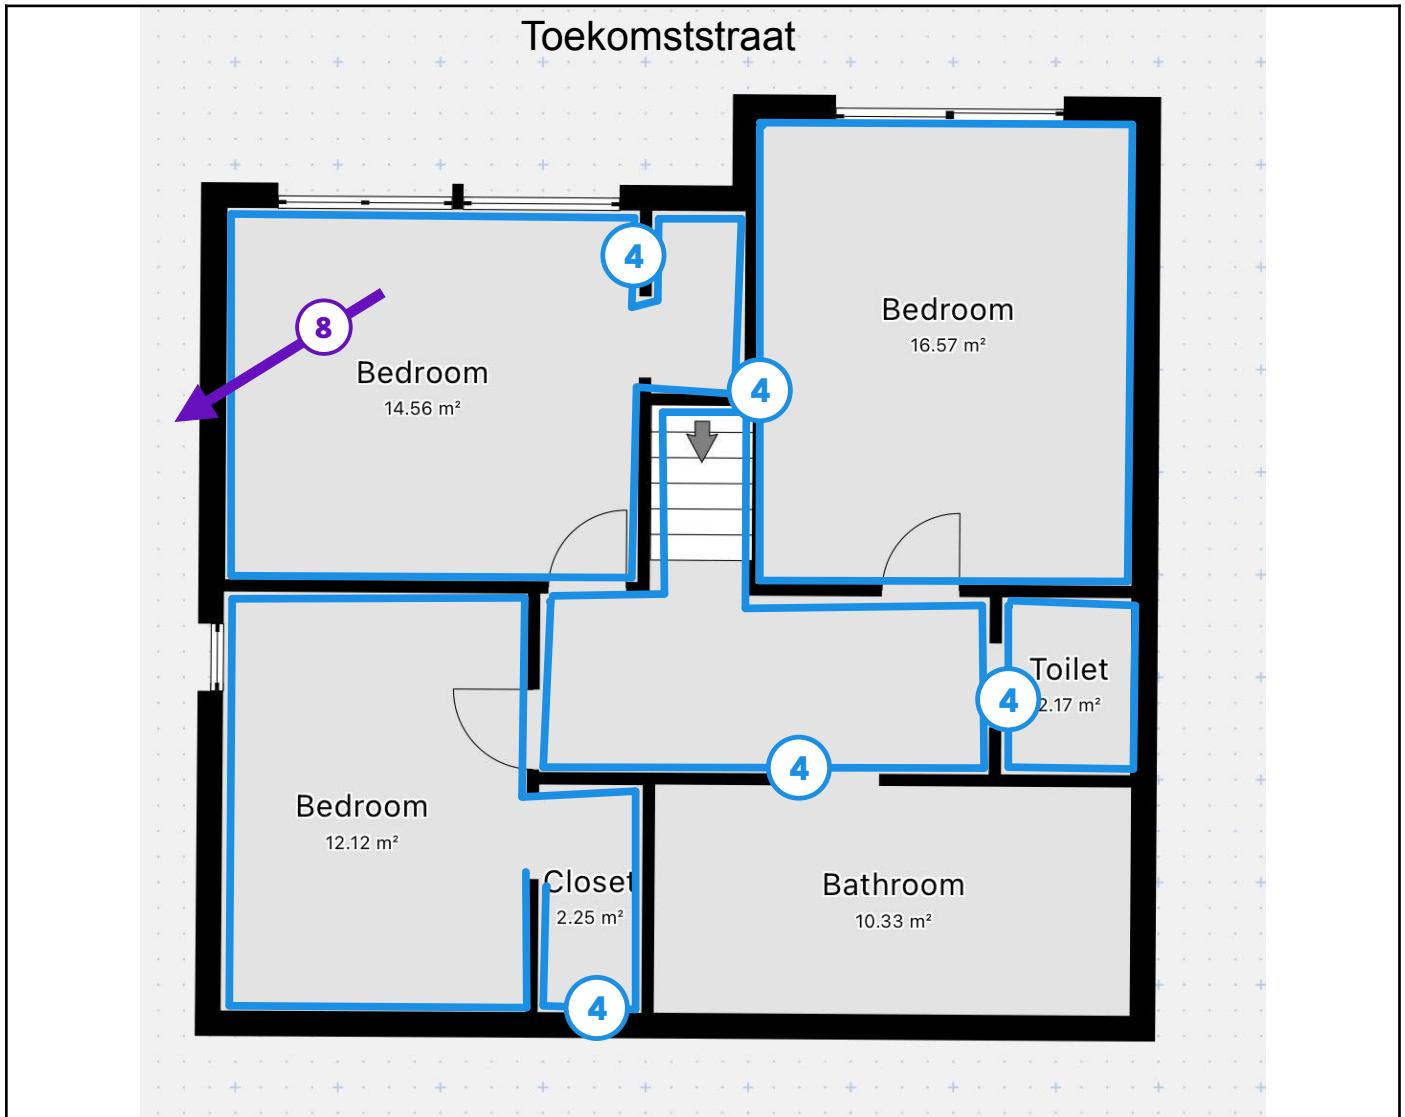
## Plan 1.2: Eerste verdieping

Beschrijving	Type	Actie
4. Muurpleister	Geen asbest	-
8. Schouwbus niet verdacht.	Overige ruimte of materiaal	-

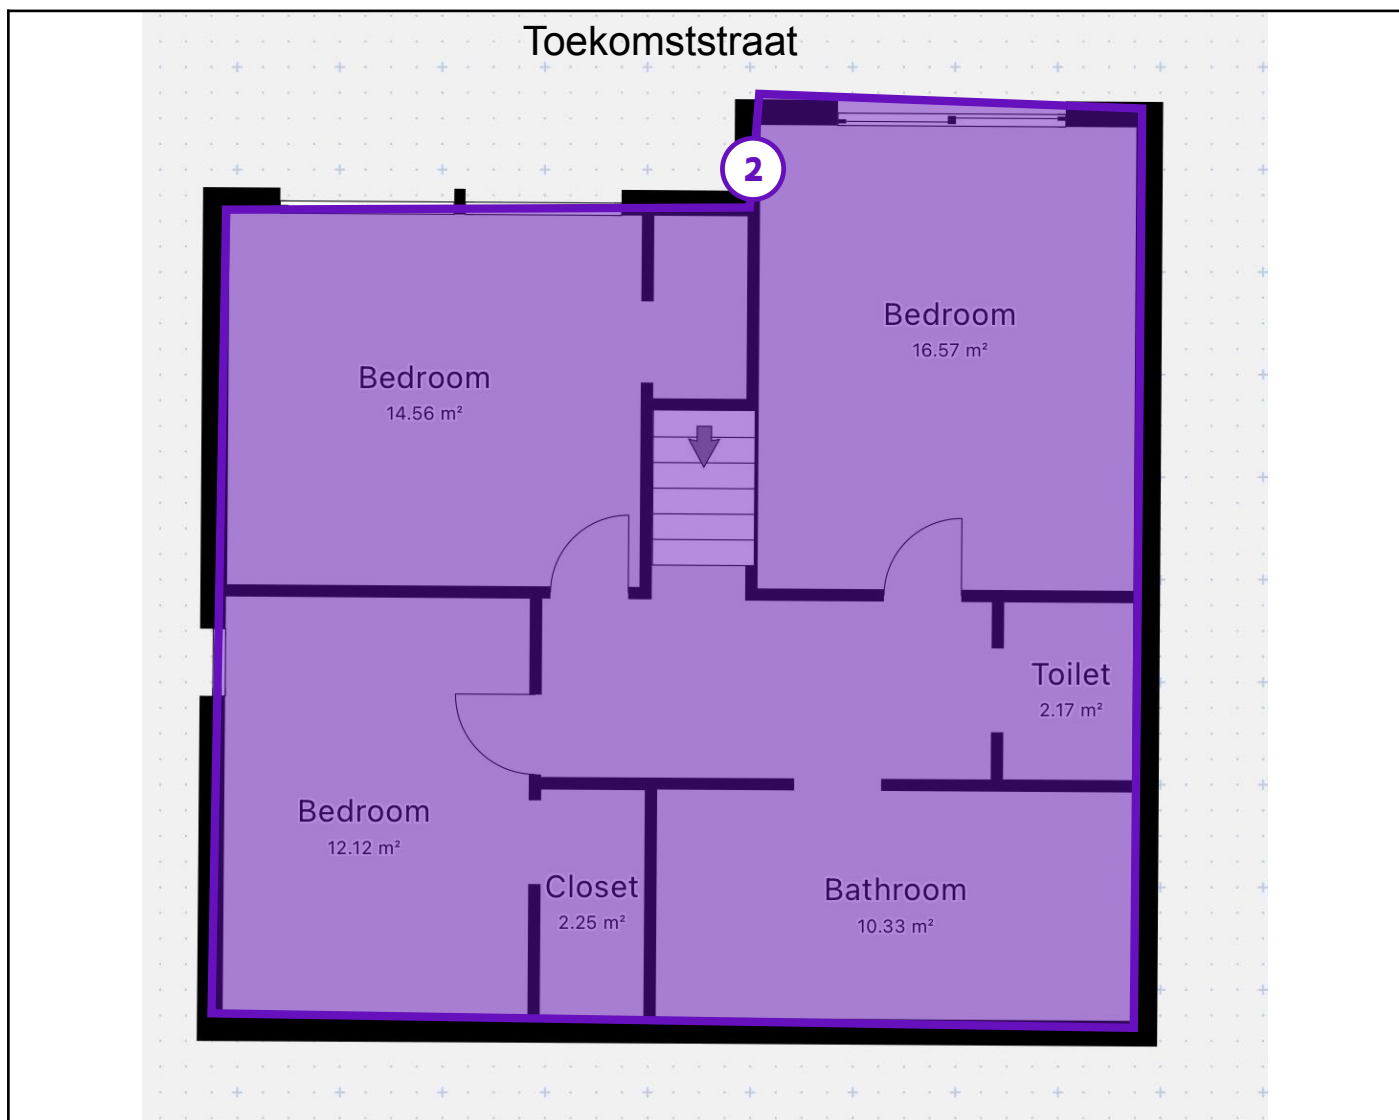
## Plan 1.3: Eerste verdieping kopie

Beschrijving	Type	Actie
2. Valse plafonds	Advies	-

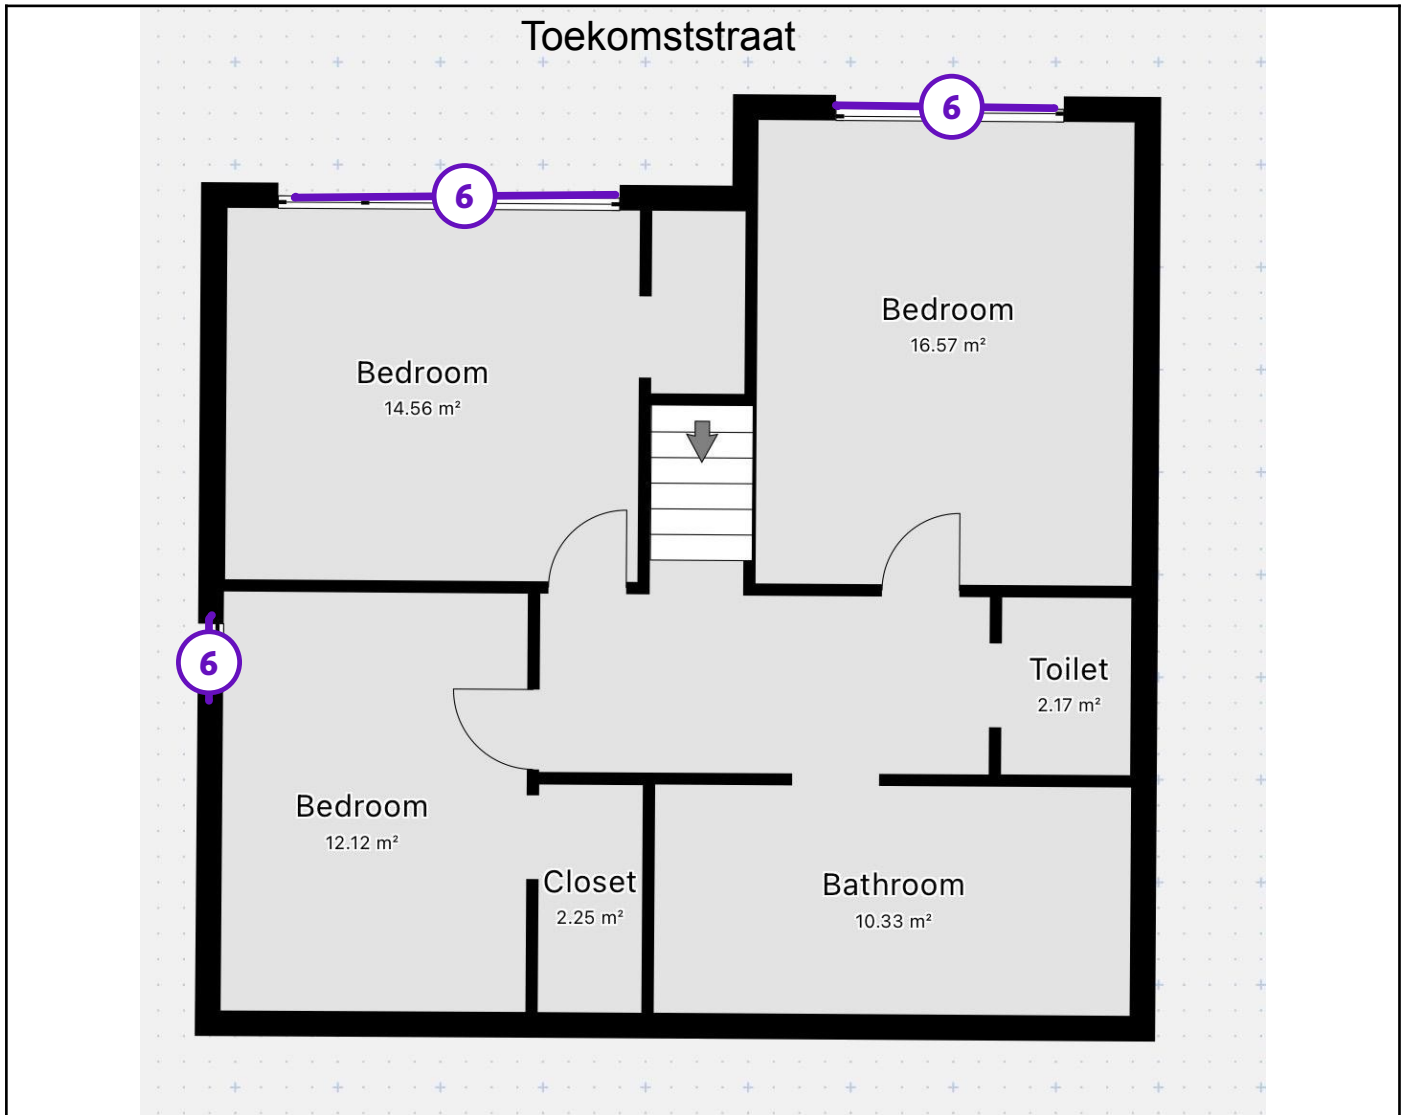
## Plan 1.4: Eerste verdieping kopie

Beschrijving	Type	Actie
6. Kit niet verdacht (visueel vastgesteld)	Overige ruimte of materiaal	-

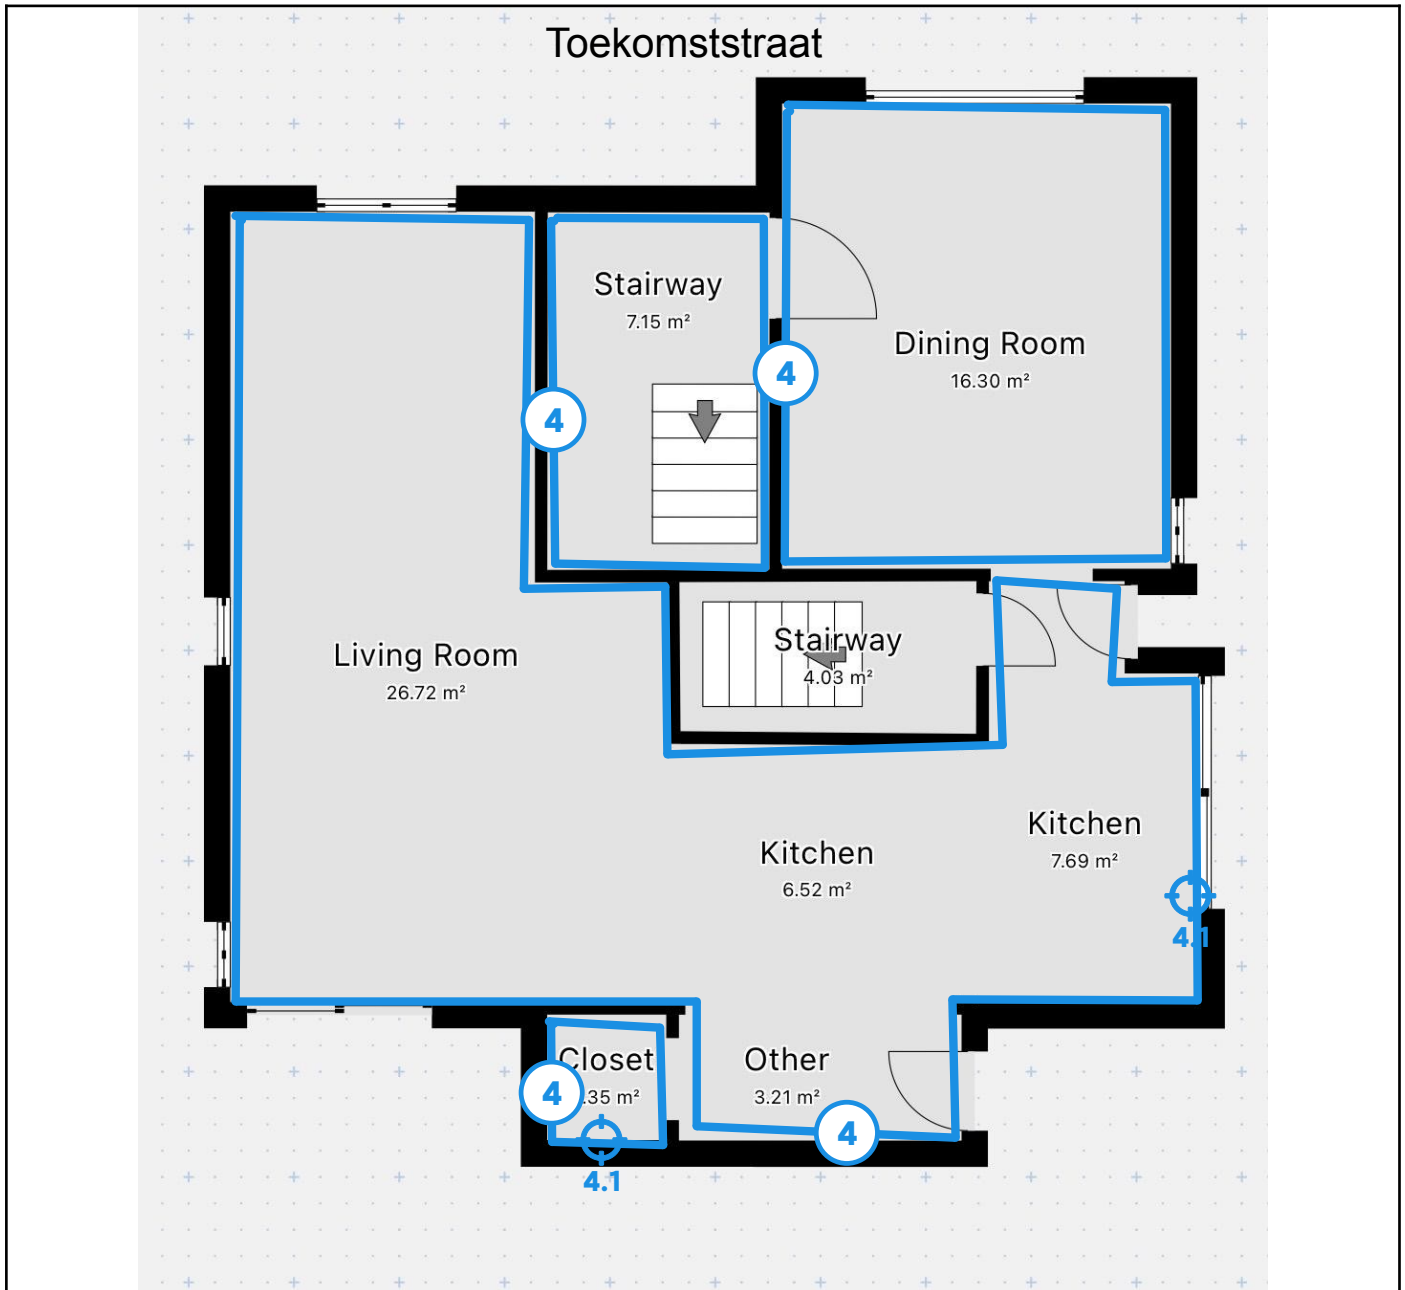
## Plan 1.5: Gelijkvloers

Beschrijving	Type	Actie
4. Muurpleister	Geen asbest	-
4.1 Code: 1	Mengmonster	-

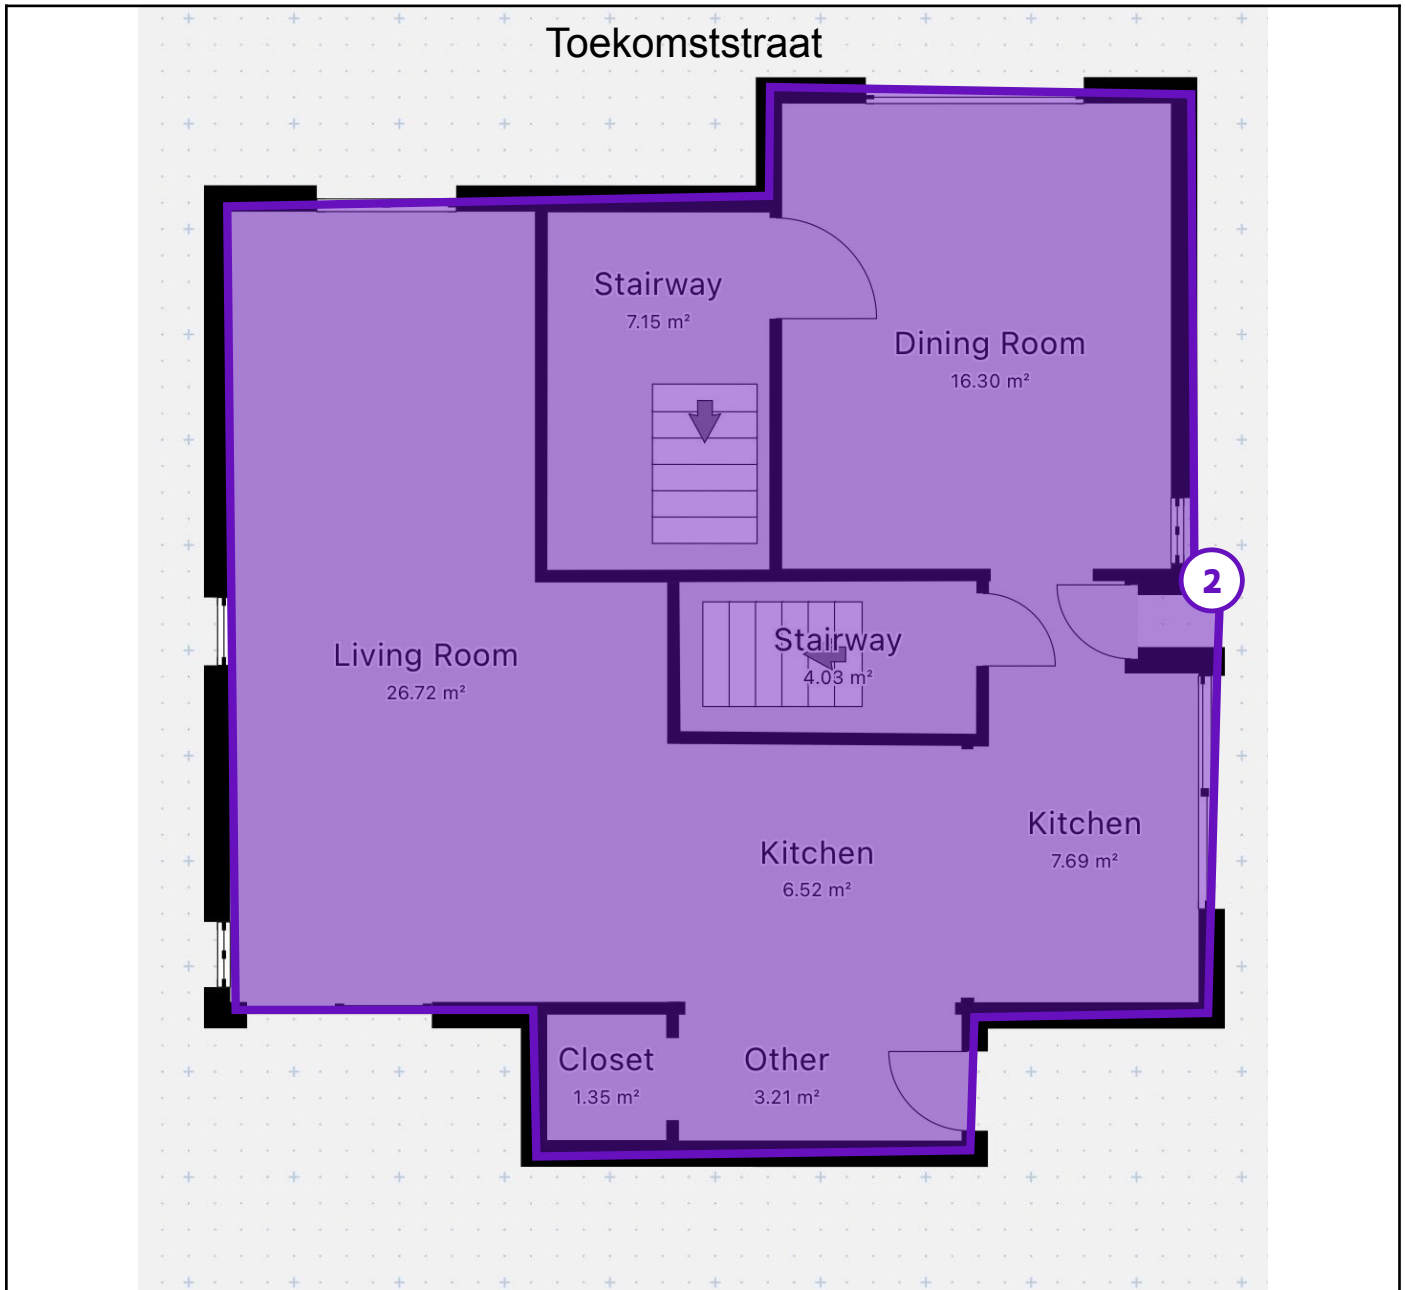
## Plan 1.6: Gelijkvloers kopie

Beschrijving	Type	Actie
2. Valse plafonds	Advies	-

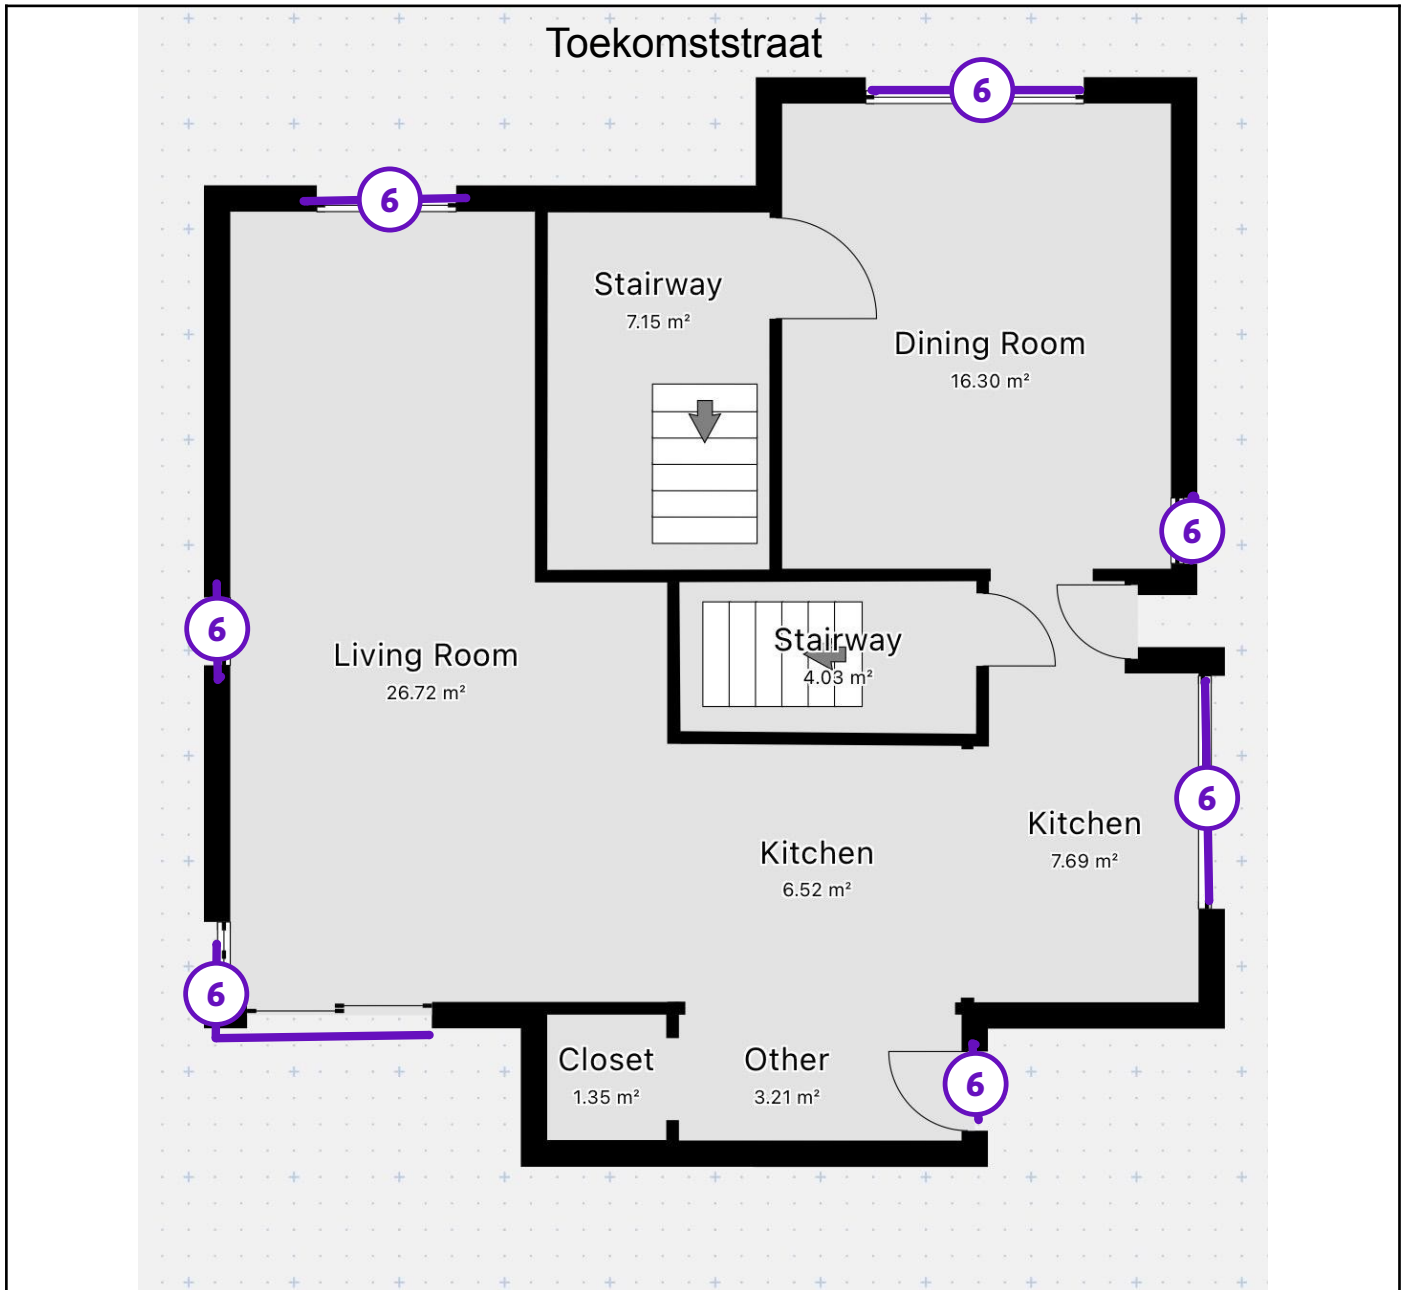
## Plan 1.7: Gelijkvloers kopie

Beschrijving	Type	Actie
6. Kit niet verdacht (visueel vastgesteld)	Overige ruimte of materiaal	-

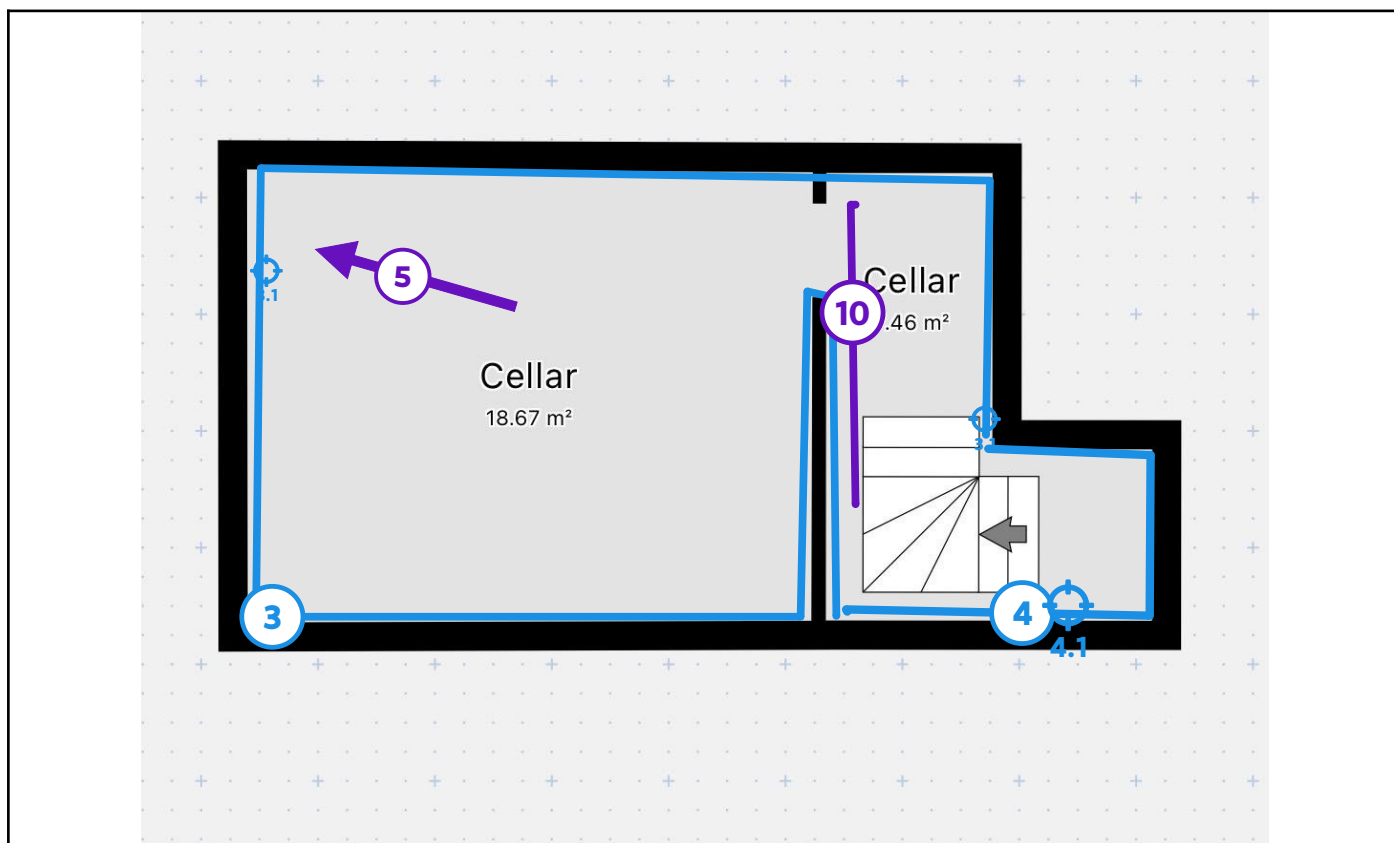
## Plan 1.8: Kelder

Beschrijving	Type	Actie
3. Cementering binnentoepassing (met staalname)	Geen asbest	-
3.1 Code: 2	Mengmonster	-
4. Muurpleister	Geen asbest	-
4.1 Code: 1	Mengmonster	-
5. Cv ketel	Overige ruimte of materiaal	-
10. Geen leidingisolatie aanwezig	Overige ruimte of materiaal	-
