# Asbestinventarisatetest

Brabantdam 134, 9000 Gent

Attestnummer : 20250810-000005.000

Uitgegeven op : 10.08.2025

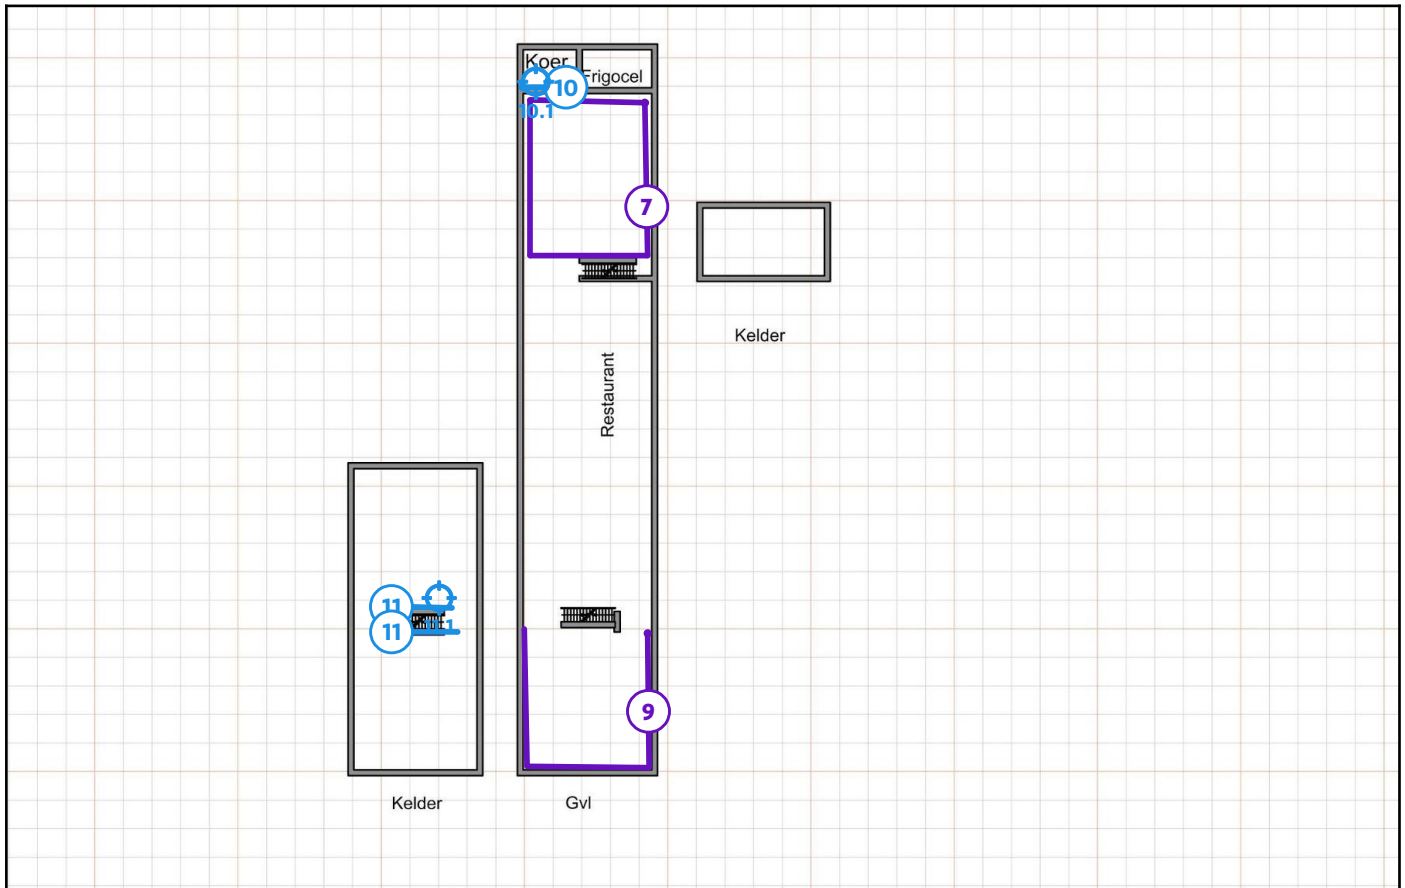
## Plan 1.1: Scxhema gebouw kelder + gvl

Beschrijving	Type	Actie
7. Wanden: beplating in restaurant keuken	Advies	-
9. Lijm achter faiancetegels	Advies	-
10. Cementering koer en muur	Geen asbest	-
10.1 Code: 002	Puntmonster	-
11. Cementering kelder	Geen asbest	-
11.1 Code: 001	Puntmonster	-

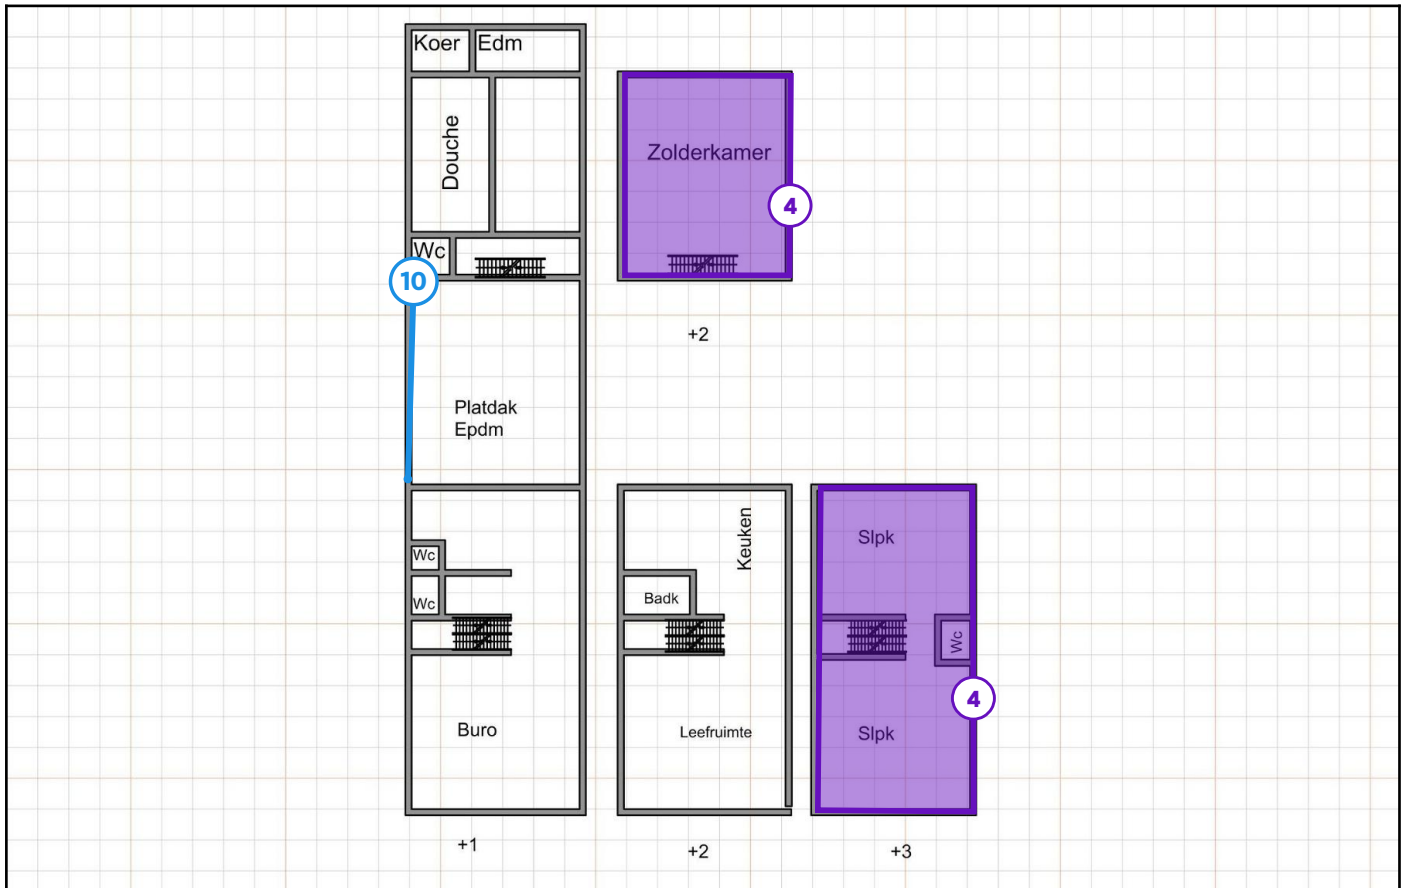
## Plan 1.2: Schema gebouw vanaf +1

Beschrijving	Type	Actie
4. Dak te hoog.	Beperking	-
10. Cementering koer en muur	Geen asbest	-

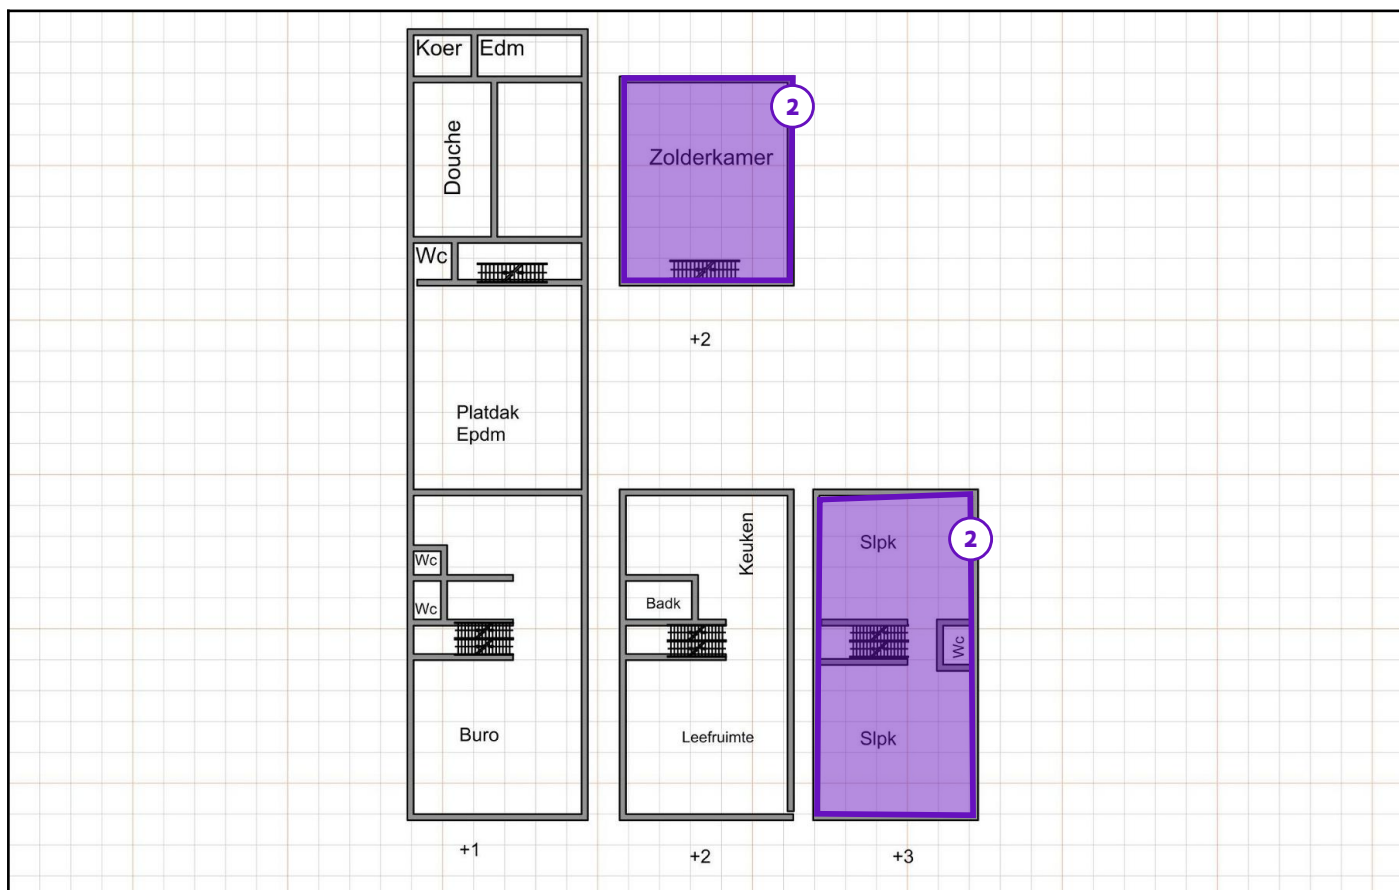
## Plan 1.3: Schema gebouw vanaf +1

Beschrijving	Type	Actie
2. Onderdak niet inspecteerbaar wegens hoogte.	Beperking	-

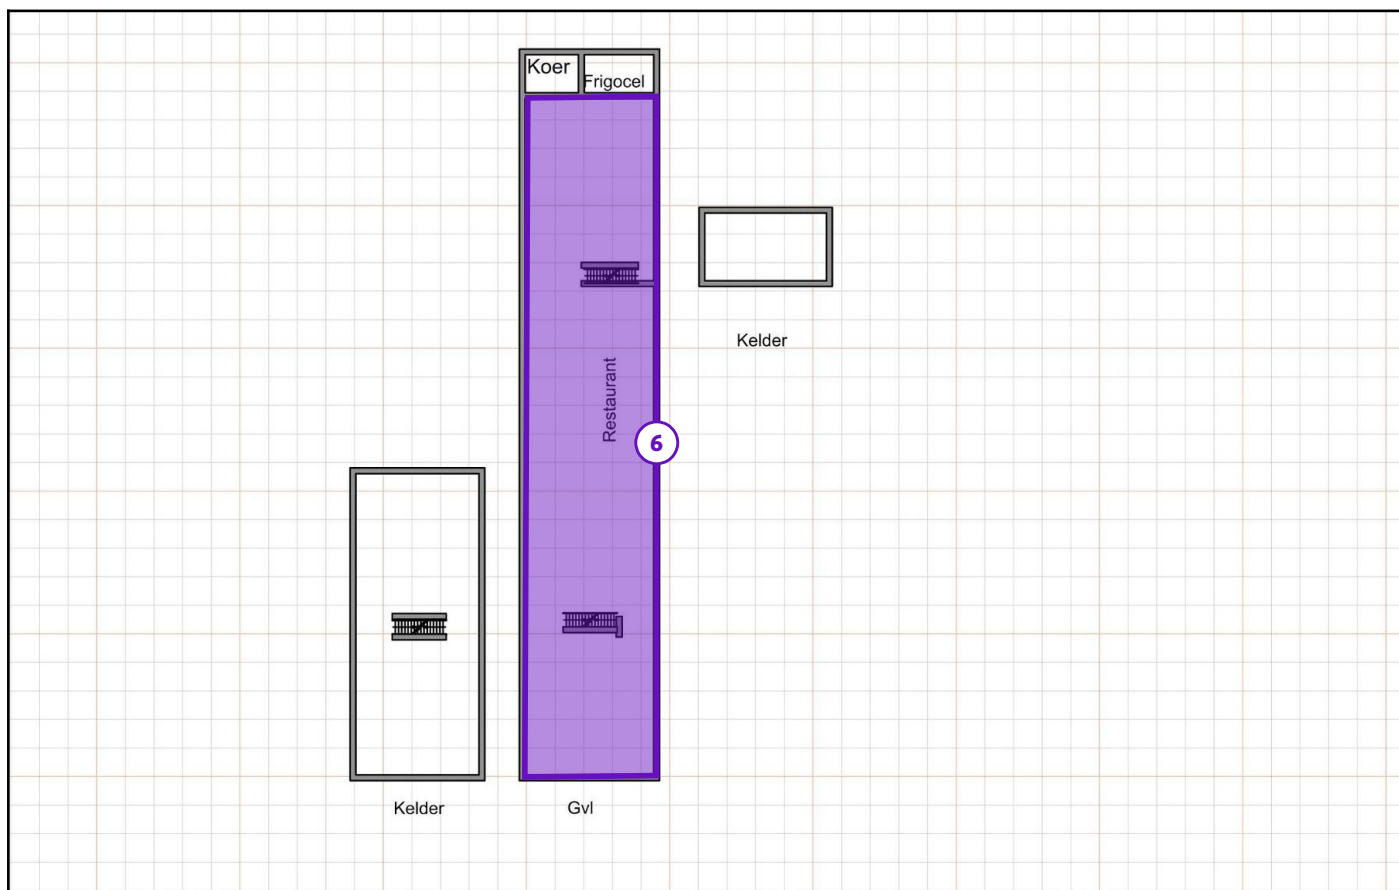
## Plan 1.4: Scxhema gebouw kelder + gvl

Beschrijving	Type	Actie
6. Plafonds: gipskarton beplating	Advies	-

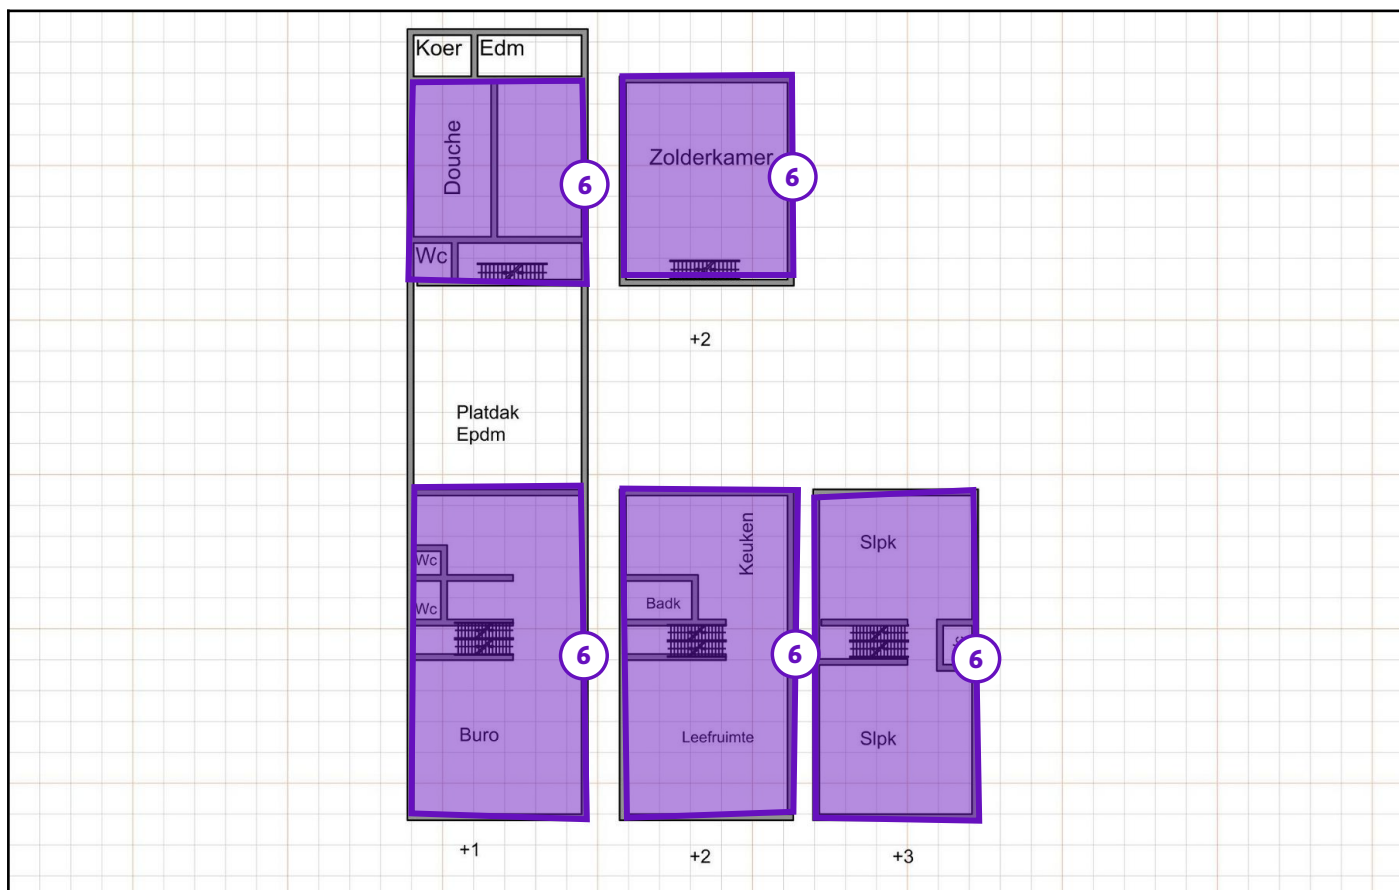
## Plan 1.5: Schema gebouw vanaf +1

Beschrijving	Type	Actie
6. Plafonds: gipskarton beplating	Advies	-

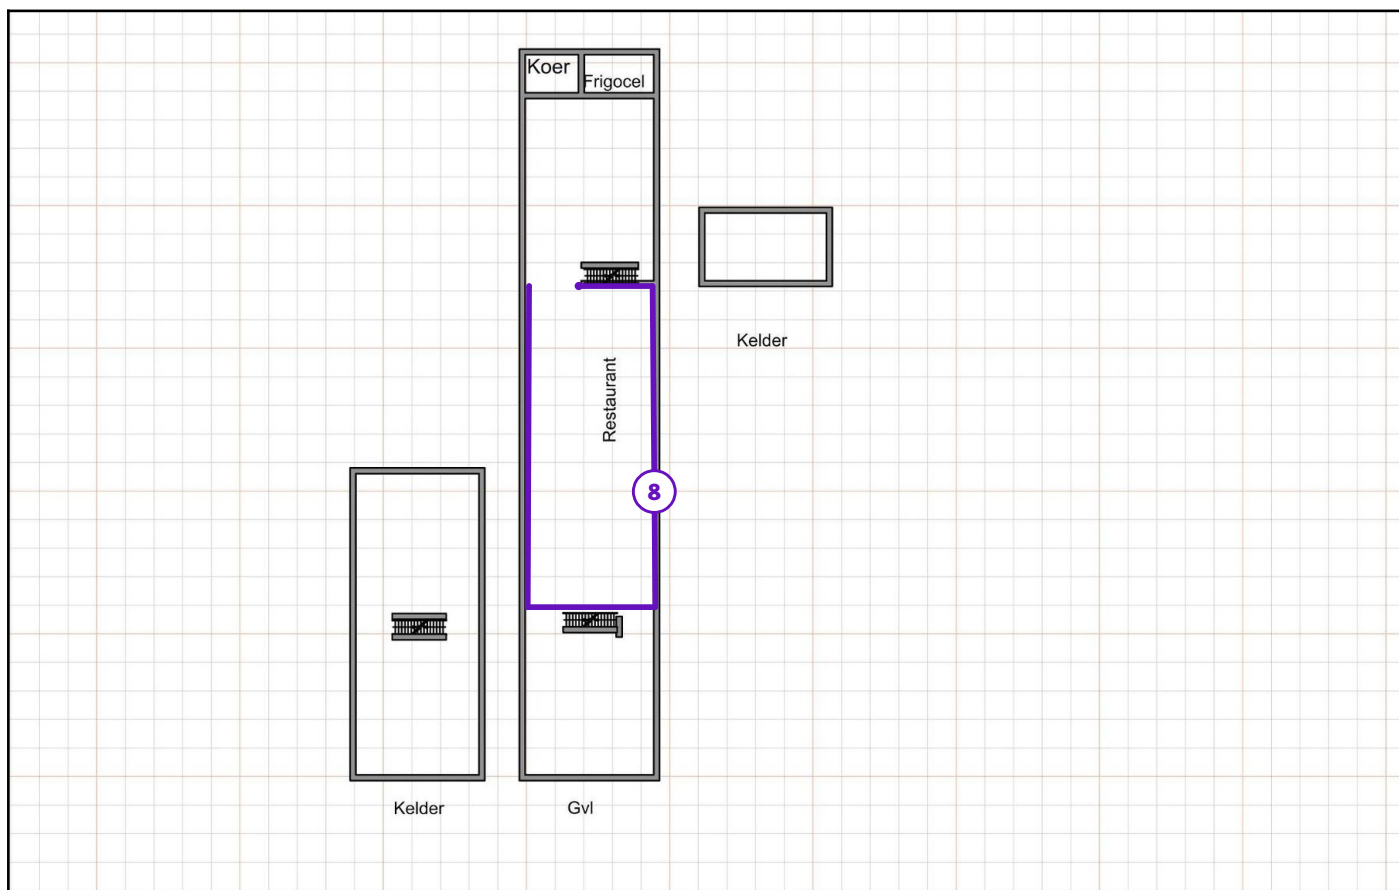
## Plan 1.7: Schema gebouw kelder + gvl

Beschrijving	Type	Actie
8. Wanden: gipskarton beplating	Advies	-

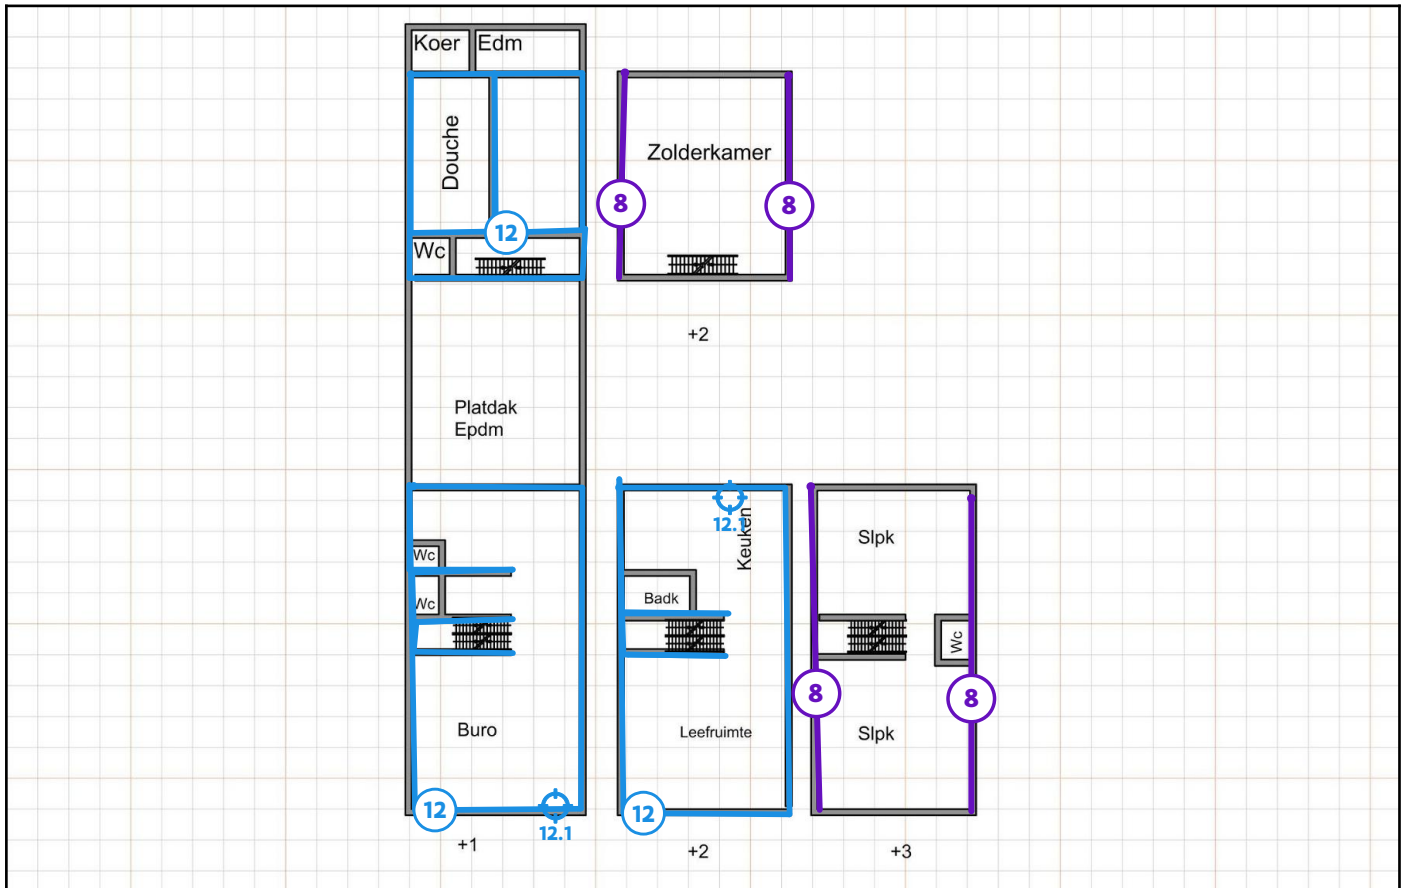
## Plan 1.8: Schema gebouw vanaf +1

Beschrijving	Type	Actie
8. Wanden: gipskarton beplating	Advies	-
12. Wanden: pleisterwerk	Geen asbest	-
12.1 Code: 101	Mengmonster	-

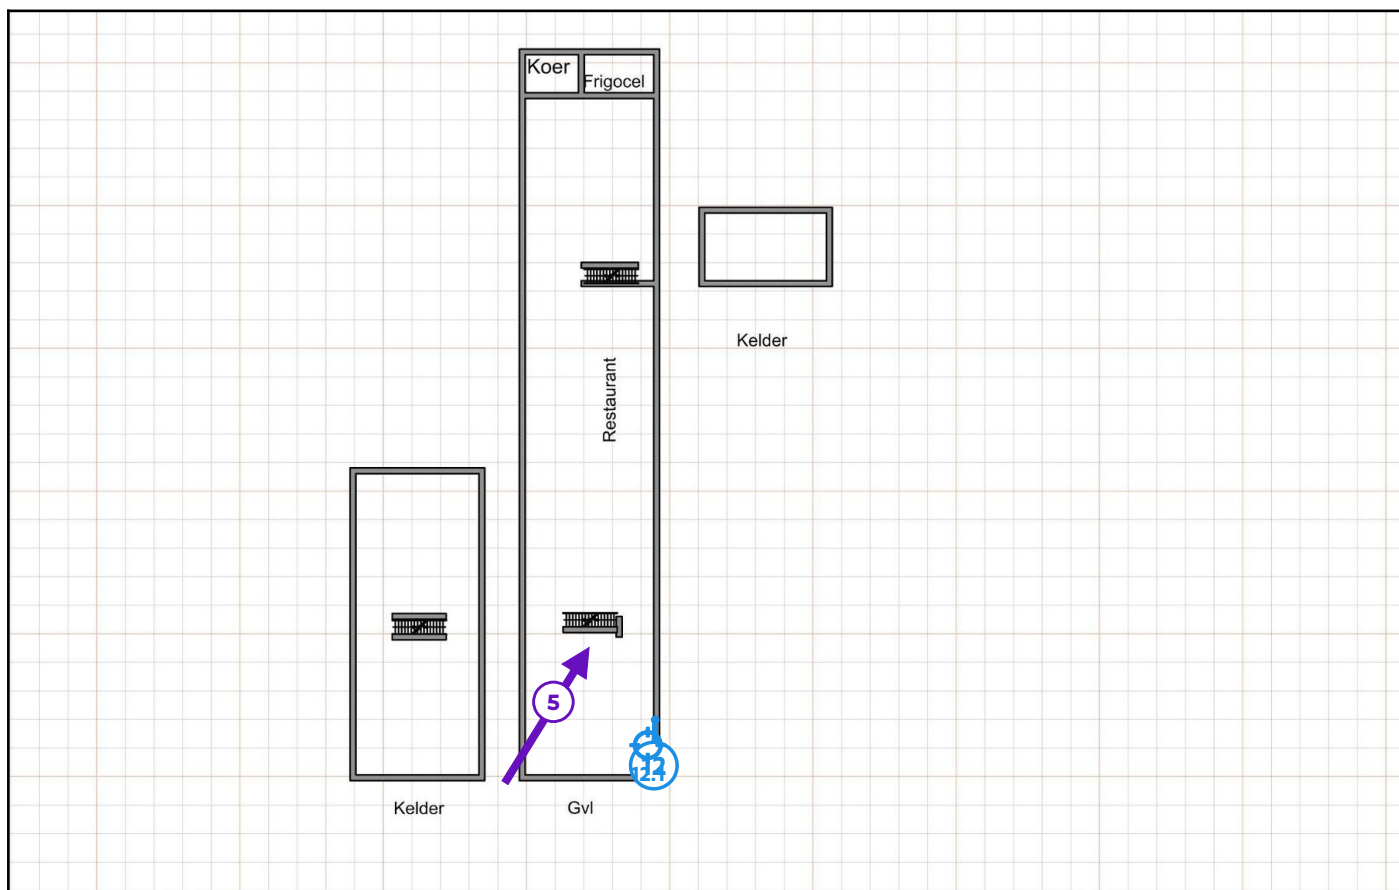
## Plan 1.9: Schema gebouw kelder + gvl

Beschrijving	Type	Actie
5. Koelcel/frigo	Advies	-
12. Wanden: pleisterwerk	Geen asbest	-
12.1 Code: 101	Mengmonster	-
