Asbestinventarisatetest

Burgstraat 59, 9000 Gent

Attestnummer : 20231025-000399.000

Niet-asbestveilig

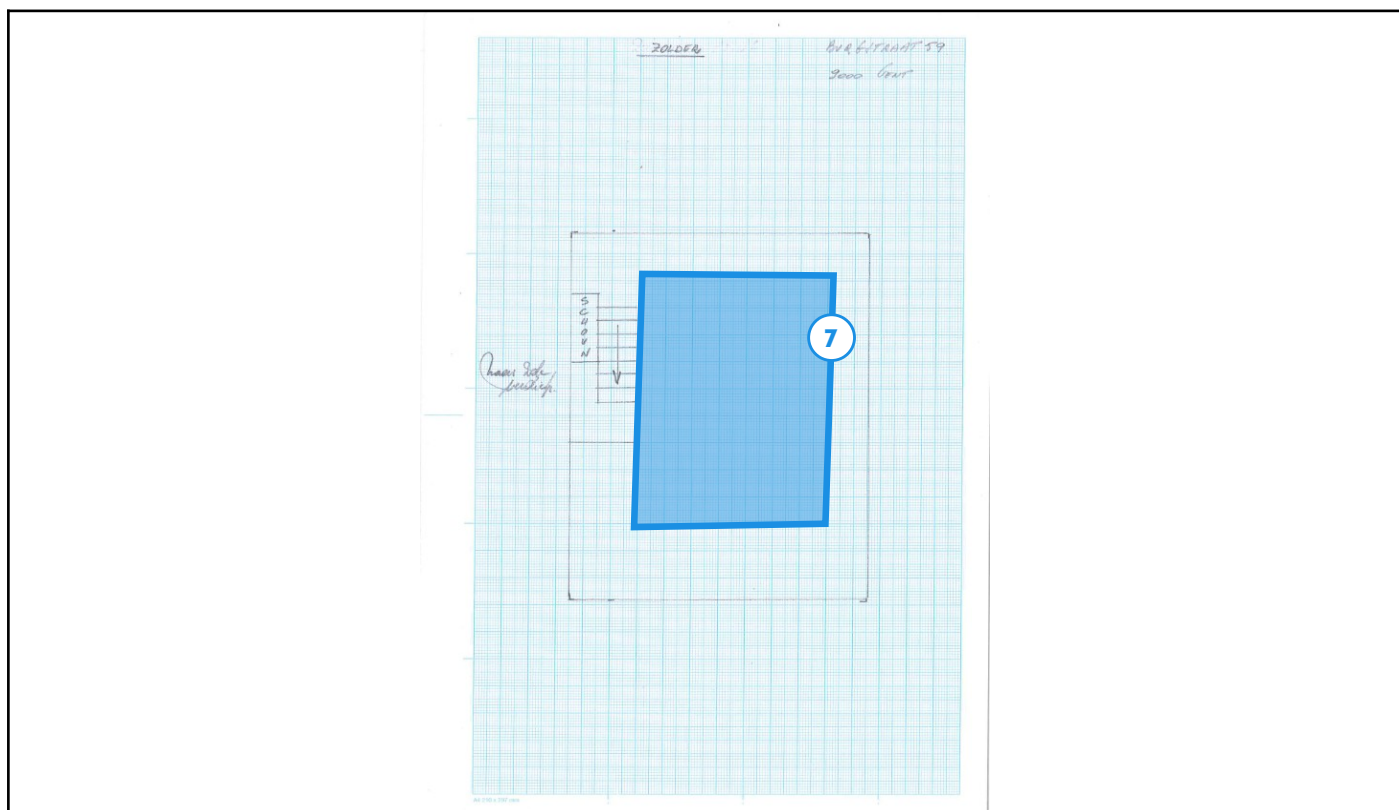
Plan 1.2: ZOLDER

Beschrijving	Type	Actie
7. ZOLDER VLOERKLEED	Geen asbest	-

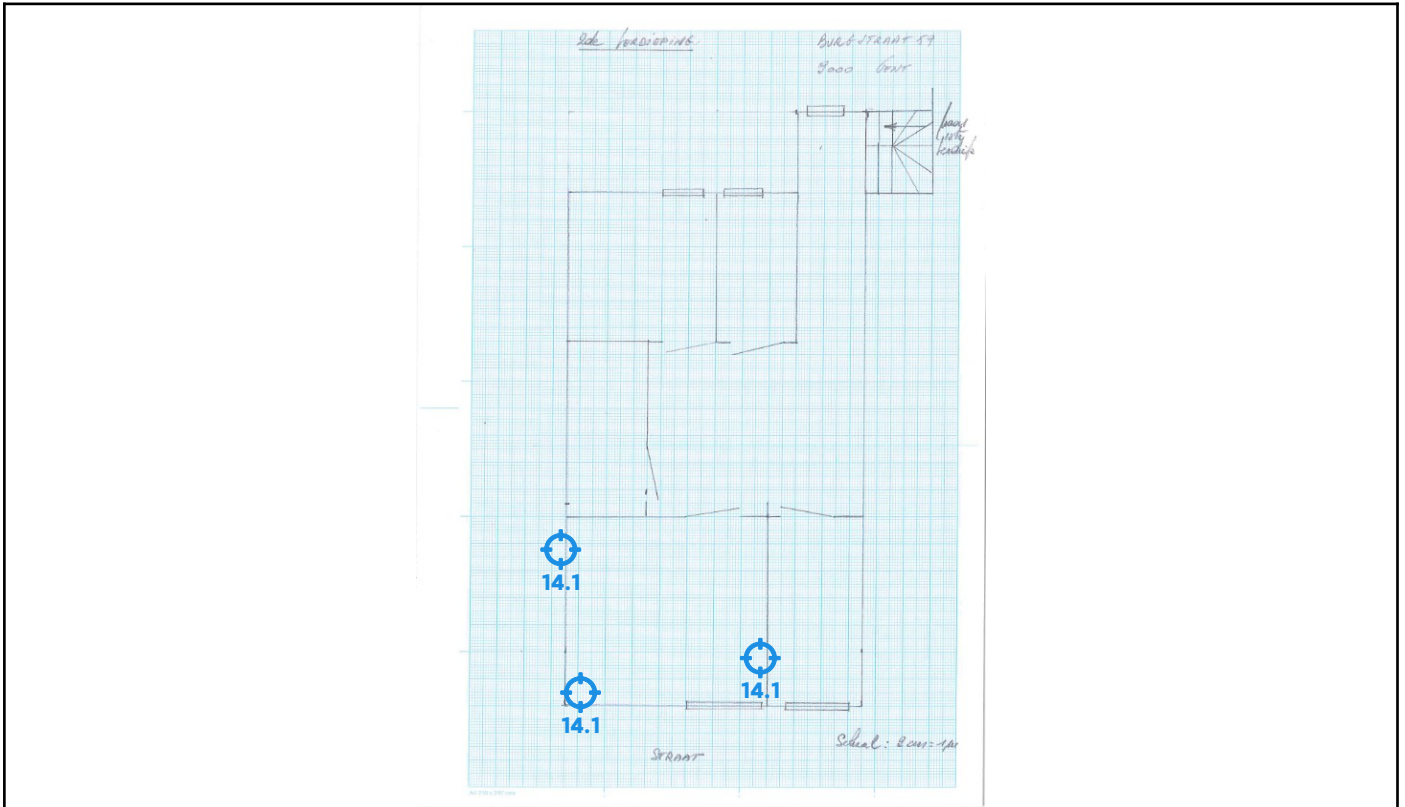
Plan 1.3: TWEEDE VERDIEP

Beschrijving	Type	Actie
14. TWEEDE VERDIEP SK 1	Geen asbest	-
14.1 Code: 23-068-002	Mengmonster	-

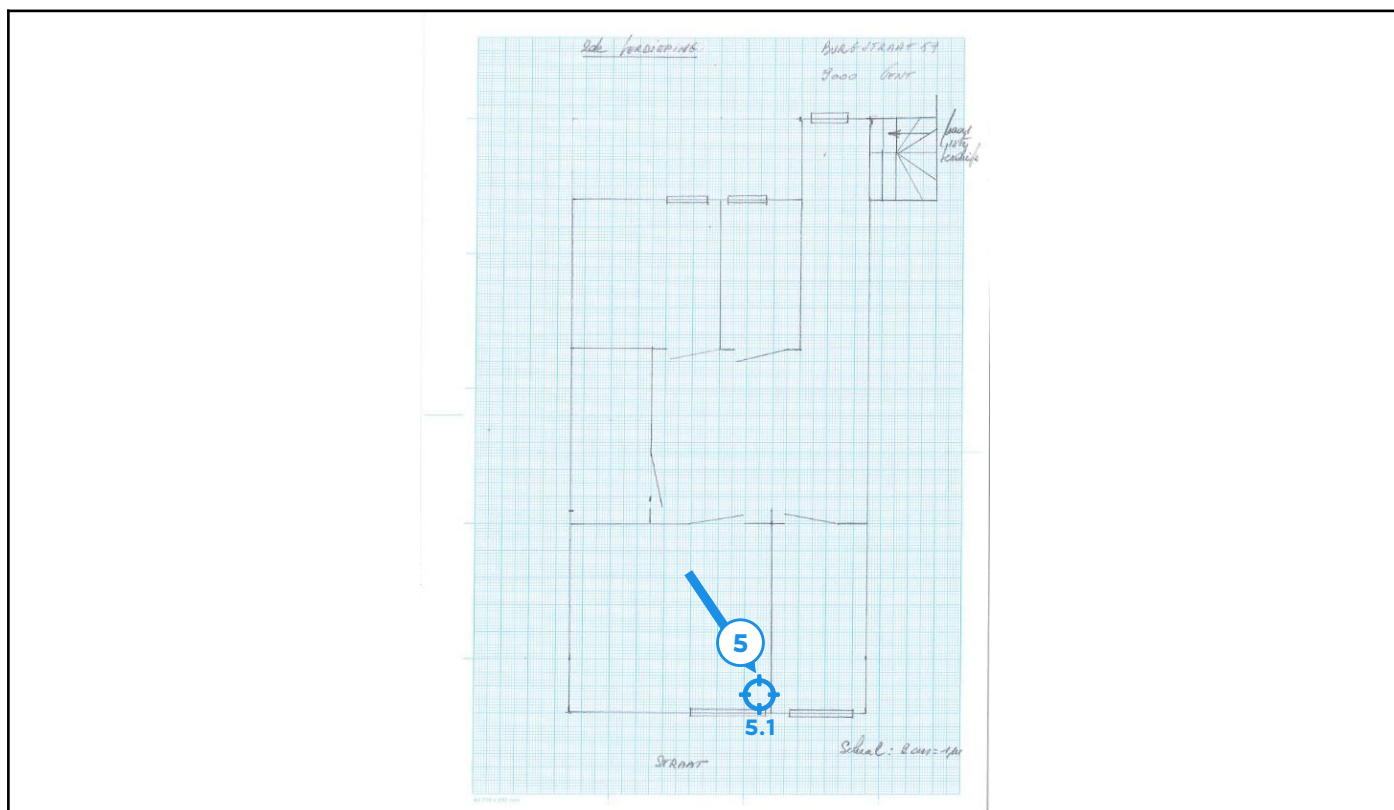
Plan 1.4: TWEEDE VERDIEP

Beschrijving	Type	Actie
5. TWEEDE VERDIEP SK 1 - VILT	Geen asbest	-
5.1 Code: 23-068-003	Puntmonster	-

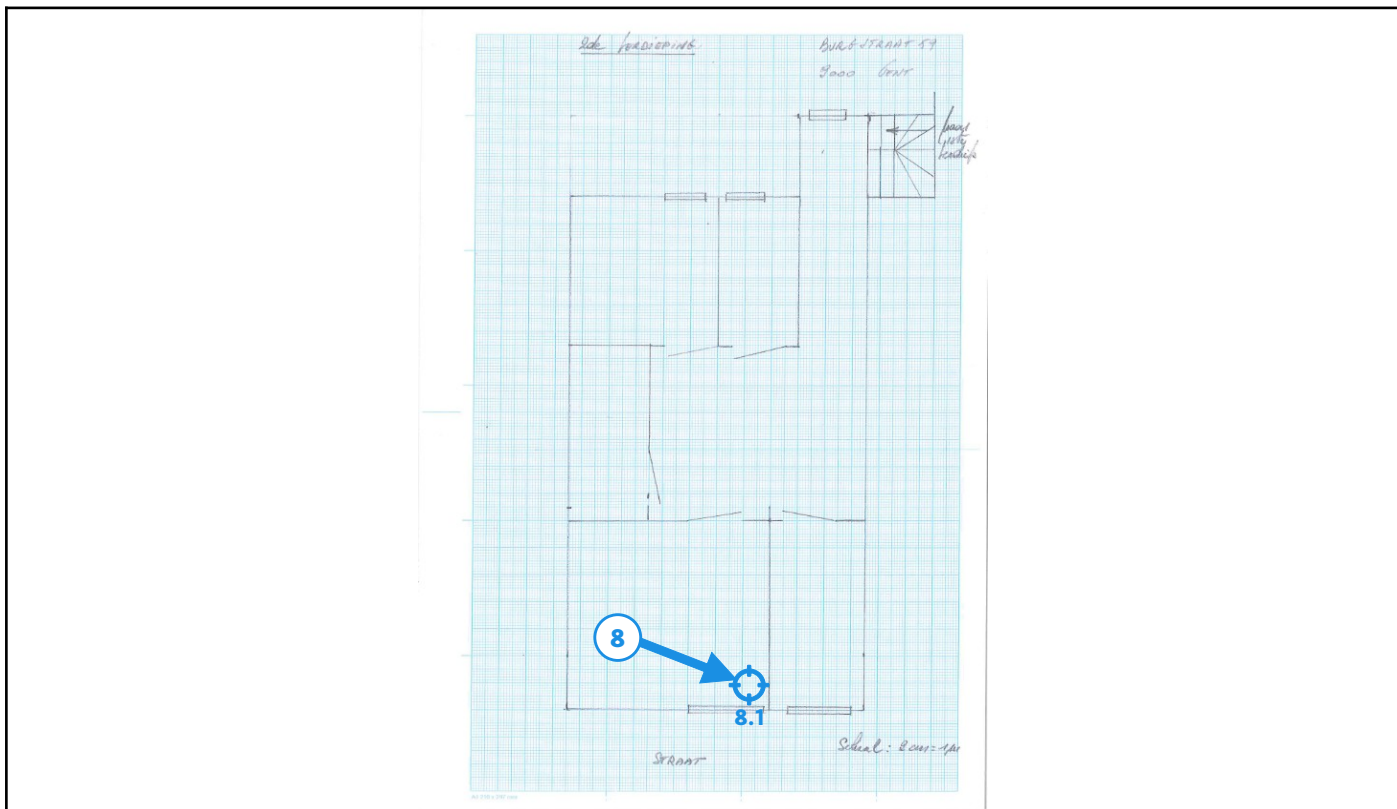
Plan 1.5: TWEEDE VERDIEP

Beschrijving	Type	Actie
8. TWEEDE VERDIEP SK1 LINOLEUM BOVENSTE LAAG	Geen asbest	-
8.1 Code: 23-068-004	Puntmonster	-

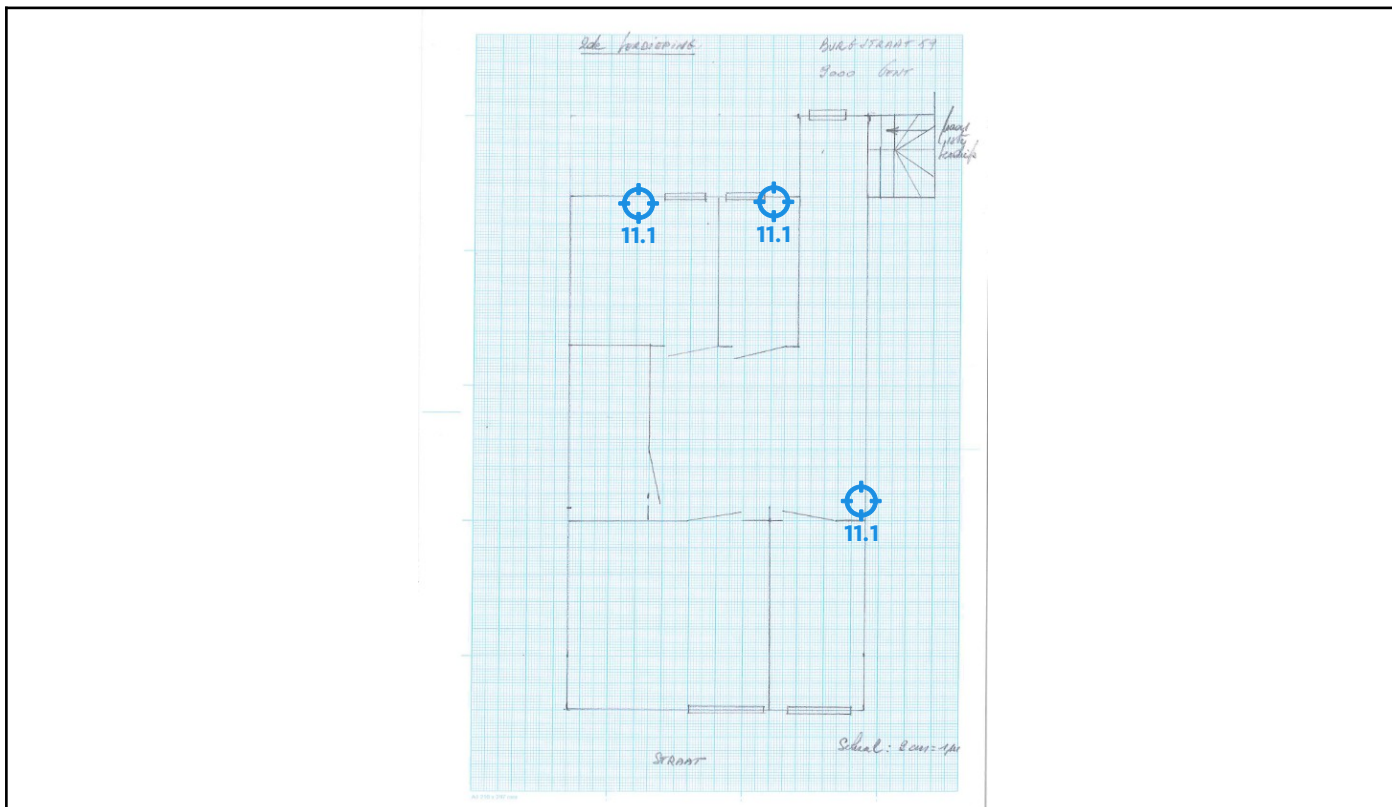
Plan 1.6: TWEEDE VERDIEP

Beschrijving	Type	Actie
11. TWEEDE VERDIEP ZONE BK - OVERLOOP - BERGRUIMTE	Geen asbest	-
11.1 Code: 23-068-005	Mengmonster	-

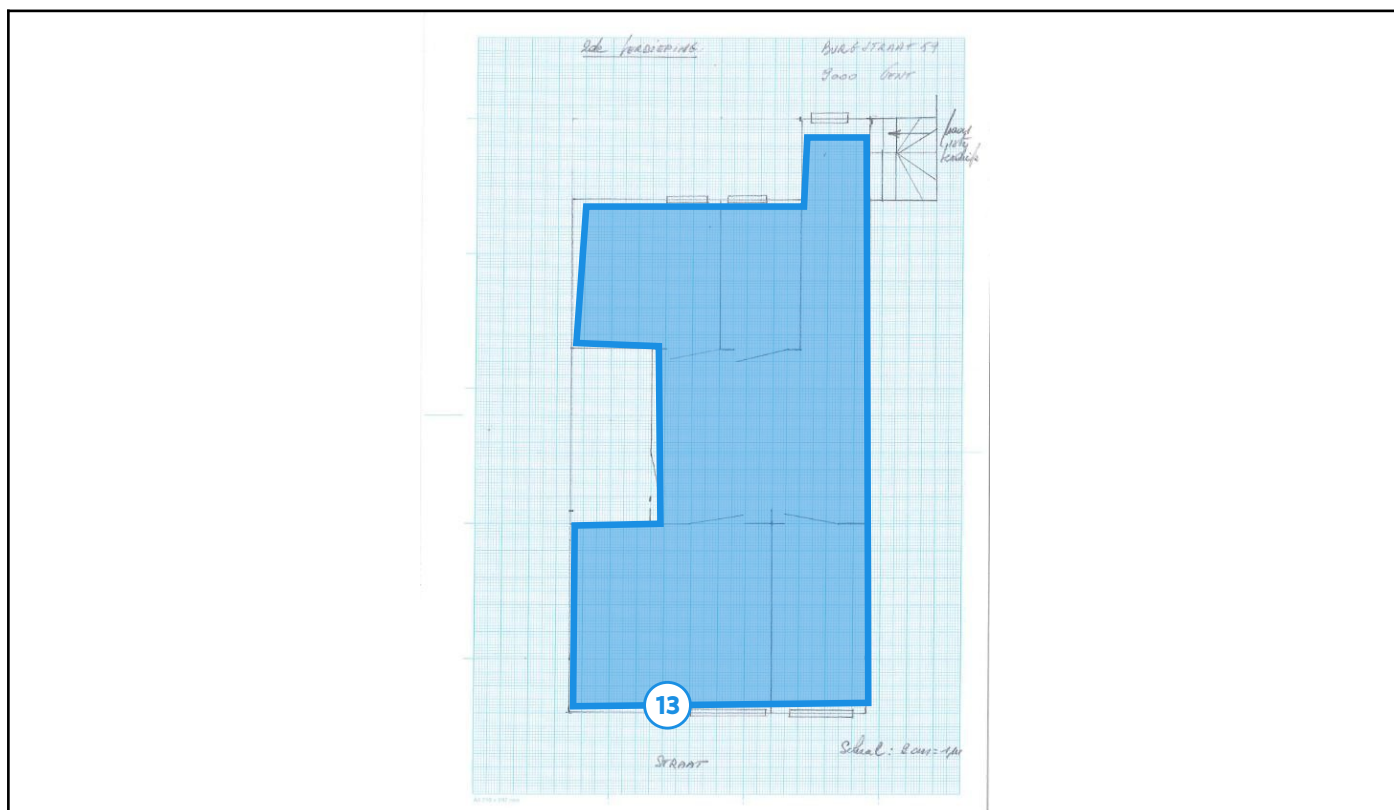
Plan 1.7: TWEEDE VERDIEP

Beschrijving	Type	Actie
13. TWEEDE VERDIEP PLAFOND OVERLOOP PICAL	Geen asbest	-

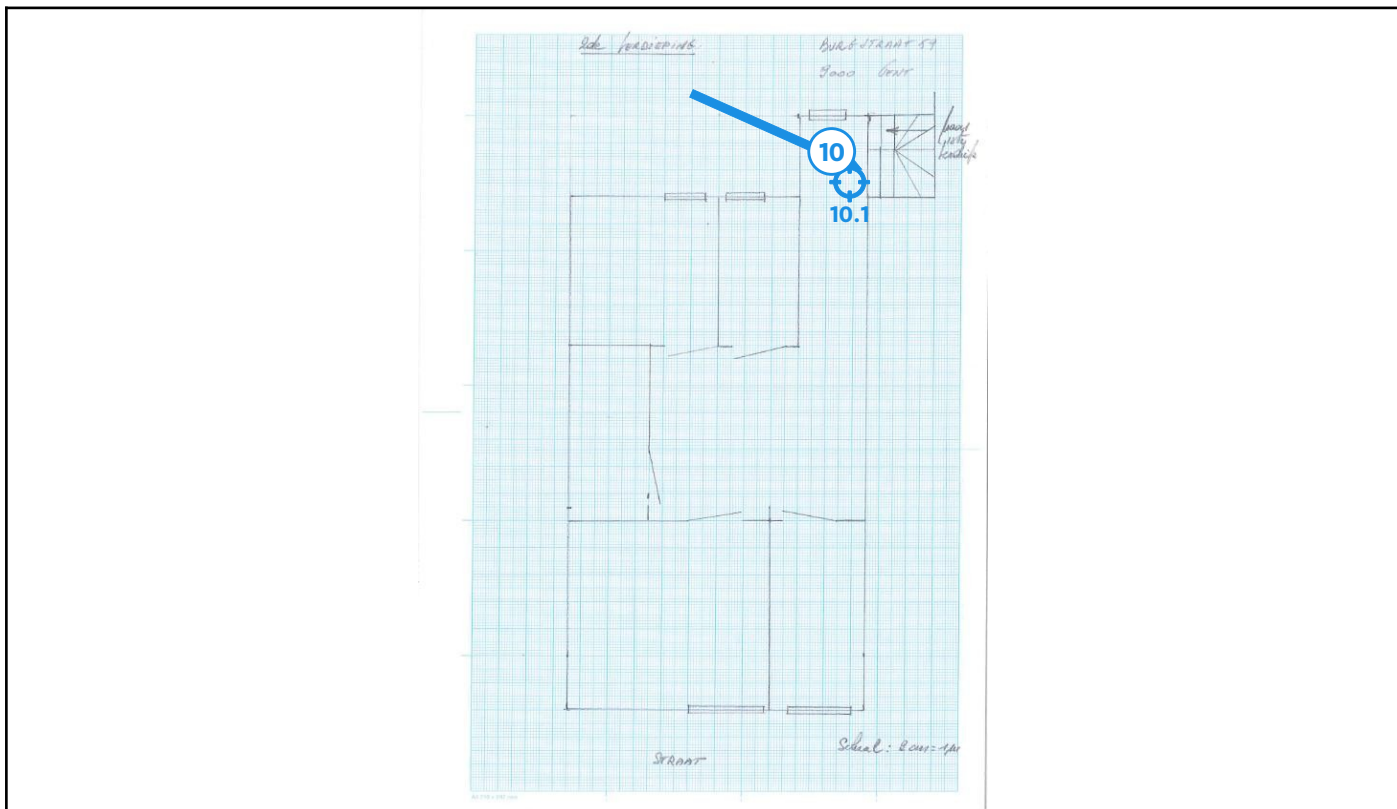
Plan 1.8: TWEEDE VERDIEP

Beschrijving	Type	Actie
10. TWEEDE VERDIEP PLAFOND THV TRAP	Geen asbest	-
10.1 Code: 23-068-007	Puntmonster	-

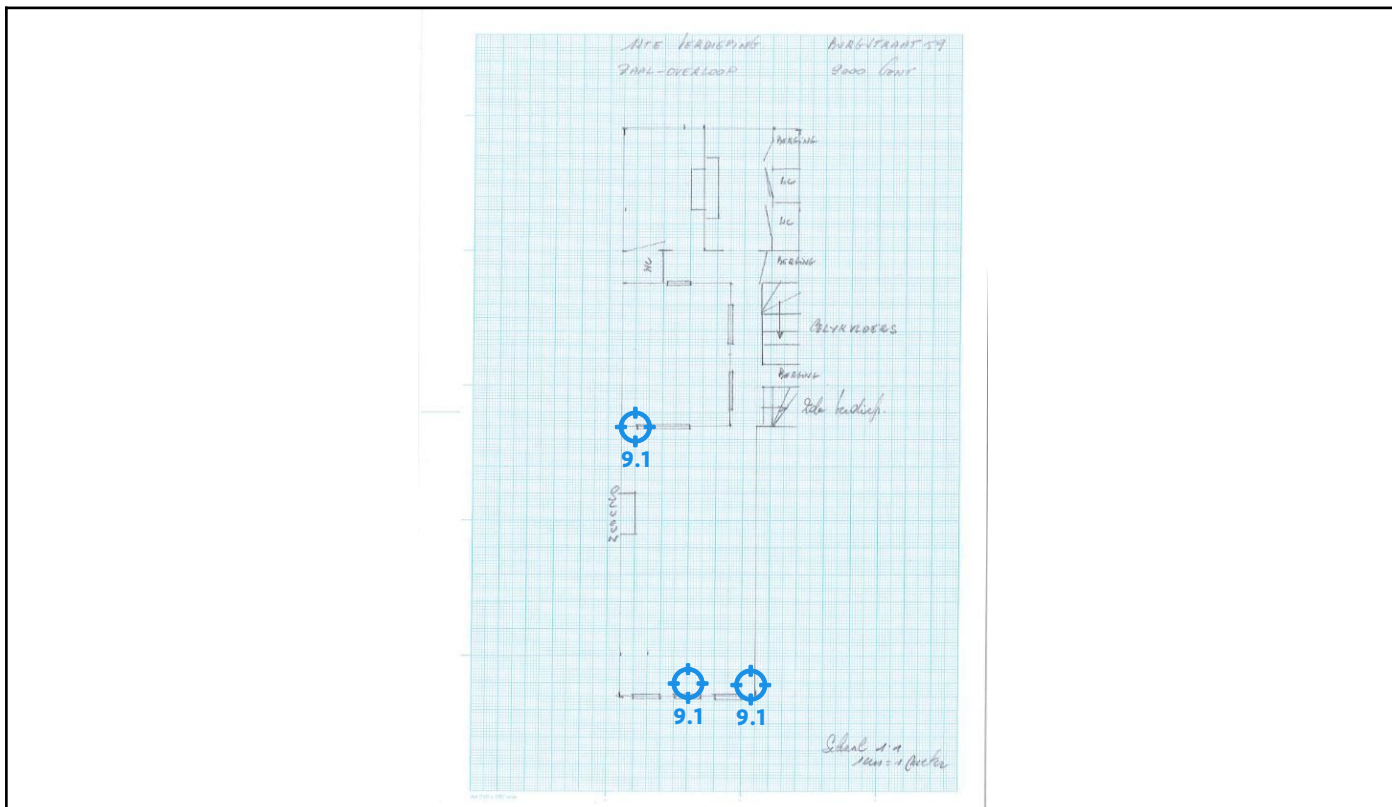
Plan 1.9: EERSTE VERDIEP

Beschrijving	Type	Actie
9. EERSTE VERDIEP ZONE ZAAL	Geen asbest	-
9.1 Code: 23-068-008	Mengmonster	-

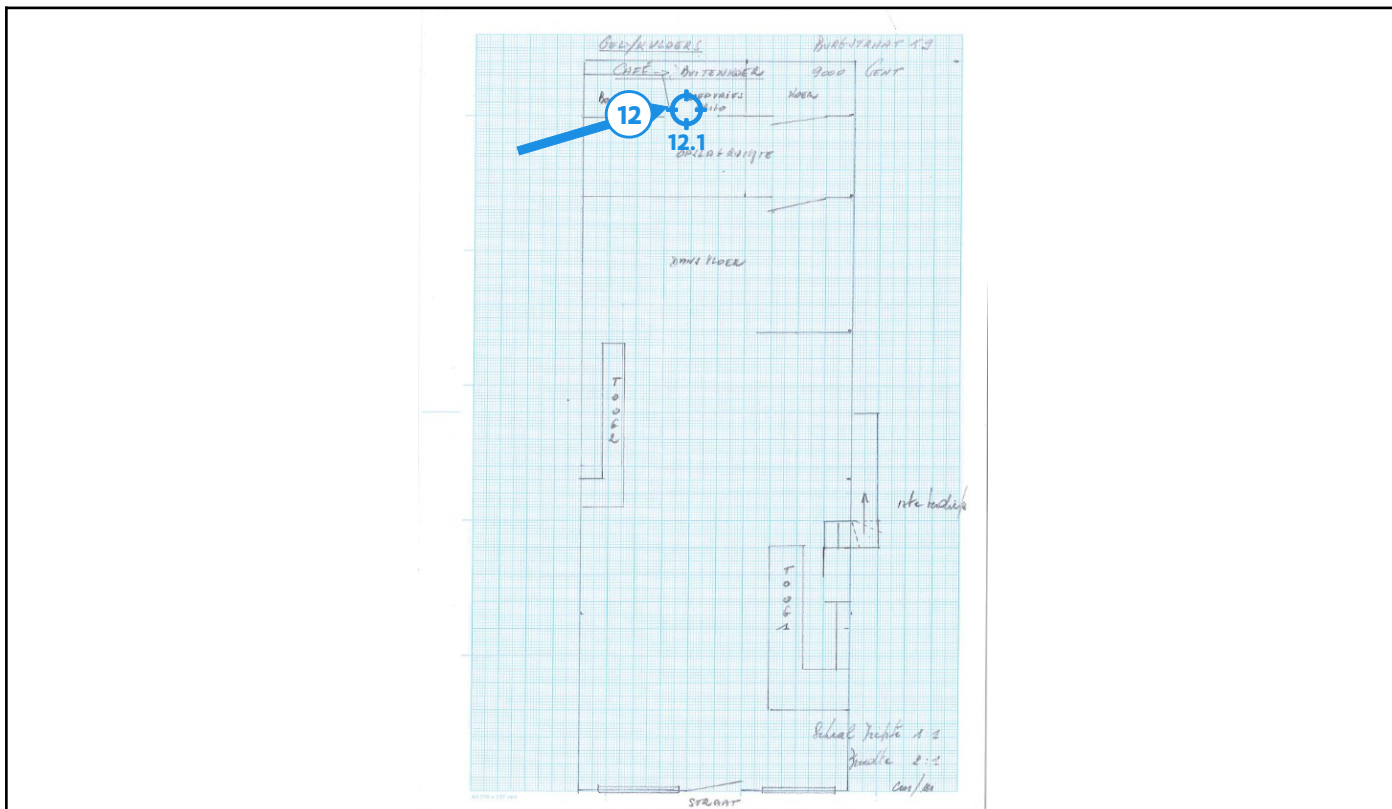
Plan 1.10: GELIJKVLOERS

Beschrijving	Type	Actie
12. GV BERGRUIMTE VLOERKLEED BOVNESTE LAAG	Geen asbest	-
12.1 Code: 23-068-010	Puntmonster	-

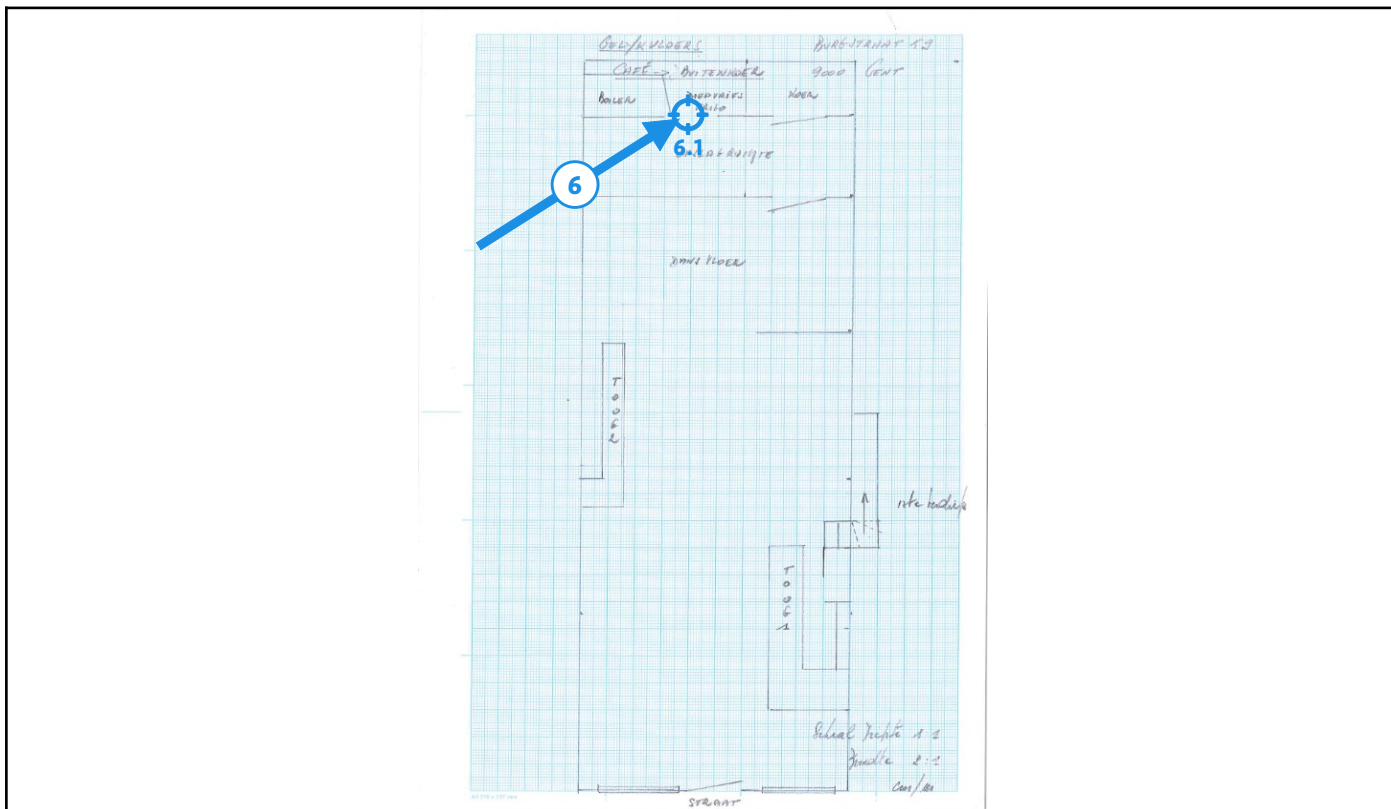
Plan 1.11: GELIJKVLOERS

Beschrijving	Type	Actie
6. GV BERGRUIMTE VLOERKLEED ONDERSTE LAAG	Geen asbest	-
6.1 Code: 23-068-011	Puntmonster	-

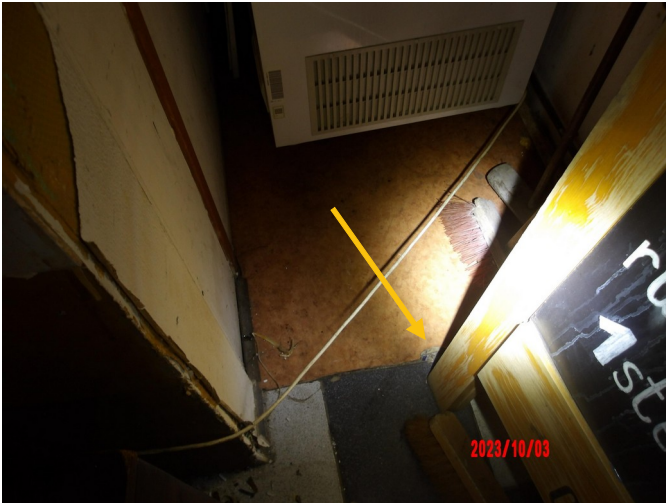
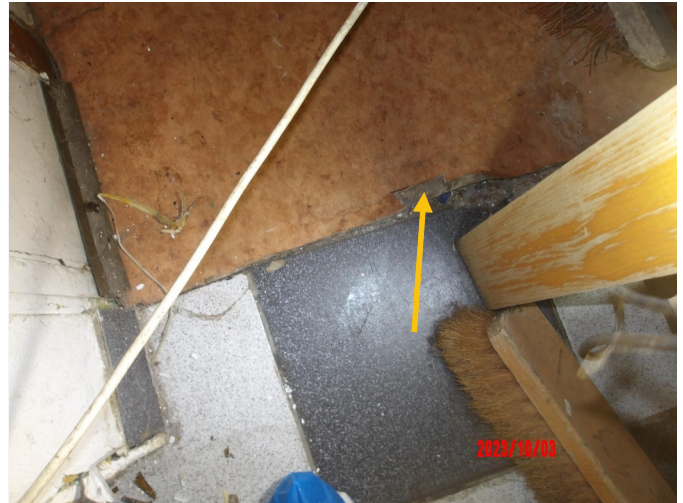
Beschrijving	TWEEDE VERDIEP SK 1 - VILT
Omgeving	Binnen
Primaire drager	Vloer
Bindmiddel van materiaal	Karton - papier - viltachtig

Gebondenheid op basis van bindmiddel	Niet-hechtgebonden
Hoeveelheid (oppervlakte - aantal)	• 16,00 m ² - 1 stuk
Totale oppervlakte	16,00 m ²
Identificatiemethode	Vaststelling met monstername
Destructieve handeling voor identificatie	Nee

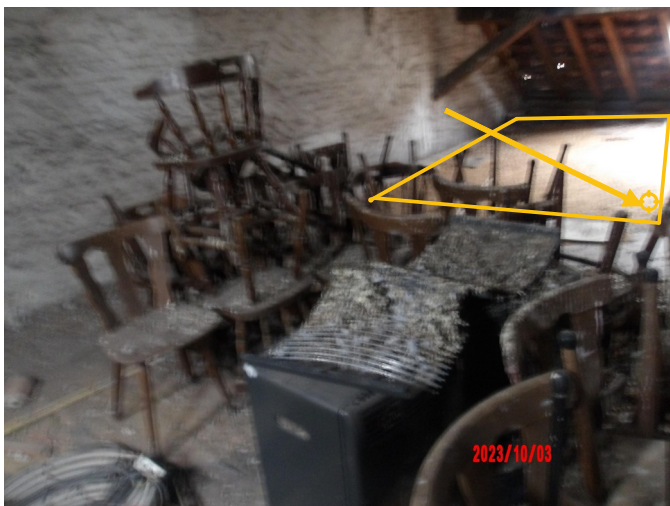
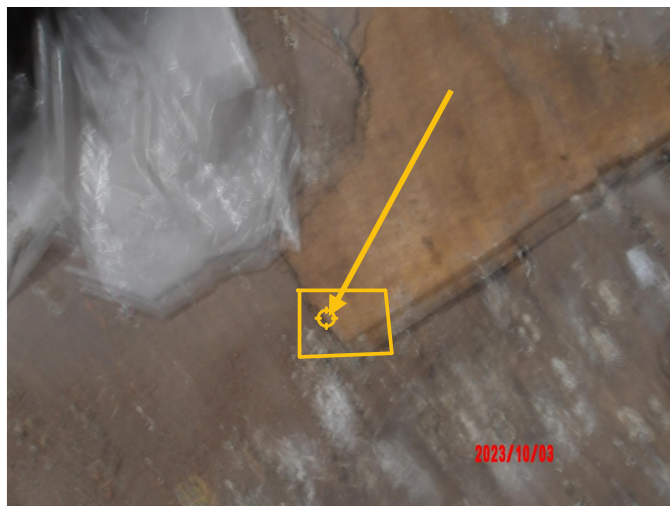
Fiche 7: ZOLDER VLOERKLEED

Geen asbest

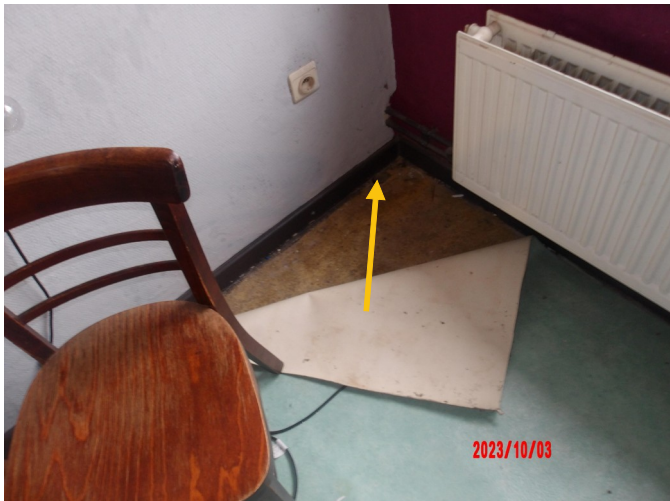
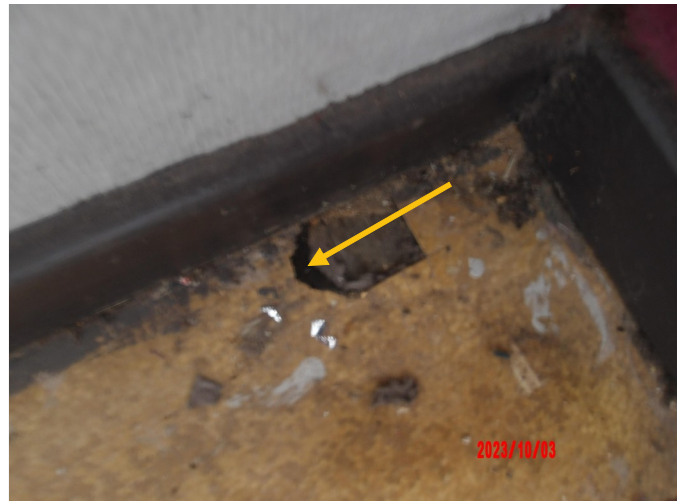
Fiche 8: TWEEDE VERDIEP SK1 LINOLEUM BOVENSTE LAAG

Geen asbest

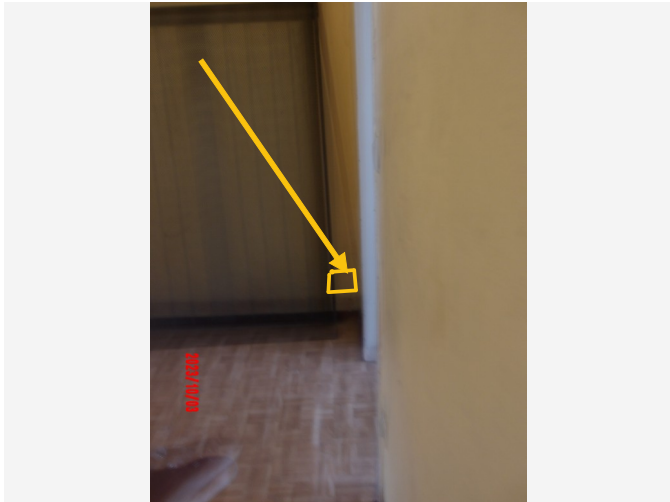
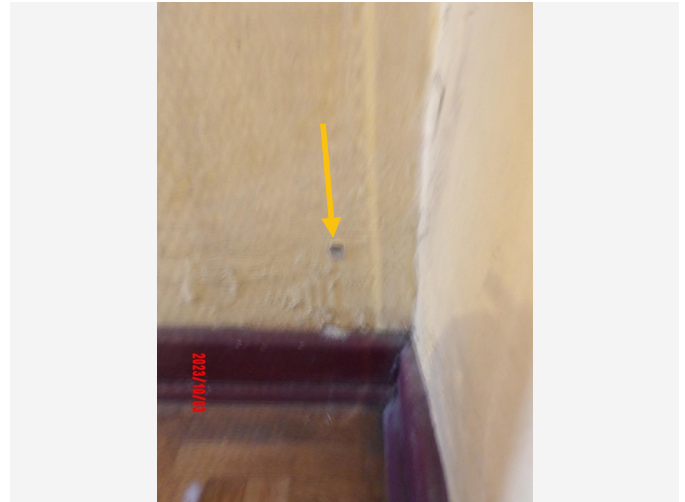
Fiche 11: TWEEDE VERDIEP ZONE BK - OVERLOOP - BERGRUIMTE

Geen asbest

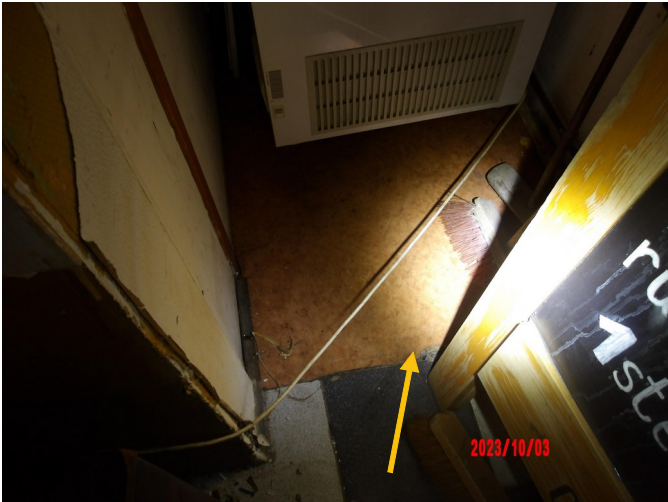
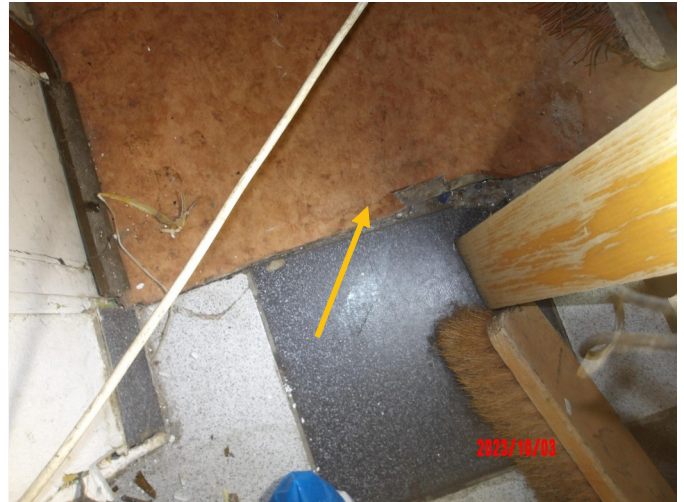
Fiche 12: GV BERGRUIMTE VLOERKLEED BOVNESTE LAAG

Geen asbest
