Asbestinventarisatetest

Biezenstraat 23, 9400 Ninove

Attestnummer : 20260506-000432.000

Zone 1: Hoofdgebouw

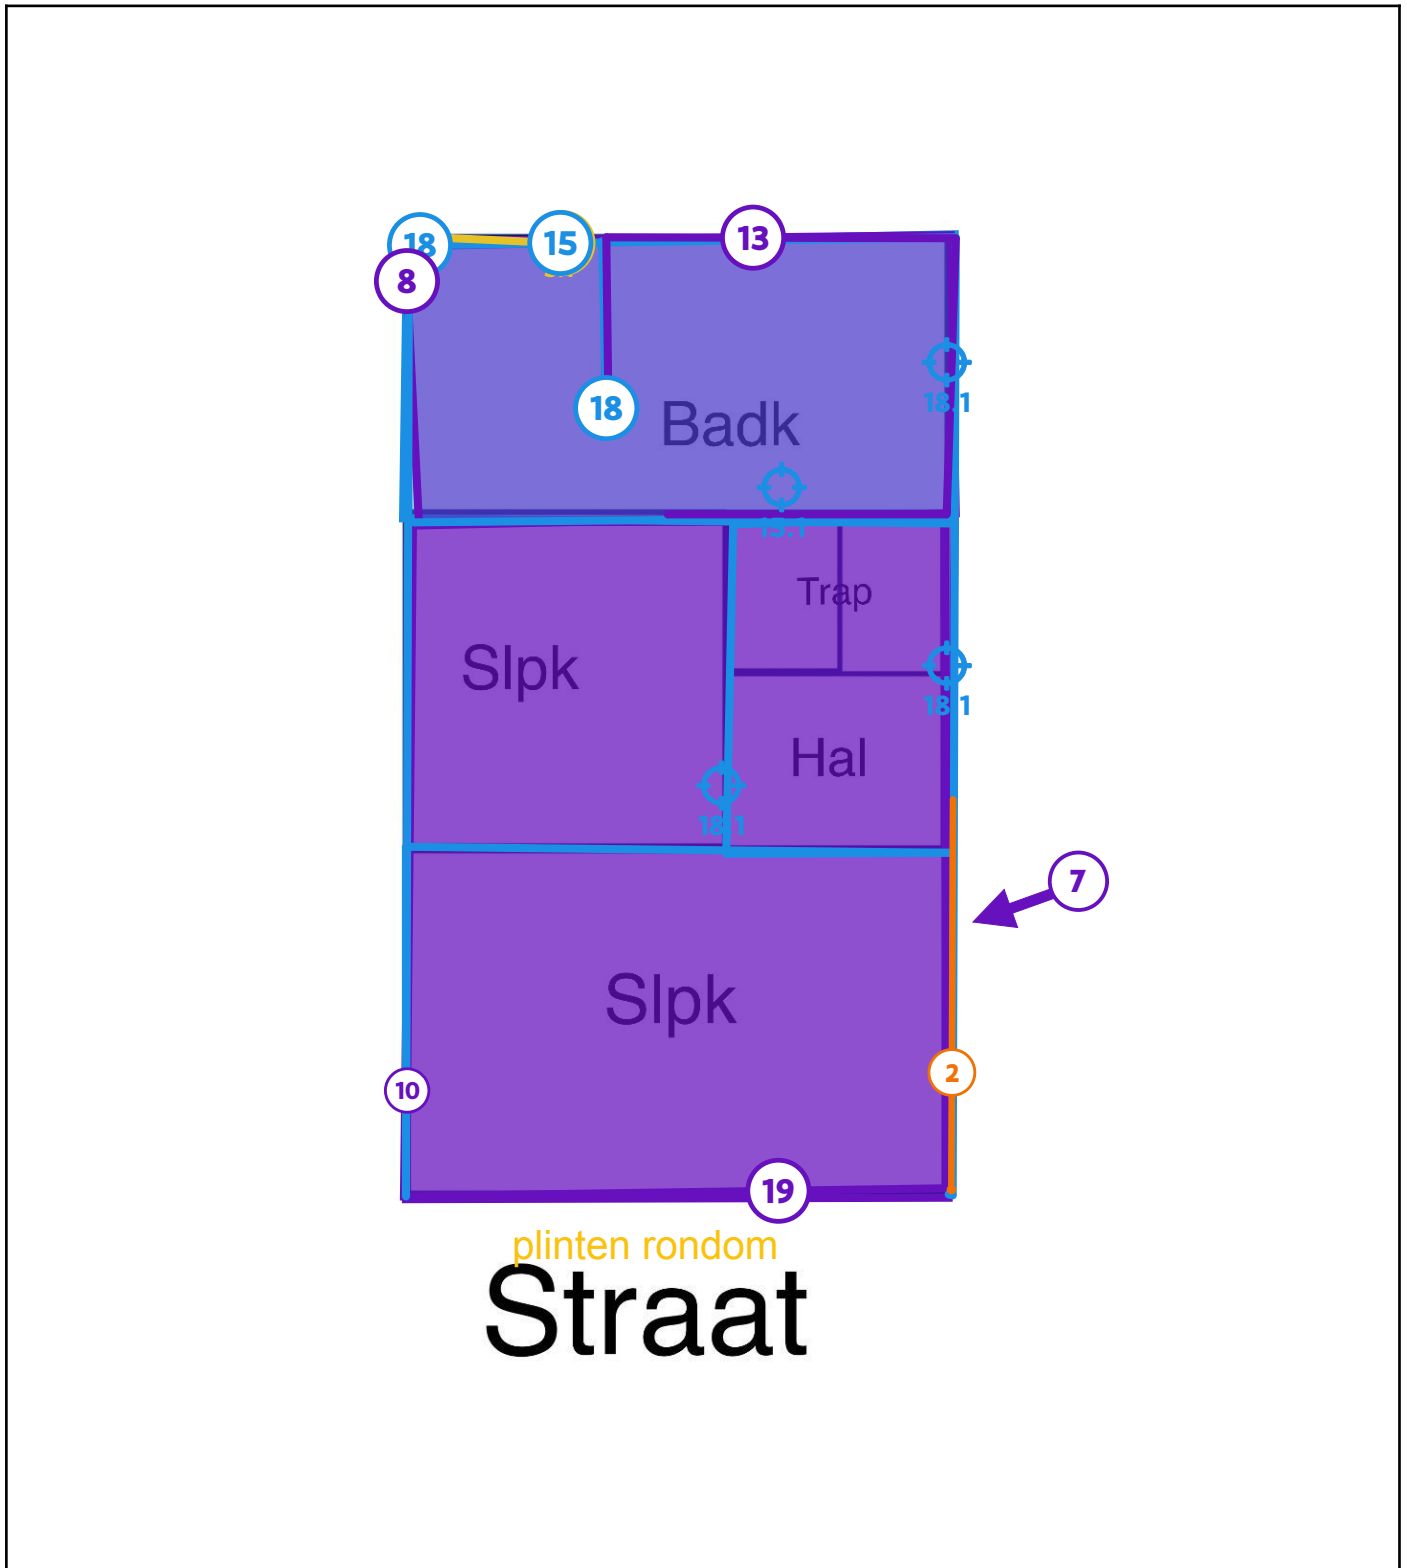
Plan 1.1: Niv2

1. Golfplaten	Asbestmateriaal	Verwijderen
1.1 Code: MM05	Puntmonster	-
11. Vloerzeil (niet asbestverdacht)	Advies	-
12. Advies lijmlaag intacte plinten	Advies	-
13. Advies intacte wandtegels	Advies	-
14. Mastiek ramen (in schrijnwerk)	Geen asbest	-
14.1 Code: Mm09	Puntmonster	-
15. Pleisterwerk plafond	Geen asbest	-
15.1 Code: MM02	Mengmonster	-
16. Roofing plat dak	Geen asbest	-
16.1 Code: MM03	Puntmonster	-
18. Pleisterwerk wanden	Geen asbest	-

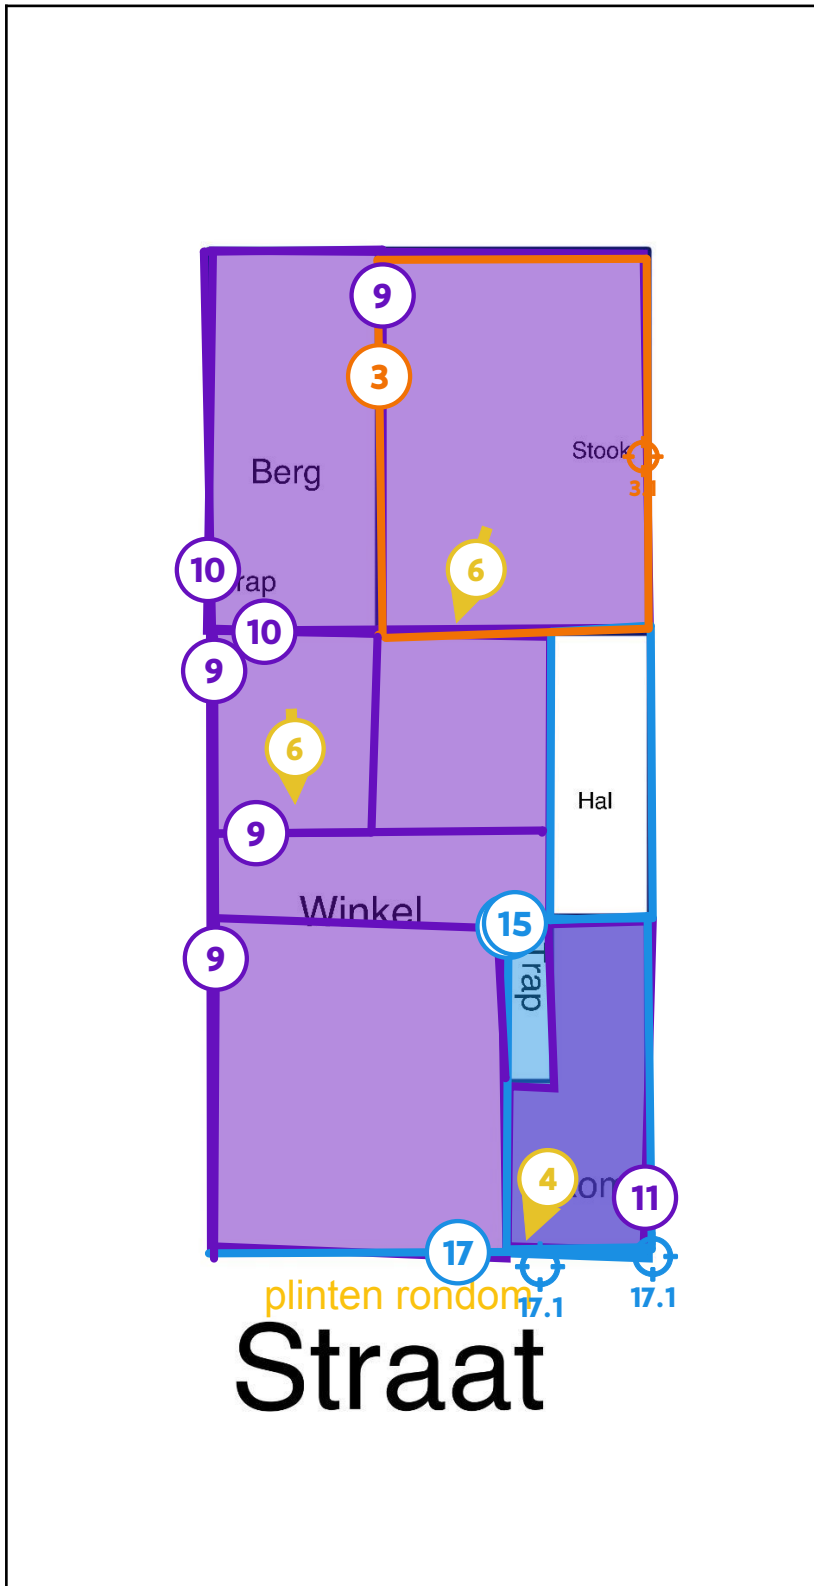
Plan 1.3: Gelijksvloer

3. Lambrisering asbestcement	Asbestmateriaal	Verwijderen
3.1 Code: MM04	Puntmonster	-
4. Bakeliet zekeringdoos	Asbestmateriaal	Zorgvuldig beheren
6. Bakeliet toepassingen	Asbestmateriaal	Zorgvuldig beheren
9. Voorzetwanden (gipskarton/hout)	Advies	-
10. Verlaagd plafond (gipskarton/hout)	Advies	-
11. Vloerzeil (niet asbestverdacht)	Advies	-
12. Advies lijmlaag intacte plinten	Advies	-
15. Pleisterwerk plafond	Geen asbest	-
17. Crepi	Geen asbest	-
17.1 Code: Mm07	Mengmonster	-
18. Pleisterwerk wanden	Geen asbest	-

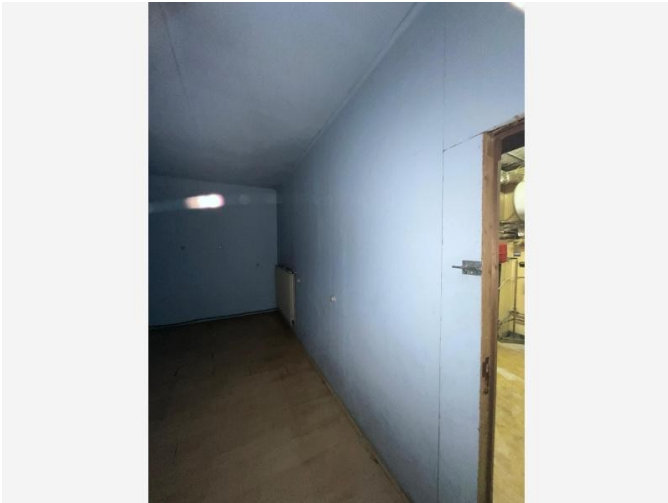
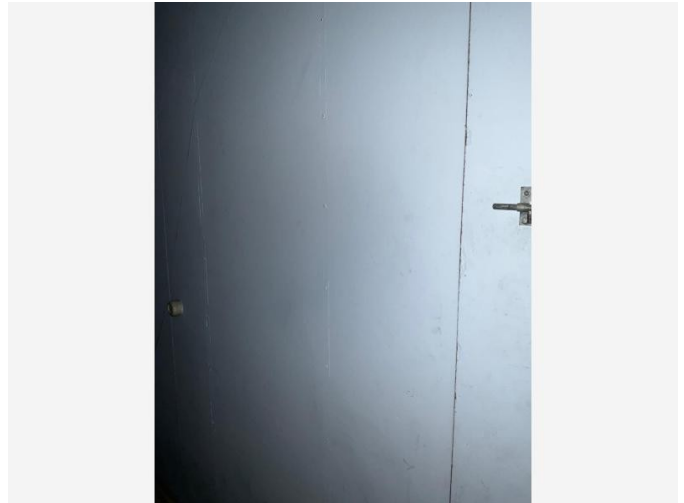
Basis voor advies	De asbestdeskundige beoordeelt het materiaal als niet-asbestverdacht.
-------------------	---

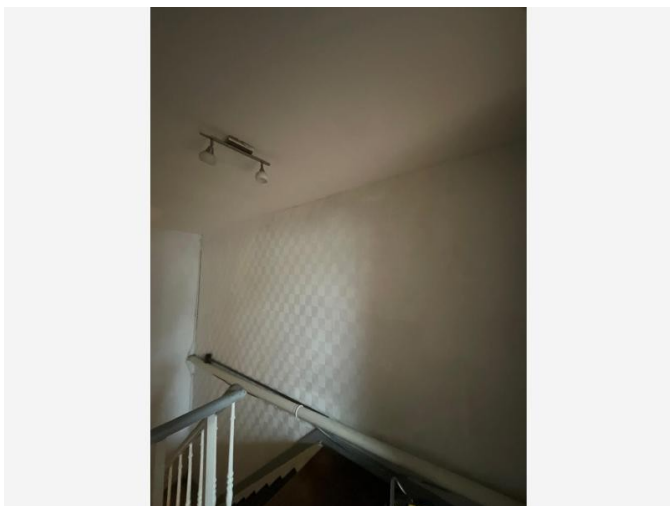
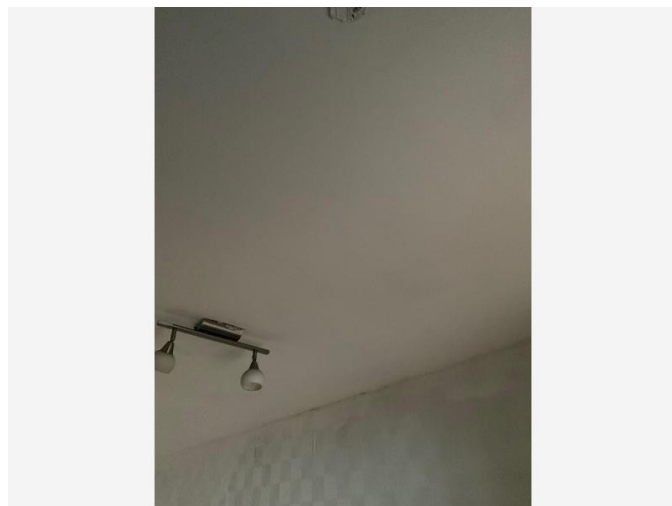
Basis voor advies	De asbestdeskundige beoordeelt het materiaal als asbesthoudend op basis van een beoordeling met het blote oog.
--------------------------	--

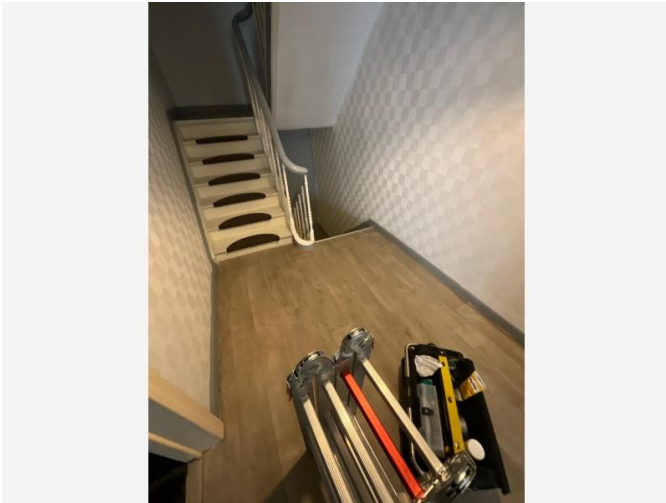
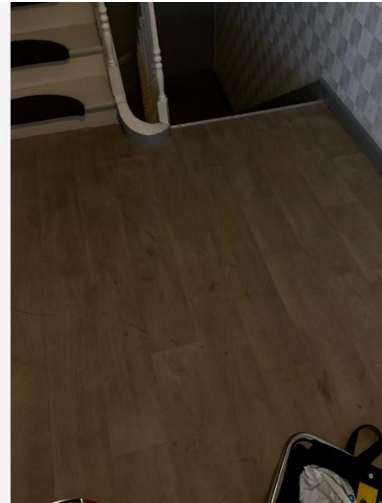
Basis voor advies	De asbestdeskundige beoordeelt het materiaal als asbesthoudend op basis van een beoordeling met het blote oog.
Primaire drager	Binnenwand
(Asbest)materiaal	In-situ afwerkingslagen - Lijmlaag
Bindmiddel	Lijm
Gebondenheid bindmiddel	Hecht

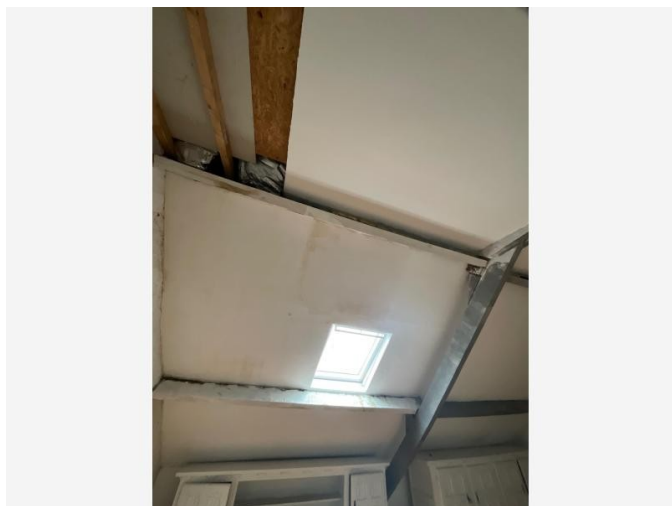
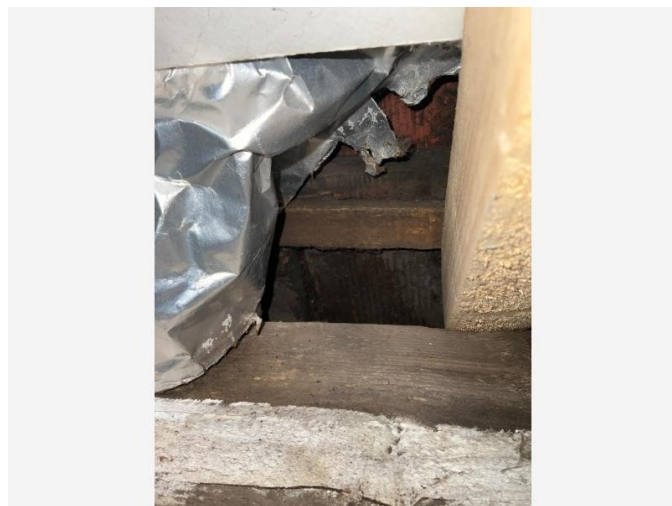
Beschrijving	Notitie	Terug te vinden op plannen
Fiche 23: Geen lift aanwezig	Er is geen lift aanwezig in de te inspecteren eenheid.	-
Fiche 24: Geen onderdak	Er is geen onderdak aanwezig.	-
