# Asbestinventarisatattest

Gemeentehuisstraat 14, 9402 Ninove

Attestnummer : 20260727-000205.000

Eindconclusie:

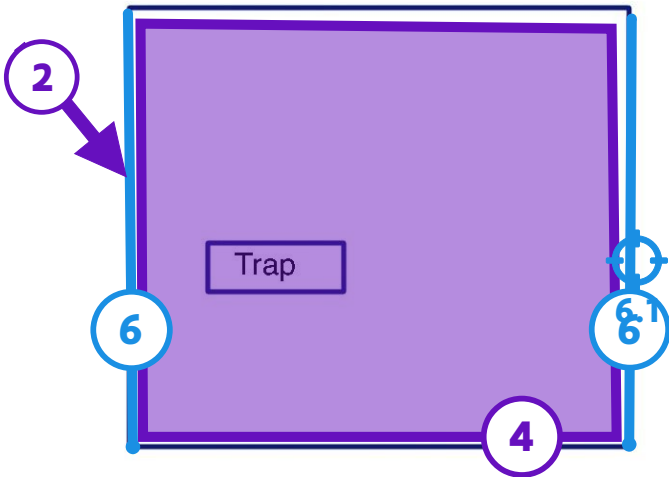
Plan 1.1: Zolder

| Beschrijving | Type | Actie |
|---|---|---|
| 1. Menuiserie onderdak | Asbestmateriaal | Zorgvuldig beheren |

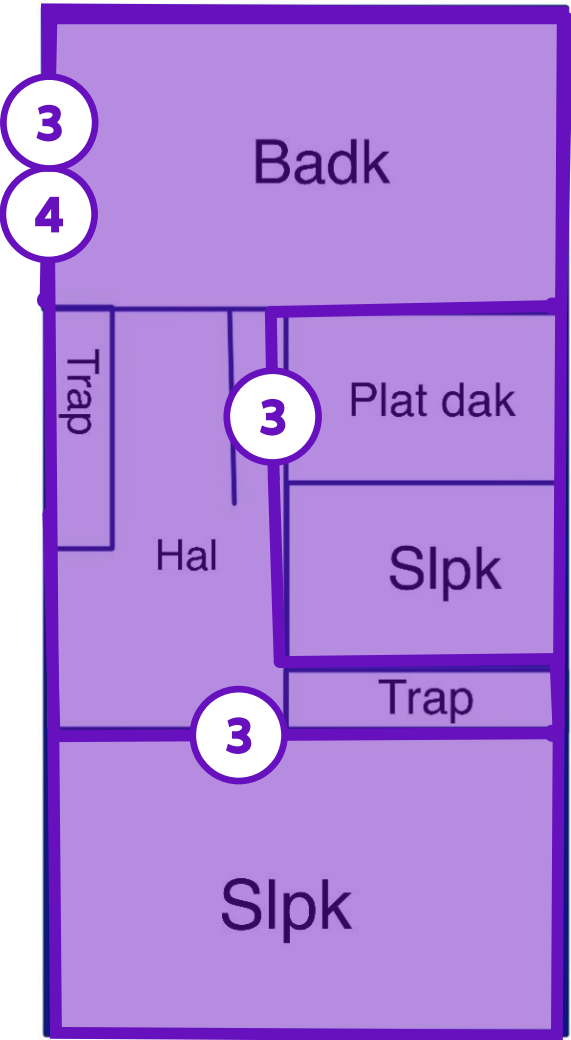
Plan 1.4: Niv1

| 5. Advies intacte plinten | Advies | - |
