# Asbestinventarisatetest

Luikersteenweg 326, 3800 Sint-Truiden

Attestnummer : 20260329-000059.000

Uitgegeven op : 29.03.2026

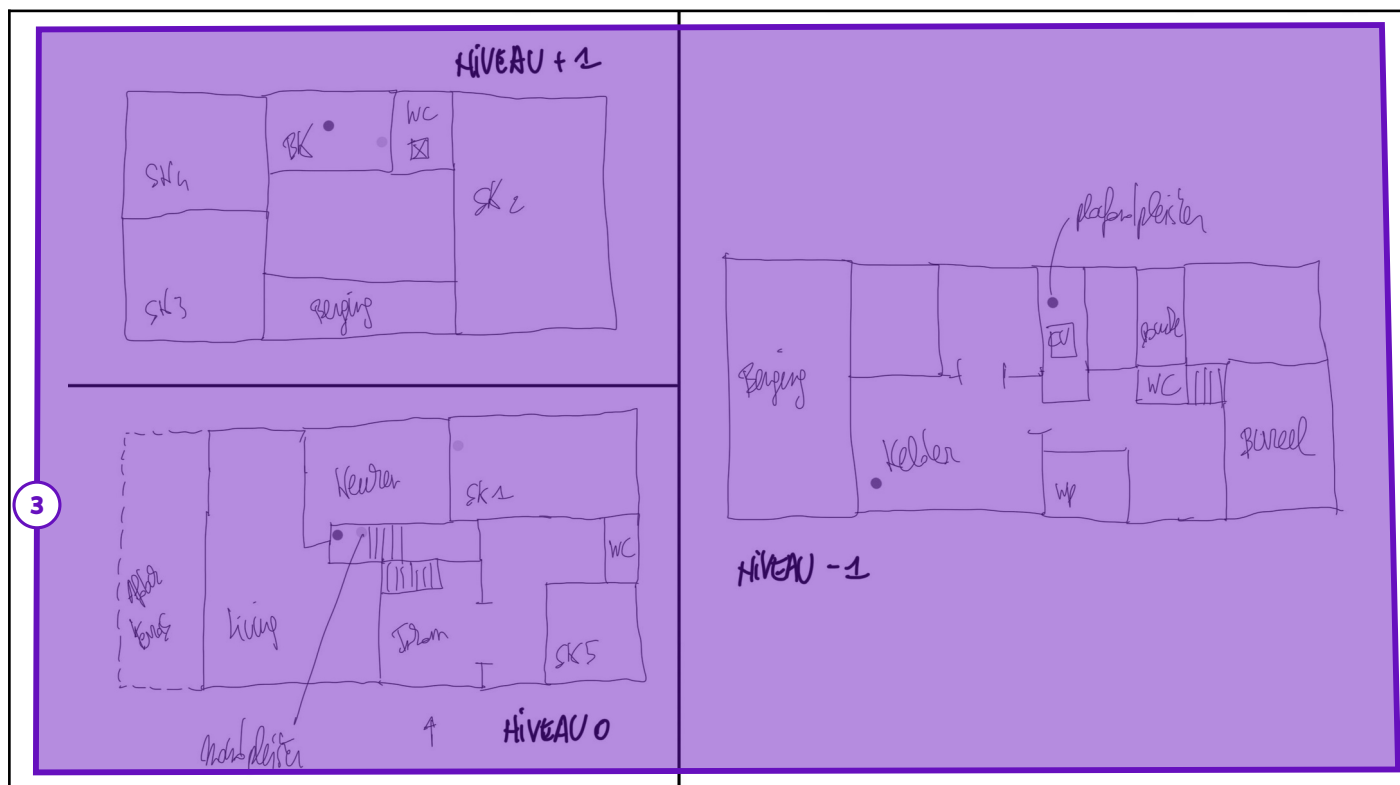
## Plan 1.2: - Niet-destructief en geen aanvullend onderzoek

Beschrijving	Type	Actie
3. Niet-destructief en geen aanvullend onderzoek	Advies	-

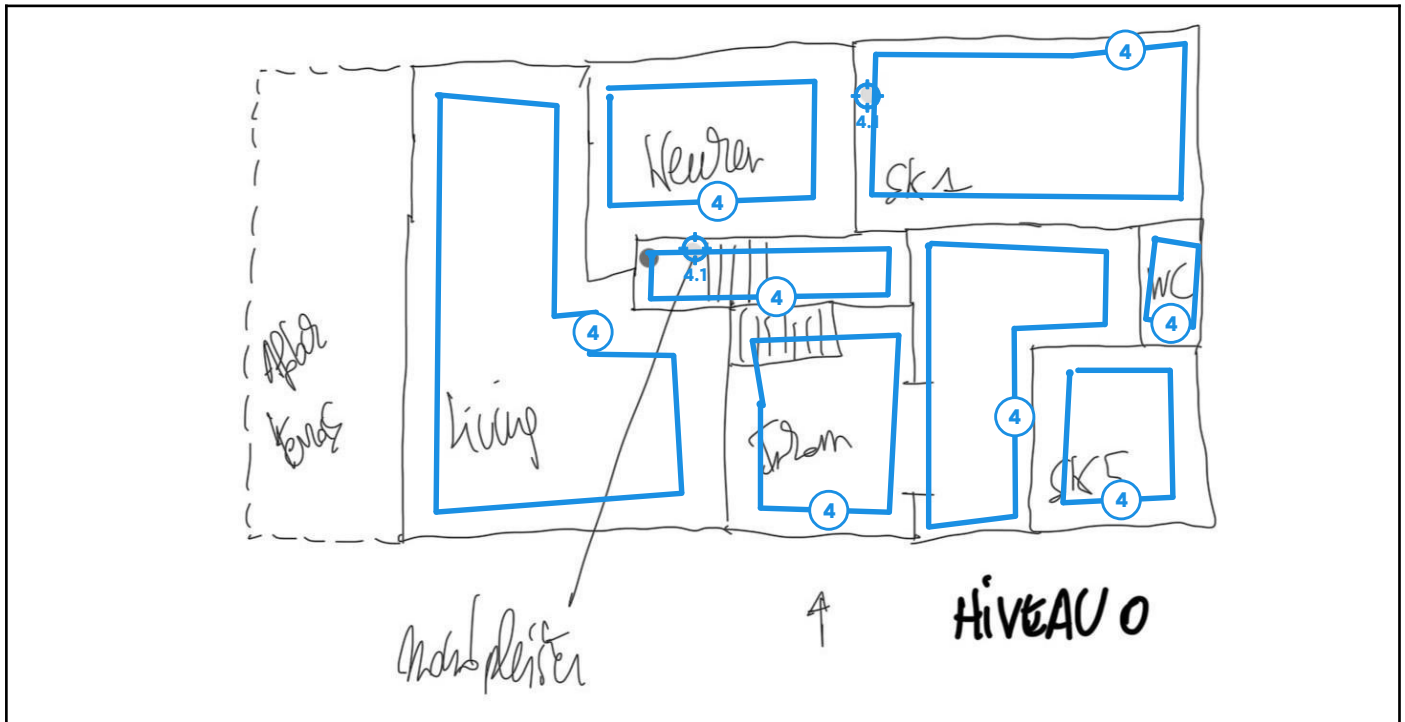
## Plan 2.1: - Niveau 0

Beschrijving	Type	Actie
4. Zichtbaar wandpleisterwerk	Geen asbest	-
4.1 Code: 1   MS   Wandpleister	Mengmonster	-

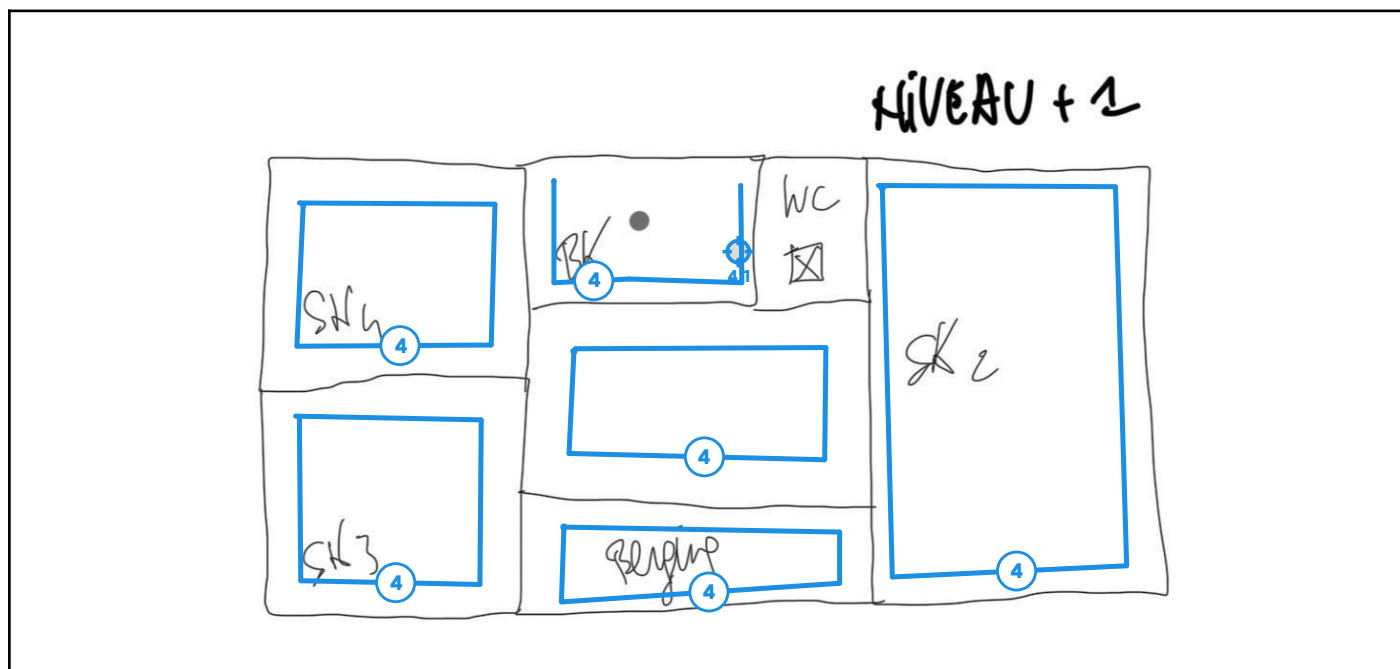
## Plan 2.2: - Niveau +1

Beschrijving	Type	Actie
4. Zichtbaar wandpleisterwerk	Geen asbest	-
4.1 Code: 1   MS   Wandpleister	Mengmonster	-

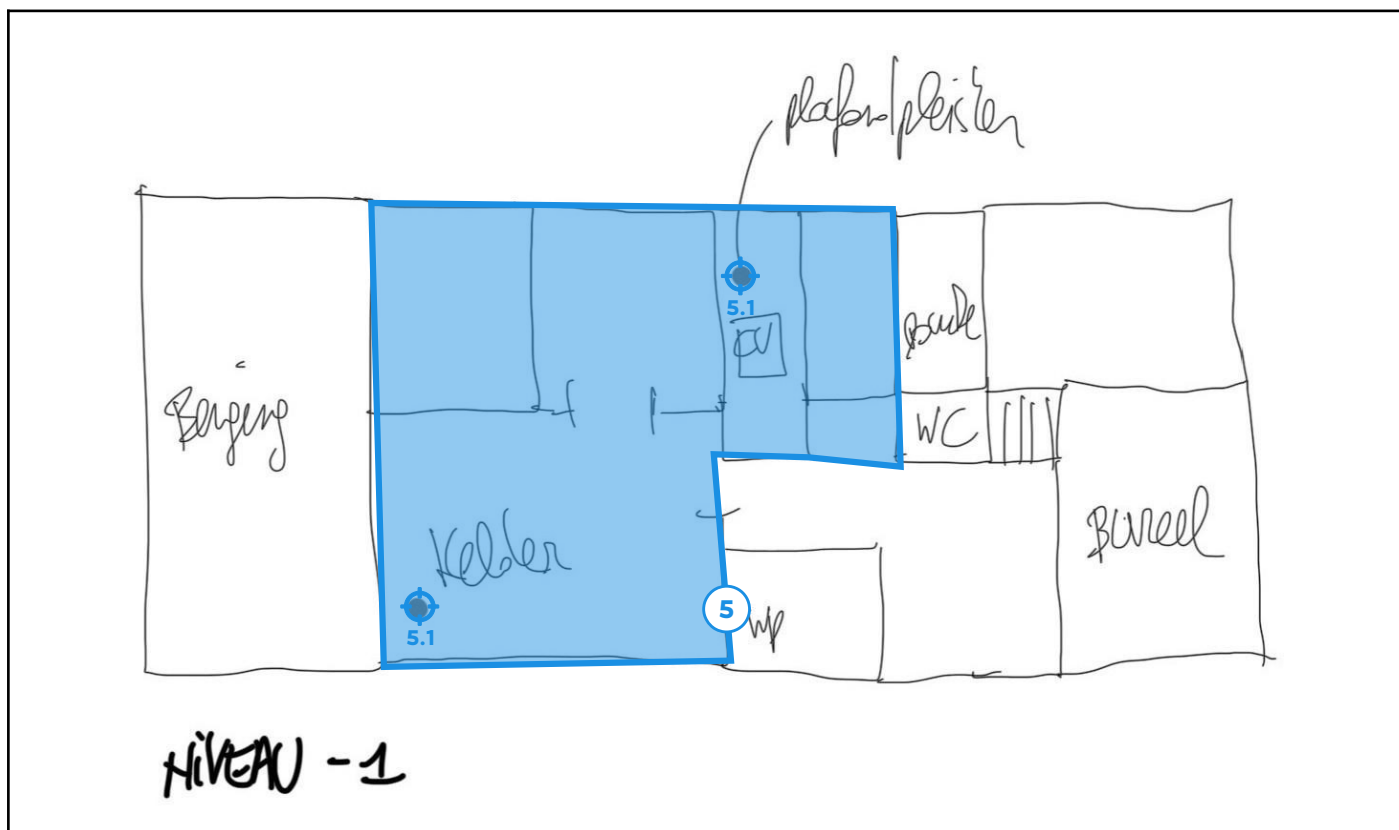
## Plan 2.3: - Niveau -1

Beschrijving	Type	Actie
5. Zichtbaar plafondpleisterwerk	Geen asbest	-
5.1 Code: 2   MS   Plafondpleister	Mengmonster	-

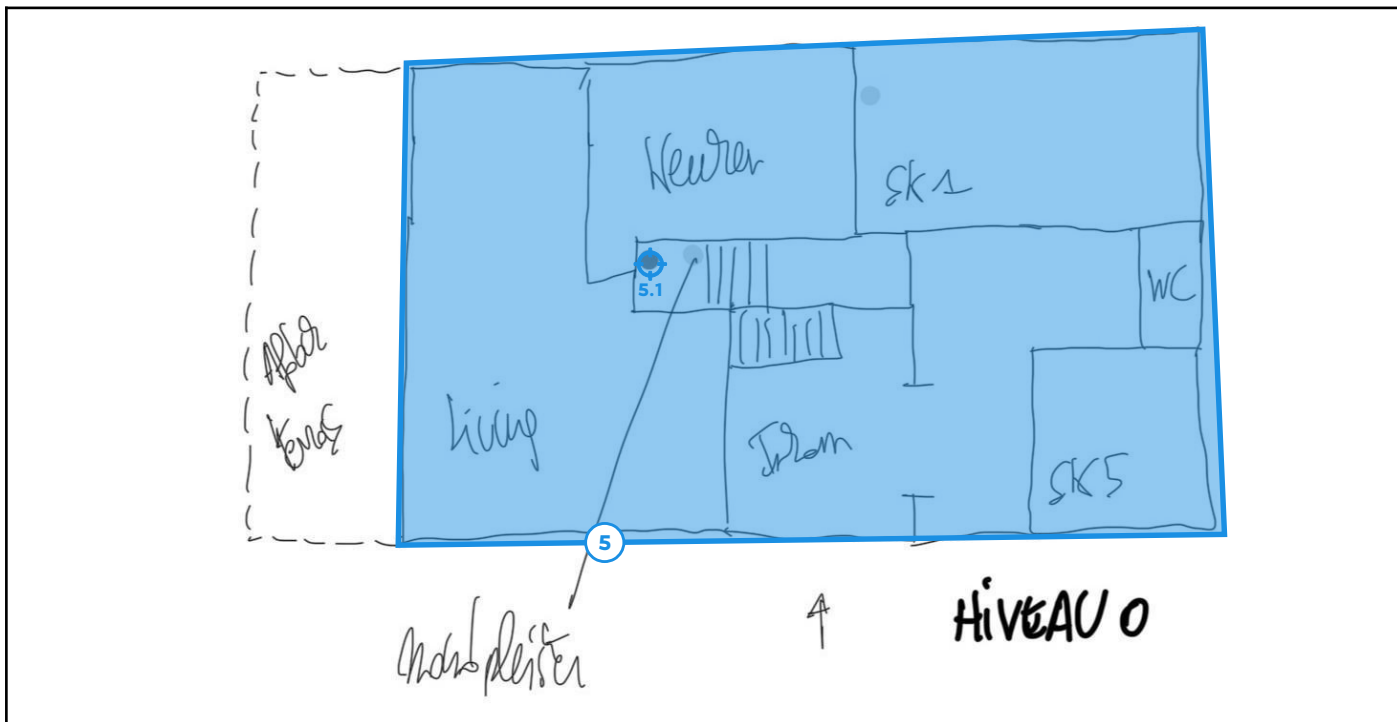
## Plan 2.5: - Niveau 0

Beschrijving	Type	Actie
5. Zichtbaar plafondpleisterwerk	Geen asbest	-
5.1 Code: 2   MS   Plafondpleister	Mengmonster	-

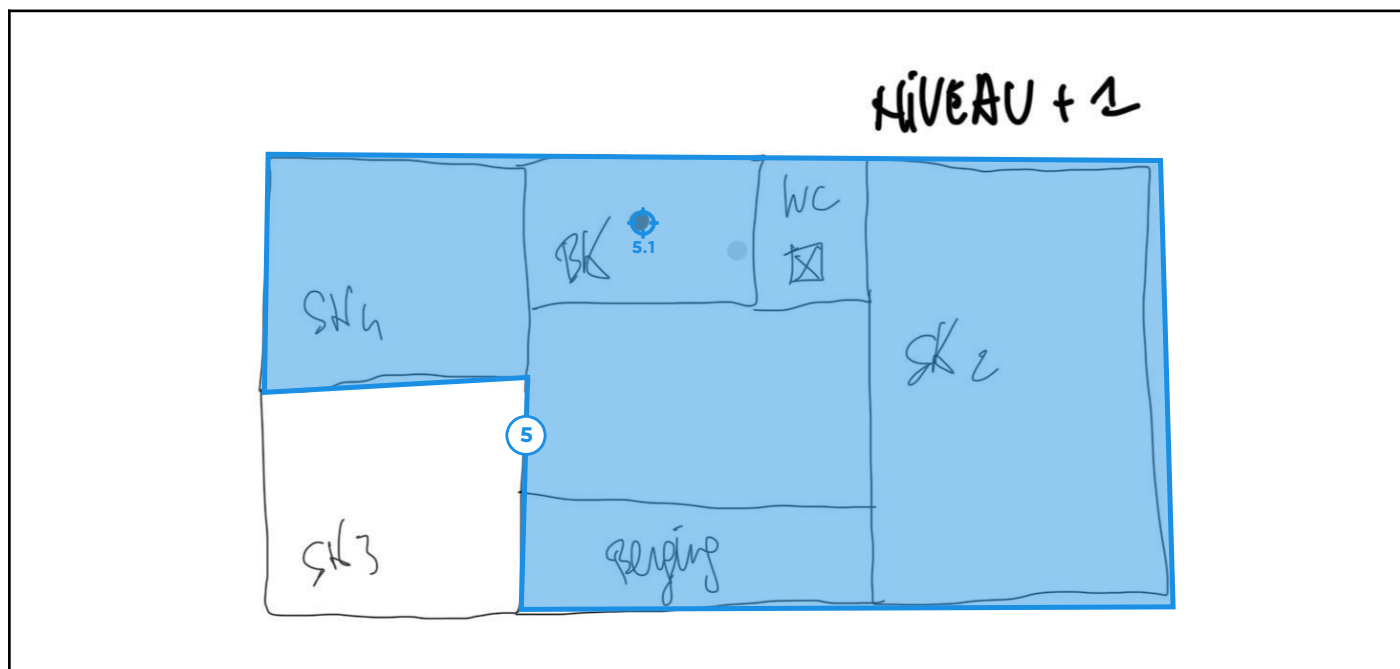
## Plan 2.6: - Niveau +1

Beschrijving	Type	Actie
5. Zichtbaar plafondpleisterwerk	Geen asbest	-
5.1 Code: 2   MS   Plafondpleister	Mengmonster	-

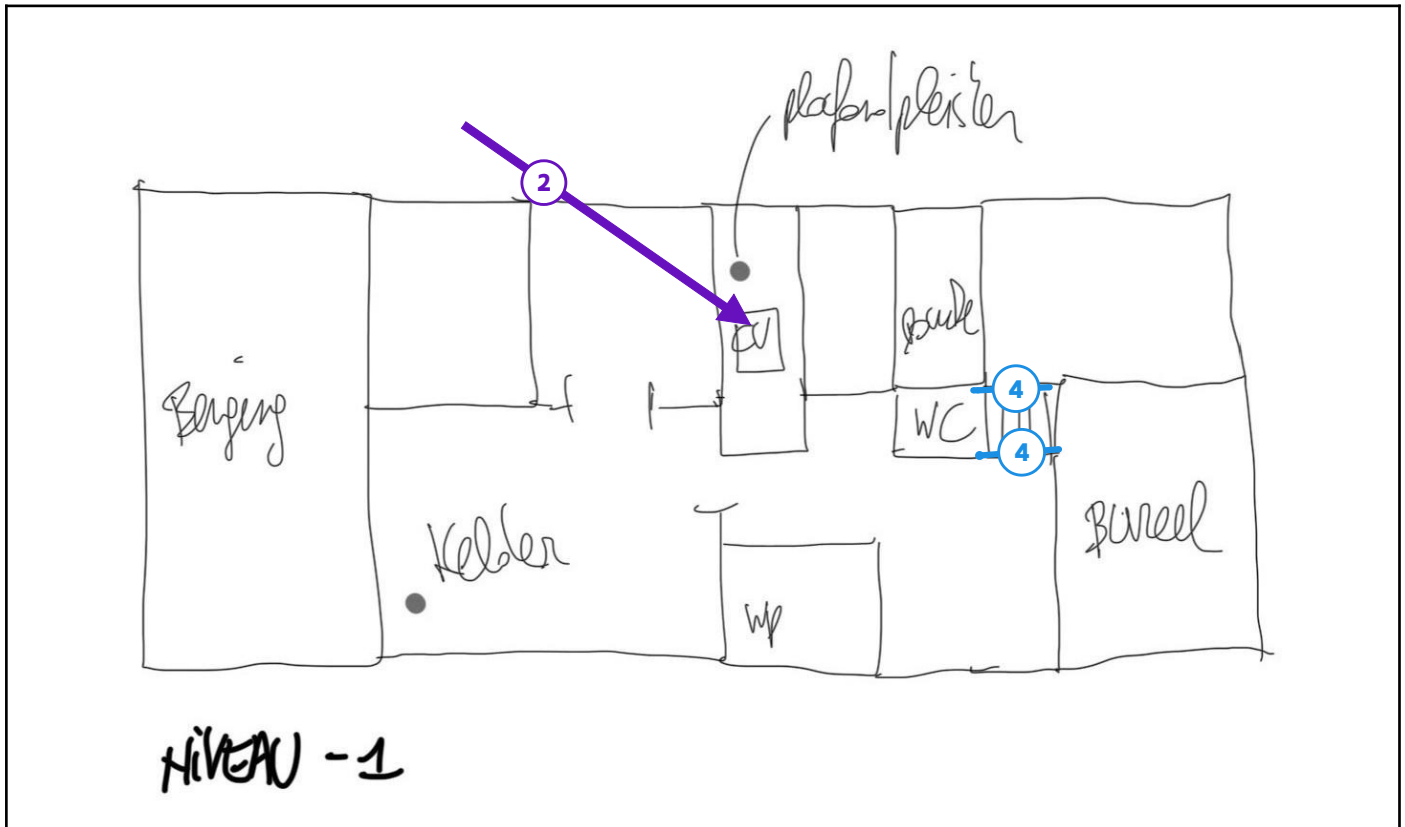
## Plan 2.7: - Niveau -1

Beschrijving	Type	Actie
2. Toestel(len)   Ruimteverwarming en opwekker(s) warm water	Beperking	-
4. Zichtbaar wandpleisterwerk	Geen asbest	-
