# Asbestinventarisatetest

Veulenstraat 4, 3870 Heers

Attestnummer : 20250327-000034.000

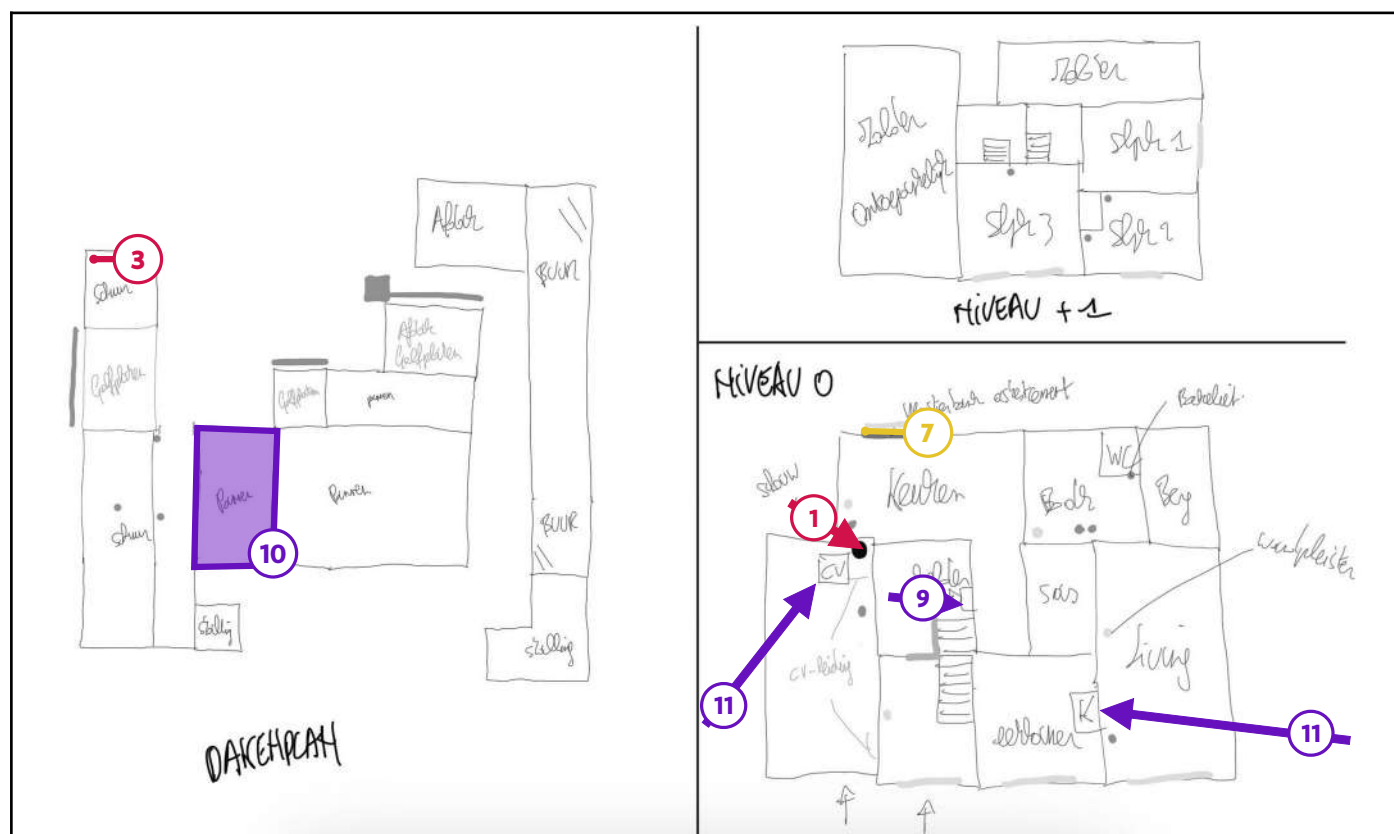
## Plan 1.2: 1 | Lokalisatie toepassingen (deels)

| Beschrijving | Type | Actie |
|---|---|---|
| 11. Onderdelen en uitrusting van de ruimteverwarming | Advies | - |

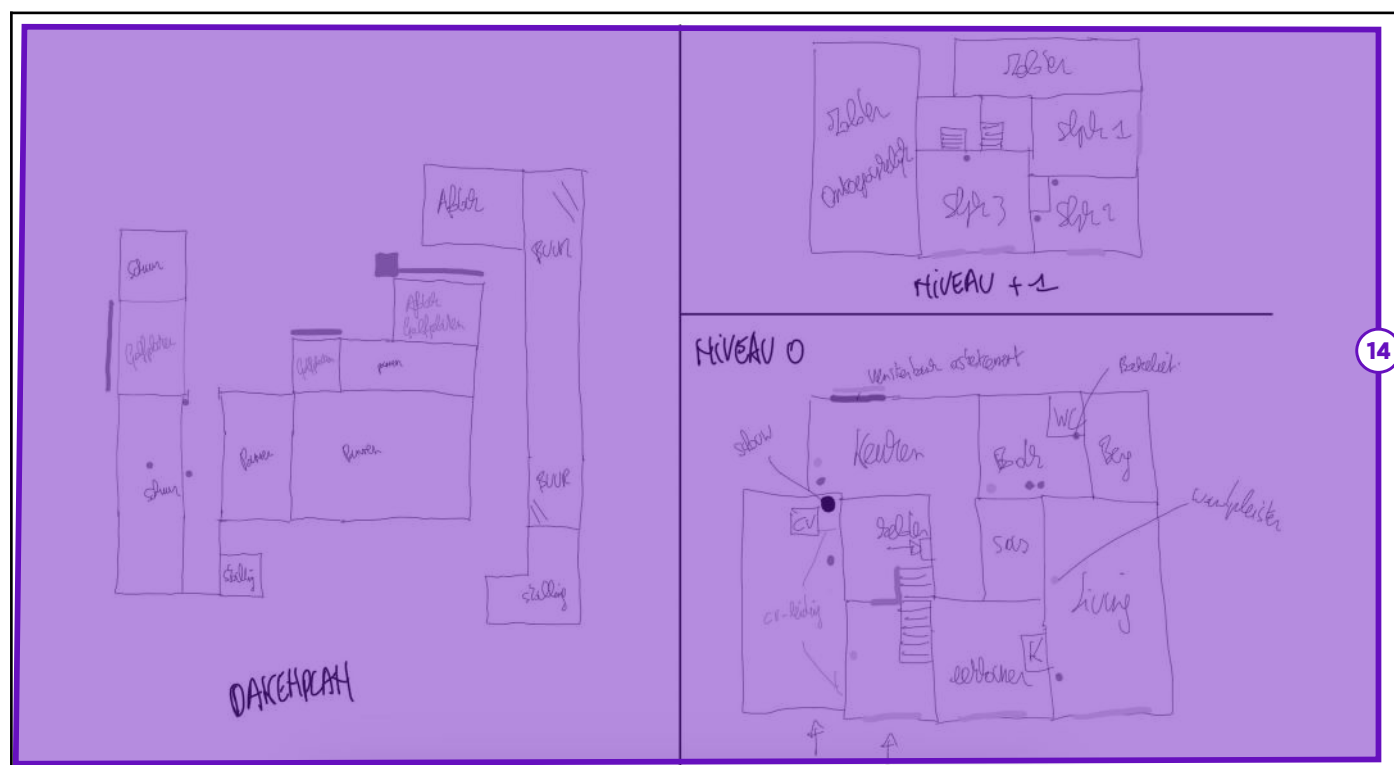
## Plan 1.3: 2 | Niet-destructief en geen aanvullend onderzoek

| Beschrijving | Type | Actie |
|---|---|---|
| 14. Niet-destructief en geen aanvullend onderzoek | Advies | - |

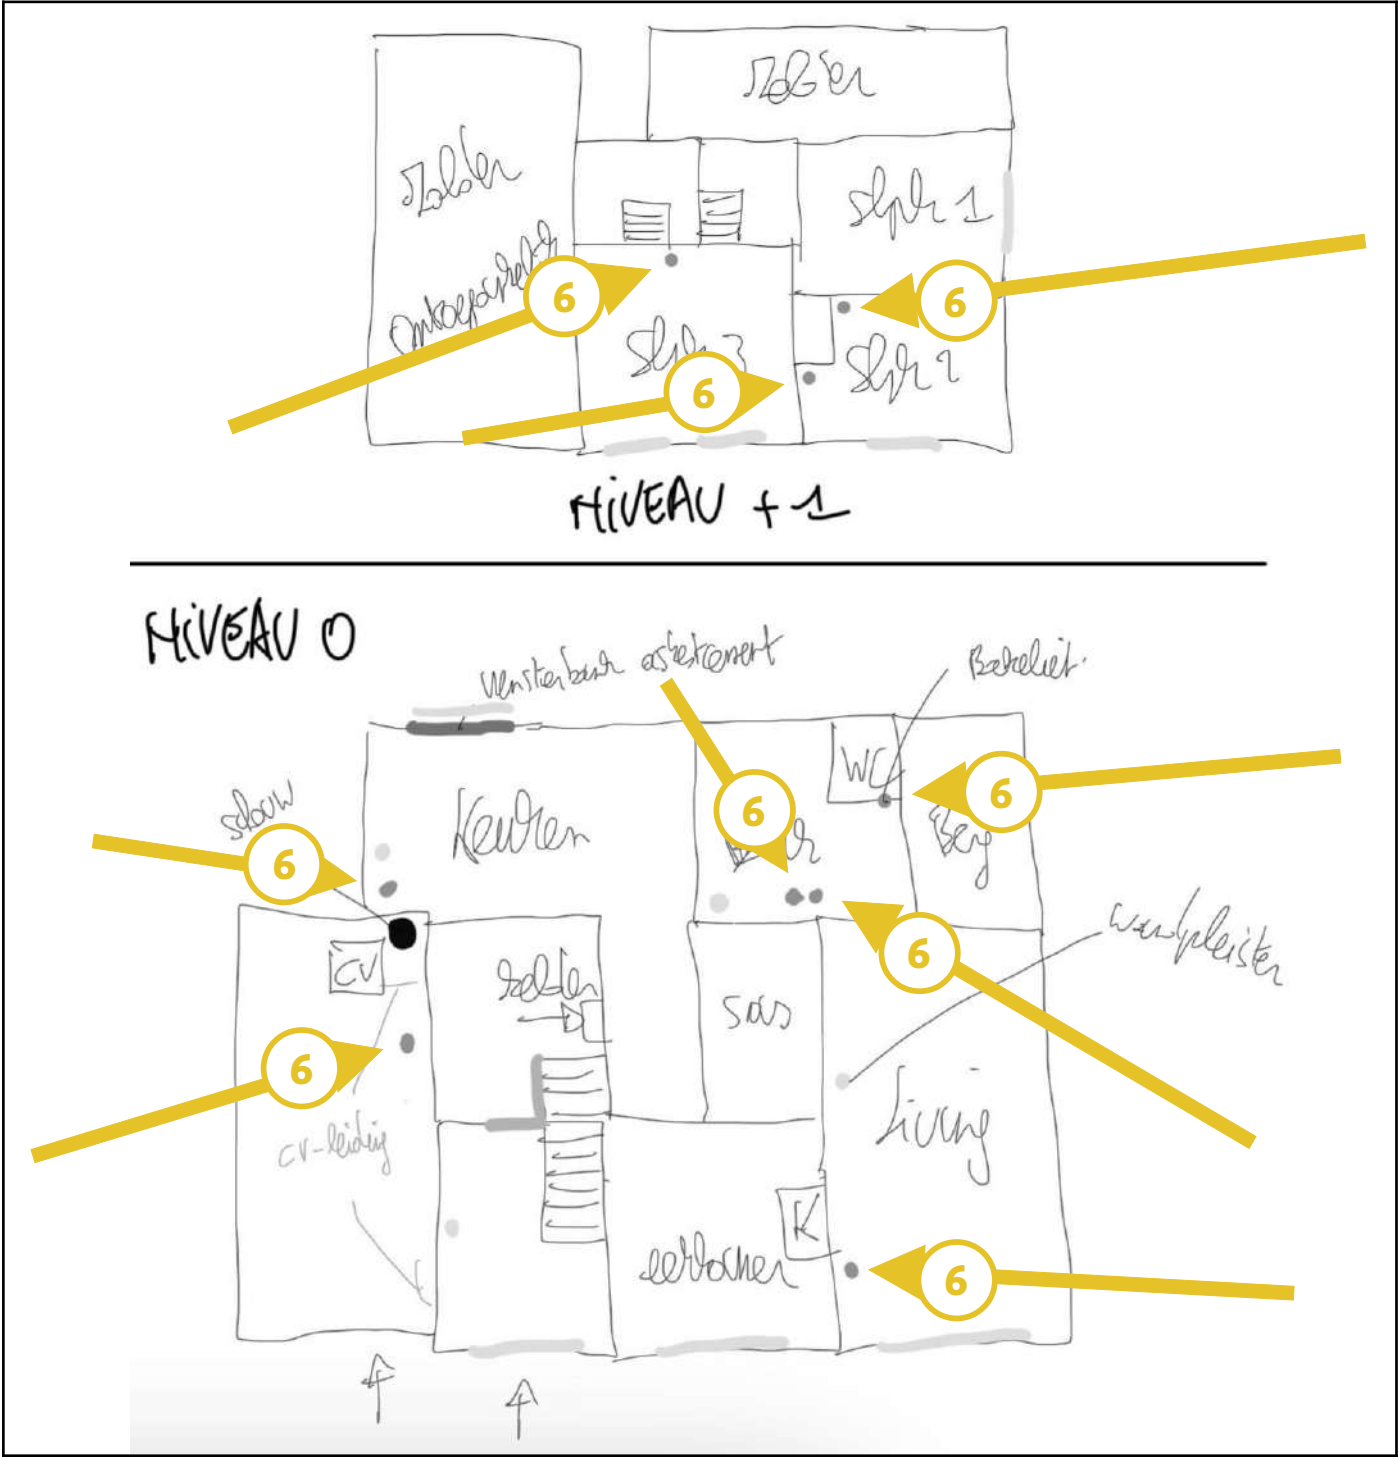
Plan 1.4: Bakeliet

| Beschrijving | Type | Actie |
|---|---|---|
| 6. Bakeliet Elektrische installatie | Asbestmateriaal | Zorgvuldig beheren |

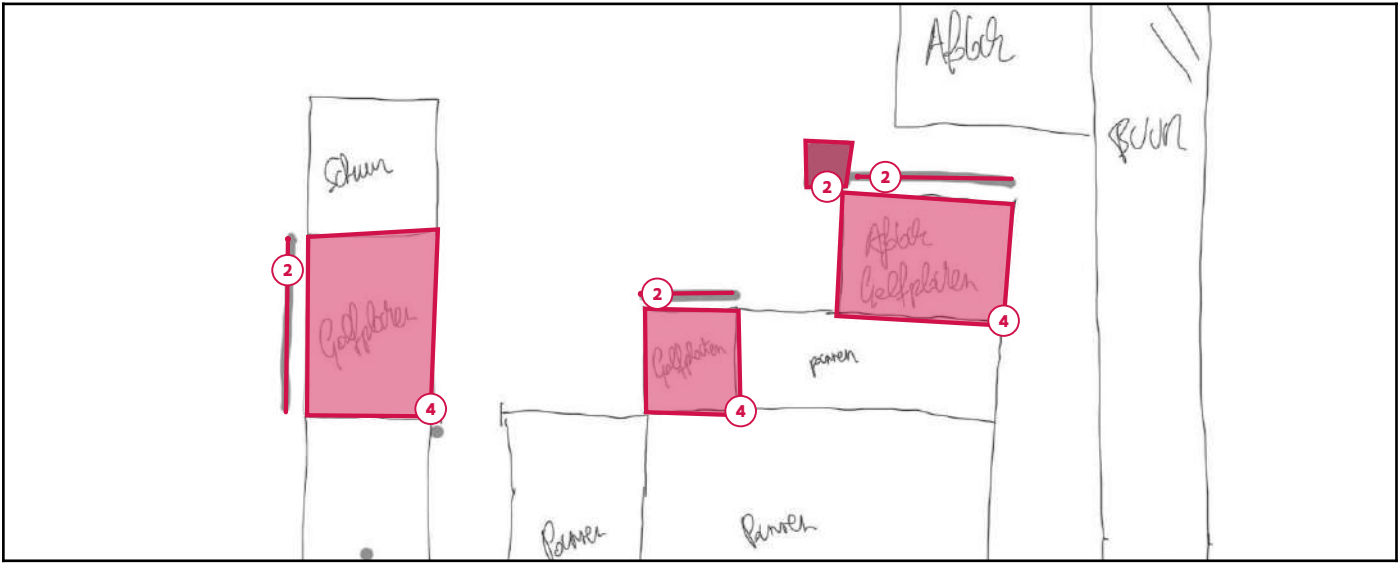
# Plan 1.5: Dakenplan

| Beschrijving | Type | Actie |
|---|---|---|
| 4. Golfplaten I Daken | Asbestmateriaal | Dringend verwijderen |

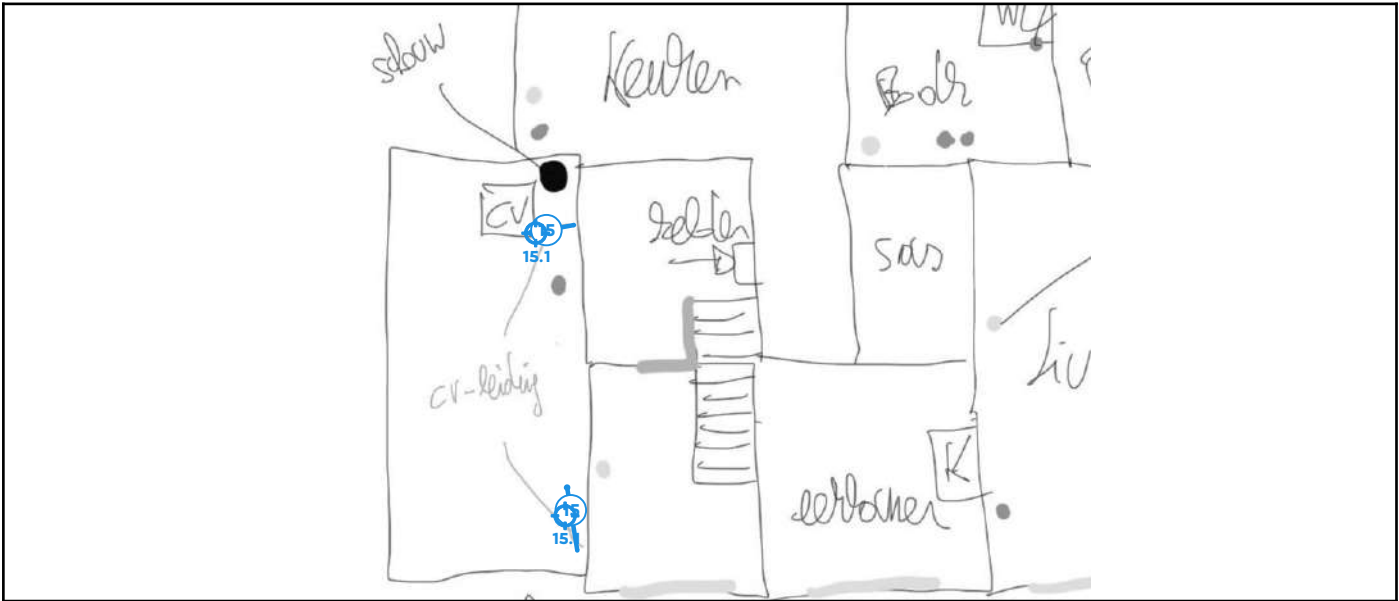
# Plan 1.6: Leidingisolatie

| Beschrijving | Type | Actie |
|---|---|---|
| 15.1 Code: 2 I MS I Isolatie | Mengmonster | - |

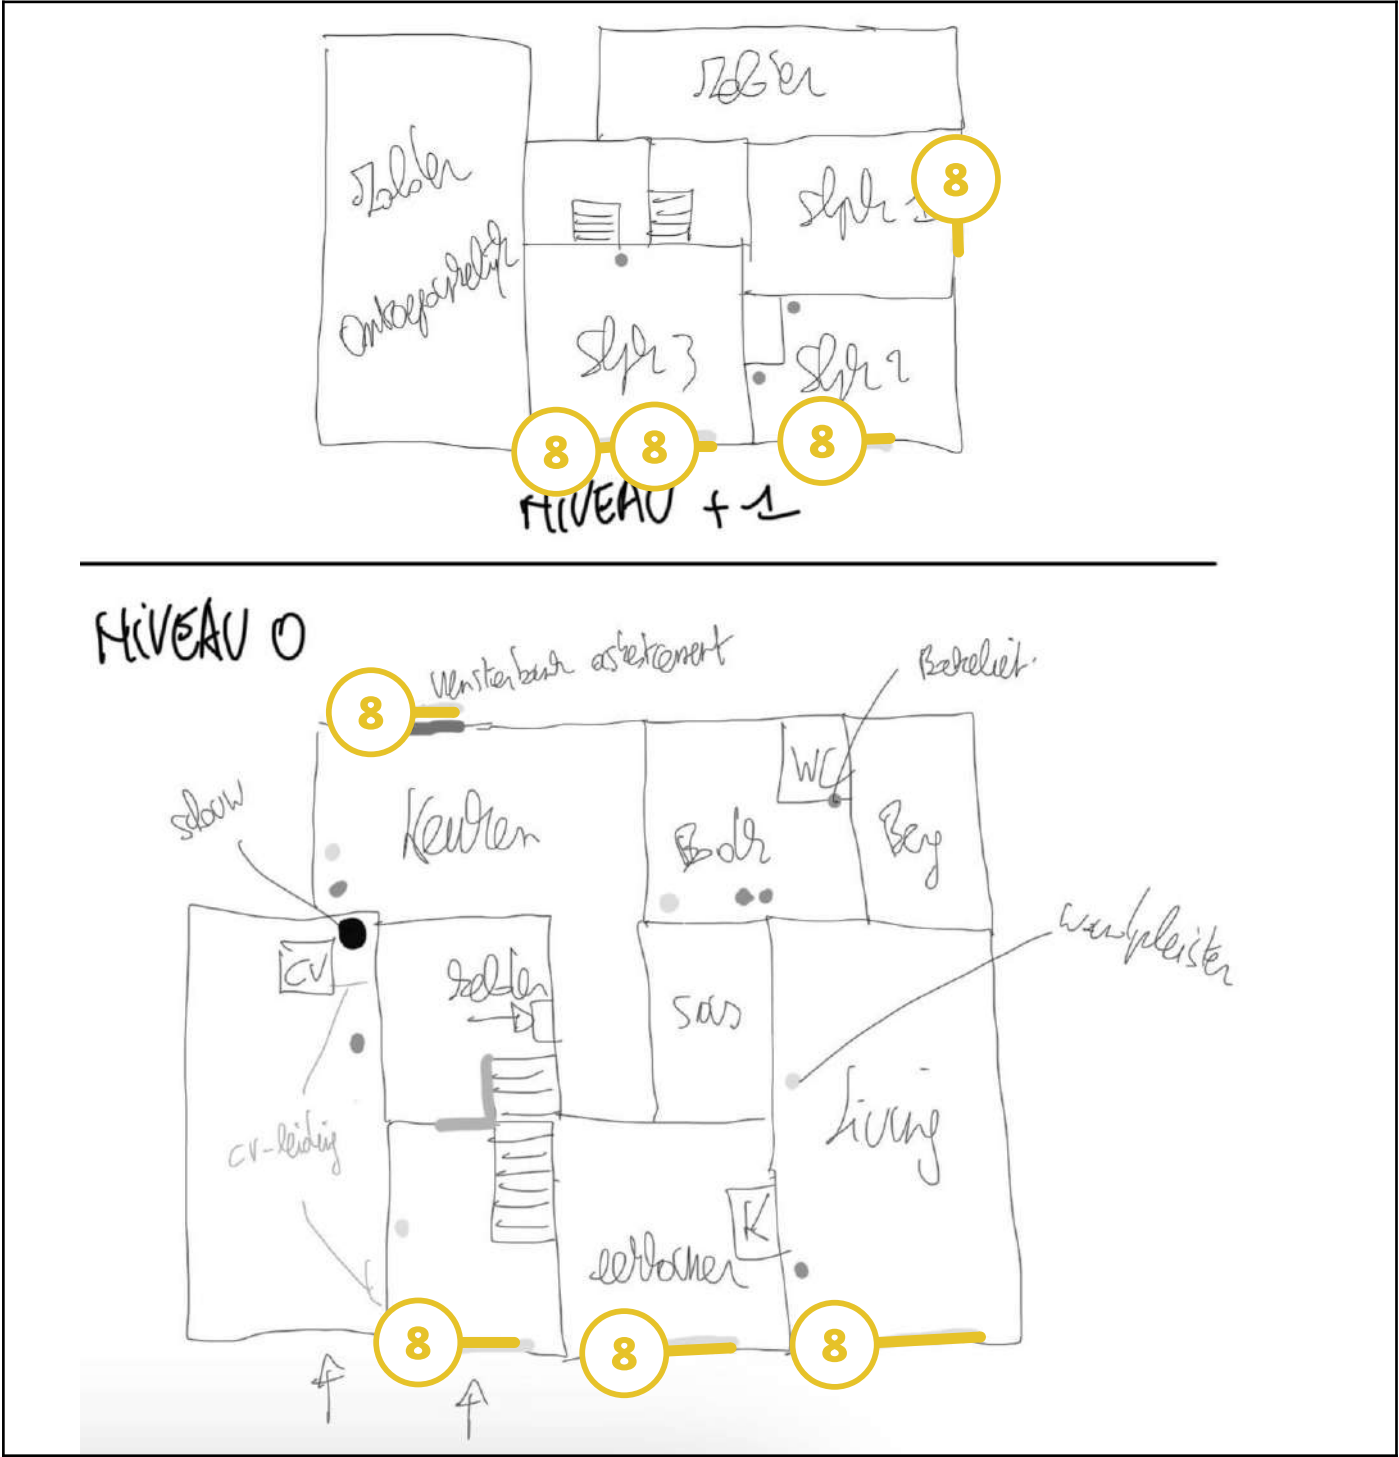
Plan 1.7: Mastiek

| Beschrijving | Type | Actie |
|---|---|---|
| 8. Mastiek/Kitwerk tussen glas en profiel | Asbestmateriaal | Zorgvuldig beheren |

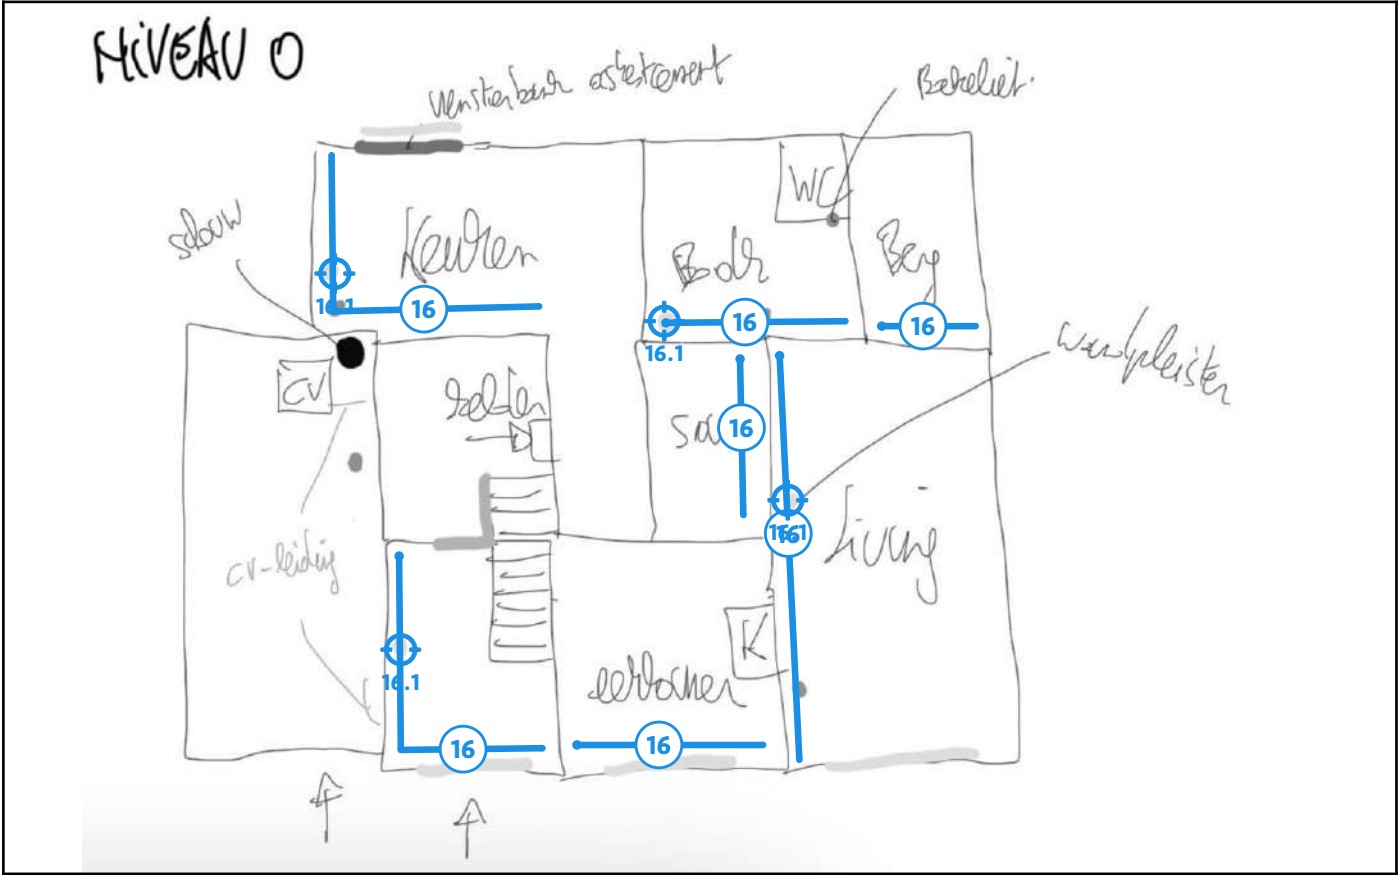
# Plan 1.8: Zichtbaar wandpleisterwerk

| Beschrijving | Type | Actie |
|---|---|---|
| 16.1 Code: 1 MS Wandpleister | Mengmonster | - |

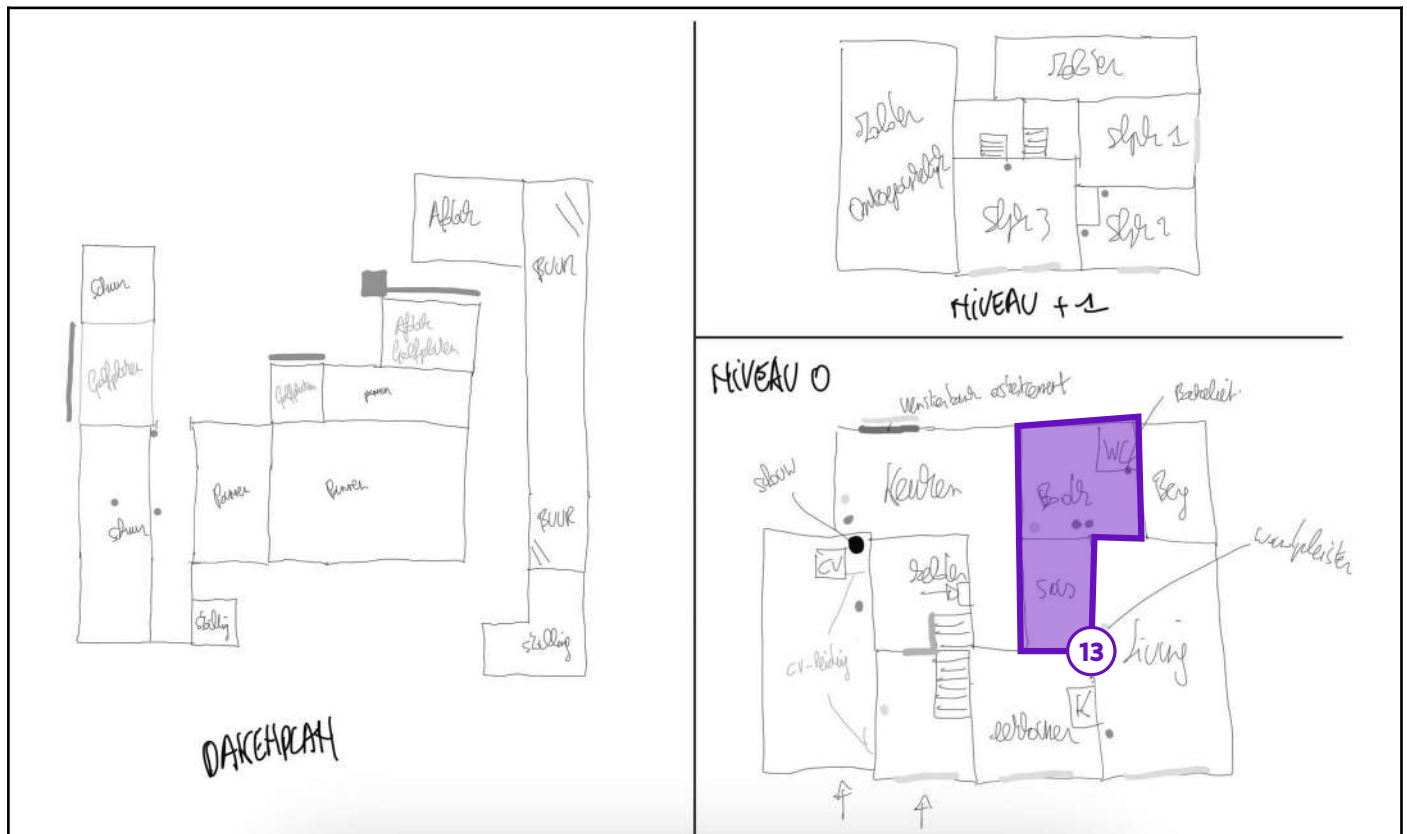
## Plan 1.9: Vinylvloeren

| Beschrijving | Type | Actie |
|---|---|---|
| 13. Vinylvloer I Soepel I Niet-asbestverdacht | Advies | - |

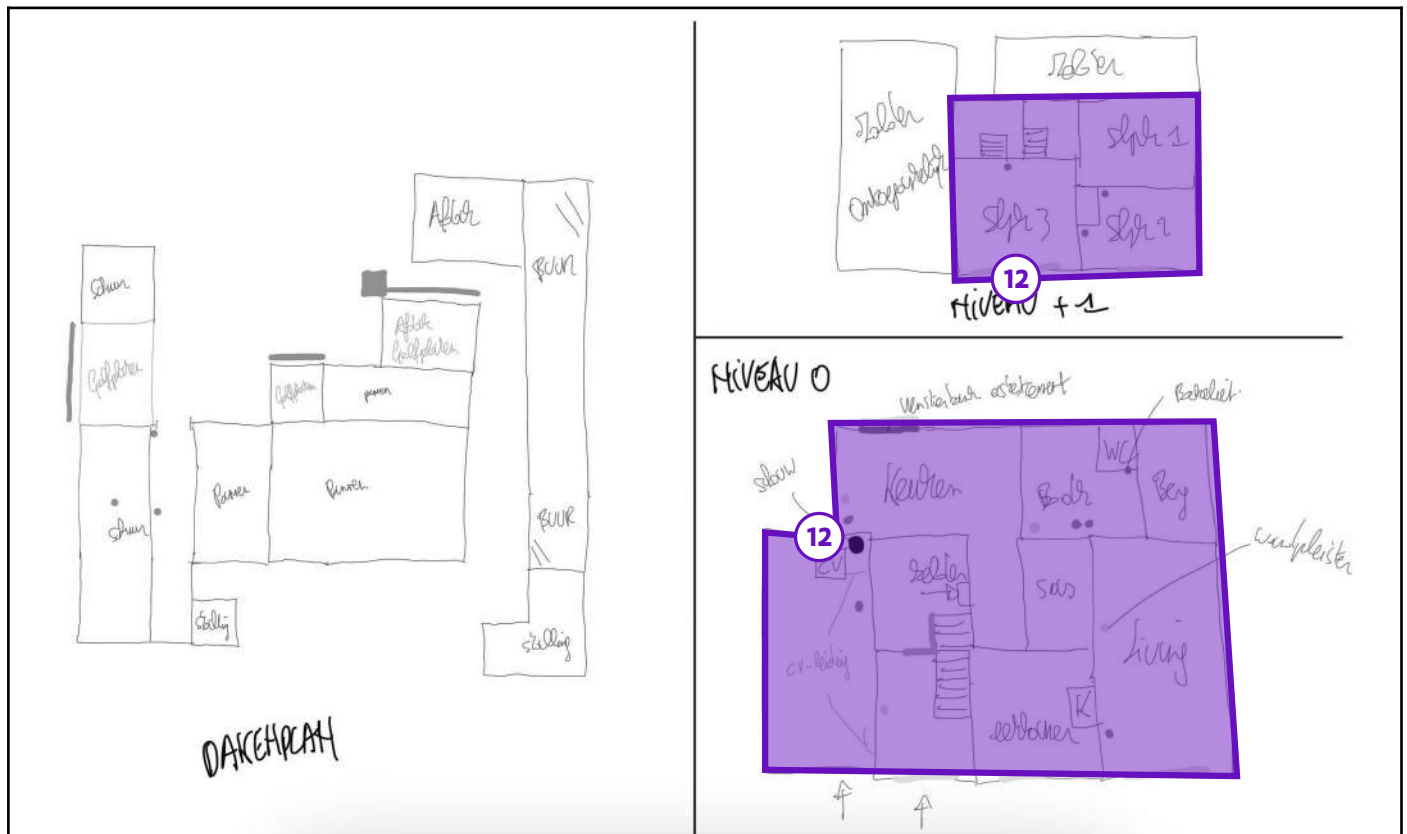
### Plan 1.10: Zone met valse plafonds en valse wanden

| Beschrijving | Type | Actie |
|---|---|---|
| 12. Zone met valse wanden en valse plafonds | Advies | - |
