# Asbestinventarisatetest

Burgemeestersstraat 26, 3870 Heers

Attestnummer : 20260921-000472.000

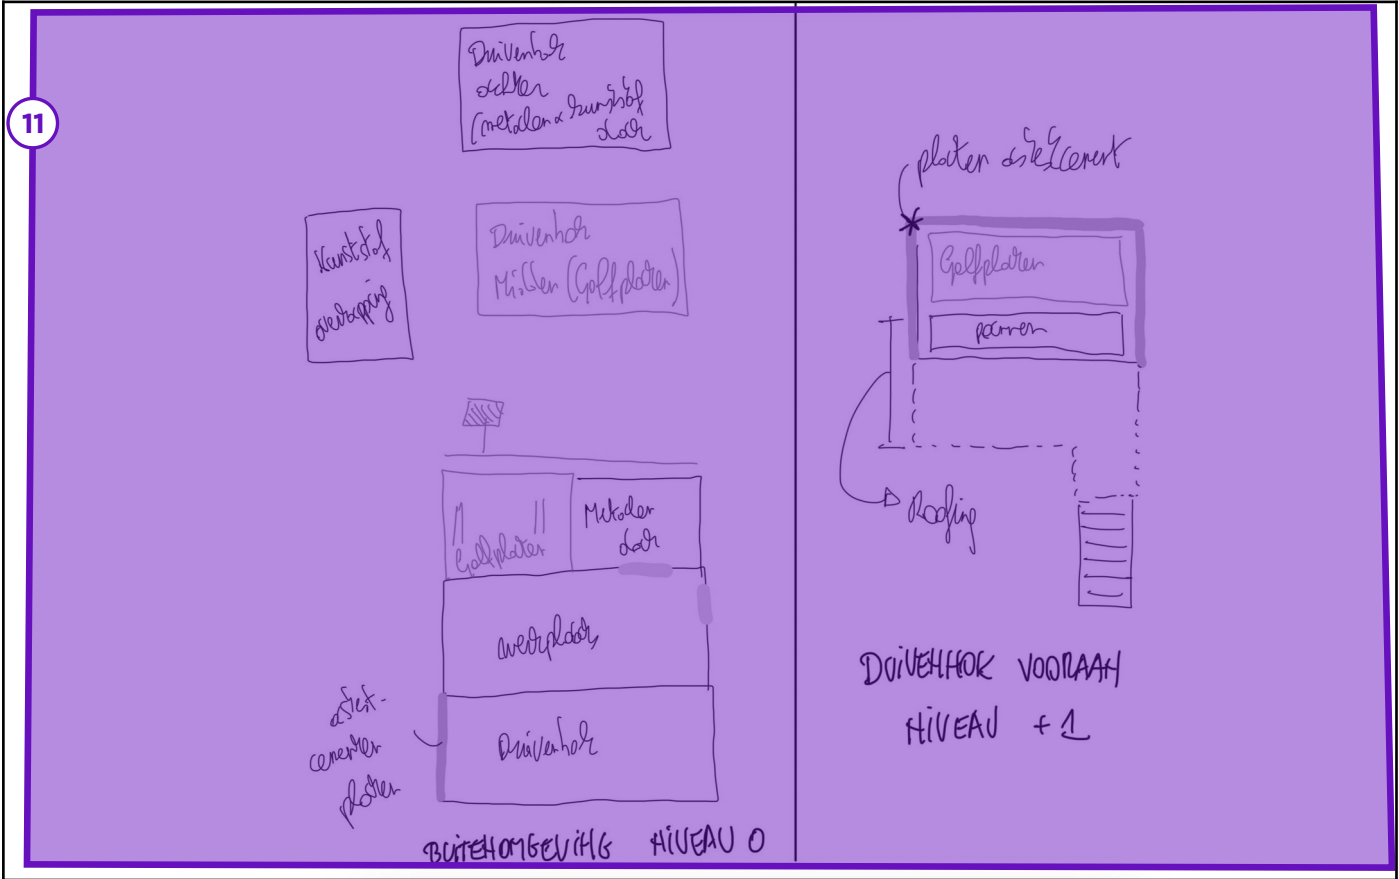
# Plan 1.4: - Niet-destructief en geen aanvullend onderzoek

| Beschrijving | Type | Actie |
|---|---|---|
| 11. Niet-destructief en geen aanvullend onderzoek | Advies | - |

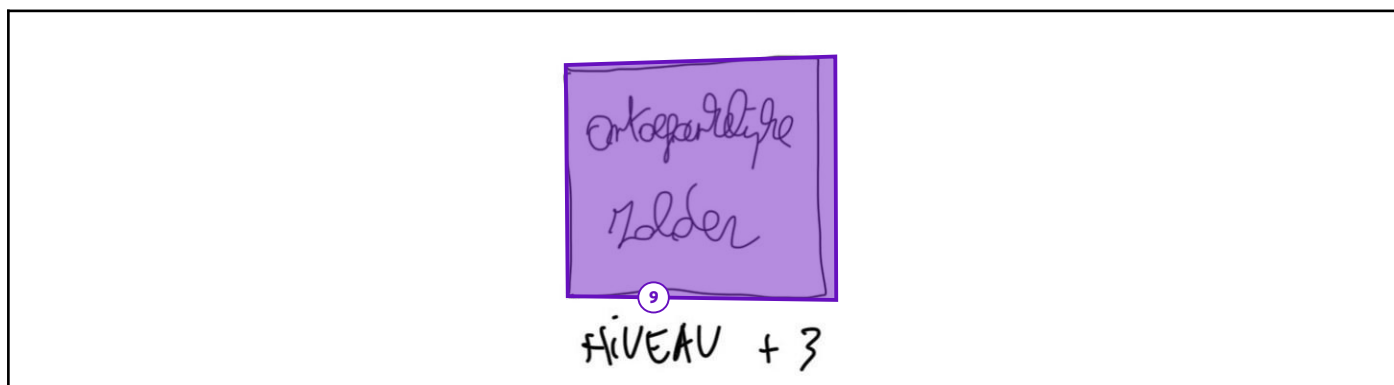
## Plan 2.4: - Niveau +3

| Beschrijving | Type | Actie |
|---|---|---|
| 9. Zolderruimte zonder toegang langs binnen <br>Geen inspectie mogelijk | Beperking | - |

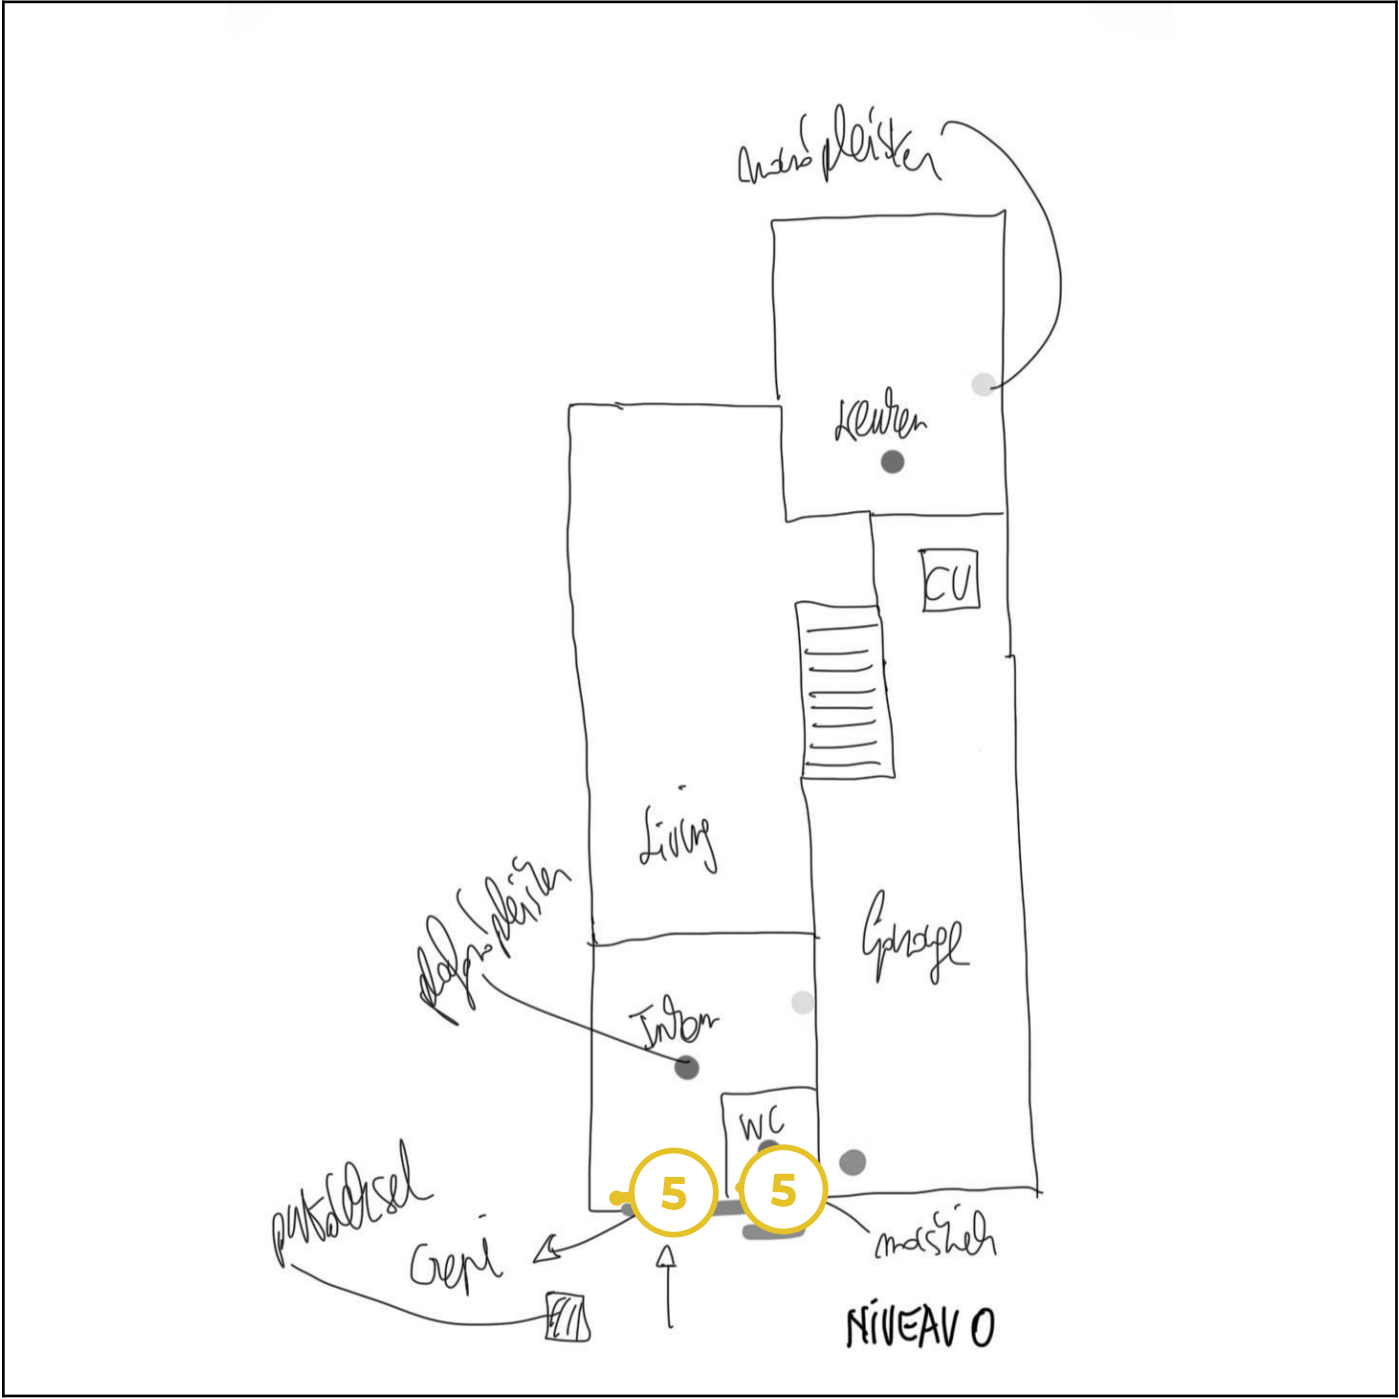
Plan 2.7: - Niveau 0

| Beschrijving | Type | Actie |
|---|---|---|
| 5. Mastiek/kit tussen glas en profiel | Asbestmateriaal | Zorgvuldig beheren |

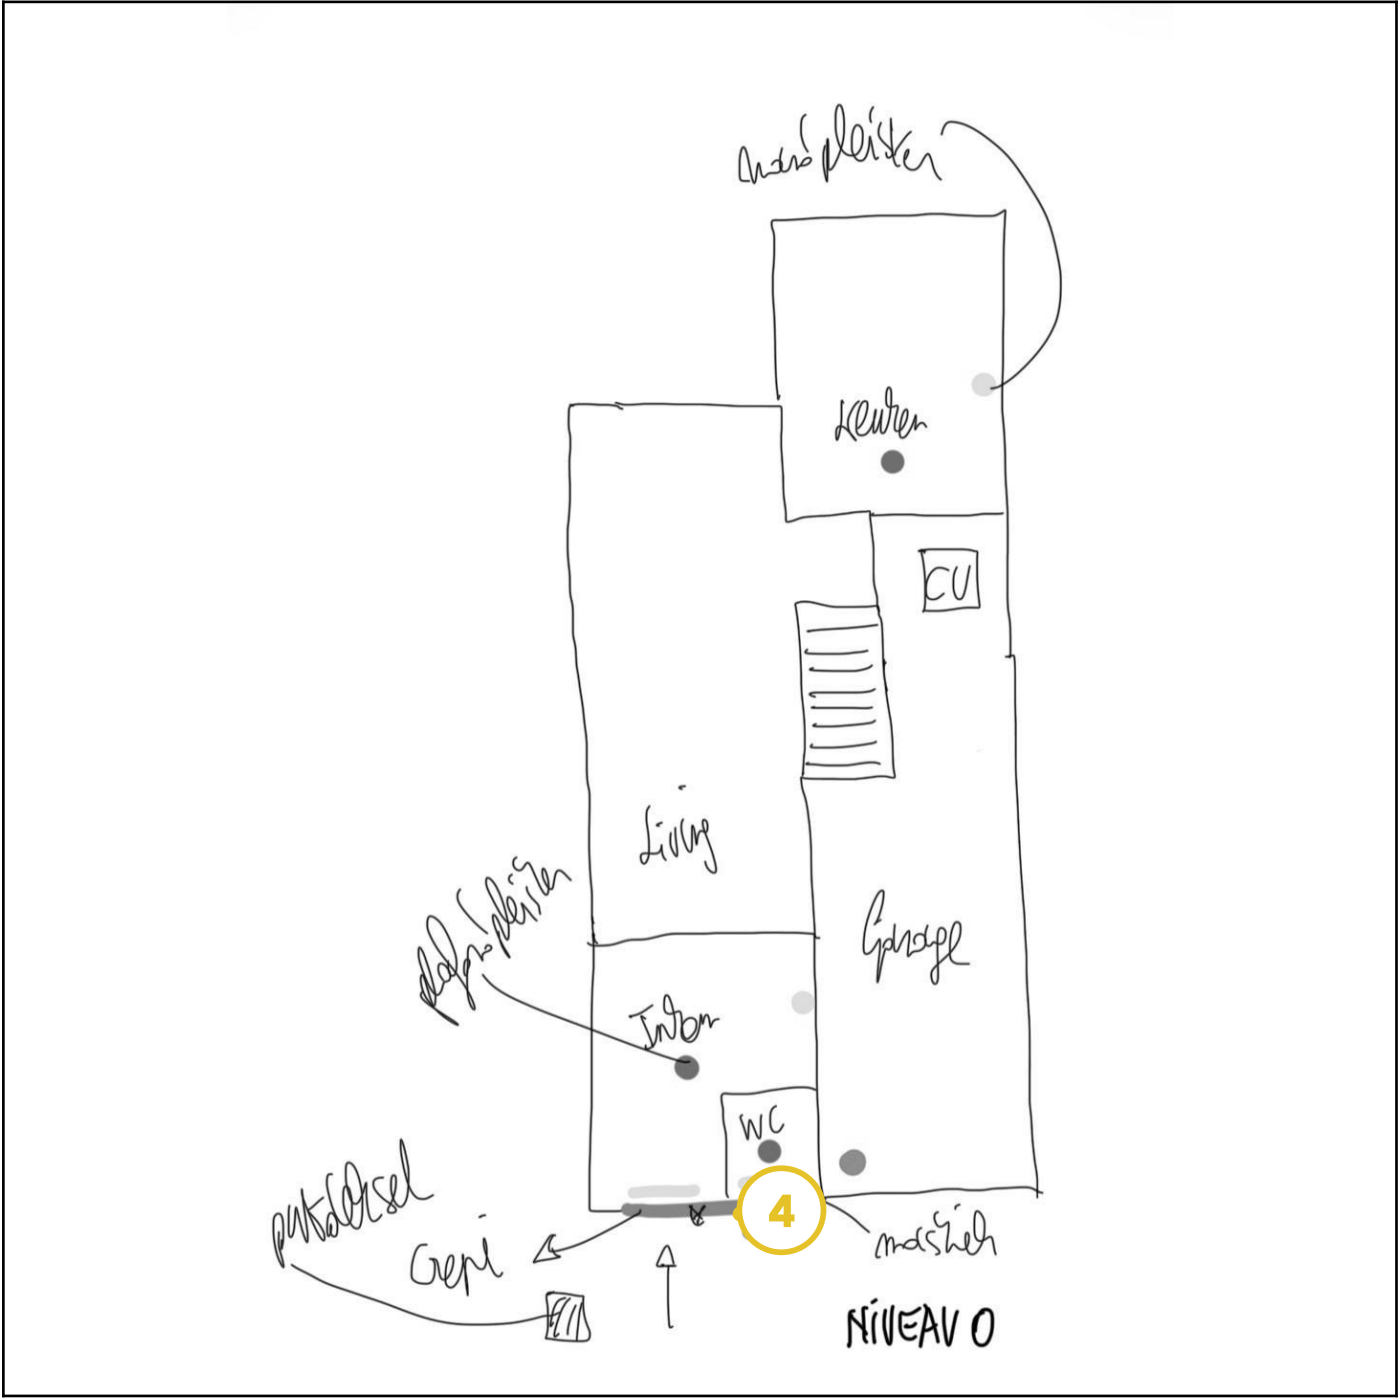
Plan 2.8: - Niveau 0

| Beschrijving | Type | Actie |
|---|---|---|
| 4. Vensterbanken uit asbestcement | Asbestmateriaal | Zorgvuldig beheren |

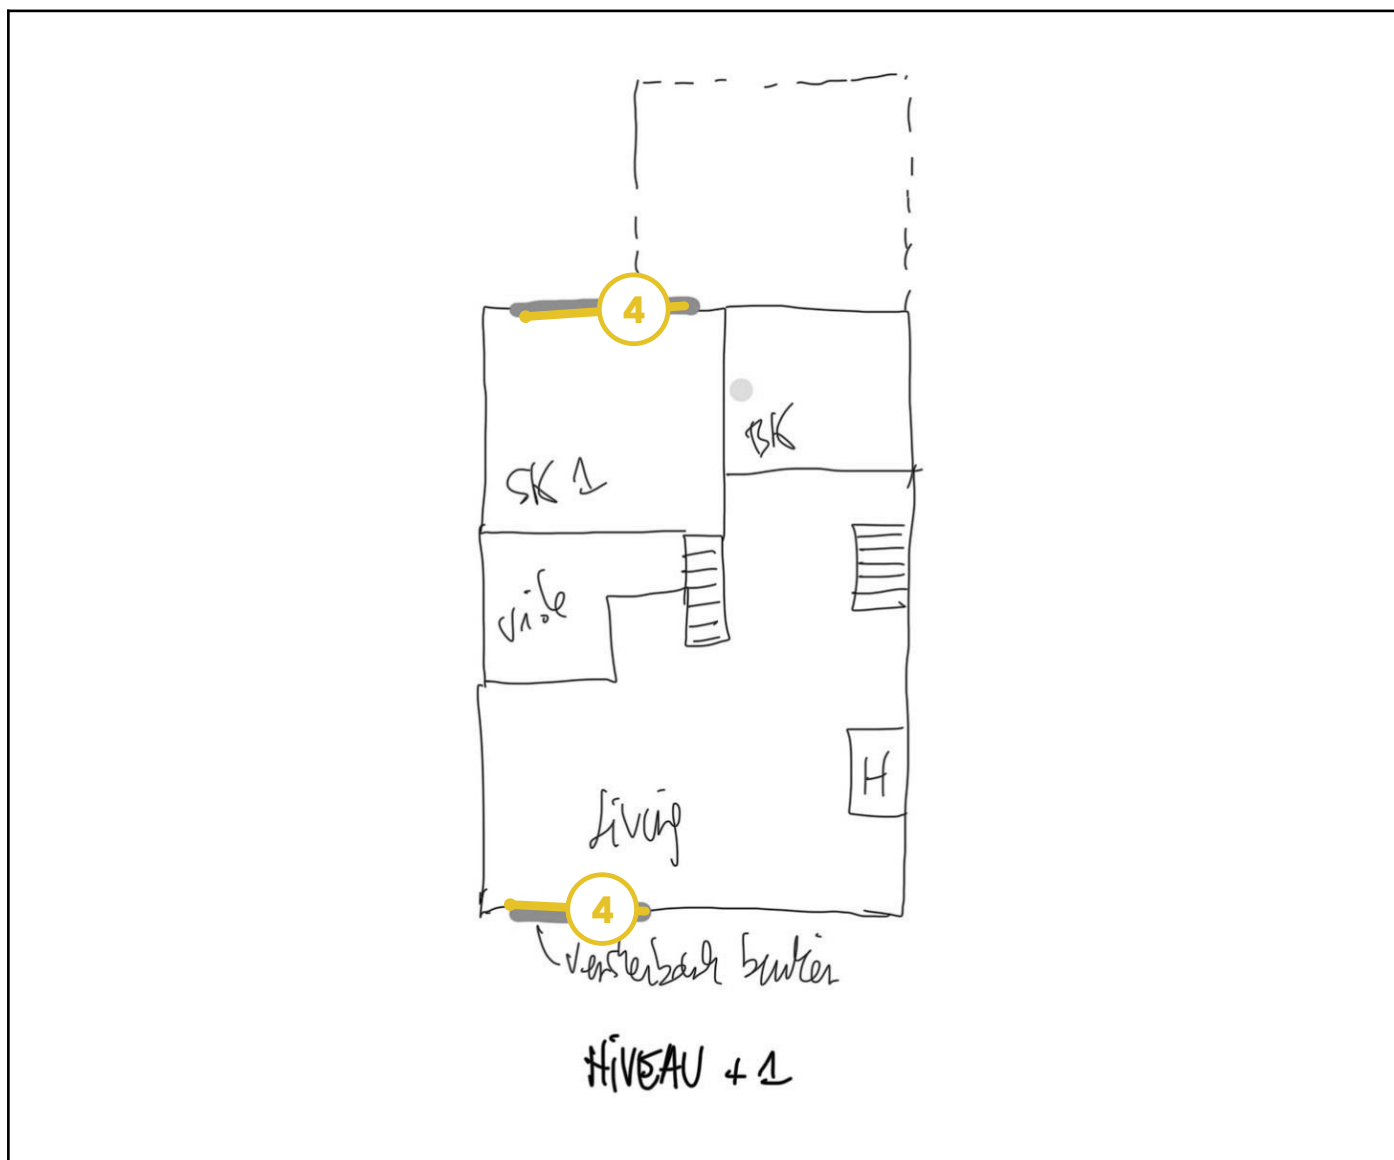
## Plan 2.9: - Niveau +1

| Beschrijving | Type | Actie |
|---|---|---|
| 4. Vensterbanken uit asbestcement | Asbestmateriaal | Zorgvuldig beheren |

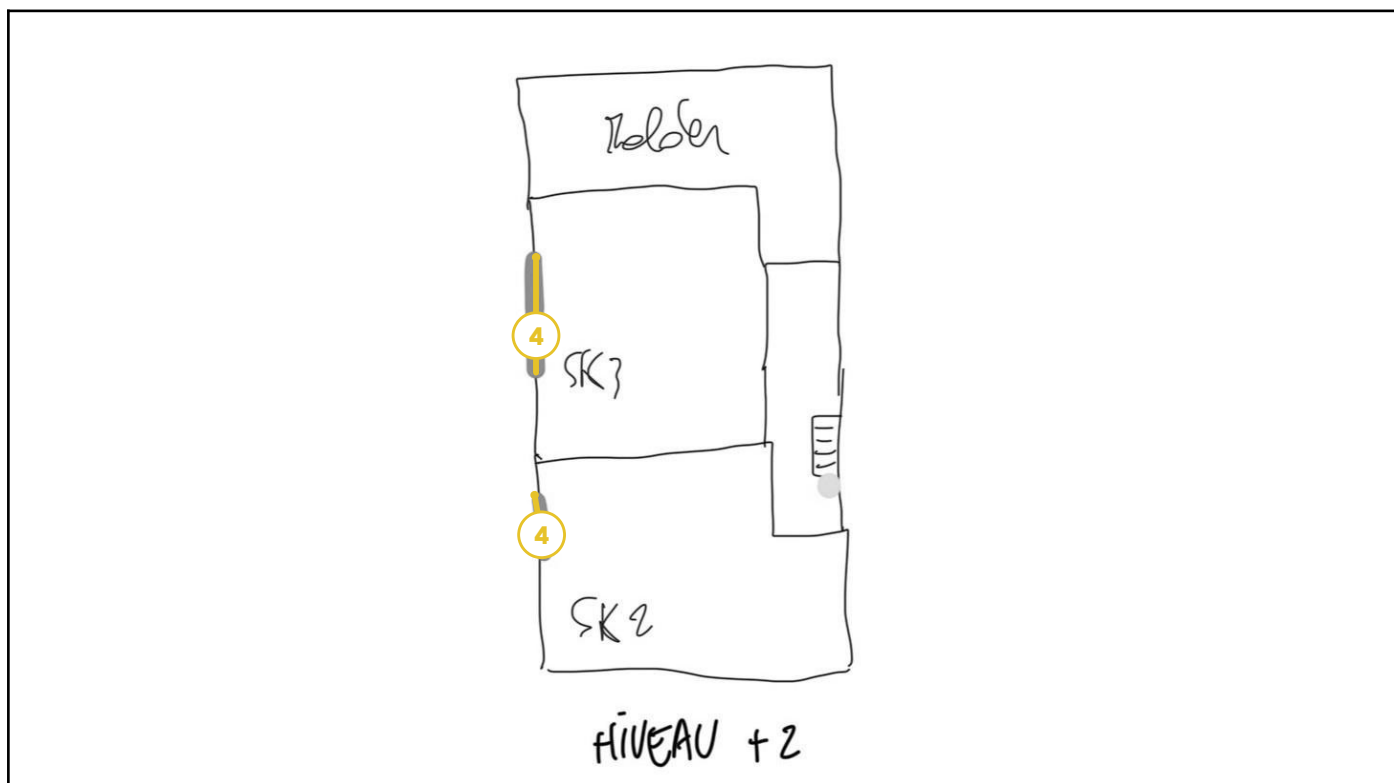
## Plan 2.10: - Niveau +2

| Beschrijving | Type | Actie |
|---|---|---|
| 4. Vensterbanken uit asbestcement | Asbestmateriaal | Zorgvuldig beheren |

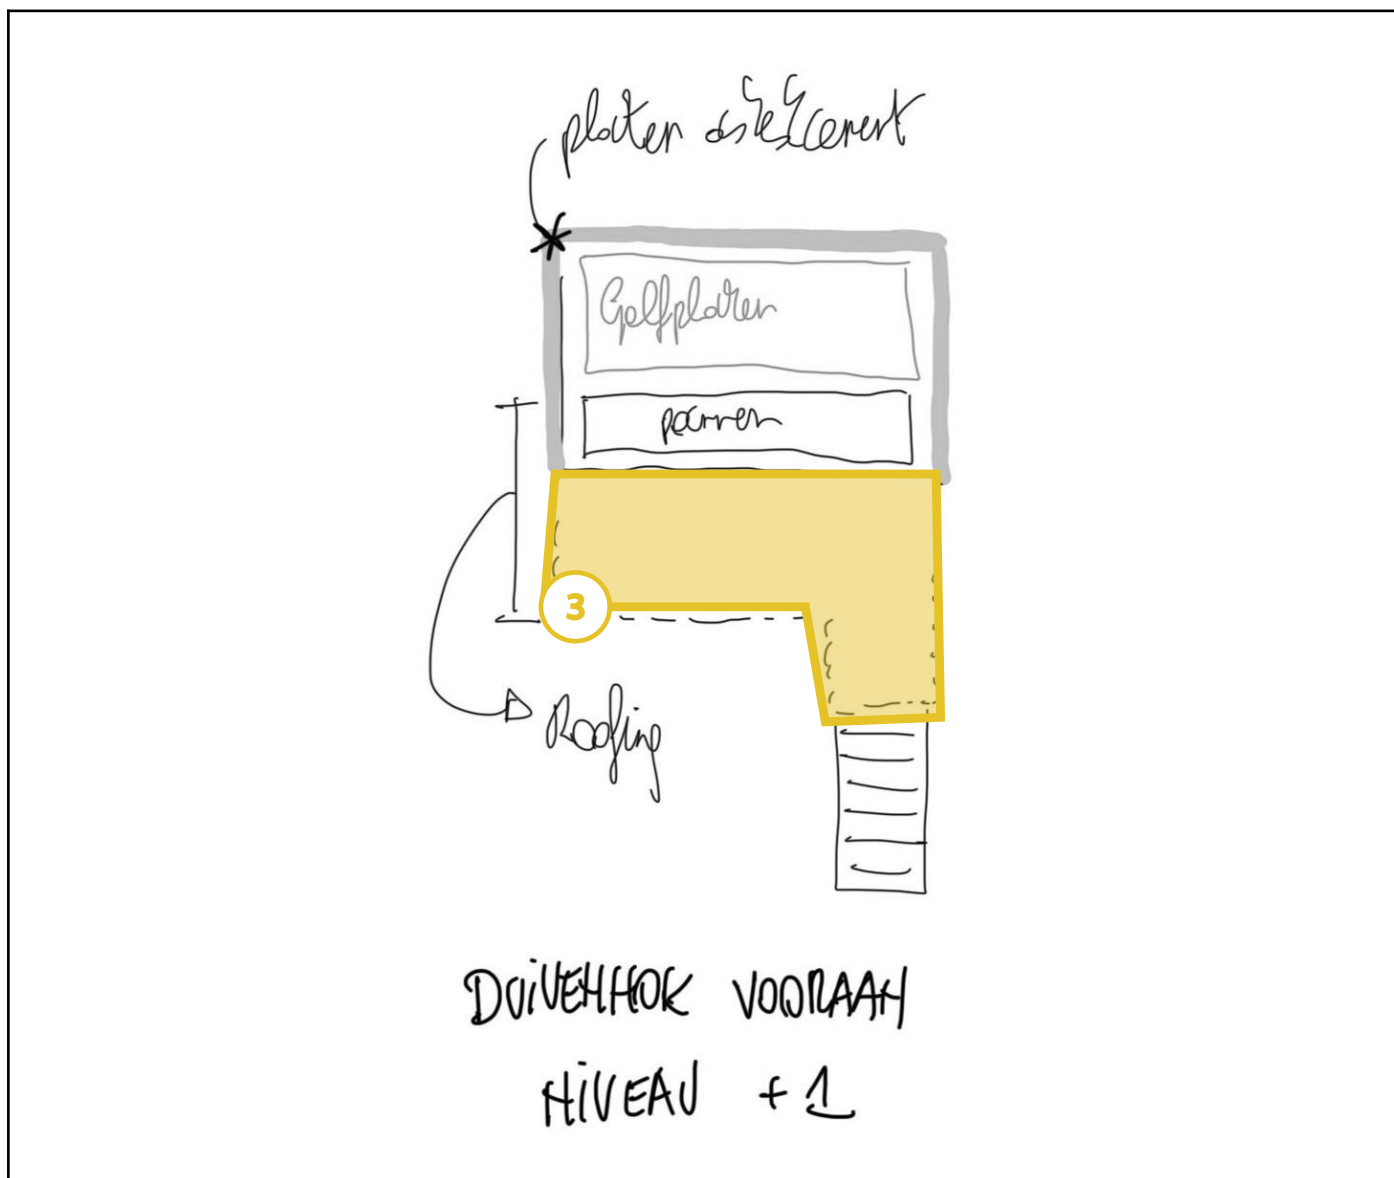
### Plan 3.3: - Duivenhok I Vooraan I Niveau +1

| Beschrijving | Type | Actie |
|---|---|---|
| 2. Dakbedekking I Golfplaten zonder onderdak | Asbestmateriaal | Dringend verwijderen |

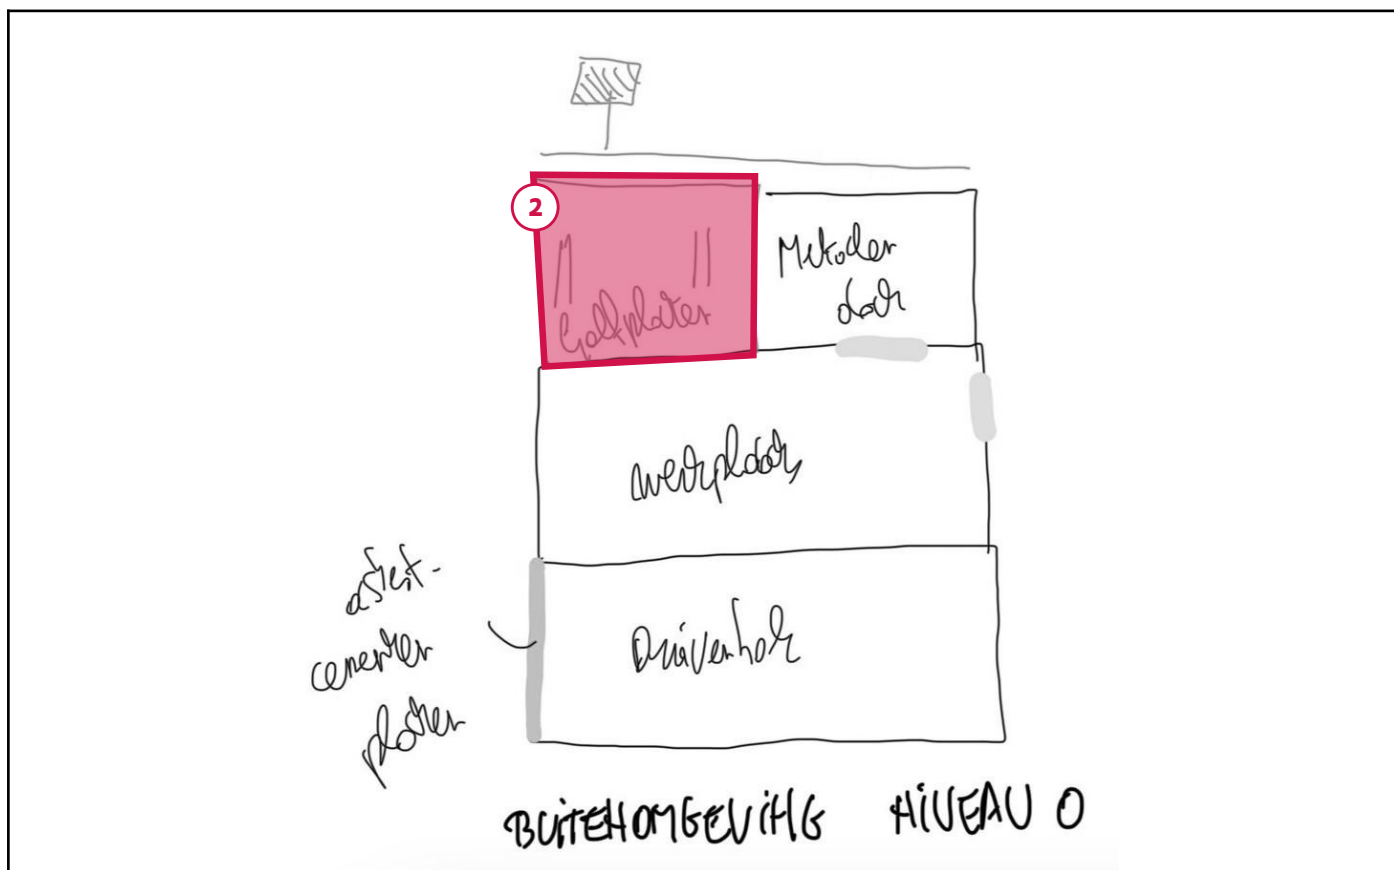
## Plan 3.5: - Duivenhok I Vooraan I Niveau 0

| Beschrijving | Type | Actie |
|---|---|---|
| 2. Dakbedekking I Golfplaten zonder onderdak | Asbestmateriaal | Dringend verwijderen |

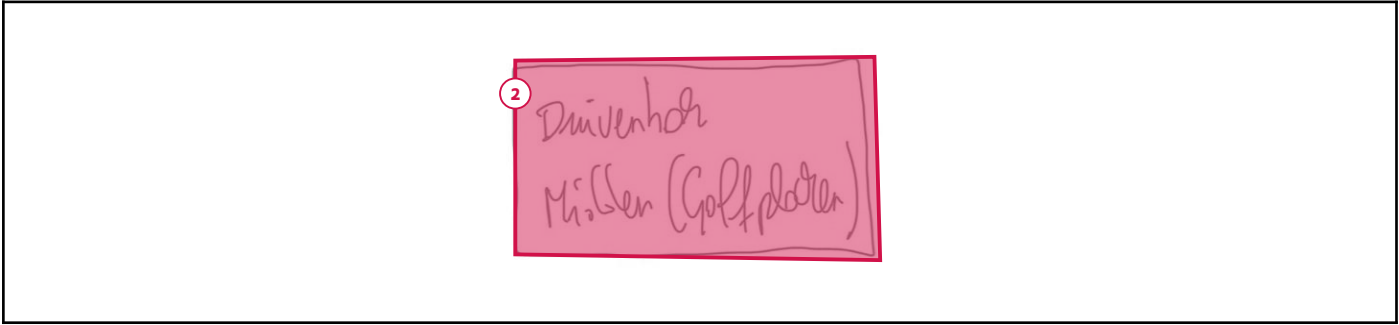
# Plan 4.1: - Duivenhok I Midden

| Beschrijving | Type | Actie |
|---|---|---|
| 2. Dakbedekking I Golfplaten zonder onderdak | Asbestmateriaal | Dringend verwijderen |

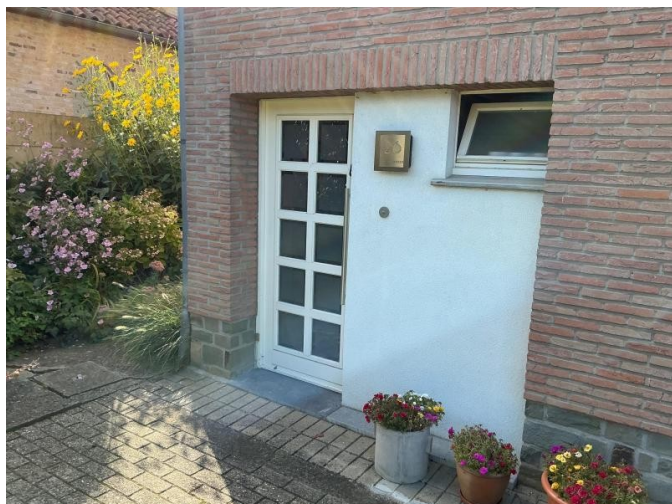
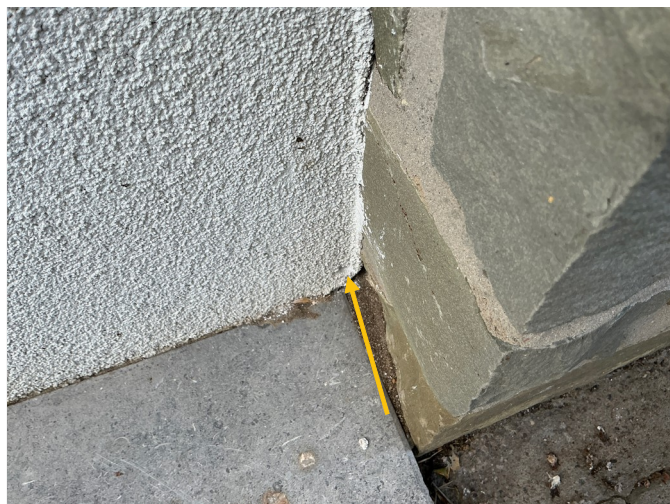
Geen asbest

| # | Type | Referentie | Resultaat |
|---|---|---|---|
| 14.1 | Mengmonster | 3 MS Crepi | Geen asbest |

| Beschrijving | Crepi / afwerking buitengevel Gips/kalk |

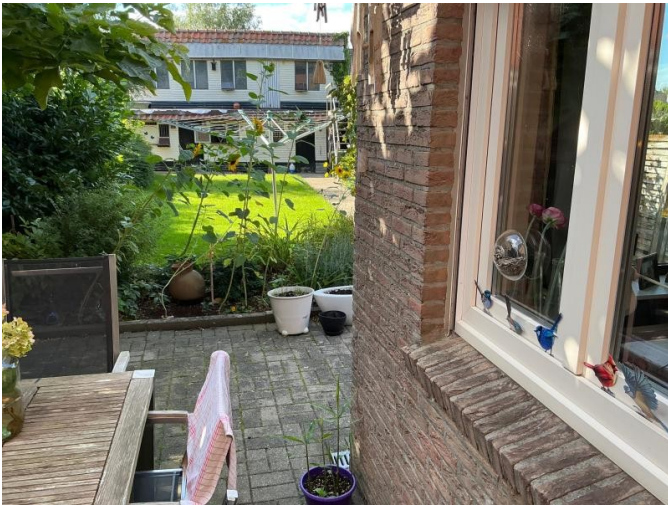
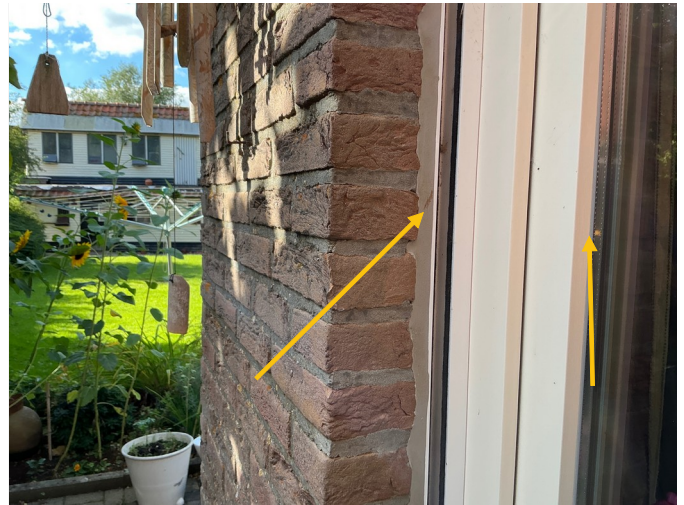
## Fiche 18: Afdichtingsmateriaal I Niet asbestverdacht (mastiek/kit schrijnwerk)

| <p>Fiche 18: Afdichtingsmateriaal I Niet asbestverdacht (mastiek/kit schrijnwerk)</p> | <p>Betreft afdichtingen aan de vernieuwde kunststof ramen met dubbele beglazing van de woning (HR).</p> <p>Betreft alle afdichtingsmateriaal aan schrijnwerk in het volledige inspectiegebied behalve het afdichtingsmateriaal dat beschreven wordt in een aparte fiche (mastiek/kit).</p> <p>Zichtbaar en bereikbaar<br/>afdichtingsmateriaal tussen muur en profiel werd gecontroleerd = niet asbestverdacht.</p> <p>Zichtbaar en bereikbaar<br/>afdichtingsmateriaal tussen glas en profiel werd gecontroleerd = niet asbestverdacht.</p> <p>De al dan niet aanwezigheid van afdichtingsmateriaal (mastiek, kit) aan het schrijnwerk werd gecontroleerd tijdens het plaatsbezoek. Het betreft mastiek/kit aan schrijnwerk: ramen, deuren, gevelopeningen, etc.</p> <p>Asbestverdacht afdichtingsmateriaal, enkel indien aanwezig, wordt in een aparte bronfiche besproken met aanduiding op de constructieplannen.</p> <p>De hoeveelheid is een zo nauwkeurig mogelijke opmeting en kan afwijken van de werkelijke toestand. De geraamde hoeveelheid (indien van toepassing) wordt weergegeven. Aanduidingen op de constructieplannen vormen louter een indicatie waar deze toepassing (onder meer) aanwezig is of kan zijn, de aanduidingen zijn niet limitatief.</p> <p>Deze asbestinventaris betreft een niet-destructief onderzoek. Er kan zich steeds oude asbesthoudende kit / mastiek bevinden achter vernieuwde lagen kit. Tevens kan zich asbesthoudende kit bevinden onder soepele kitlagen. Bij vervanging van de ramen in zijn geheel of vervanging van enkel de beglazing is er steeds bijkomend destructief onderzoek nodig naar eventuele oude, onderliggende, niet-inspecteerbare kitlagen of mastiek alvorens de werken uit te voeren. Controle van eventuele onderliggende lagen kitwerk / mastiek is niet mogelijk zonder aanvullend destructief onderzoek. Mastiek kan zich zowel tussen profiel en muur als tussen profiel en beglazing bevinden. Controleer steeds alle ramen en deuren.</p> <p>OVAM verbiedt het insluiten of opnieuw bedekken van asbesthoudende materialen (Bron: OVAM: Wat is verboden?)</p> | |

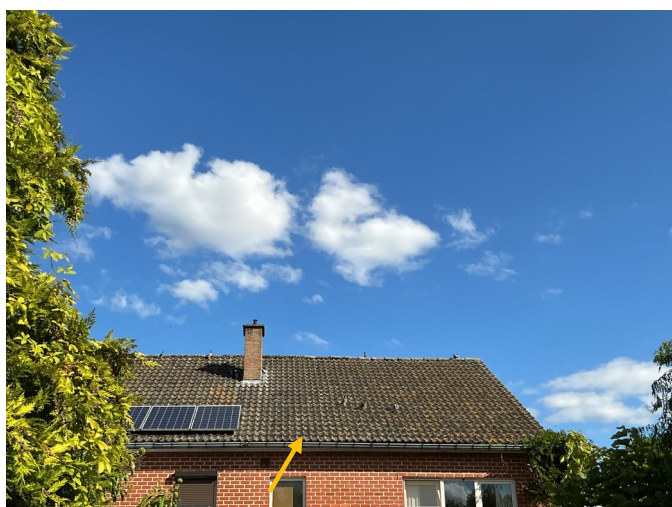
## Fiche 20: Onderdak niet inspecteerbaar zonder destructief onderzoek

| <p>Fiche 20: Onderdak niet inspecteerbaar zonder destructief onderzoek</p> | <p>Betreft het hoofddak van de woning, geen toegang langs binnen om het onderdak te controleren.</p> <p>Het onderdak van het dak is niet waarneembaar en niet inspecteerbaar langs binnen of buiten, er is geen volledige risicobeoordeling mogelijk. De opbouw van het dak met eventuele onderliggende lagen / onderdak (asbesttoepassingen) is niet vast te stellen en niet inspecteerbaar.</p> <p>Bij gebrek aan bereikbaarheid van het onderdak langs binnen (bijvoorbeeld bij afgewerkte zolders / daken / plafonds / wanden) en zonder het verwijderen van de eventueel aanwezige isolatie, gebeurt de inspectie langs buiten door middel van het opheffen van een pan. Opheffen van dakbeddekking zoals: (metalen) platen, golfplaten, leien, afwerkingslagen van platte daken is niet mogelijk zonder aanvullend destructief onderzoek. Dit onderzoek beperkt zich echter tot niet-destructief onderzoek.</p> <p>Om de opbouw van het dak vast te stellen is verder aanvullend, destructief onderzoek nodig indien gewenst.</p> <p>Het is verboden om constructies zoals zonnepanelen, zonneboilers, overzetdaken, reclamepanelen te bevestigen aan of over:</p> <ol style="list-style-type: none"> <li>1. asbesthoudende dak- en gevelbekleding;</li> <li>2. niet-asbesthoudende dak- en gevelbekleding als daarbij onderliggende asbesthoudende materialen beschadigd worden. (Bijvoorbeeld indien een menuiserie asbesthoudend onderdak aanwezig is).</li> </ol> <p>Het insluiten of bedekken van asbesthoudende materialen die weggenomen moeten worden om een asbestveilige toestand te verkrijgen, is alleen toegestaan als risicobeheersmaatregel of maatregel voor een veilig beheer. In afwijking van het eerste lid is het verboden asbesthoudende dak- en gevelbekleding in te sluiten of te bedekken met andere materialen.</p> <p>Het is verboden dak- en gevelbekleding van asbestcement te reinigen of te ontmossen. (Bron: Materialendecreet Art. 33/1. par1, par2 + Artikel 33/2)</p> <p>OVAM verbiedt het breken, afschuren, beschadigen, hergebruiken, insluiten, opnieuw bedekken van asbesthoudende materialen (Bron: OVAM: Wat is verboden?)</p> | <p>-</p> |
