Asbestinventarisatetest

Tiensesteenweg 183, 3800 Sint-Truiden

Attestnummer : 20260527-000503.000

Uitgegeven op : 27.05.2026

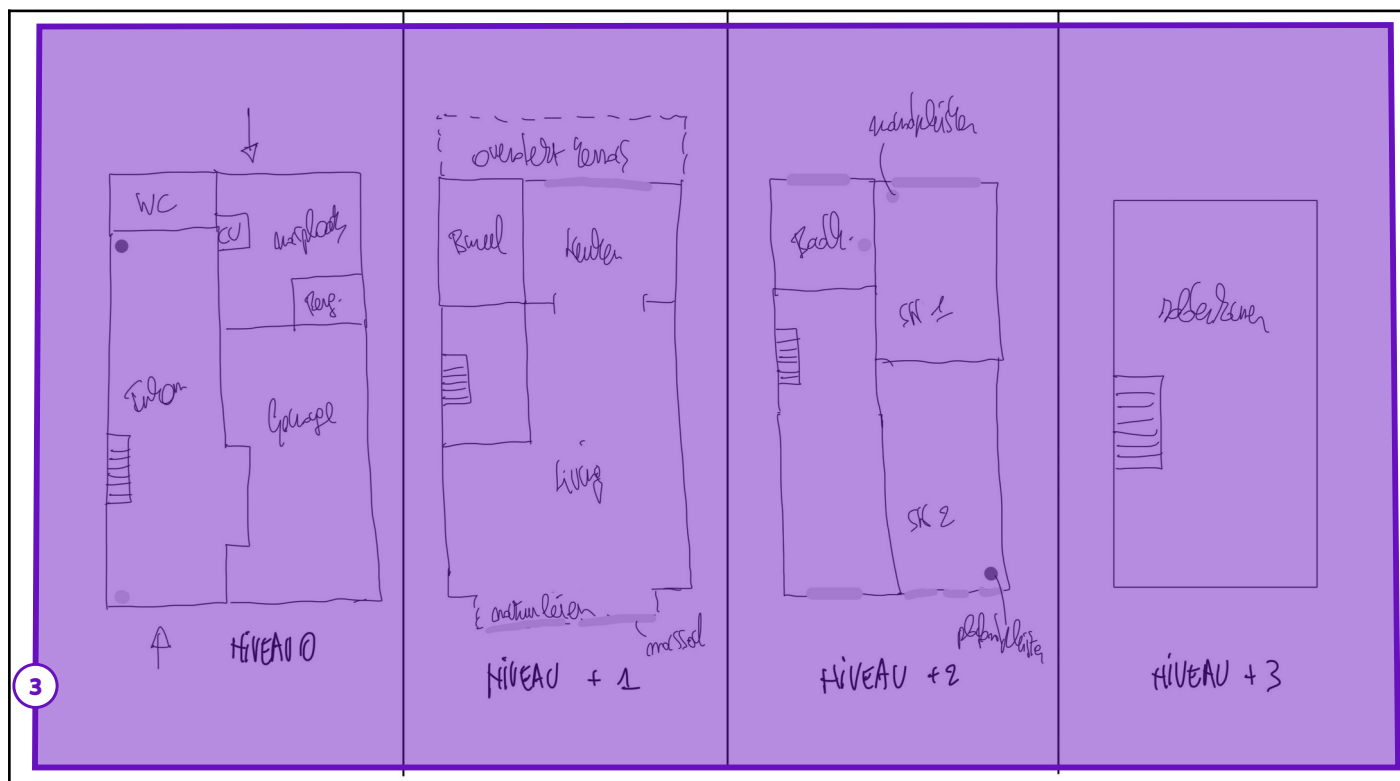
Plan 1.2: - Niet-destructief en geen aanvullend onderzoek

Beschrijving	Type	Actie
3. Niet-destructief en geen aanvullend onderzoek	Advies	-

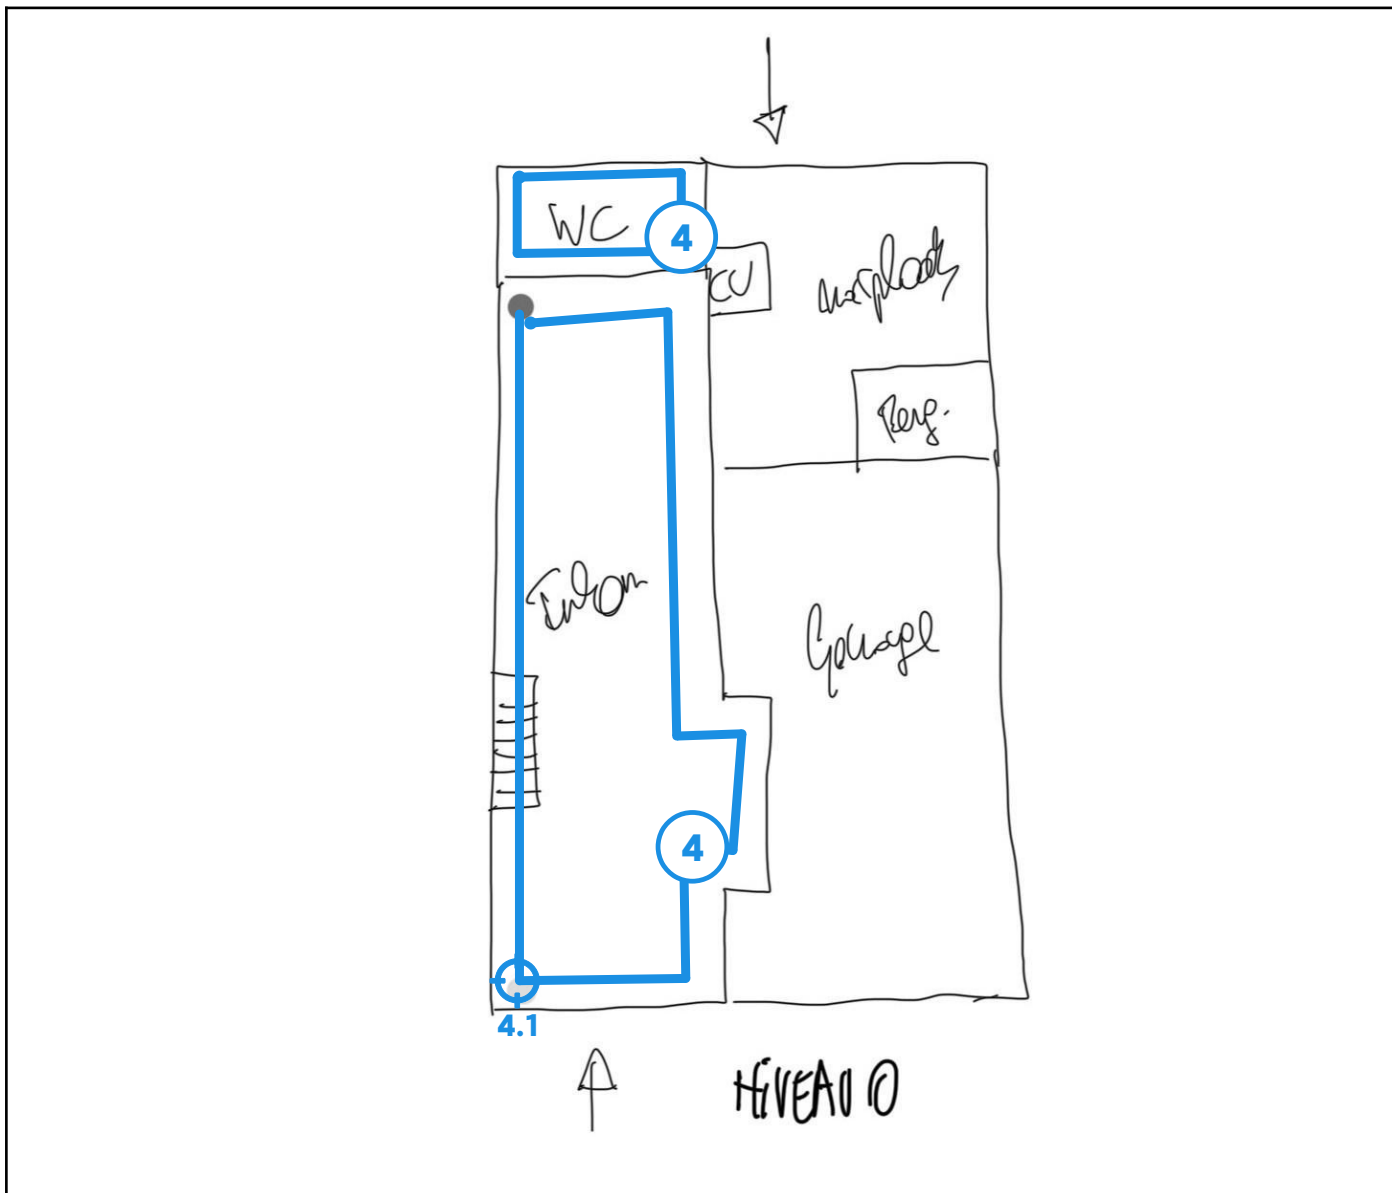
Plan 2.1: - Niveau 0

Beschrijving	Type	Actie
4. Zichtbaar wandpleisterwerk	Geen asbest	-
4.1 Code: 1 MS Wandpleister	Mengmonster	-

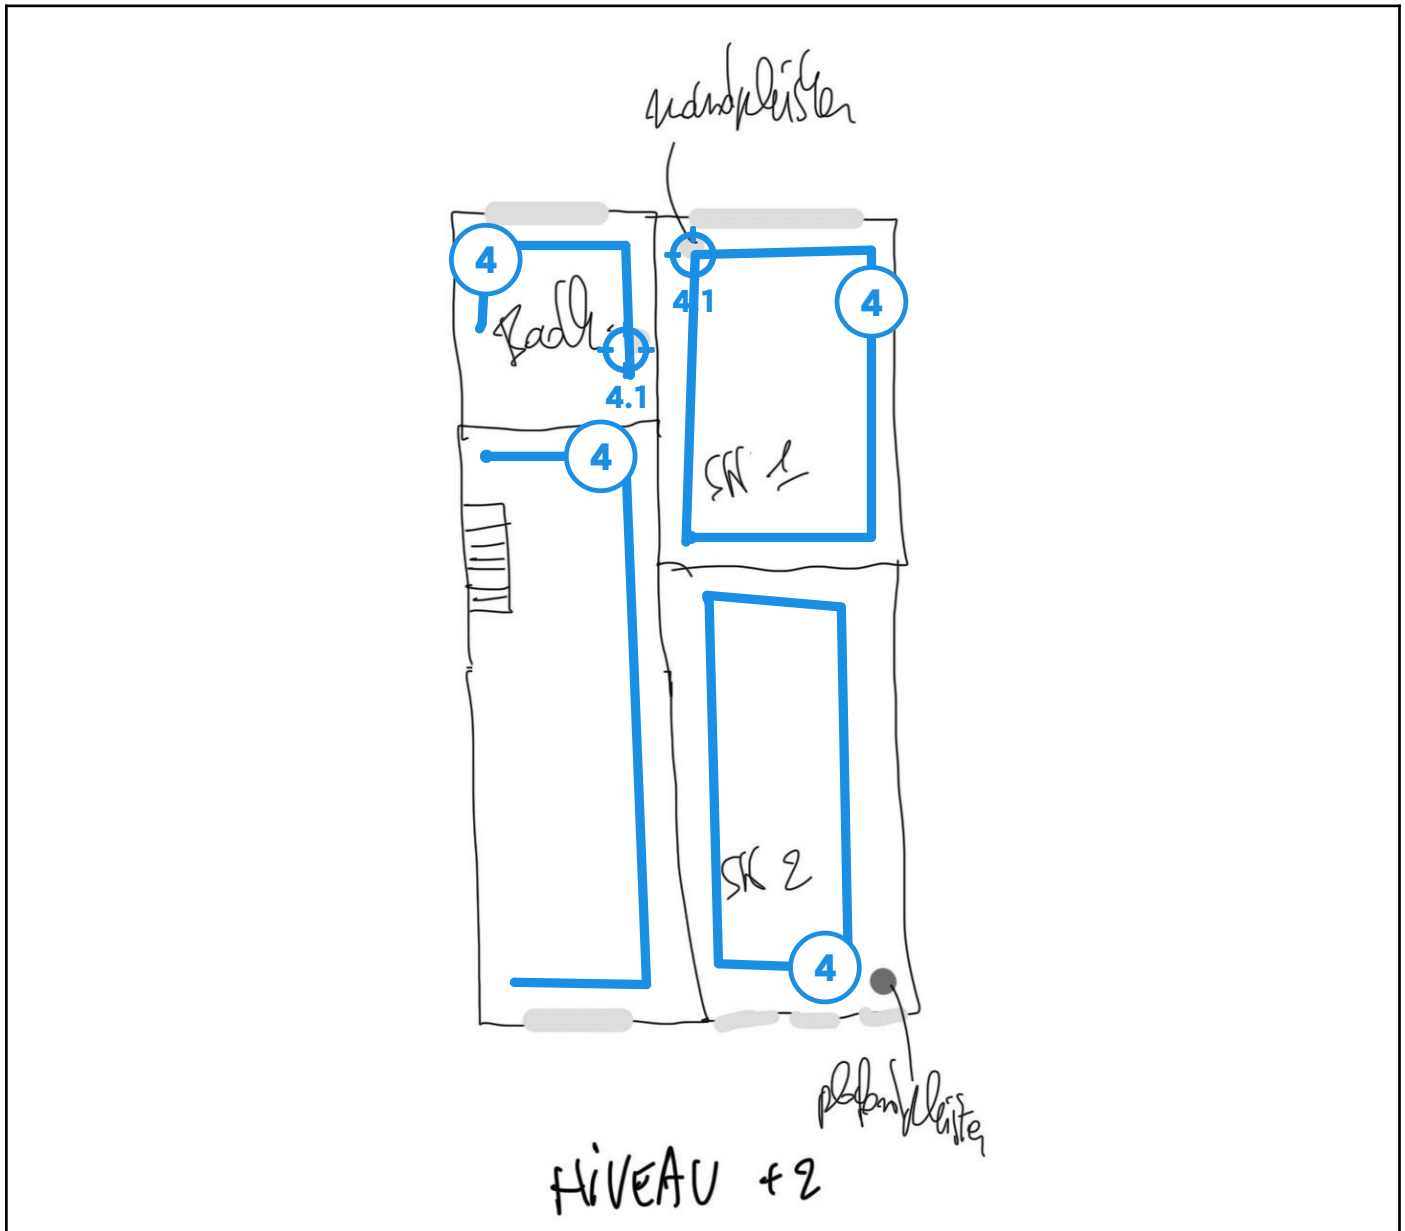
Plan 2.3: - Niveau +2

Beschrijving	Type	Actie
4. Zichtbaar wandpleisterwerk	Geen asbest	-
4.1 Code: 1 MS Wandpleister	Mengmonster	-

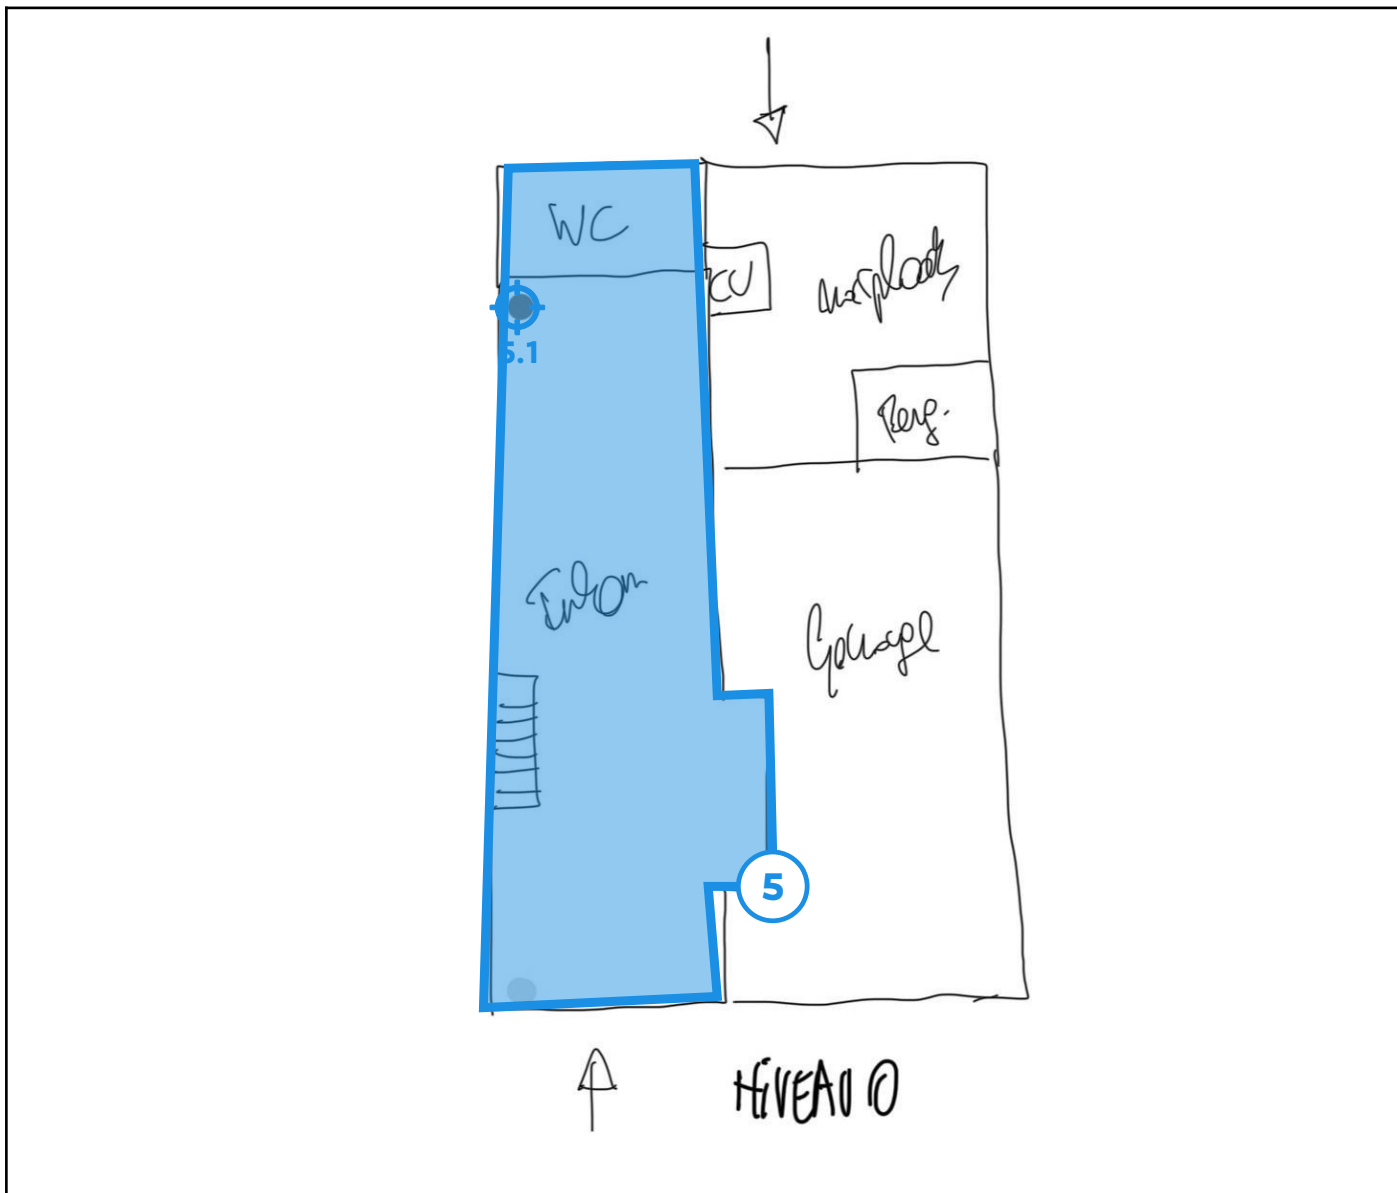
Plan 2.5: - Niveau 0

Beschrijving	Type	Actie
5. Zichtbaar plafondpleisterwerk	Geen asbest	-
5.1 Code: 2 MS Plafondpleister	Mengmonster	-

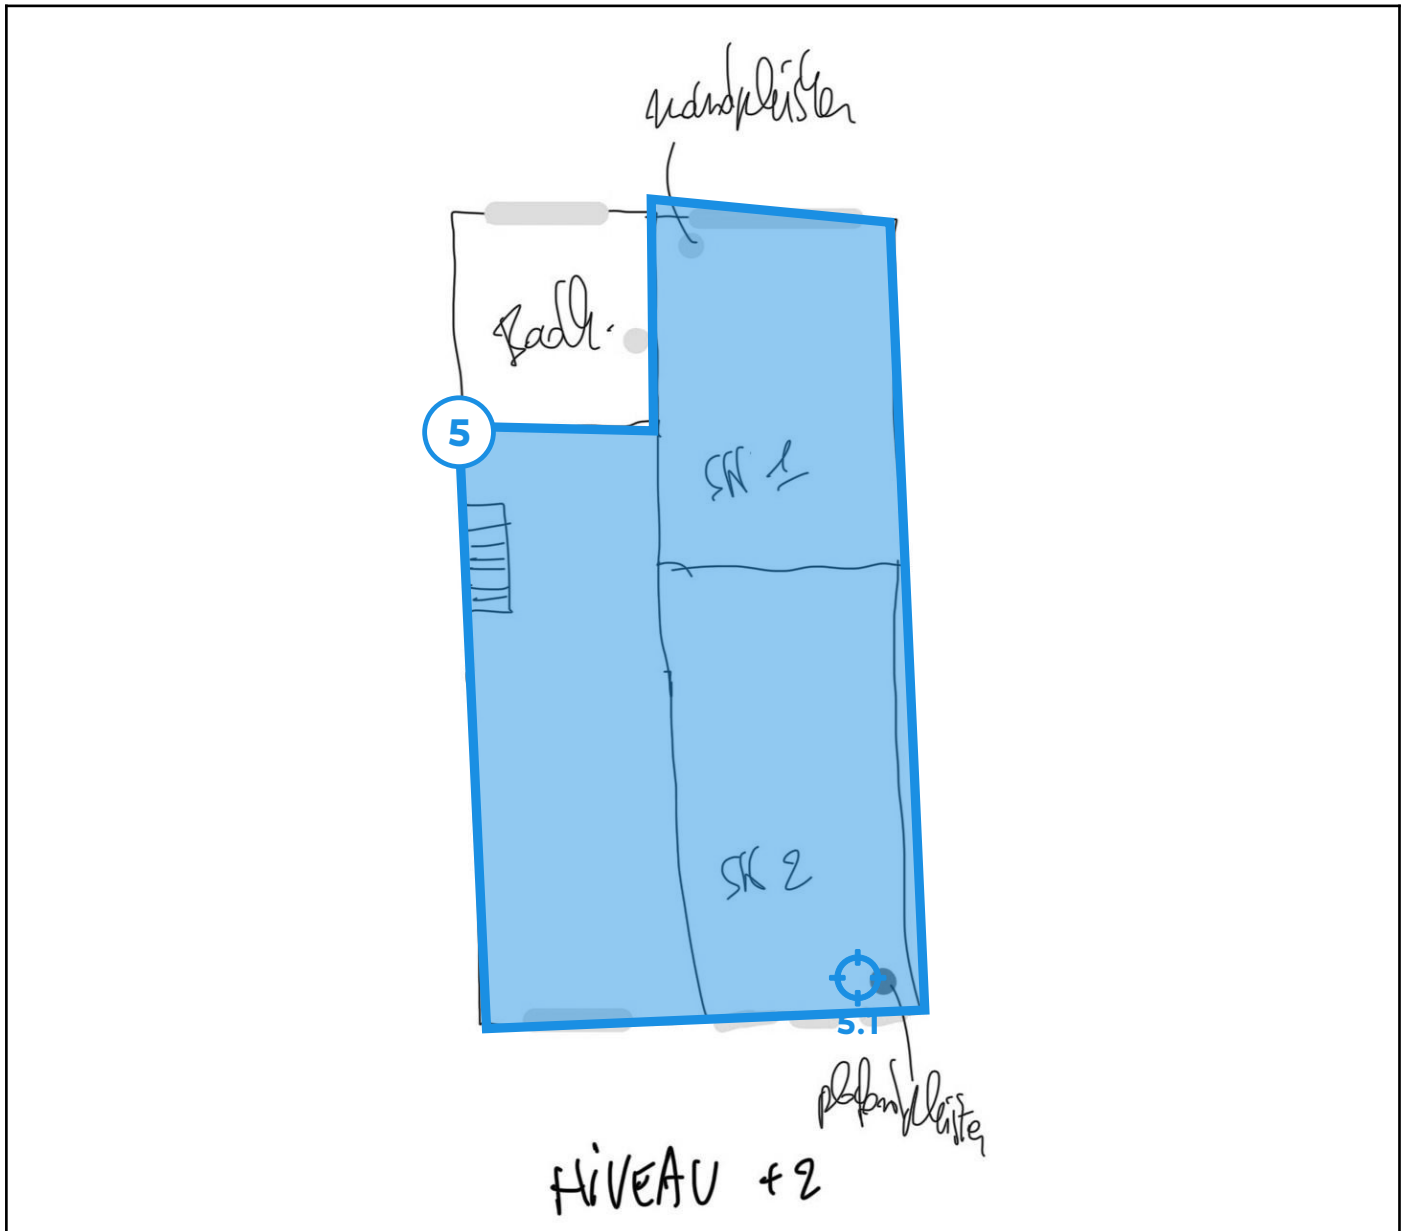
Plan 2.7: - Niveau +2

Beschrijving	Type	Actie
5. Zichtbaar plafondpleisterwerk	Geen asbest	-
5.1 Code: 2 MS Plafondpleister	Mengmonster	-
