Asbestinventarisatetest

Tongersesteenweg 17, 3800 Sint-Truiden

Attestnummer : 20260527-000493.000

Niet-asbestveilig

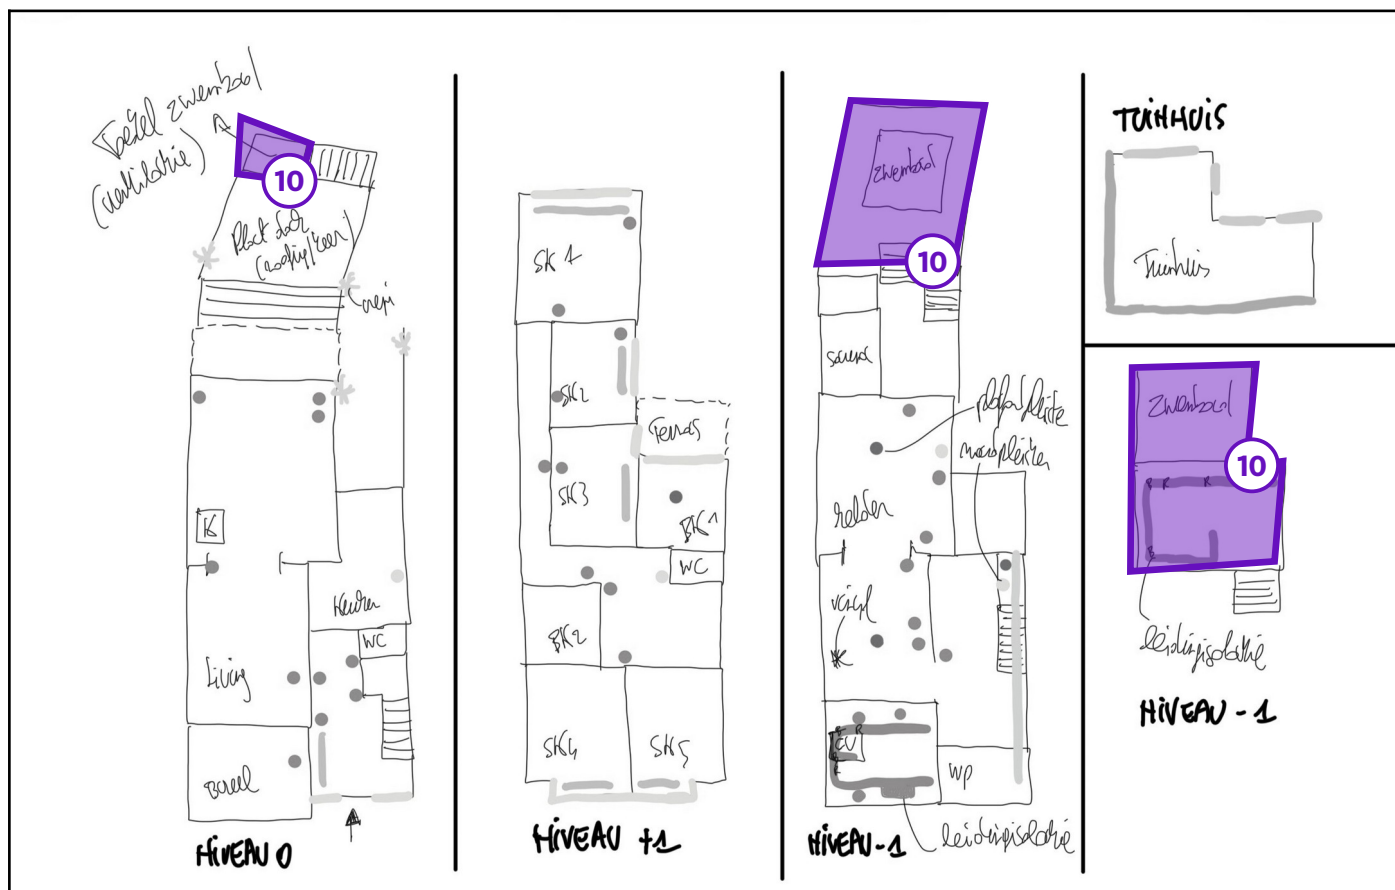
Plan 1.4: - Overzicht inspectiegebied

Beschrijving	Type	Actie
10. Zwembad	Beperking	-

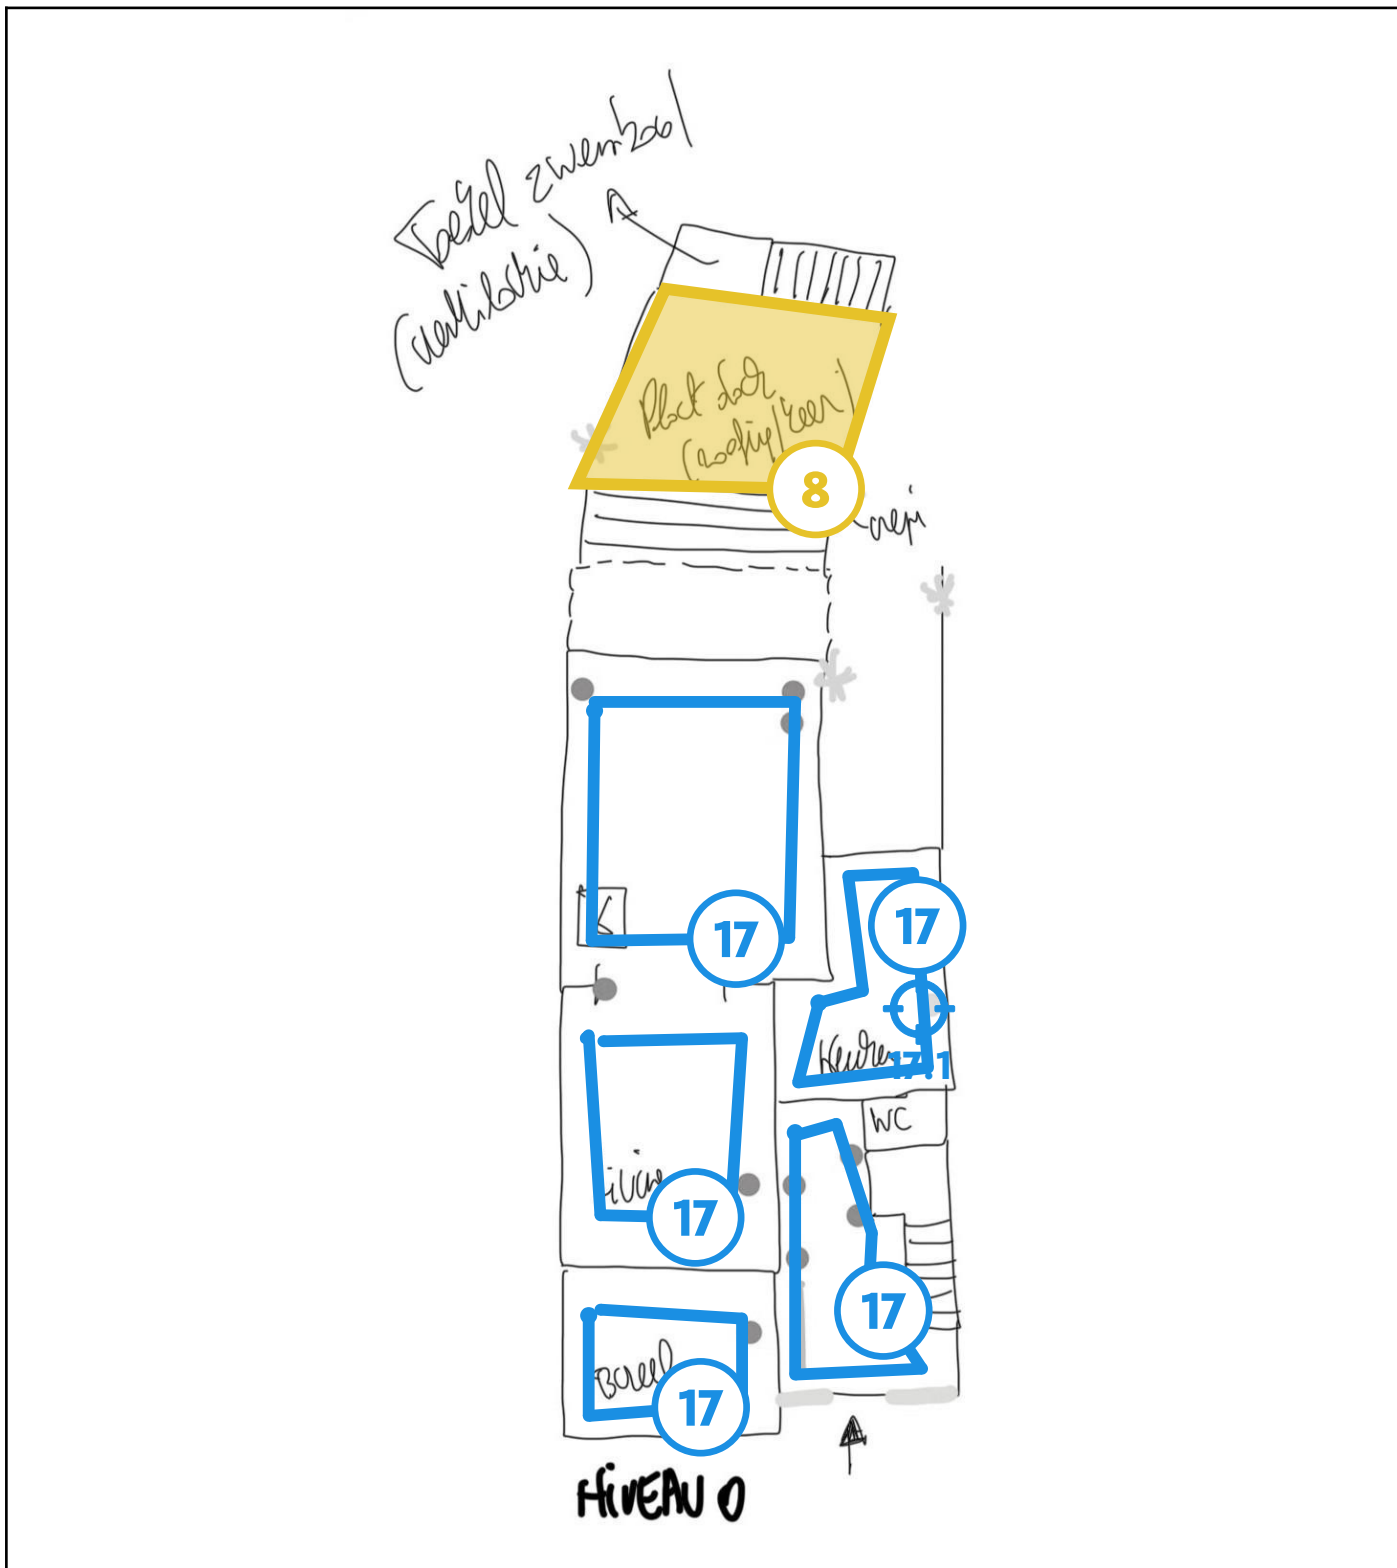
Plan 2.1: - Niveau 0

8. Plat dak Roofing/bitumen/teer Asbestverdacht & veilig te beheren	Asbestmateriaal	Zorgvuldig beheren
17. Zichtbaar wandpleisterwerk	Geen asbest	-
17.1 Code: 1 MS Wandpleister	Mengmonster	-

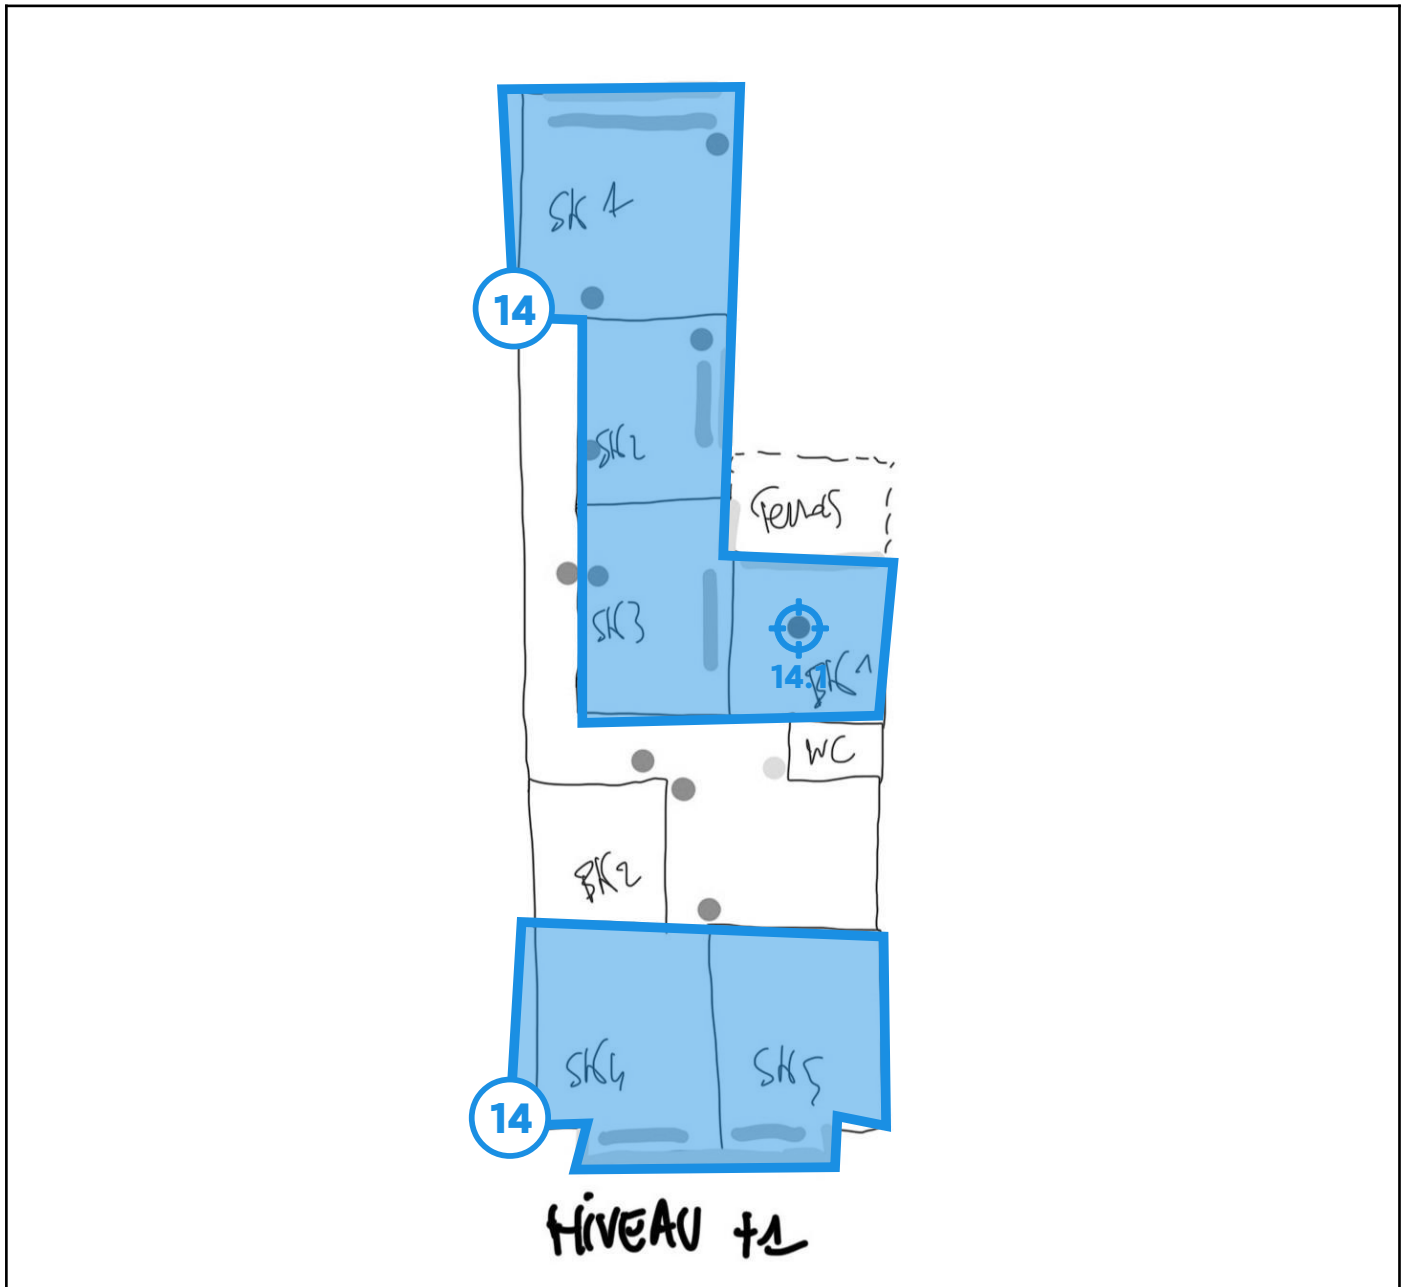
Plan 2.5: - Niveau +1

Beschrijving	Type	Actie
14. Zichtbaar plafondpleisterwerk	Geen asbest	-
14.1 Code: 2 MS Plafondpleister	Mengmonster	-

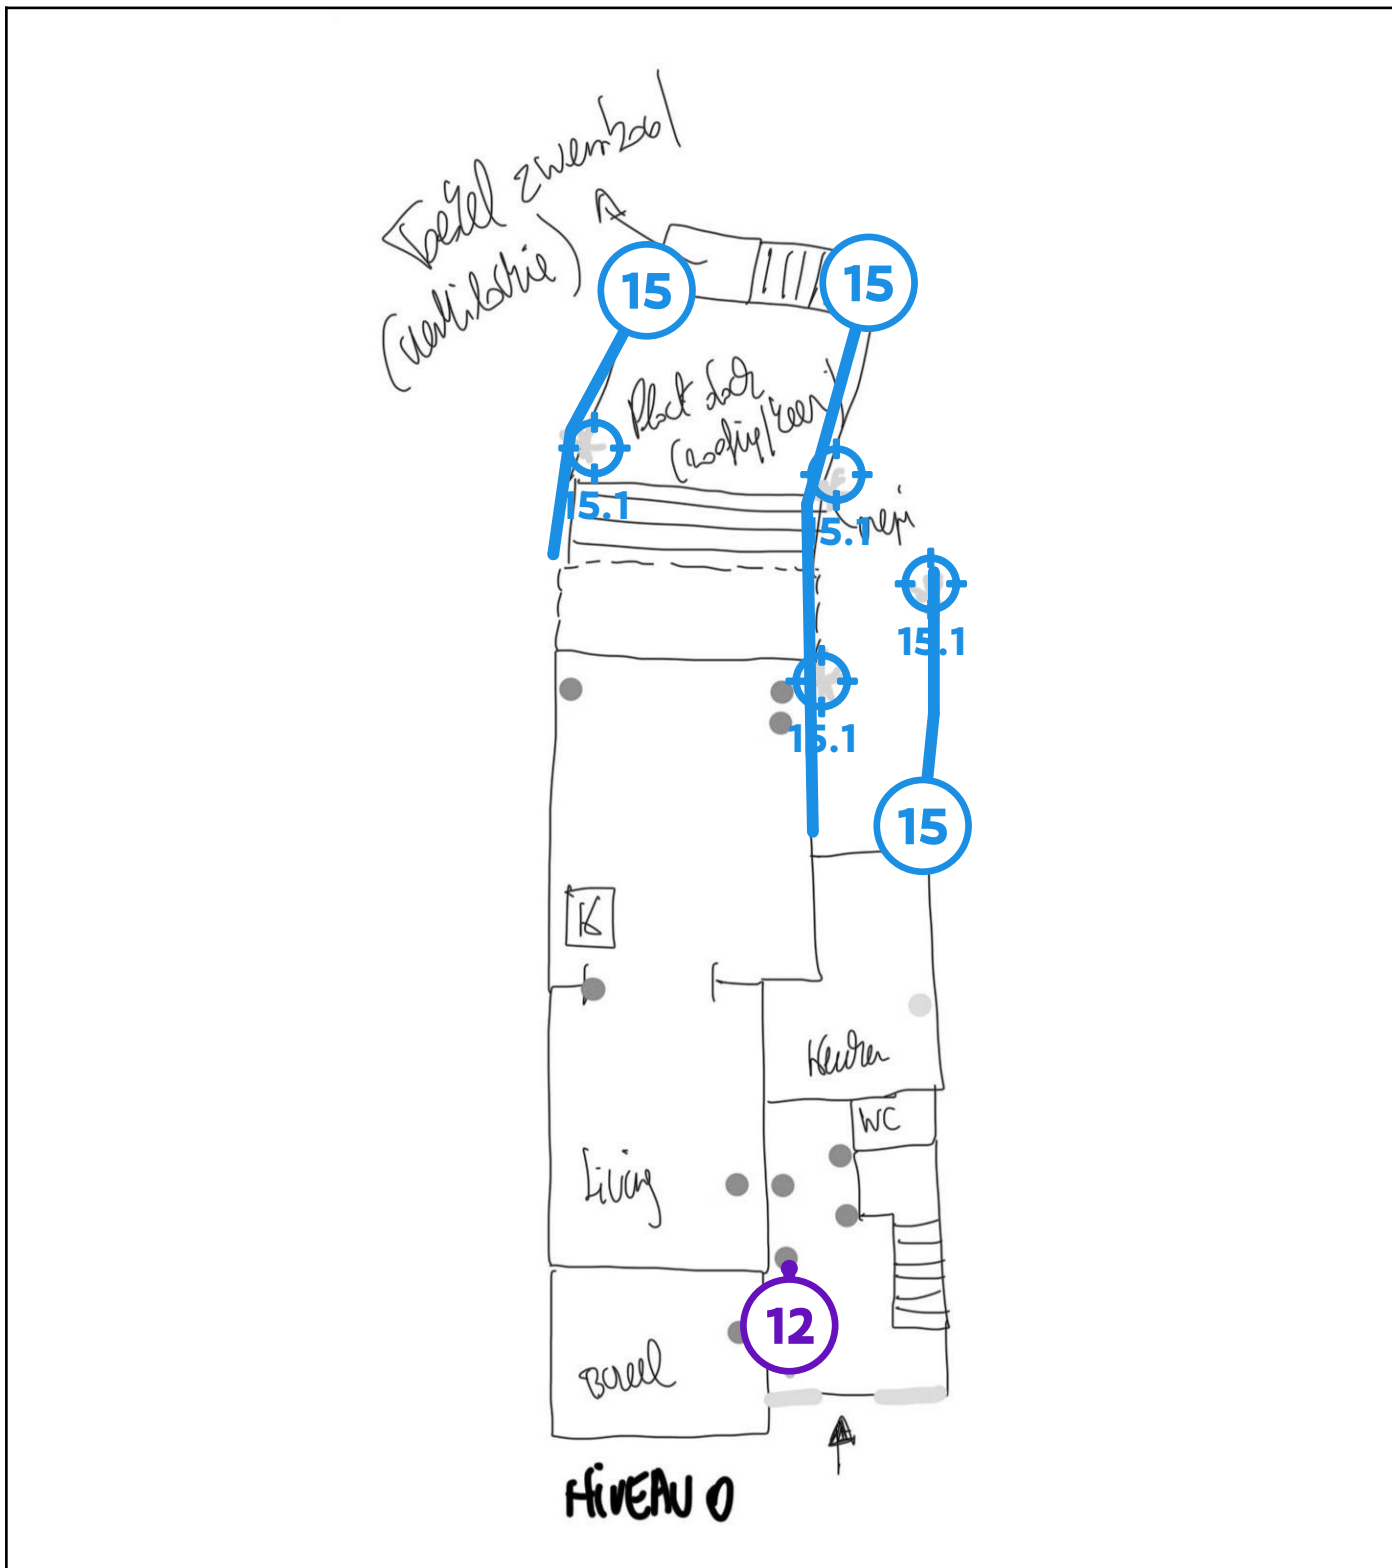
Plan 2.9: - Niveau 0

12. Radiatoren met pakkingen I Dichtingen asbestverdacht	Advies	-
15. Crepi / afwerking buitengevel I Gips/kalk	Geen asbest	-
15.1 Code: 8 I MS I Crepi / cementering	Mengmonster	-

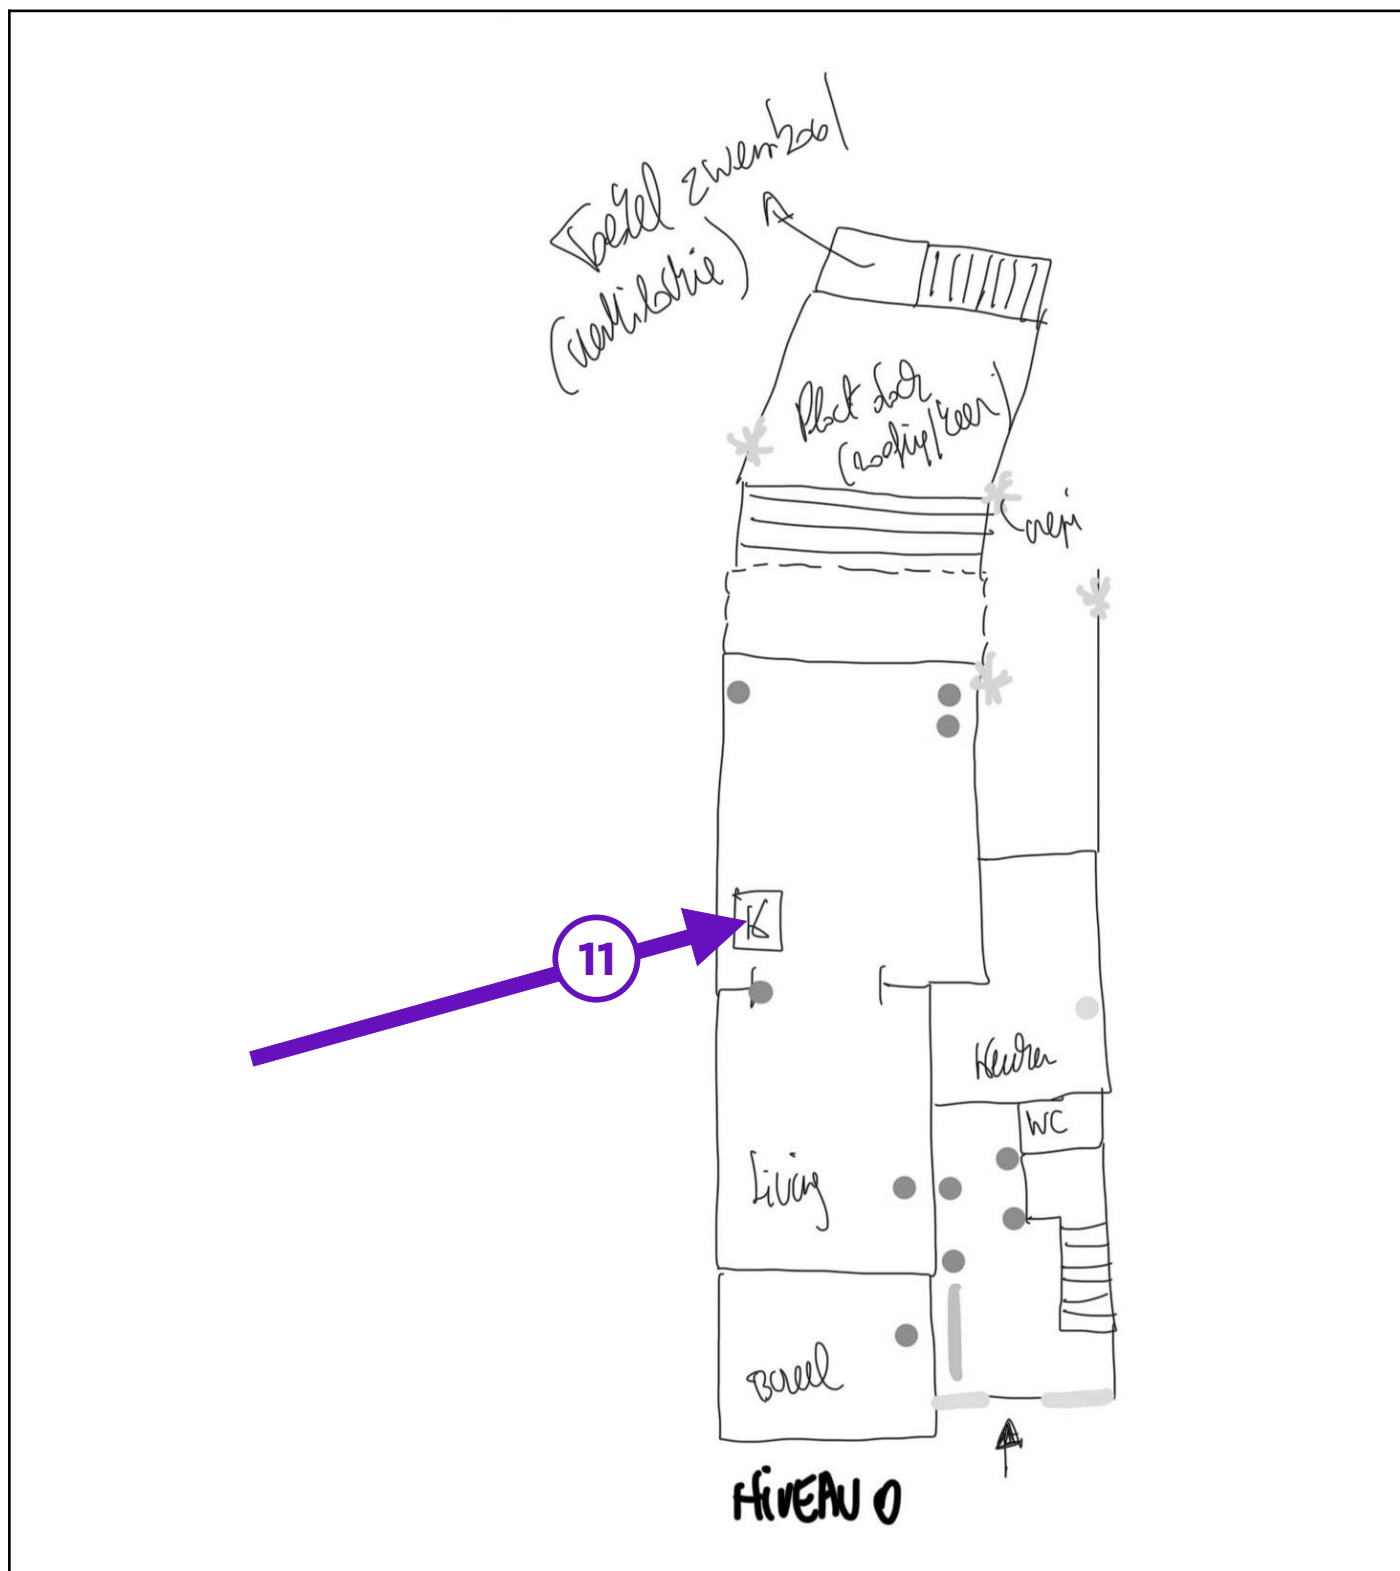
Plan 2.11: - Niveau 0

Beschrijving	Type	Actie
11. Toestel Kachel	Advies	-

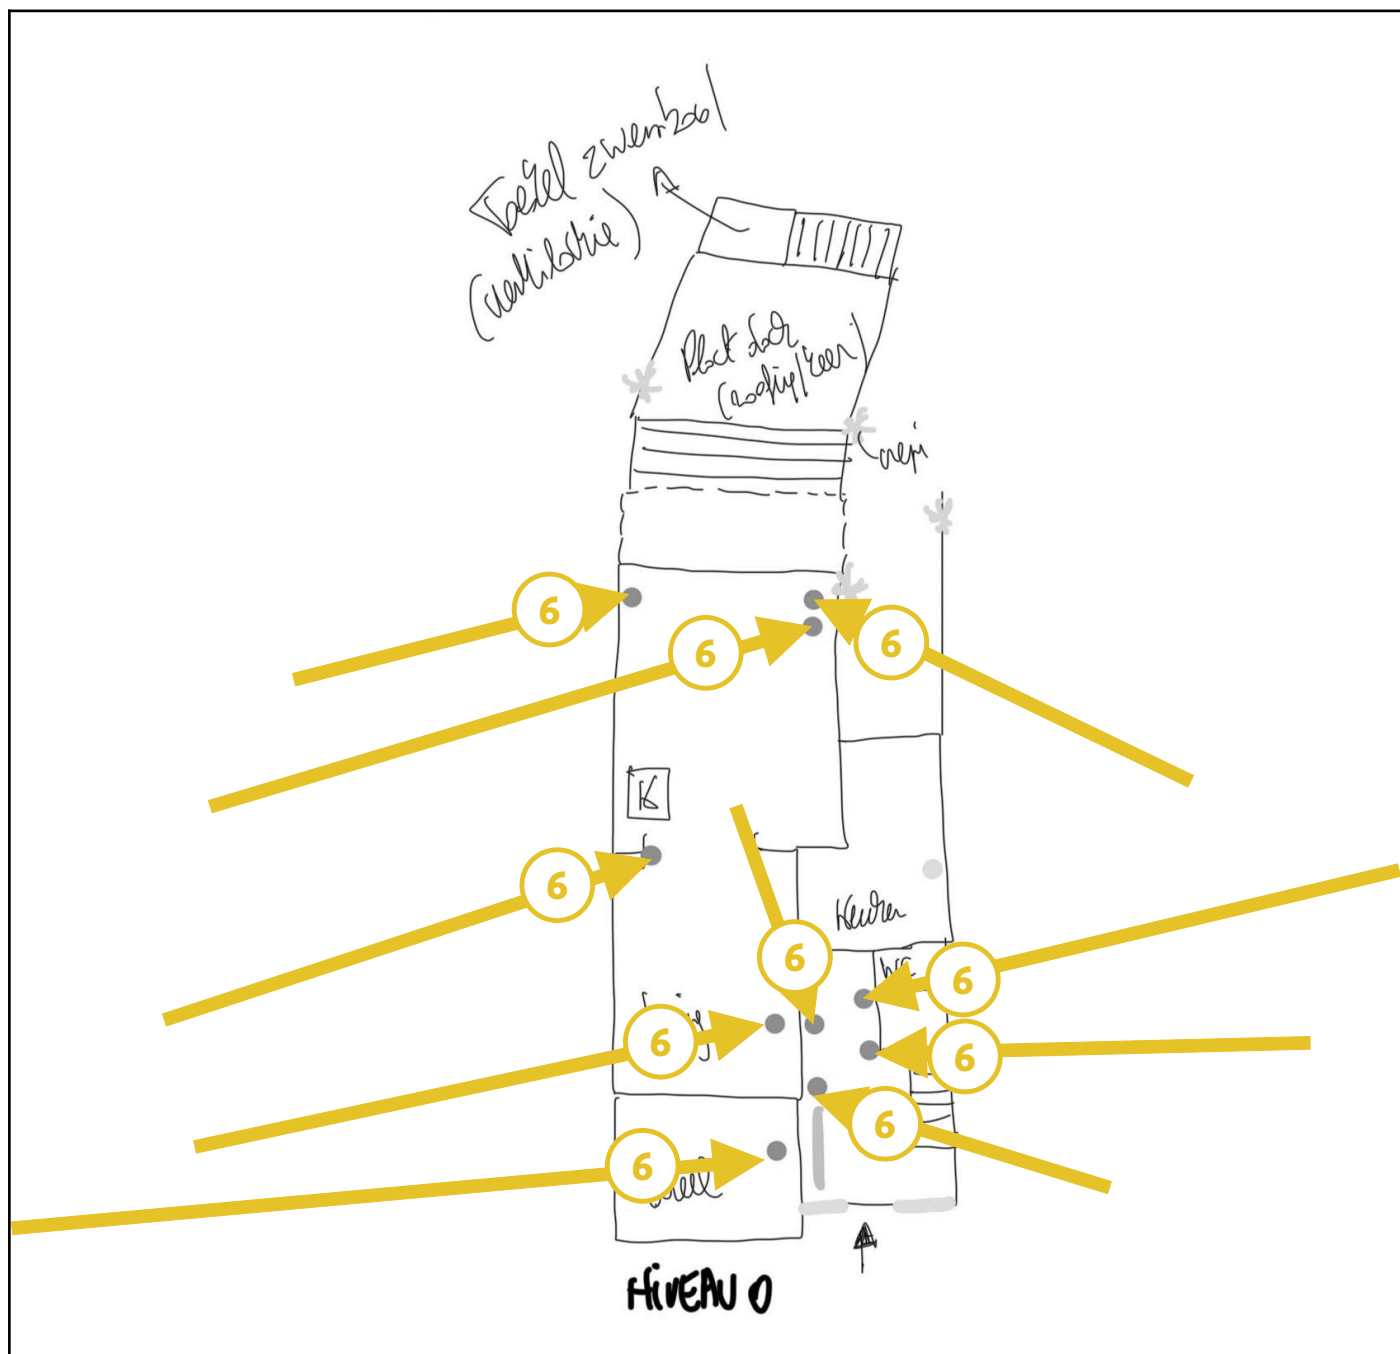
Plan 2.12: - Niveau 0

Beschrijving	Type	Actie
6. Bakeliet I Elektrische installatie	Asbestmateriaal	Zorgvuldig beheren

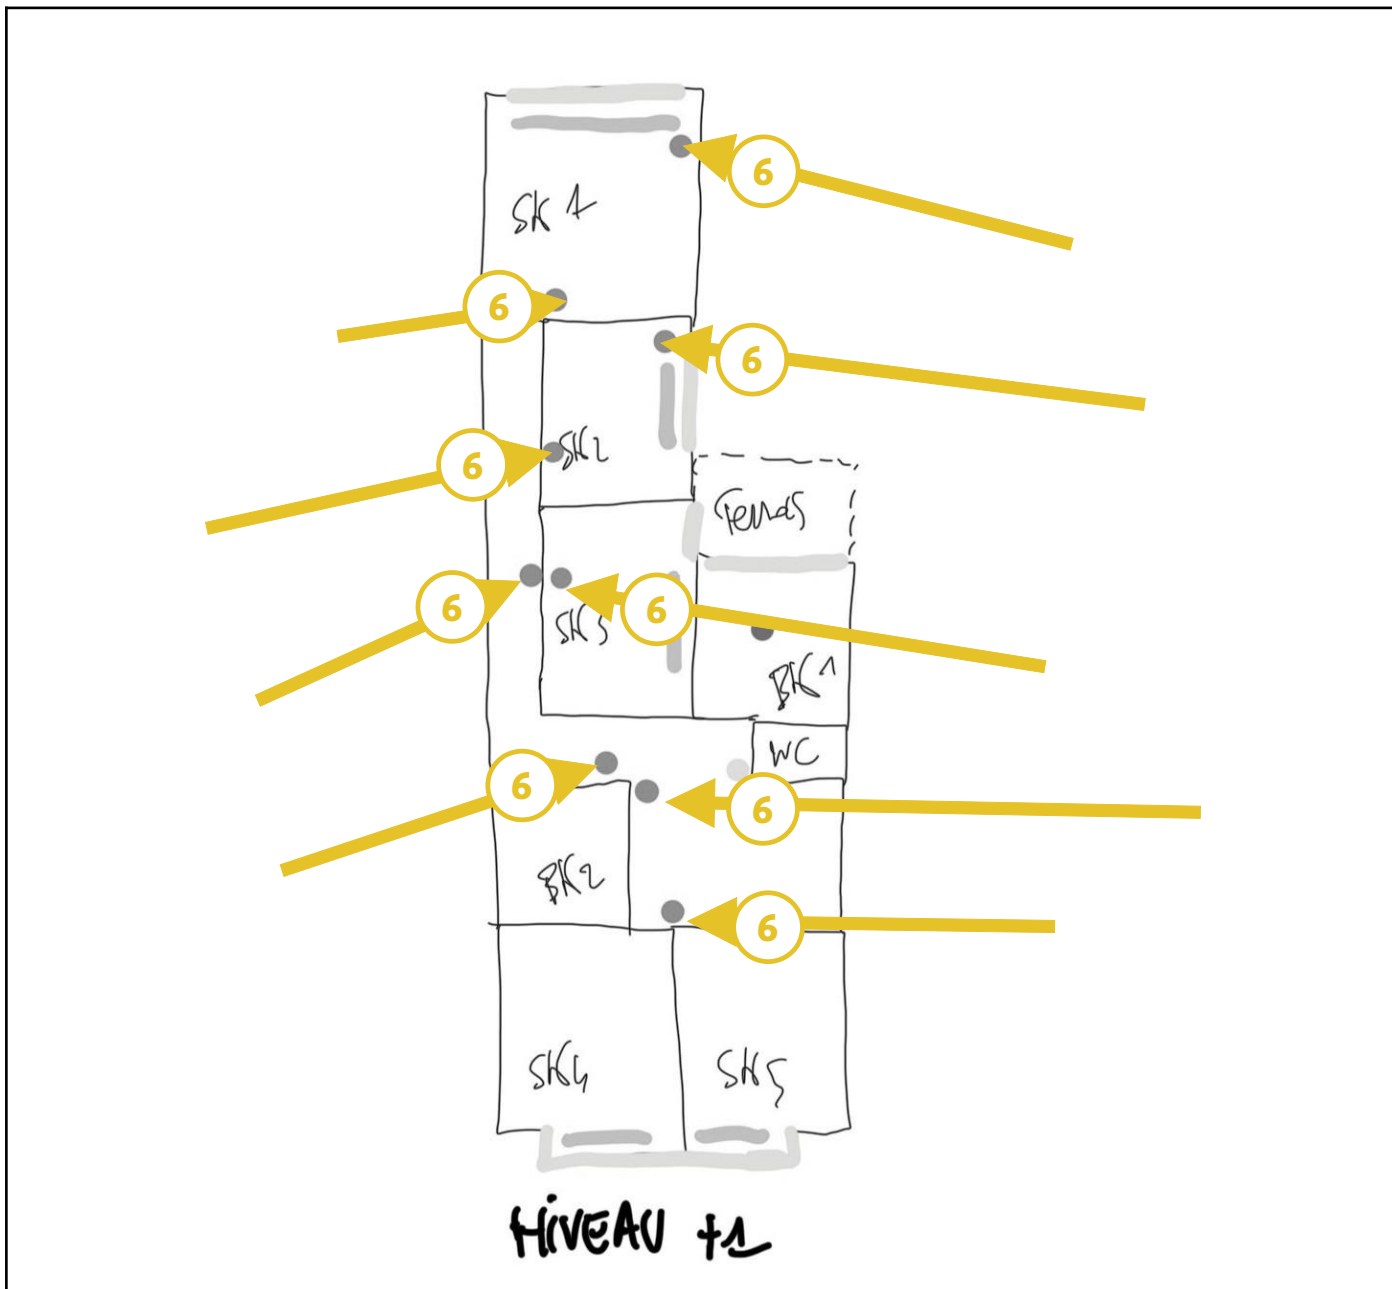
Plan 2.13: - Niveau +1

Beschrijving	Type	Actie
6. Bakeliet Elektrische installatie	Asbestmateriaal	Zorgvuldig beheren

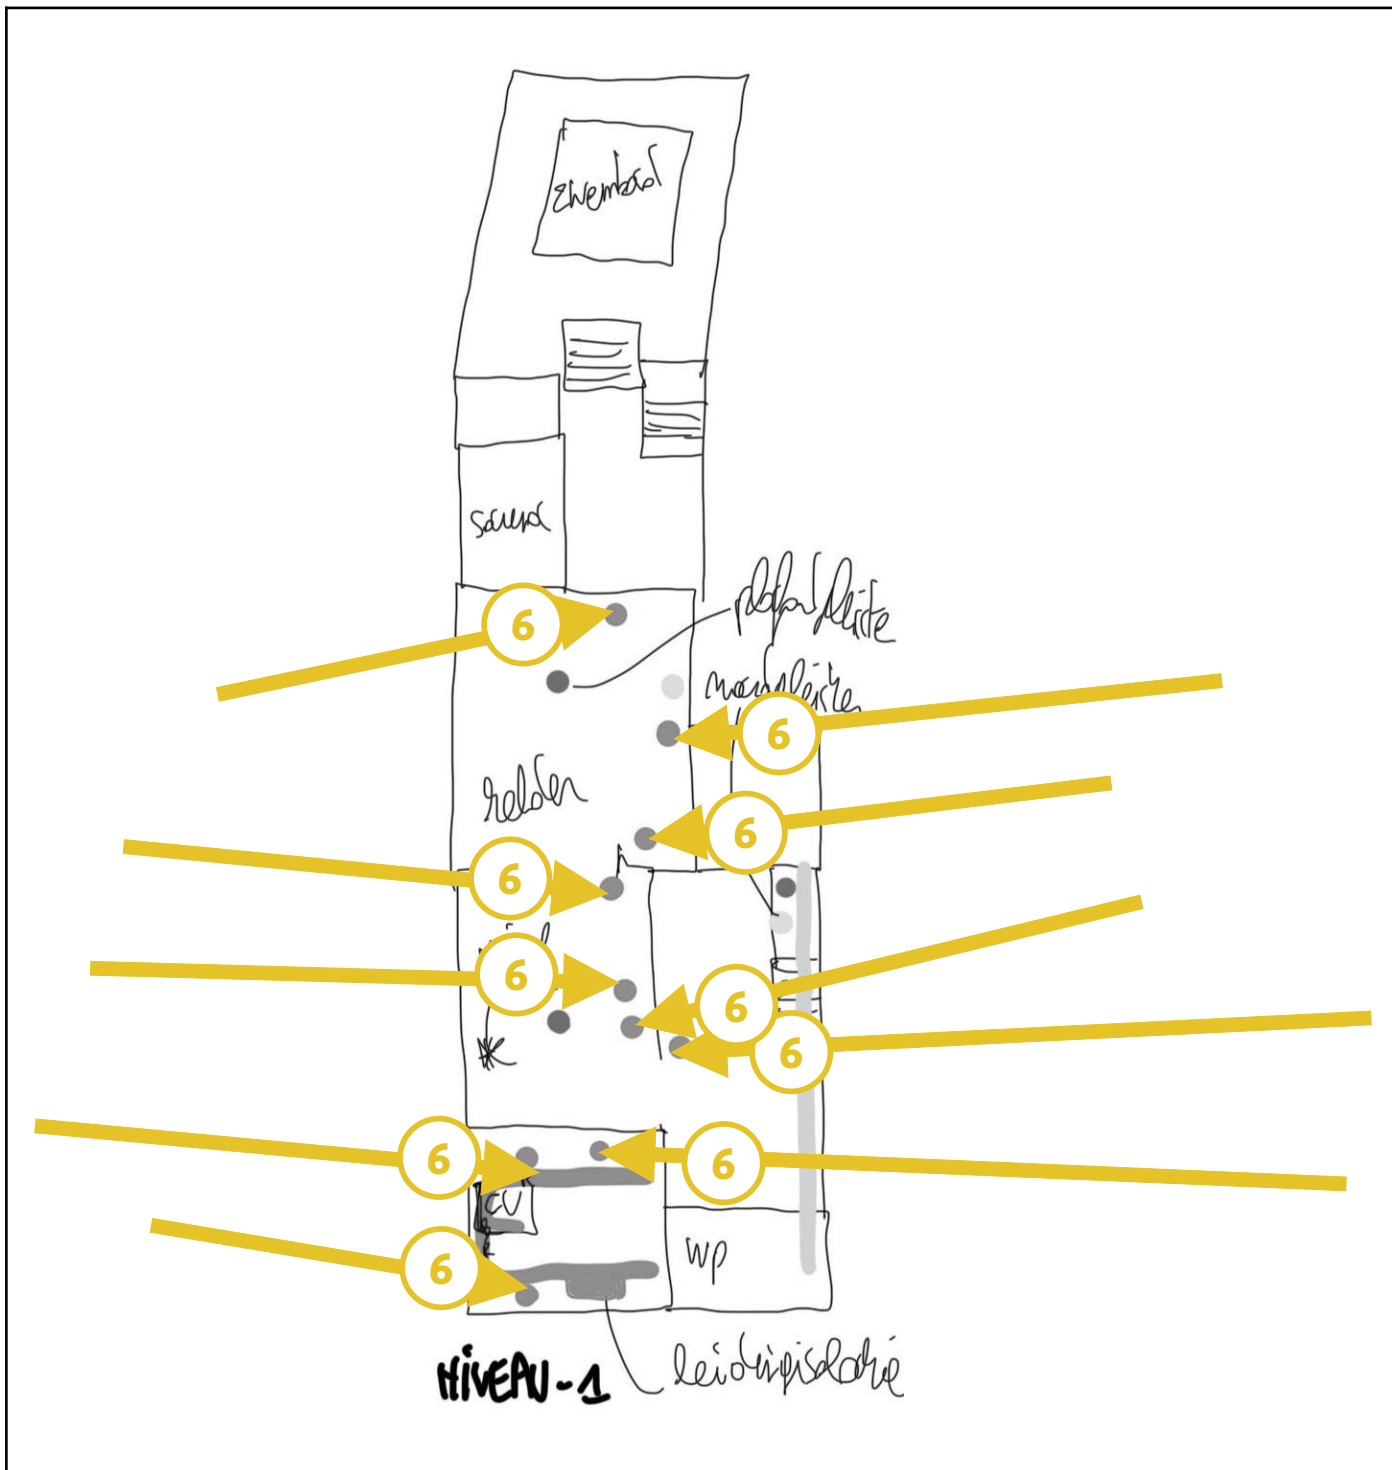
Plan 2.14: - Niveau -1

Beschrijving	Type	Actie
6. Bakeliet Elektrische installatie	Asbestmateriaal	Zorgvuldig beheren

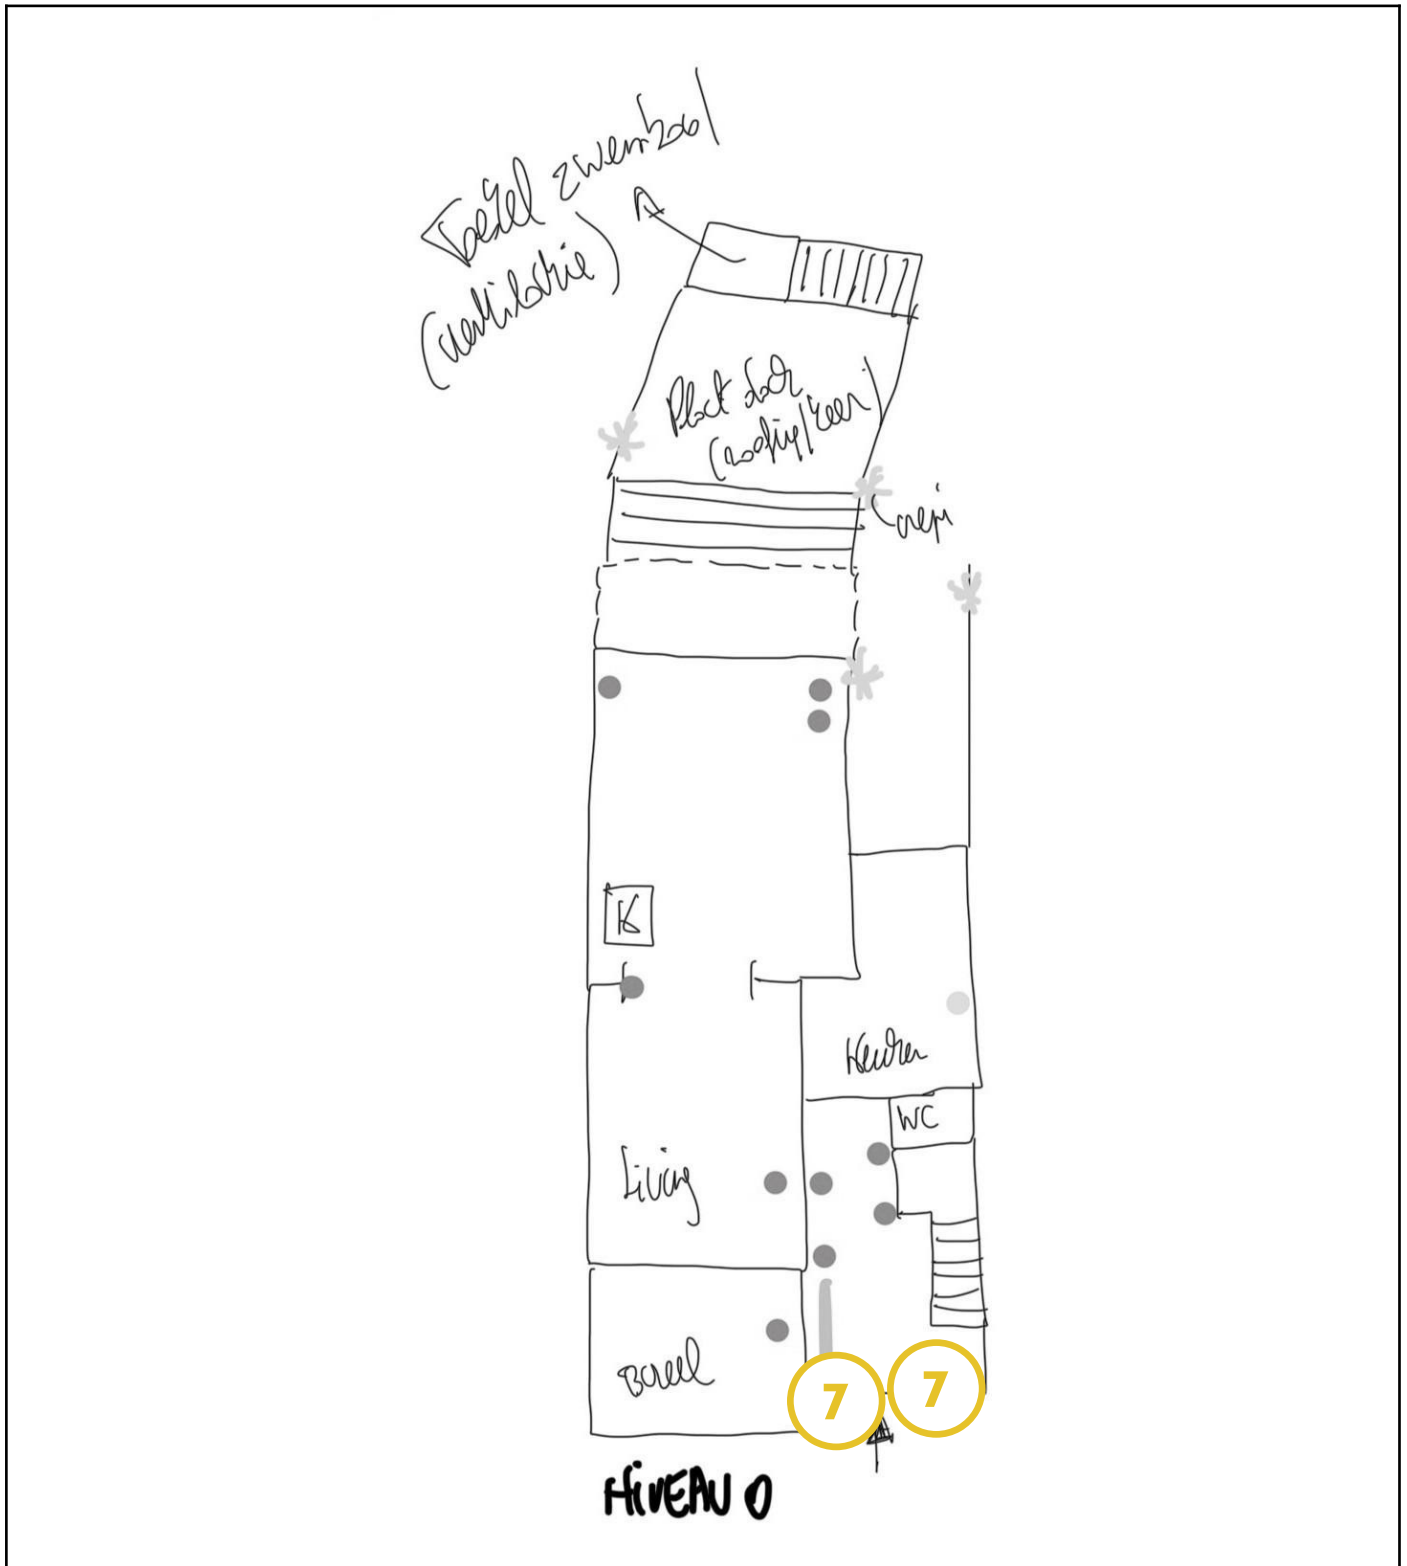
Plan 2.17: - Niveau 0

7. Mastiek/kit tussen glas en profiel | Enkele
beglazing | Woning

Asbestmateriaal

Zorgvuldig beheren

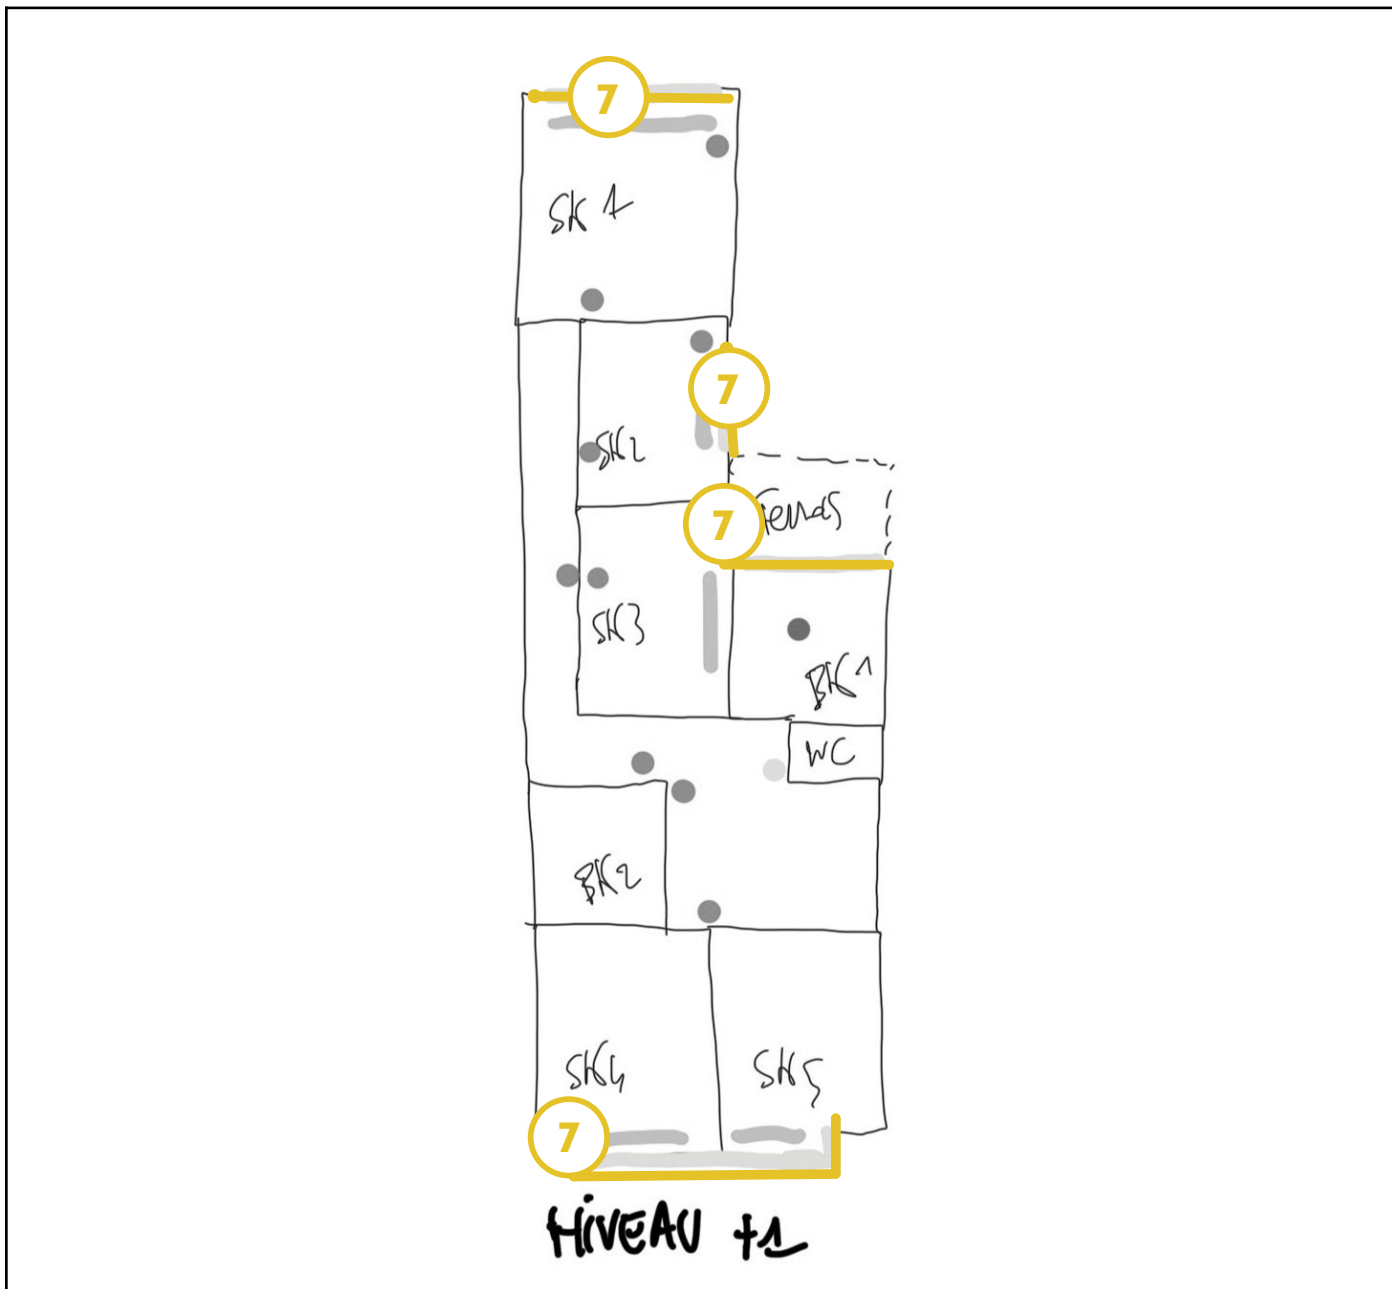
Plan 2.18: - Niveau +1

Beschrijving	Type	Actie
7. Mastiek/kit tussen glas en profiel Enkele beglazing Woning	Asbestmateriaal	Zorgvuldig beheren

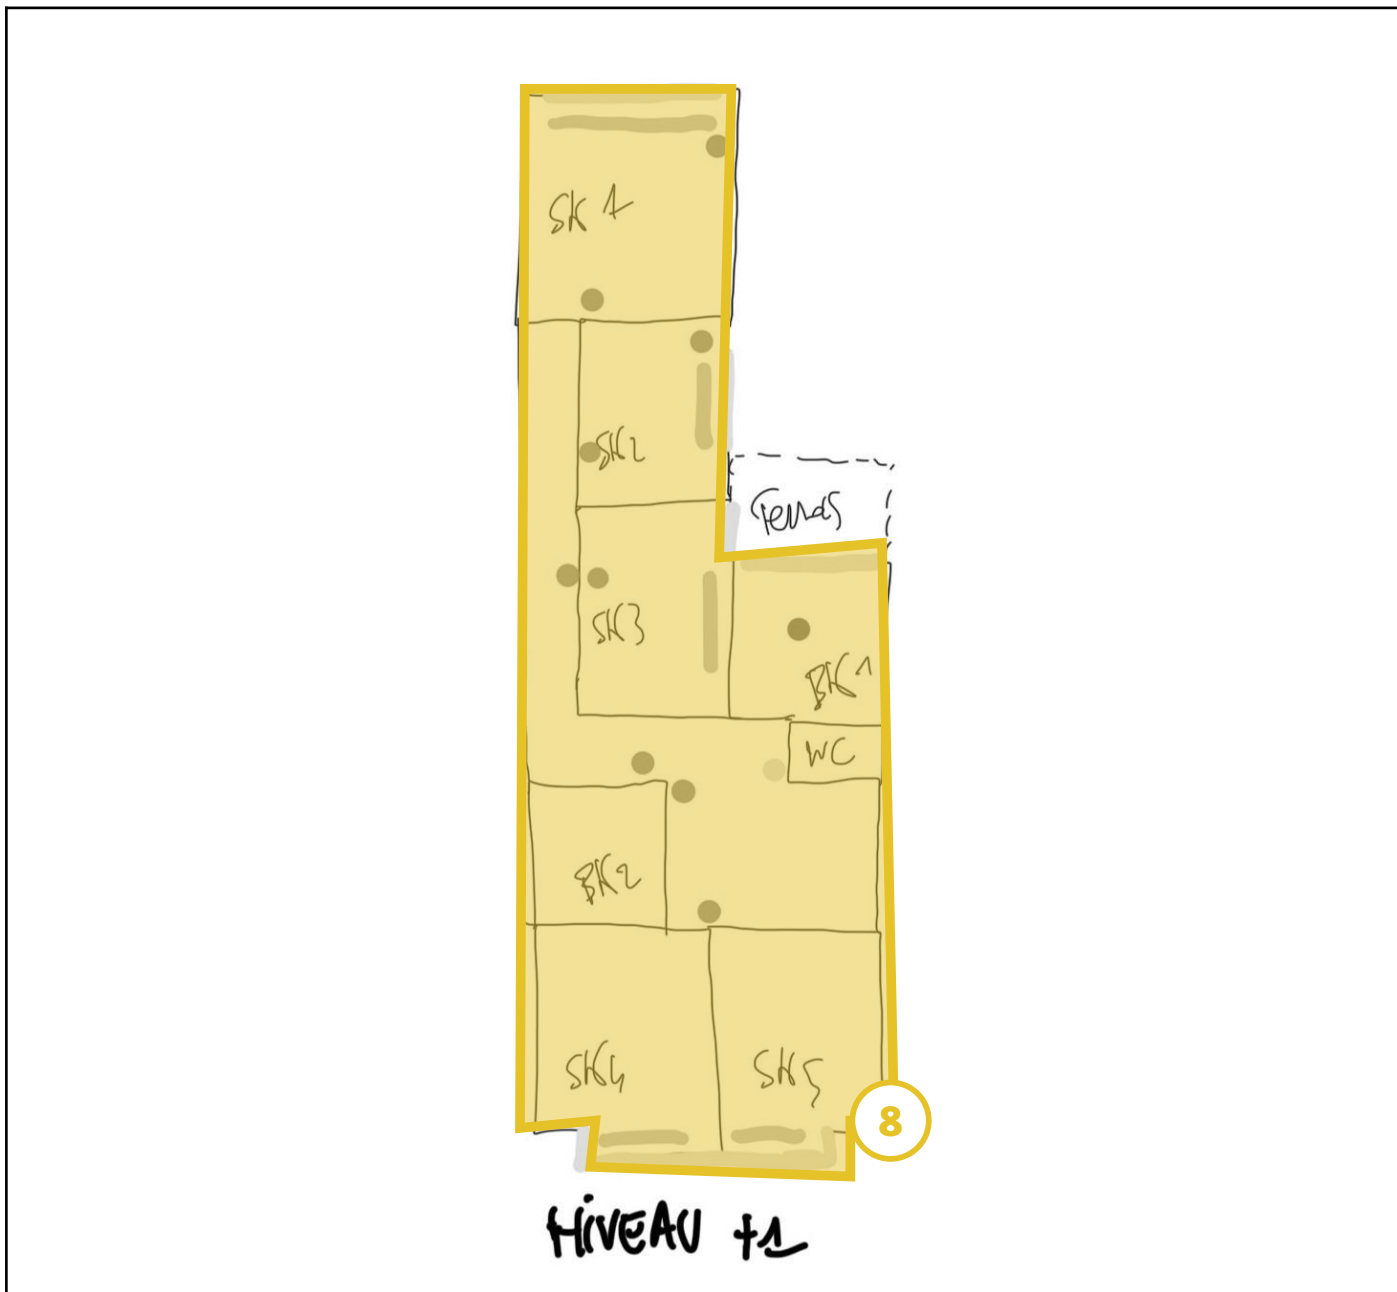
Plan 2.19: - Niveau +1

Beschrijving	Type	Actie
8. Plat dak Roofing/bitumen/teer Asbestverdacht & veilig te beheren	Asbestmateriaal	Zorgvuldig beheren

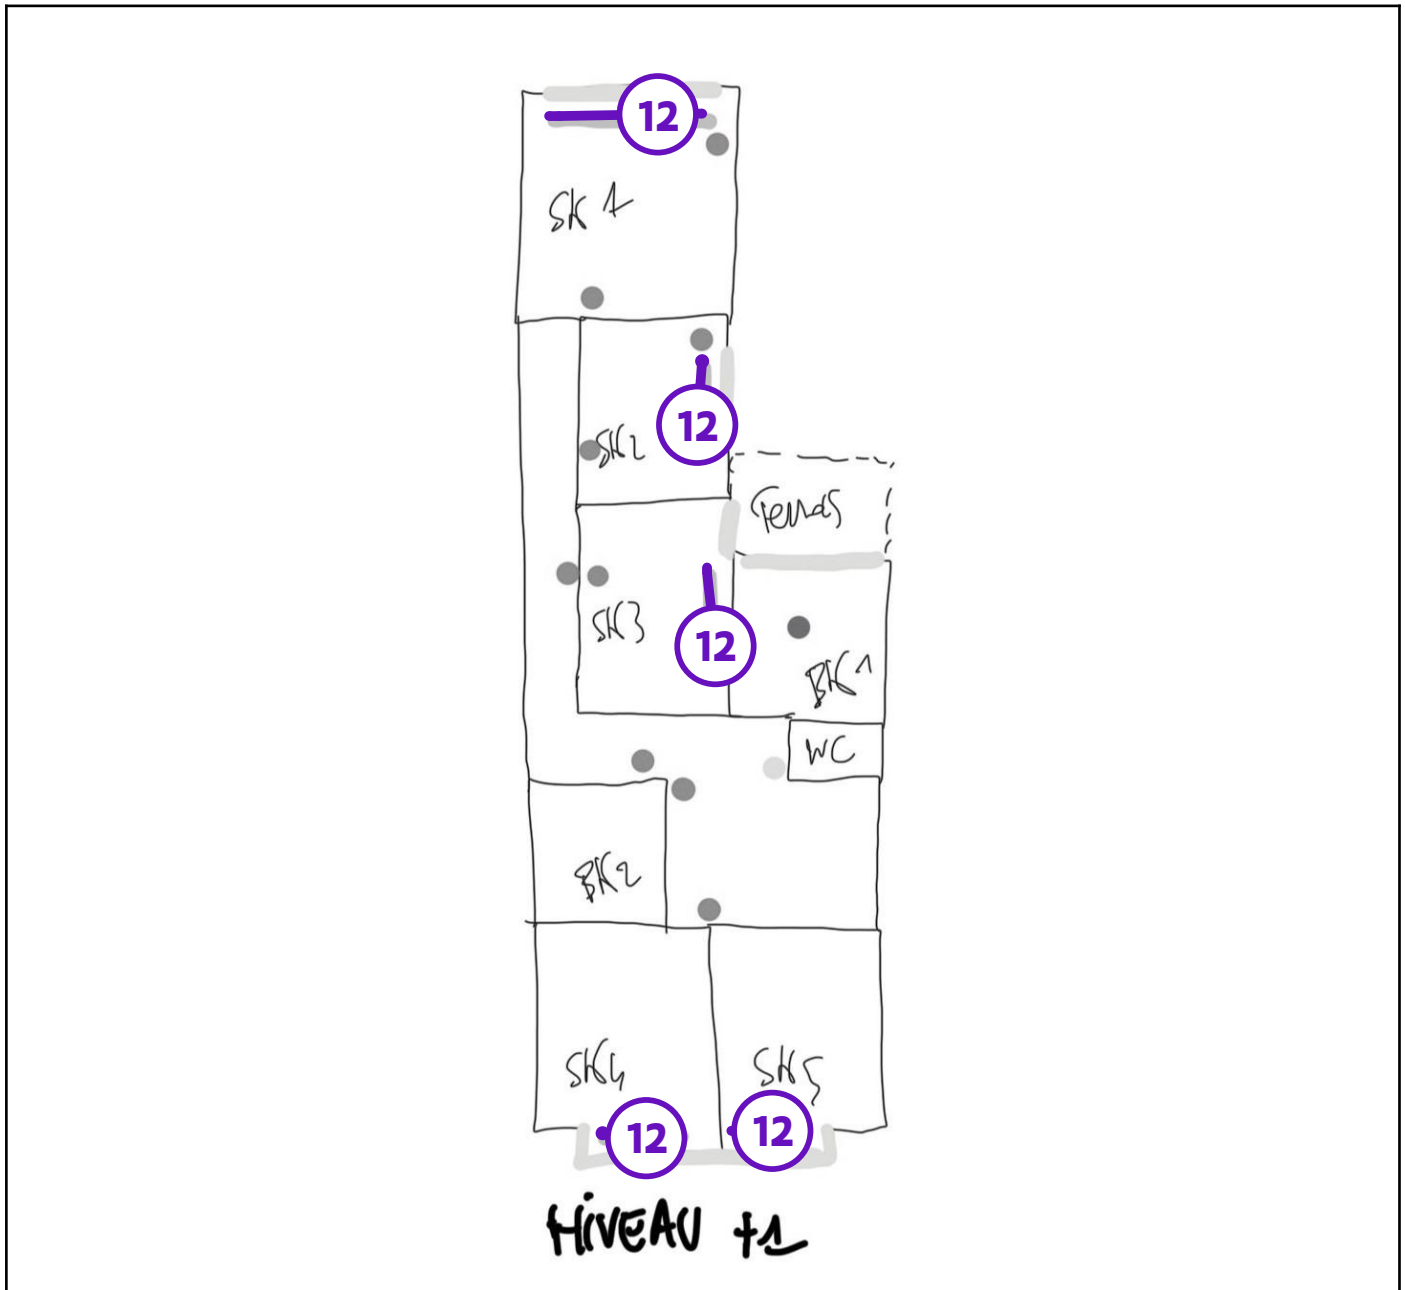
Plan 2.20: - Niveau +1

Beschrijving	Type	Actie
12. Radiatoren met pakkingen Dichtingen asbestverdacht	Advies	-
