Asbestinventarisatetest

Tongersesteenweg 17, 3800 Sint-Truiden

Attestnummer : 20260527-000493.000

Niet-asbestveilig

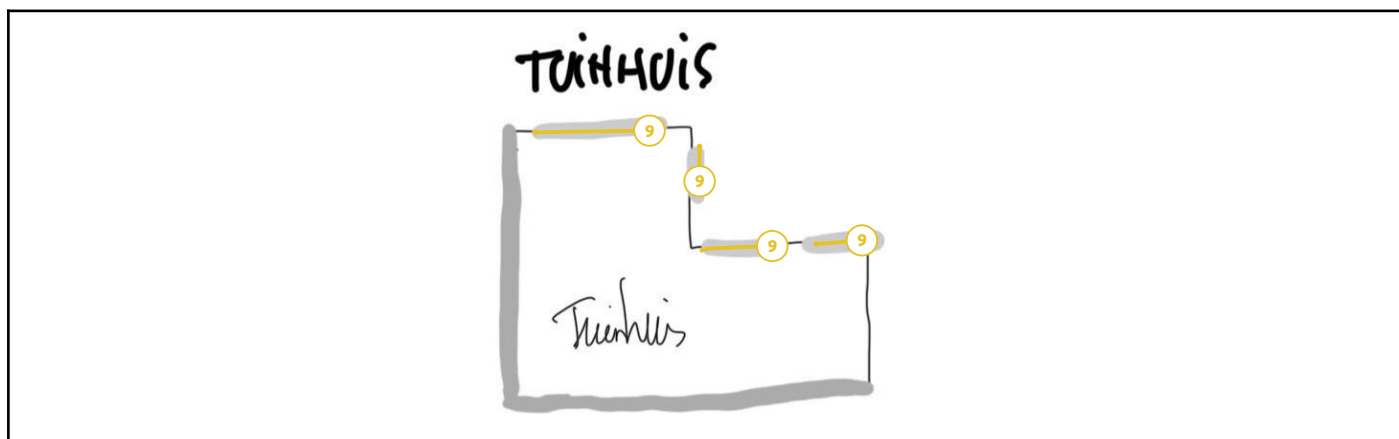
Plan 3.2: - Tuinhuis

Beschrijving	Type	Actie
9. Mastiek/kit tussen glas en profiel Oude ramen tuinhuis	Asbestmateriaal	Zorgvuldig beheren

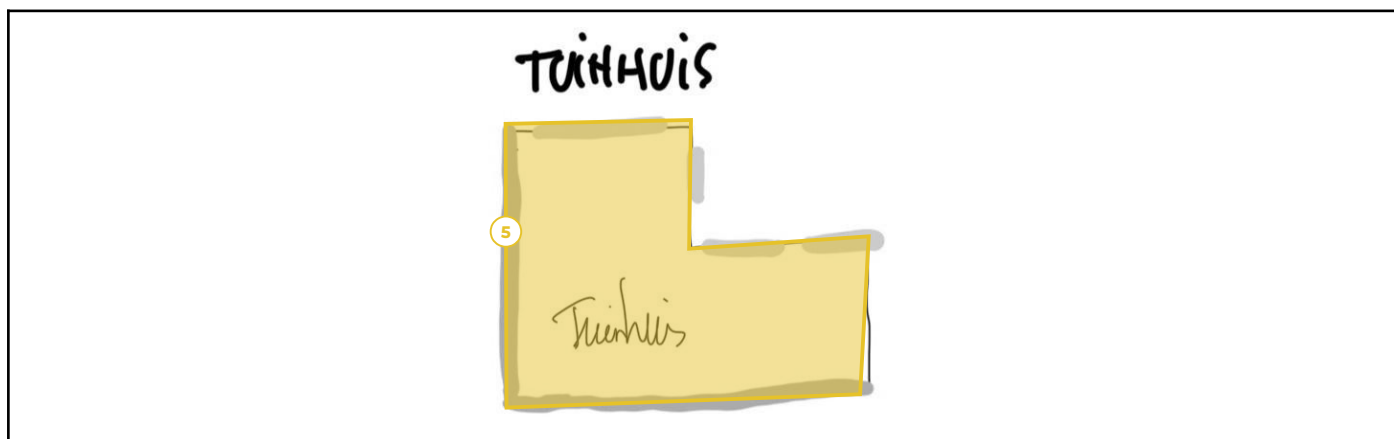
Plan 3.3: - Tuinhuis

Beschrijving	Type	Actie
5. Onderdak Roofing/bitumen/teer	Asbestmateriaal	Zorgvuldig beheren

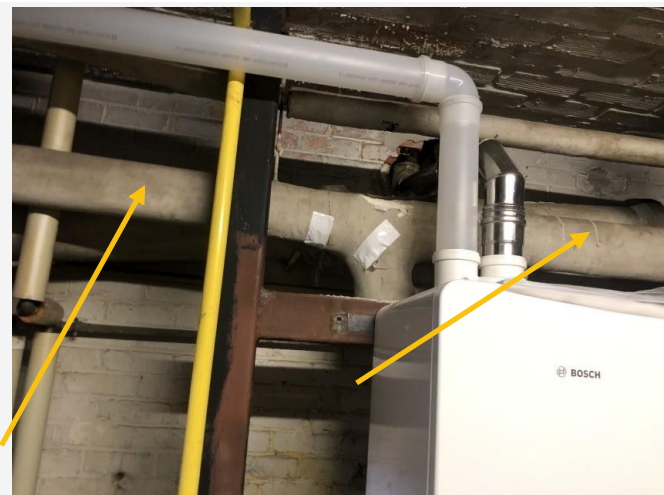
Het asbestmateriaal valt onder de mijlpaal van 2034.

Dringend verwijderen

- Verwijder dit asbestmateriaal zo snel mogelijk. Volg de toestand goed op.

- Hermetische zone (erkend asbestverwijderaars)
Deze toepassing kan enkel door een erkende asbestverwijderaars via de methodiek van hermetische zone verwijderd worden omdat verwijdering via de methodiek van eenvoudige handelingen en/of couveusezakmethode niet mogelijk is; en er automatisch een verhoogd risico op vrijgave van asbestvezels (max. concentratie 0,01 vezels/cm - CODEX Art. VI.3-54) ontstaat. (Bron: CODEX - Art. VI.3-61.- par 1.)

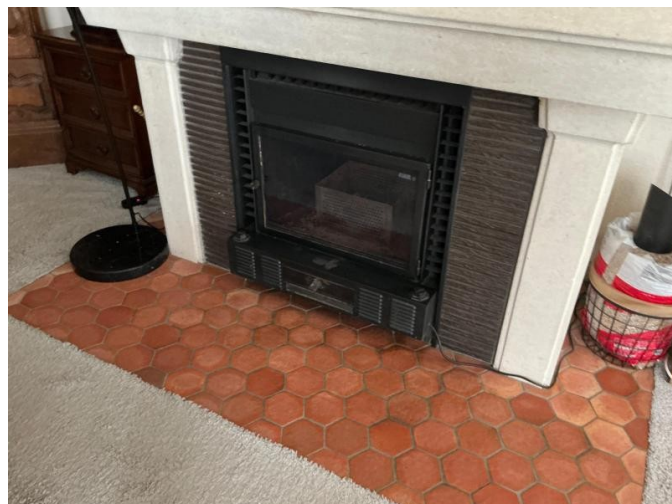
Fiche 12: Radiatoren met pakkingen | Dichtingen asbestverdacht

Kachels kunnen asbesthoudende toepassingen bevatten.

Kachelkoorden of restanten van vorige kachelkoorden kunnen asbesthoudend zijn.

Asbestkoorden of asbesthoudende brandwerende platen kunnen zich ook in of rond de kachel / schouw bevinden die momenteel niet waarneembaar / inspecteerbaar zijn. Dit asbestattest betreft een niet-destructief onderzoek. Destructief onderzoek valt met andere woorden buiten deze asbestinventaris / dit standaard onderzoek.

Bij verwijdering van het toestel of demontage ervan is verder aanvullend destructief onderzoek met staalname van asbestverdachte toepassingen aan te raden.

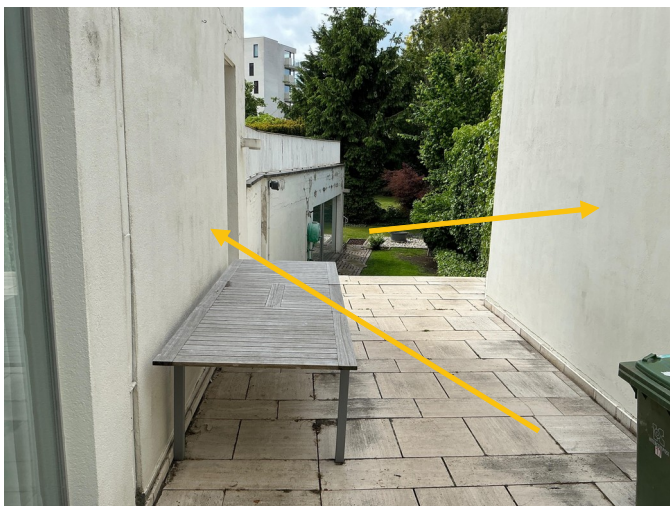
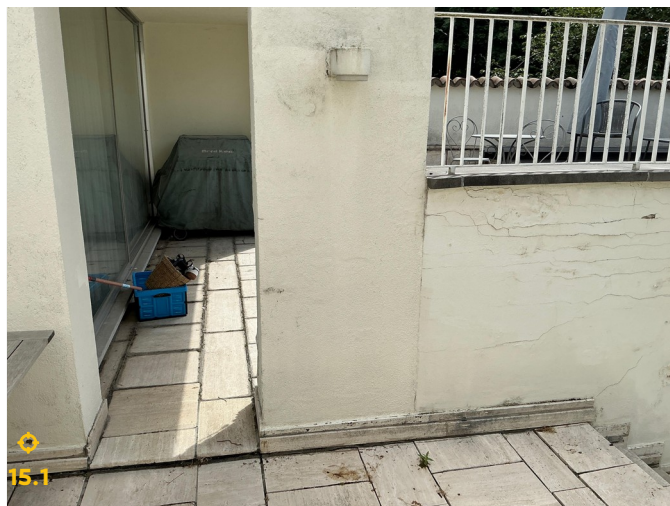
Fiche 15: Crepi / afwerking buitengevel | Gips/kalk

Geen asbest

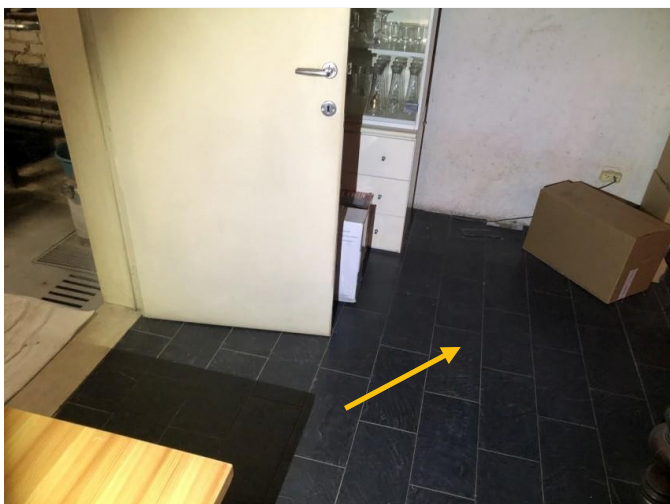
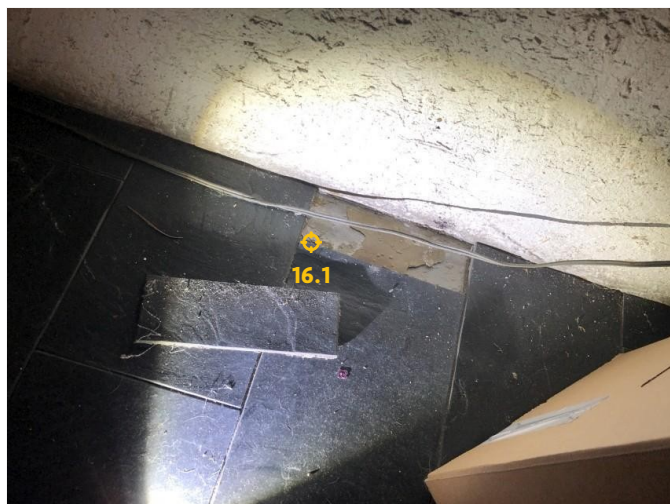
Fiche 16: Vinylvloer

Geen asbest
