# Asbestinventarisatetest

Opheersstraat 83, 3870 Heers

Attestnummer : **20260802-000043.000**

Uitgegeven op : **02.08.2026**

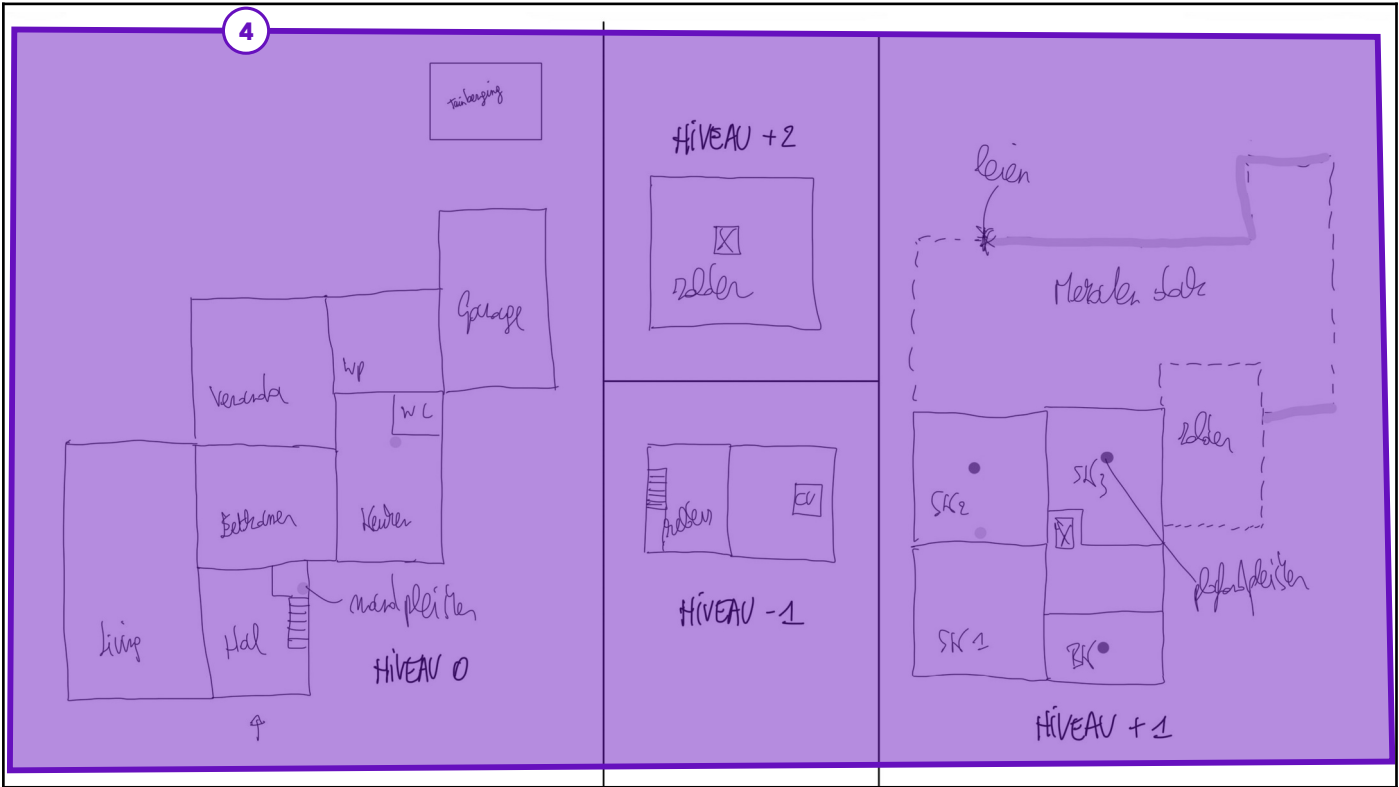
# Plan 1.2: - Niet-destructief en geen aanvullend onderzoek

| Beschrijving | Type | Actie |
|---|---|---|
| 4. Niet-destructief en geen aanvullend onderzoek | Advies | - |

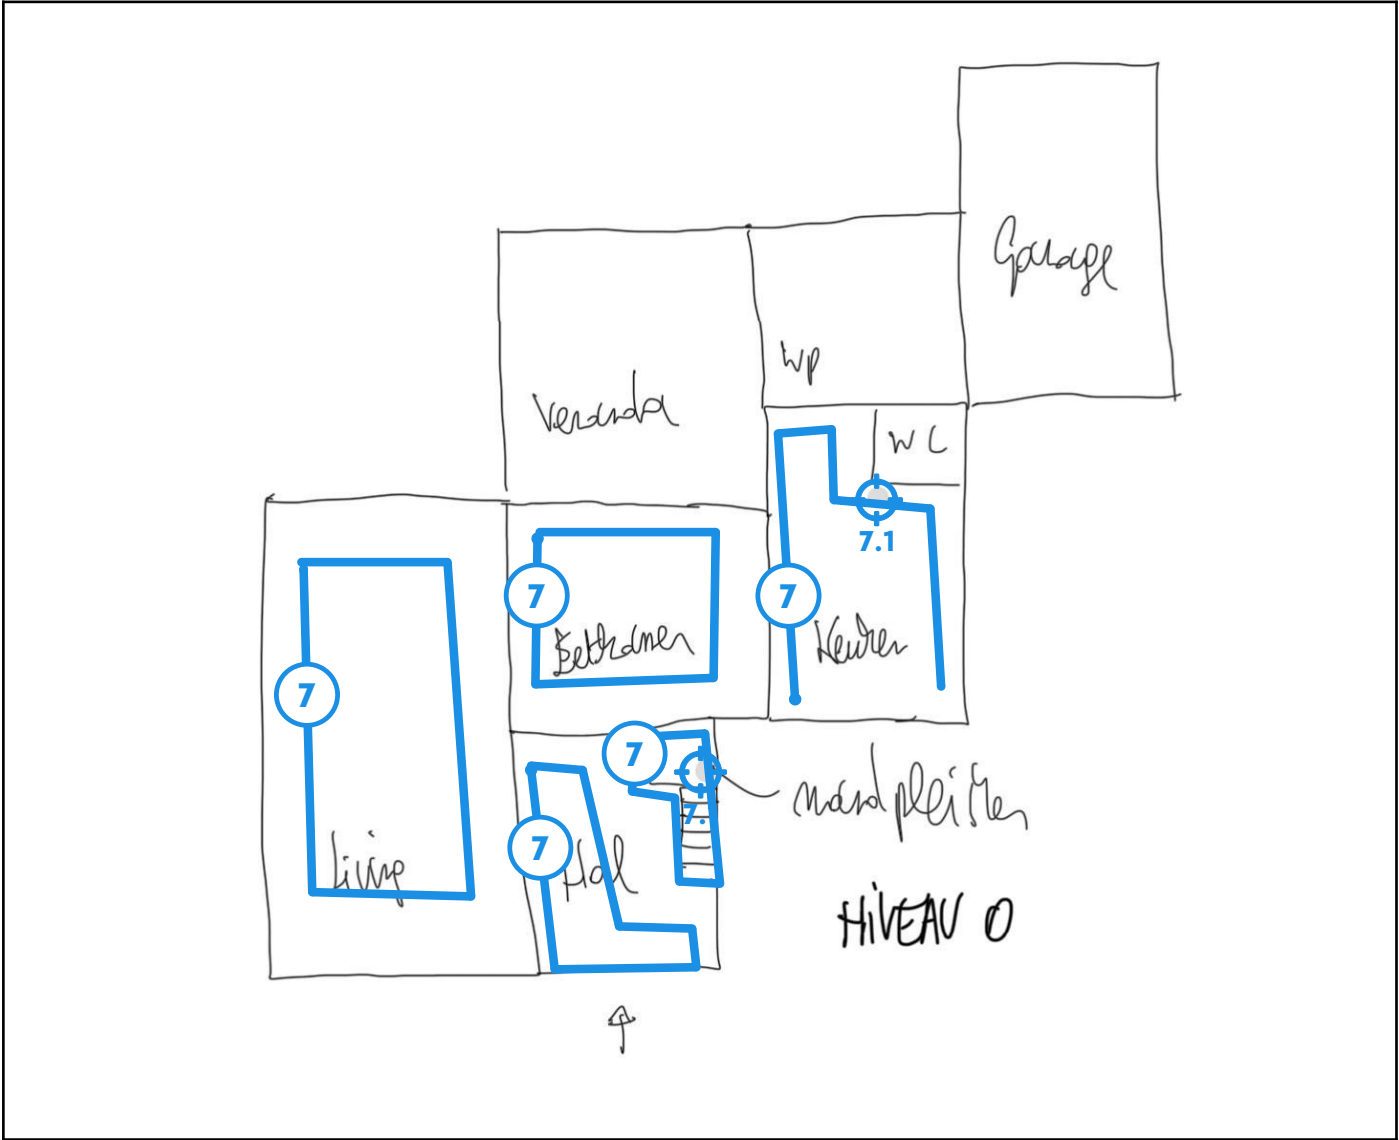
Plan 3.1: - Niveau 0

| Beschrijving | Type | Actie |
|---|---|---|
| 7.1 Code: 1 MS Wandpleister | Mengmonster | - |

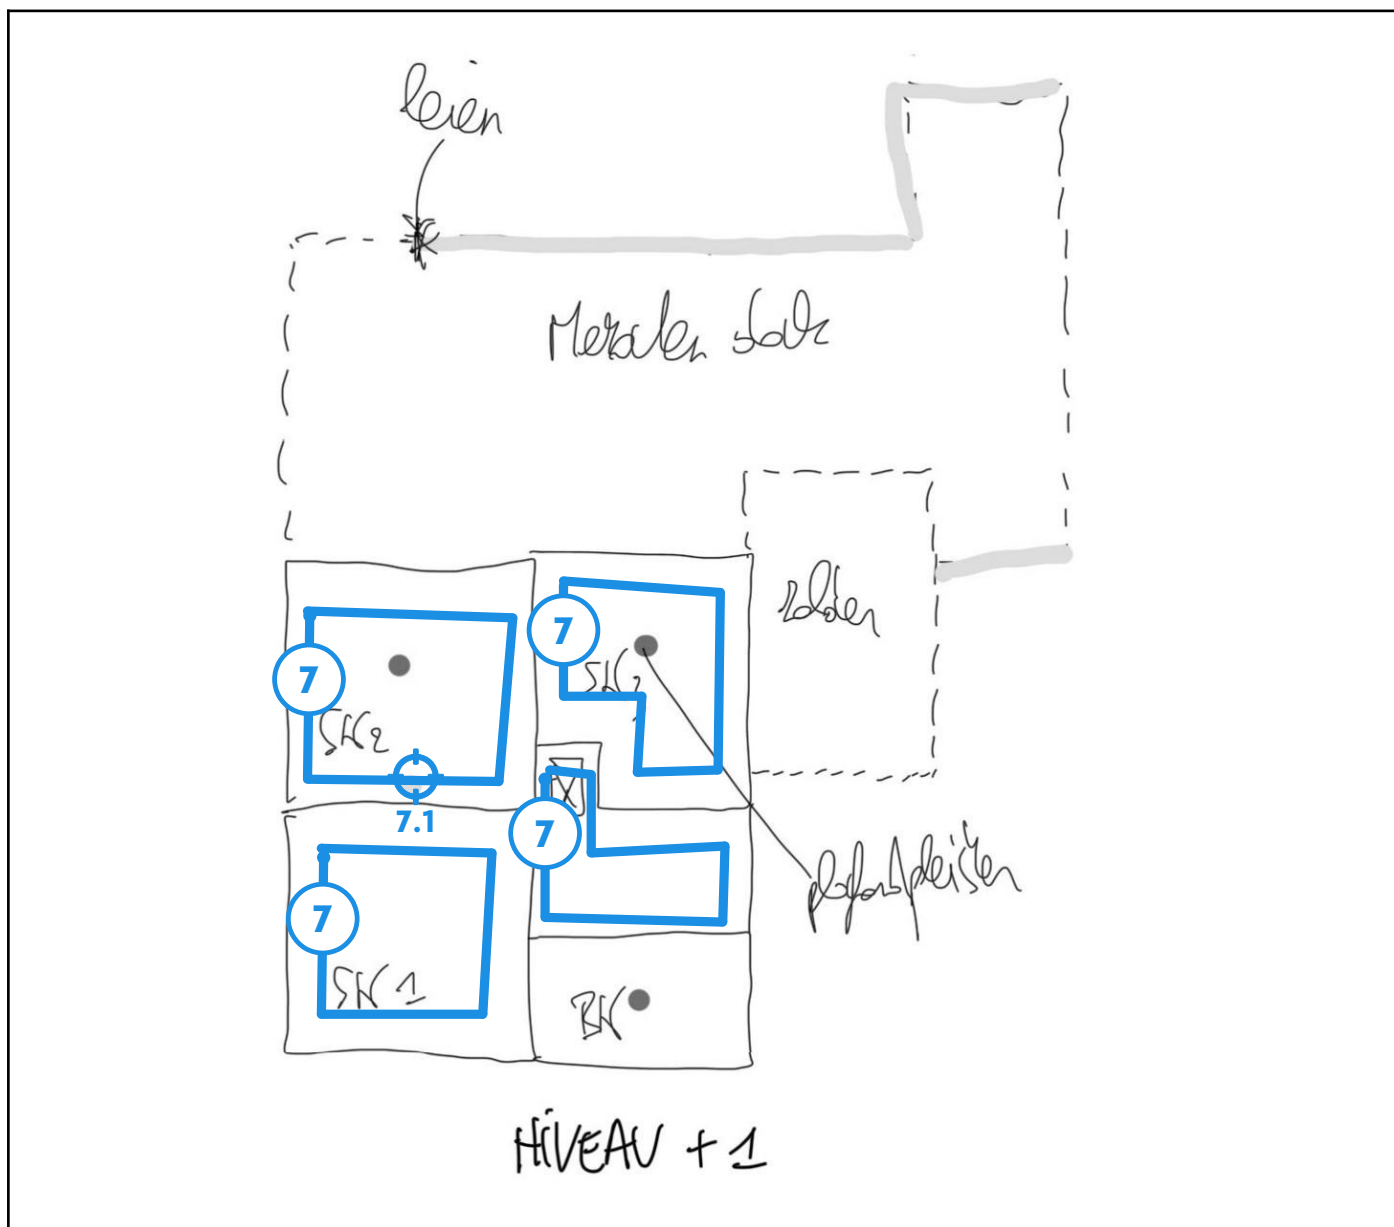
## Plan 3.2: - Niveau +1

| Beschrijving | Type | Actie |
|---|---|---|
| 7.1 Code: 11 MS I Wandpleister | Mengmonster | - |

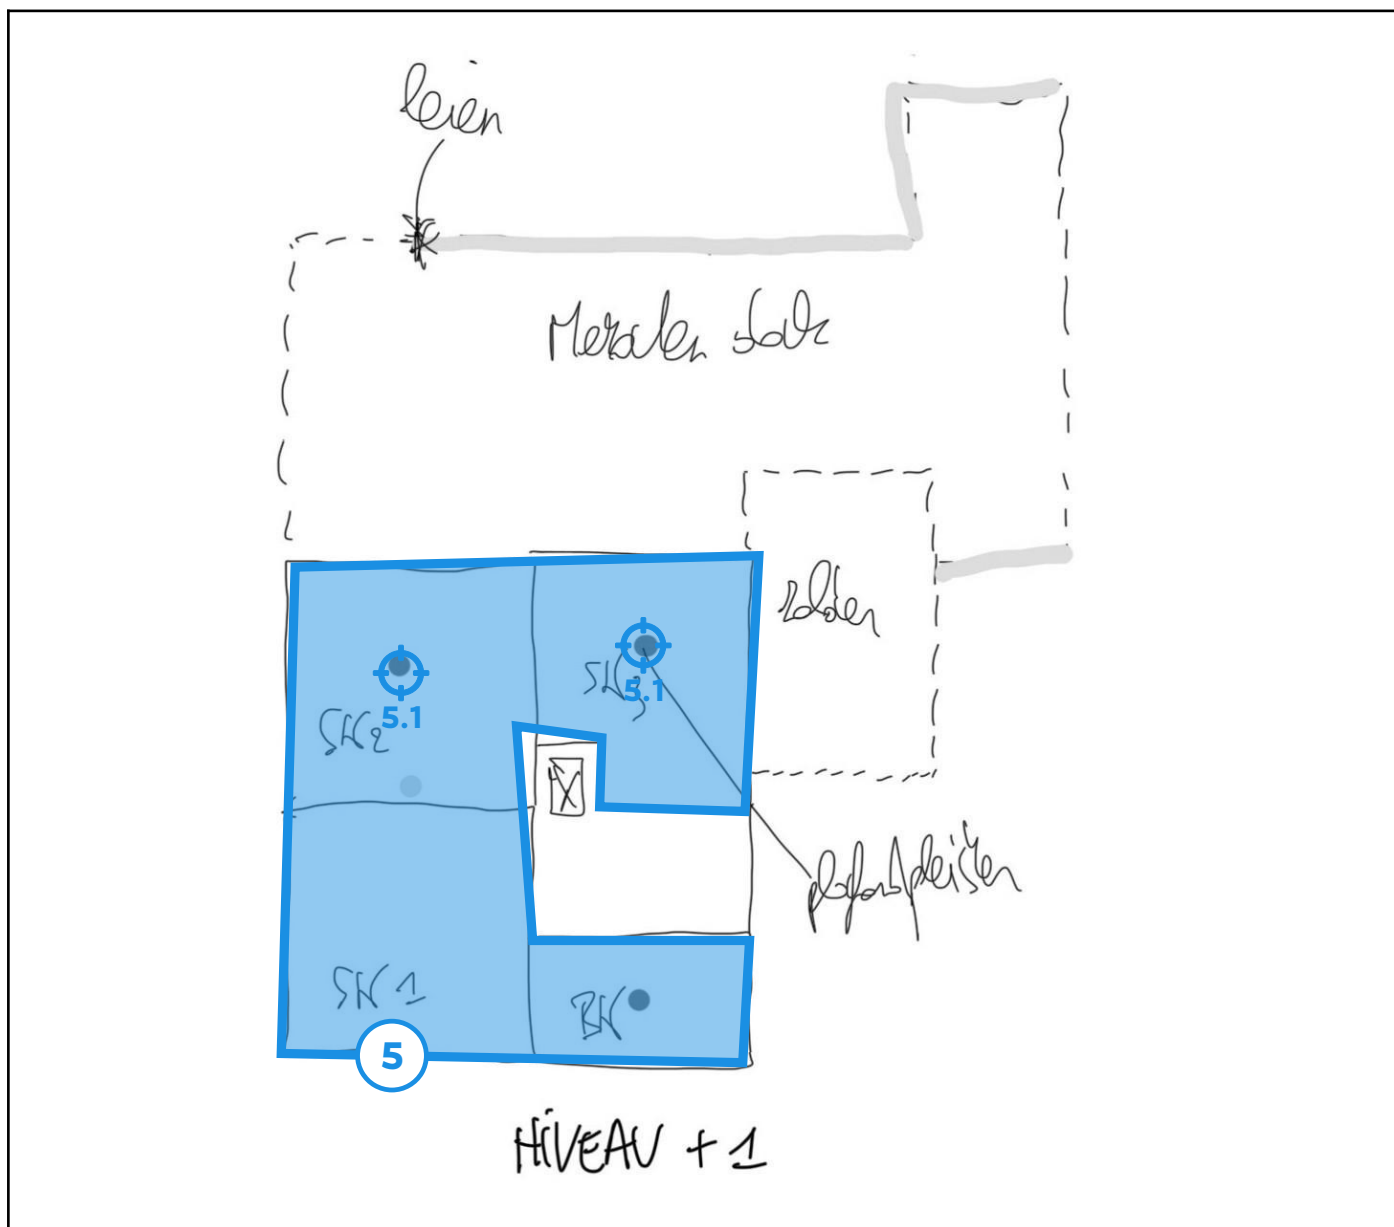
## Plan 3.5: - Niveau +1

| Beschrijving | Type | Actie |
|---|---|---|
| 5.1 Code: 2 I MS I Plafondpleister | Mengmonster | - |

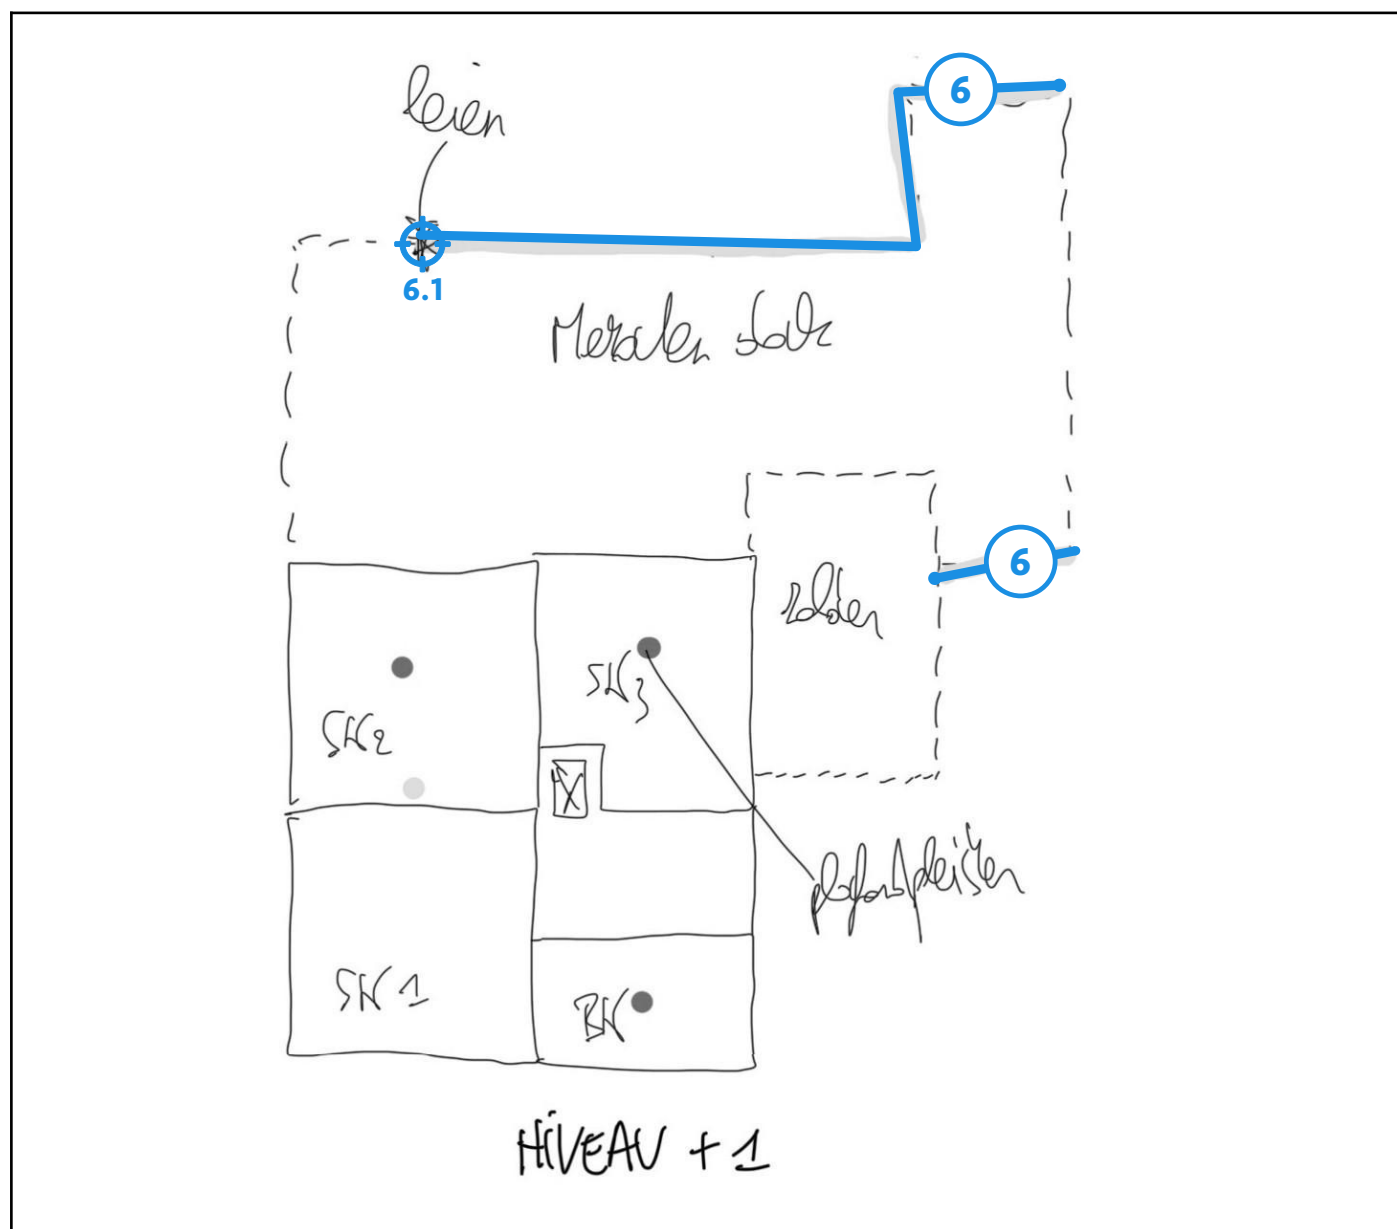
## Plan 3.6: - Leien

| Beschrijving | Type | Actie |
|---|---|---|
| 6.1 Code: 3 PS Leien | Puntmonster | - |

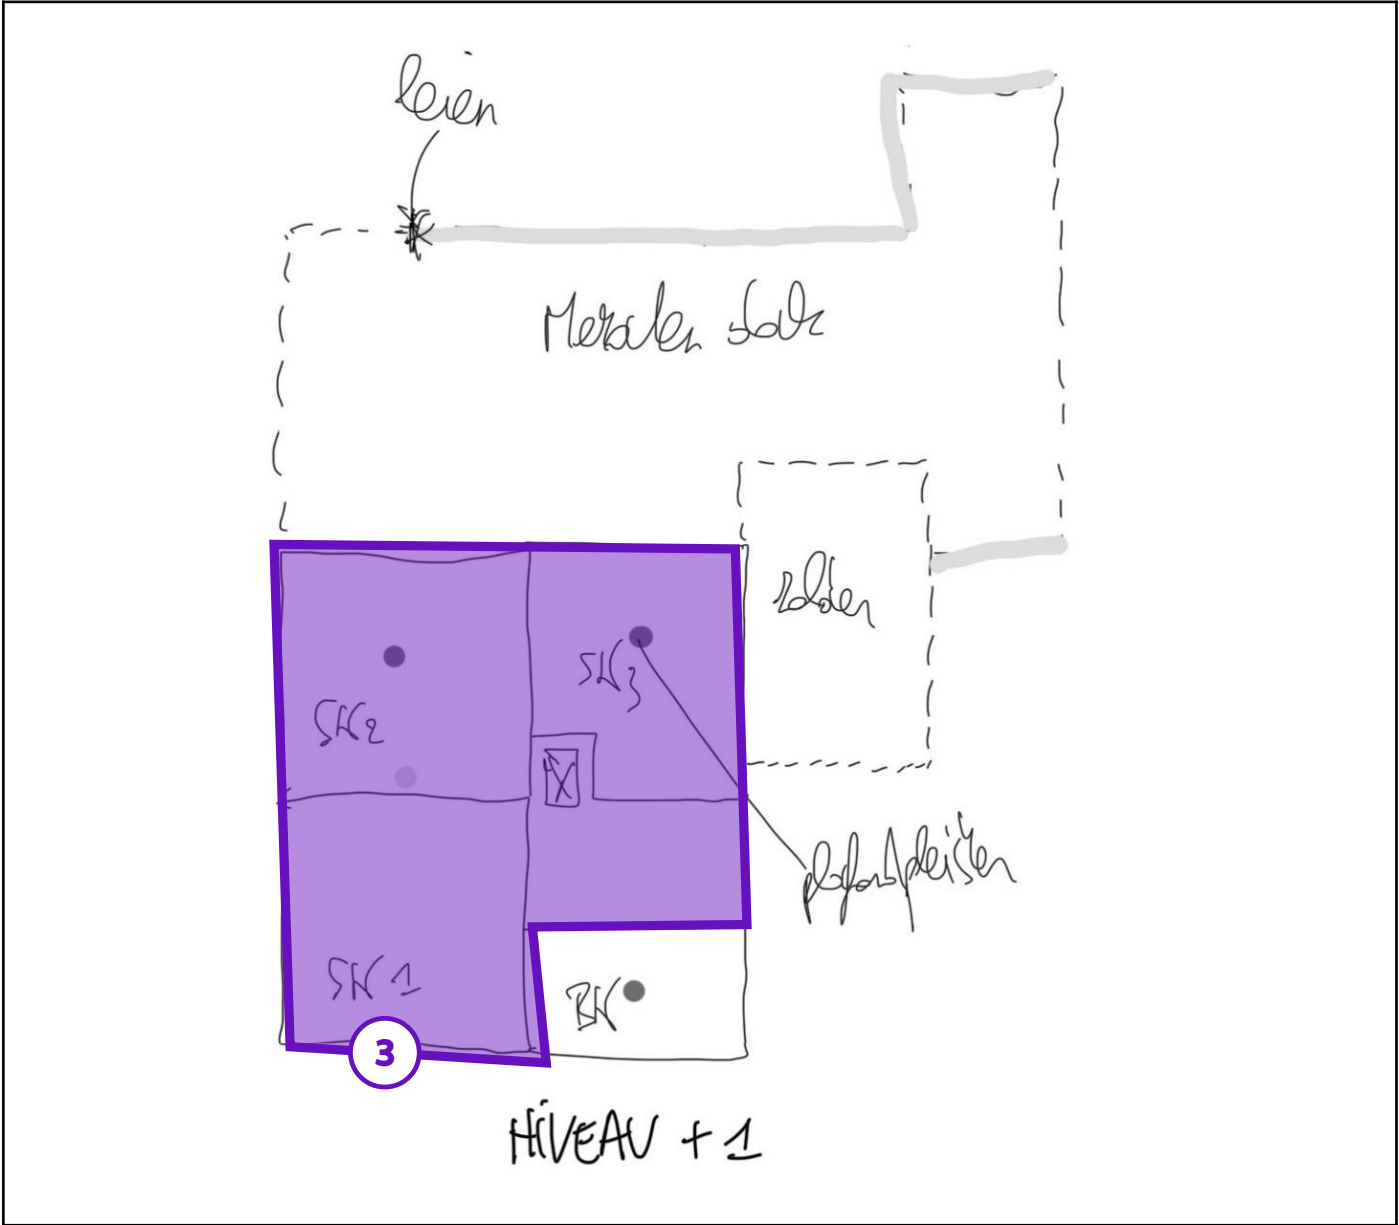
Plan 3.7: - Niveau +1

| Beschrijving | Type | Actie |
|---|---|---|
| 3. Zichtbare vinylvloer niet asbestverdacht | Advies | - |
