Asbestinventarisatetest

Gemeentestraat 27C, 2560 Nijlen

Attestnummer : 20250728-000124.001

Uitgegeven op : 28.07.2025

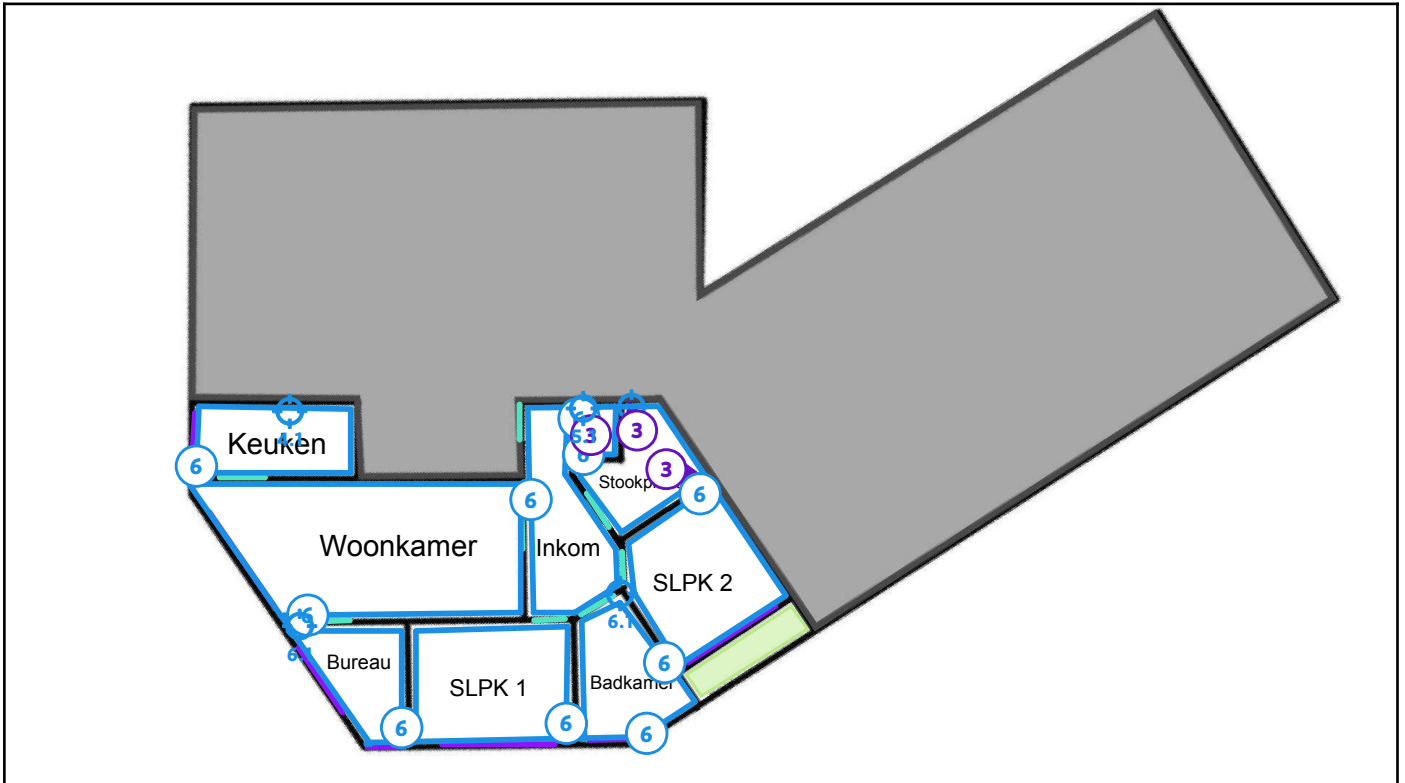
Plan 1.1: Verdieping 2

Beschrijving	Type	Actie
3. Cement pijp	Advies	-
4. Antigeluidsmat spoelbak	Geen asbest	-
4.1 Code: A3	Puntmonster	-
5. Cement (verluchttingsrooster wc)	Geen asbest	-
5.1 Code: A4	Puntmonster	-
6. Pleisterwerk muren	Geen asbest	-
6.1 Code: A1	Mengmonster	-

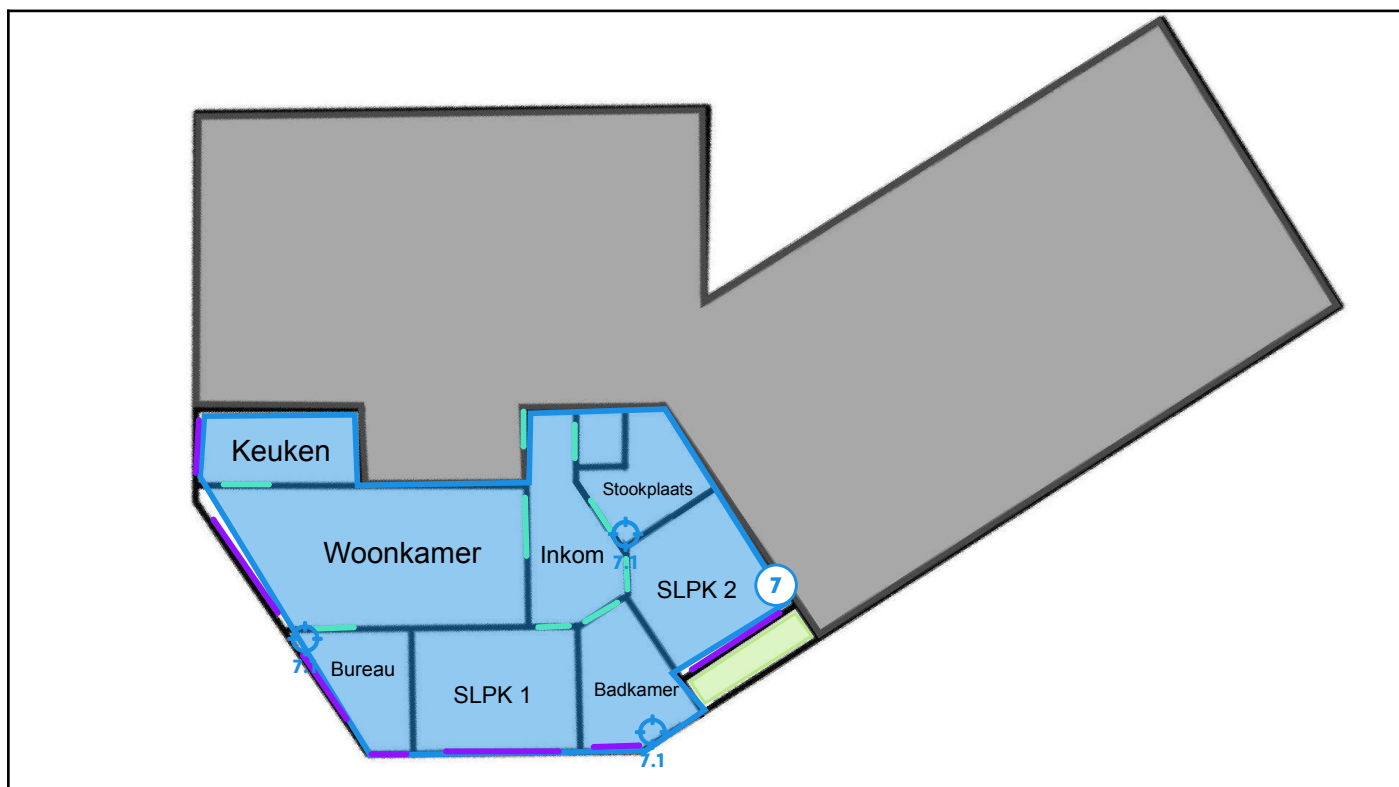
Plan 1.2: Verdieping 2 (vervolg)

Beschrijving	Type	Actie
7. Pleisterwerk plafonds	Geen asbest	-
7.1 Code: A2	Mengmonster	-

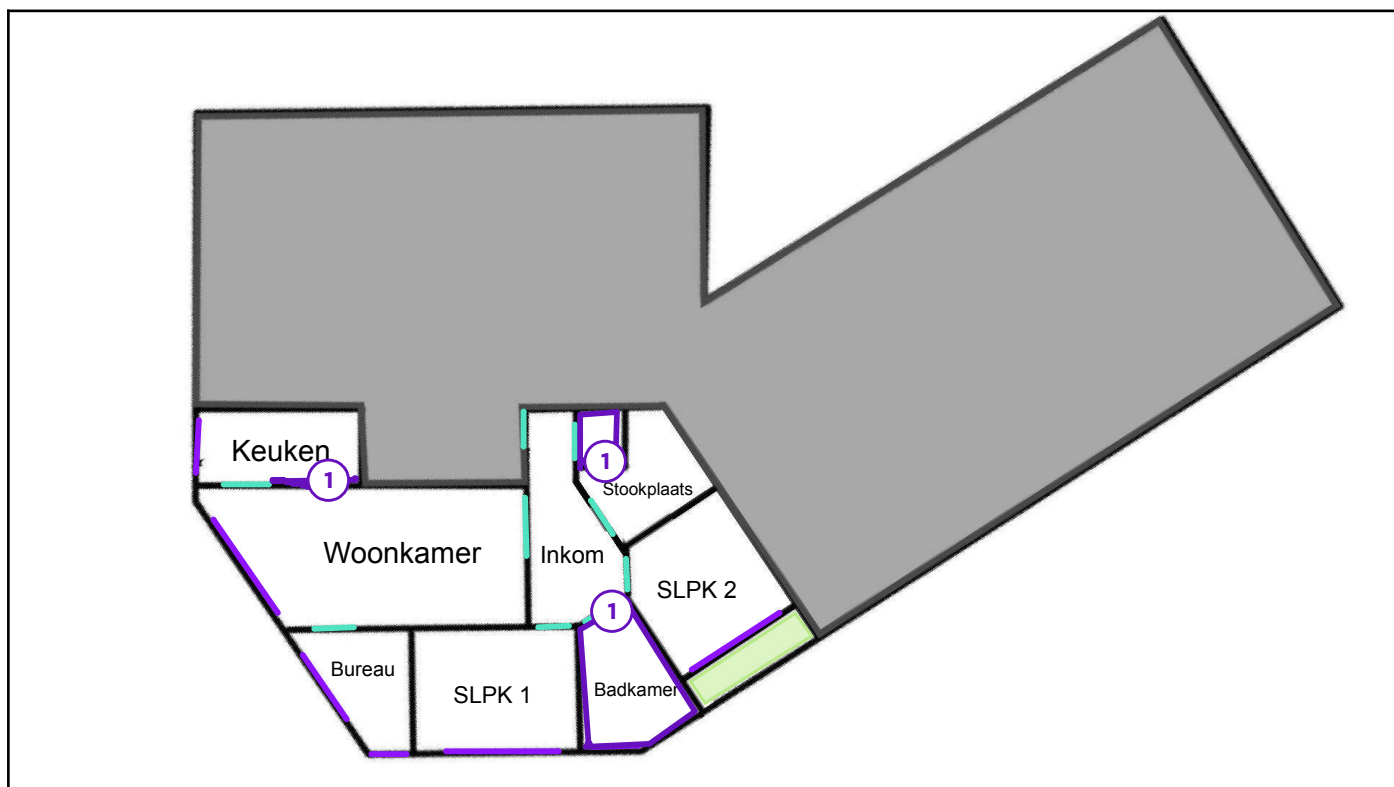
Plan 1.3: Verdieping 2 (vervolg)

Beschrijving	Type	Actie
1. Faiencetegels badkamer, WC + keuken	Advies	-

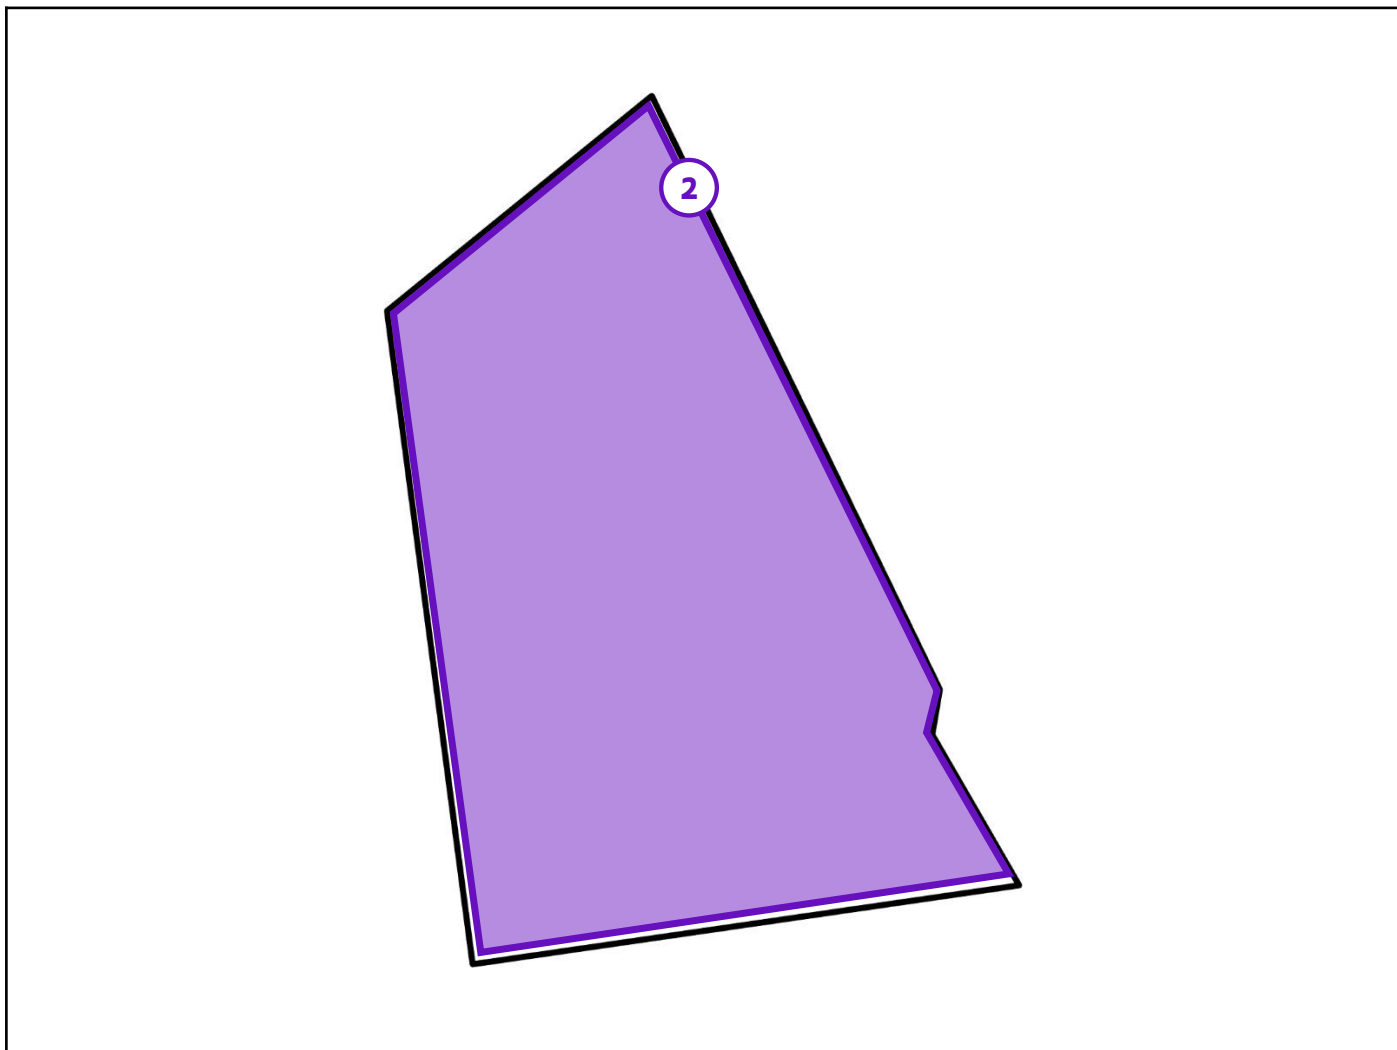
Plan 2.2: Dak

Beschrijving	Type	Actie
2. Roofing (Gemeenschappelijke delen)	Advies	-
