Asbestinventarisatetest

Lazerijstraat 10, 2531 Boechout

Attestnummer : 20260312-000249.000

Uitgegeven op : 12.03.2026

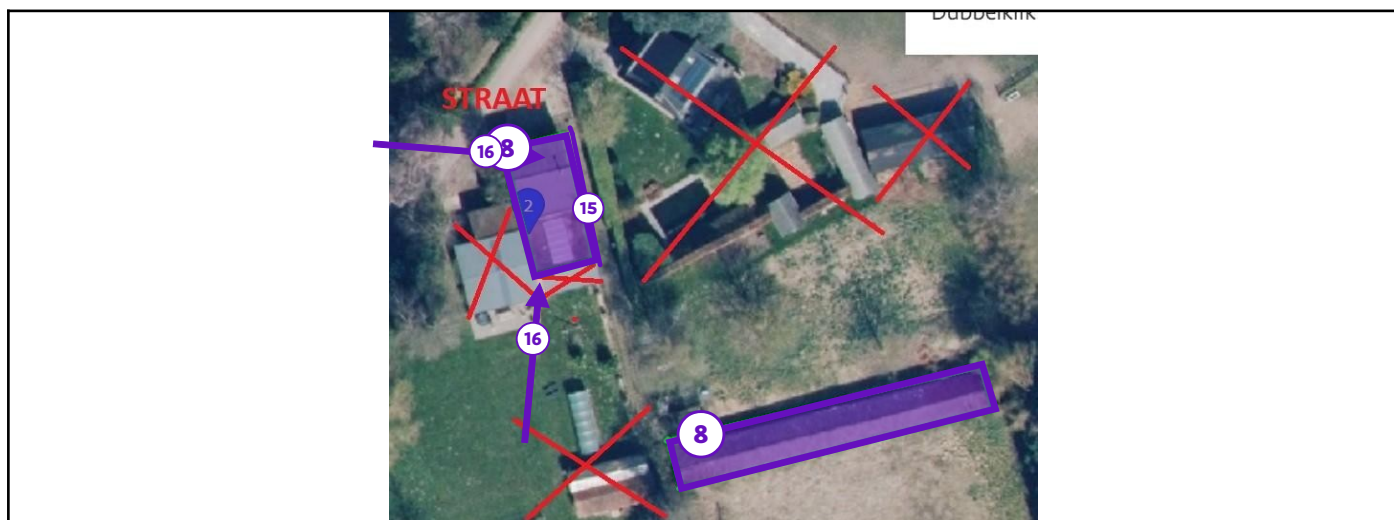
Plan 1.1: Grondplan aanduiding

Beschrijving	Type	Actie
8. Niet-opgenomen constructies	Advies	-
15. Kit niet verdacht	Overige ruimte of materiaal	-
16. Rookgaskanalen hoofdgebouw	Overige ruimte of materiaal	-

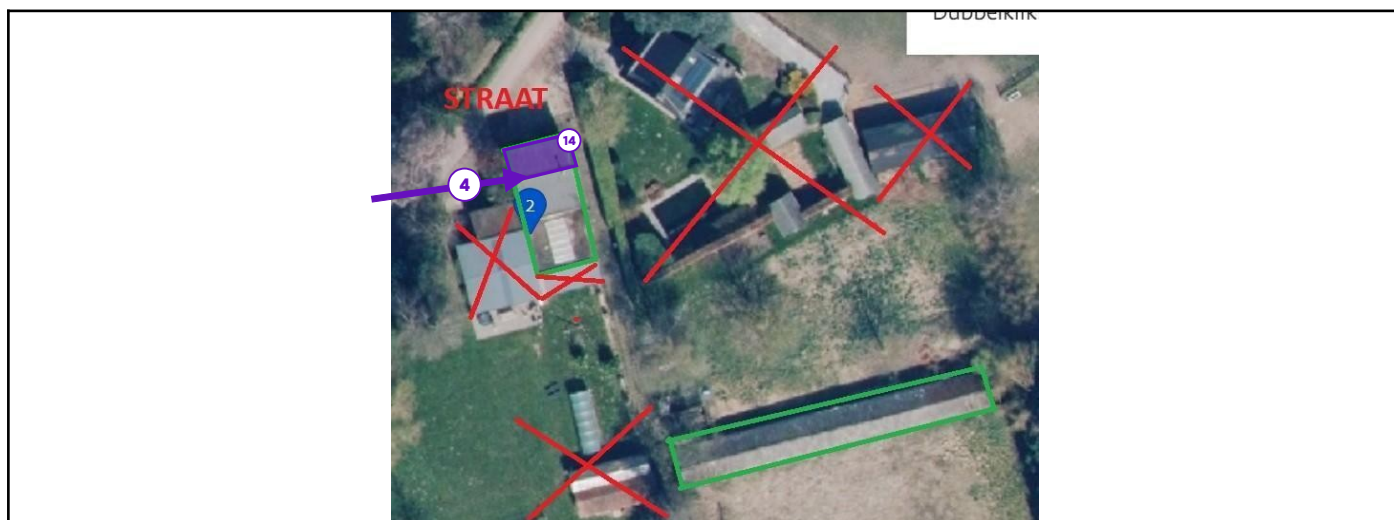
Plan 1.3: Grondplan aanduiding kopie

Beschrijving	Type	Actie
4. Zolder hoofdgebouw	Beperking	-
14. Onderdak hoofdgebouw voorzijde	Overige ruimte of materiaal	-

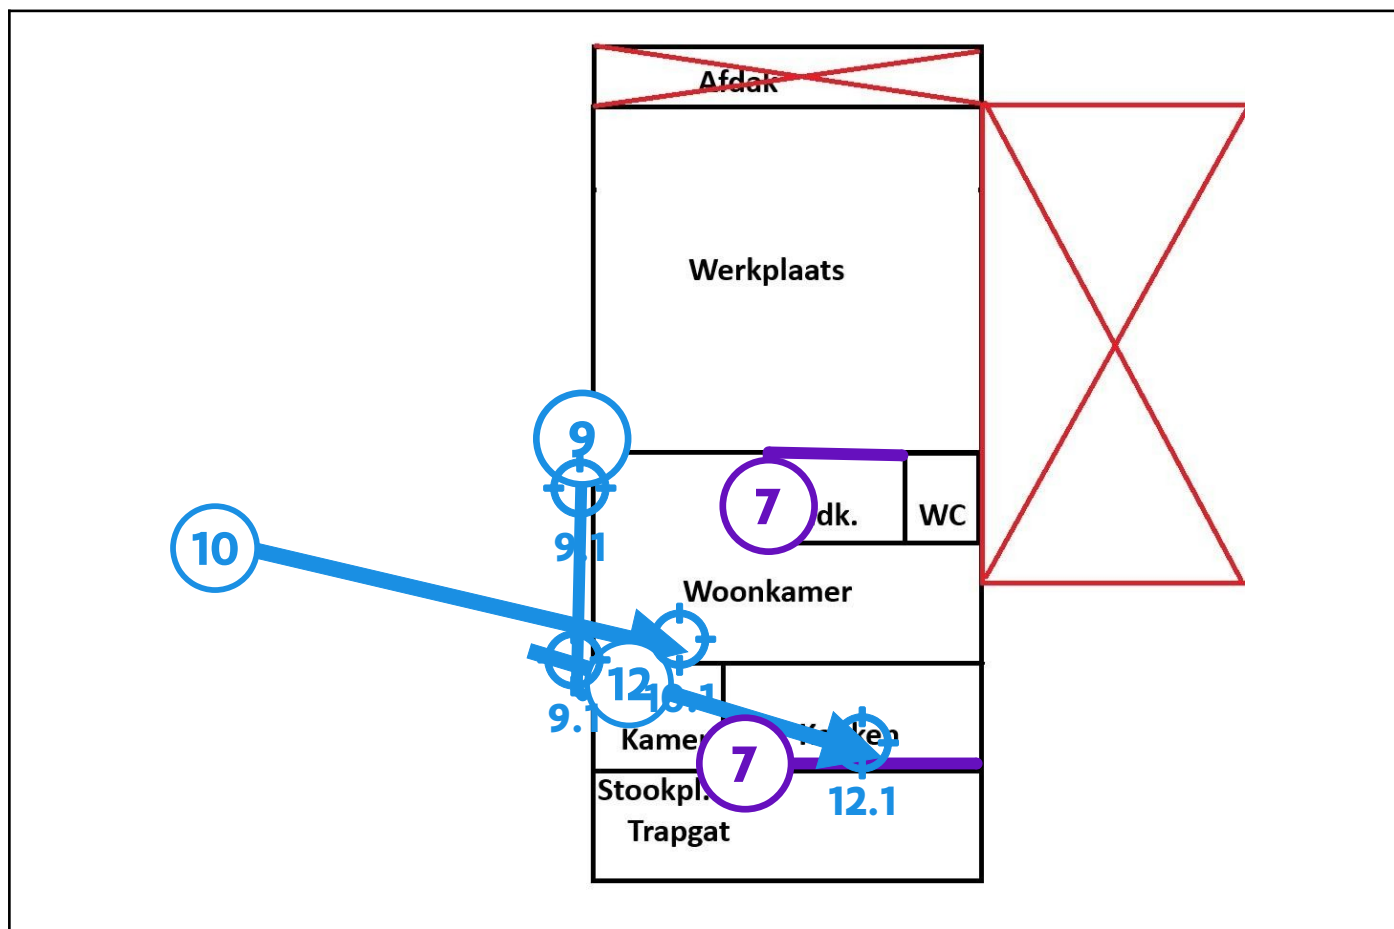
Plan 1.4: Schets_grondplan_glv

Beschrijving	Type	Actie
7. Advies tegellijn badkamer & keuken	Advies	-
9. Crepi zijgevel hoofdgebouw	Geen asbest	-
9.1 Code: A4	Mengmonster	-
10. Koord kachel woonkamer	Geen asbest	-
10.1 Code: A3	Puntmonster	-
12. Anti-dreunplaatje spoelbak keuken	Geen asbest	-
12.1 Code: A2	Puntmonster	-

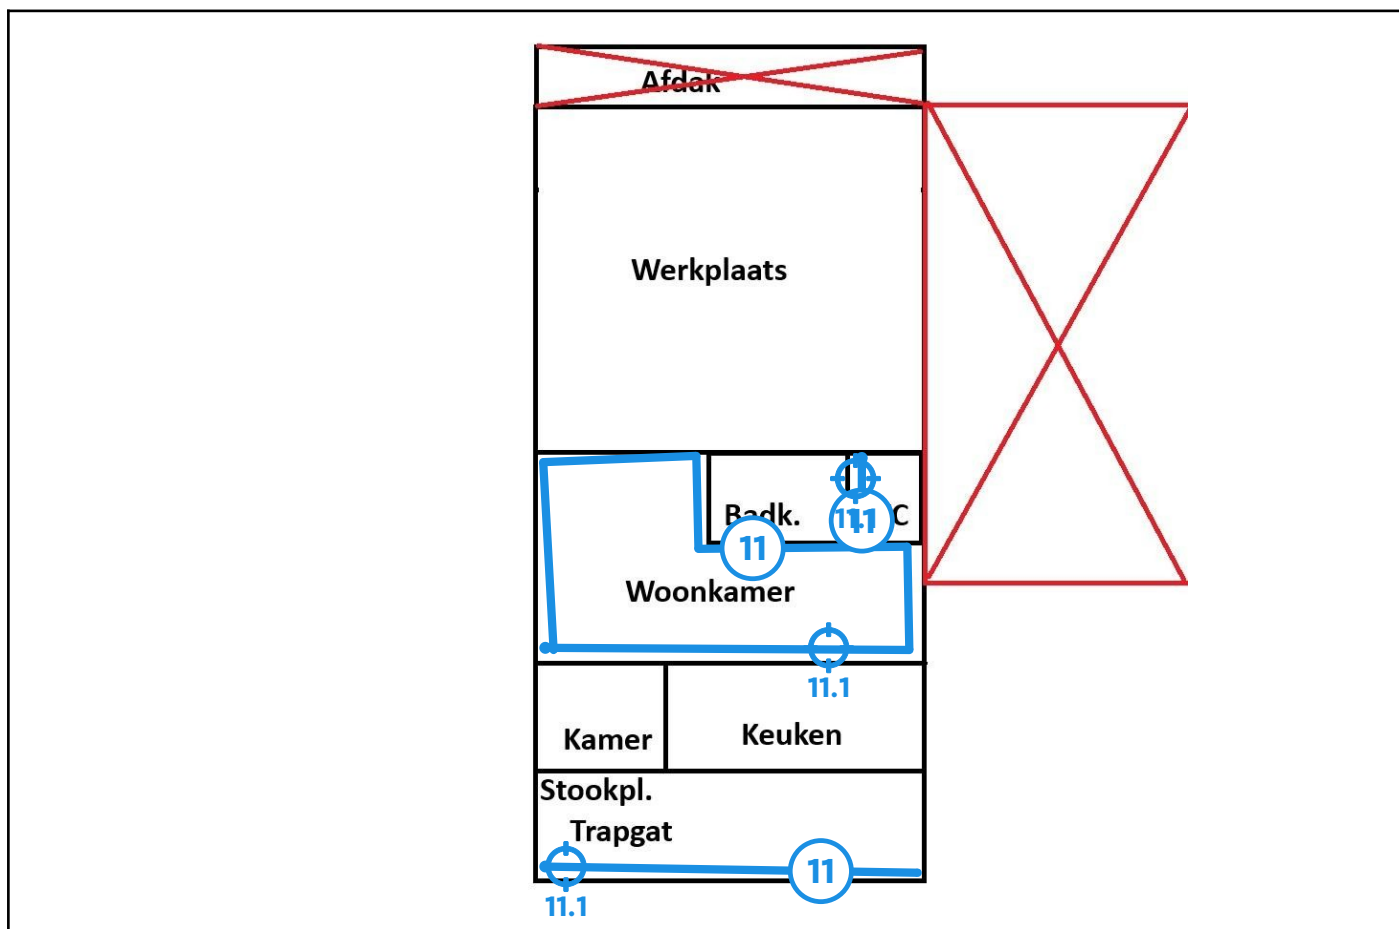
Plan 1.5: Schets_grondplan_glv

Beschrijving	Type	Actie
11. Pleisterwerk muren hoofdgebouw	Geen asbest	-
11.1 Code: A1	Mengmonster	-

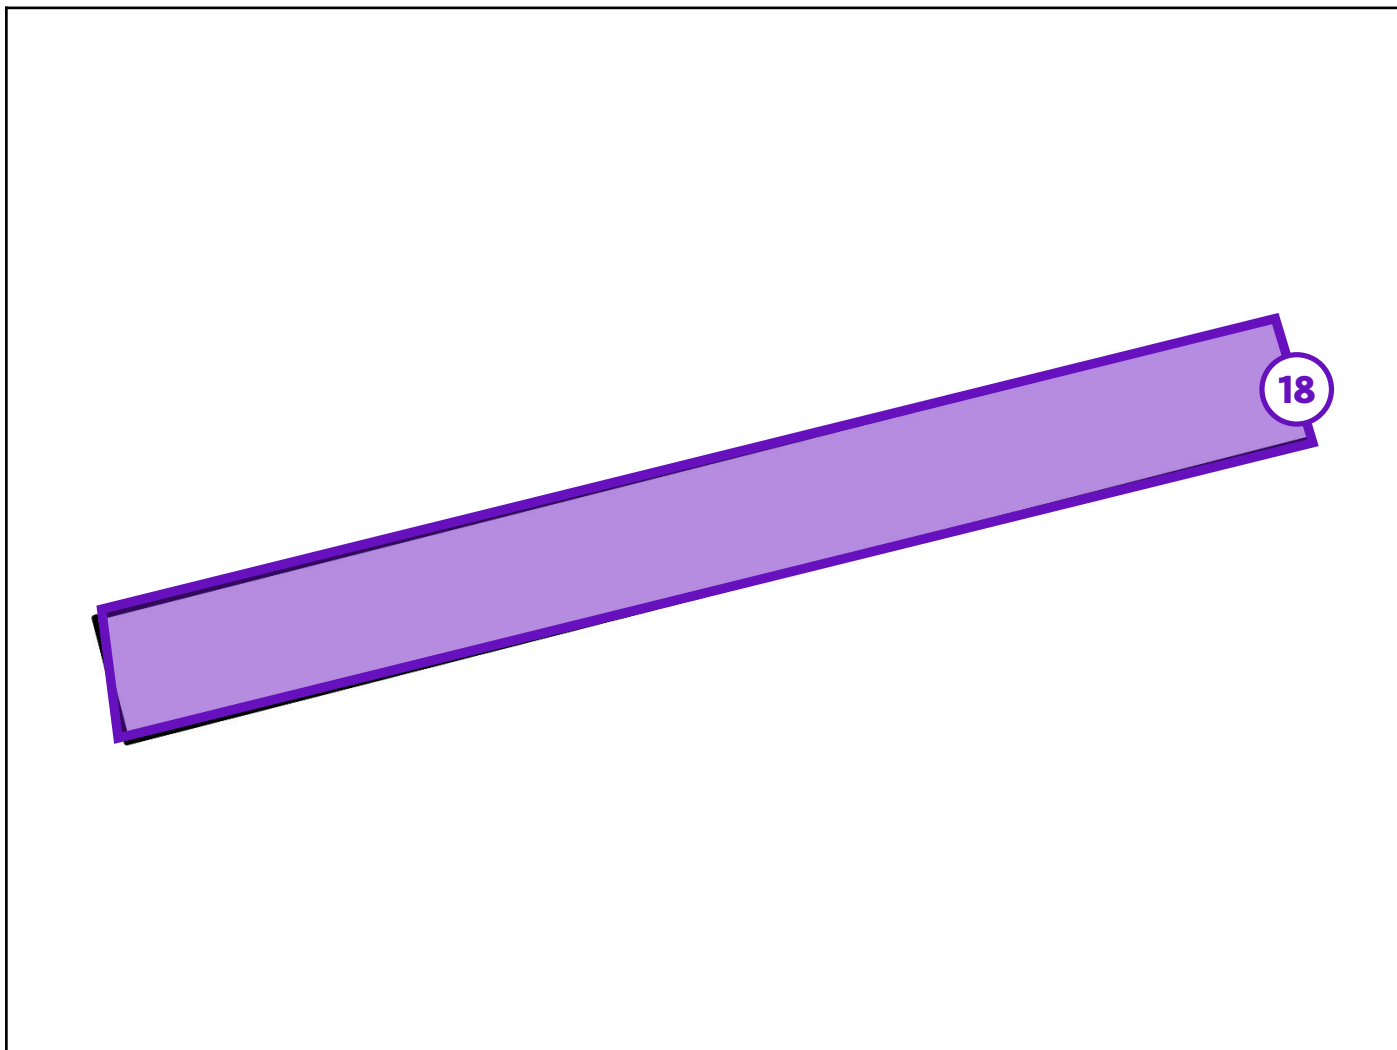
Plan 2.2: Hoofdgebouw plan

Beschrijving	Type	Actie
18. Onderdak schuur	Overige ruimte of materiaal	-

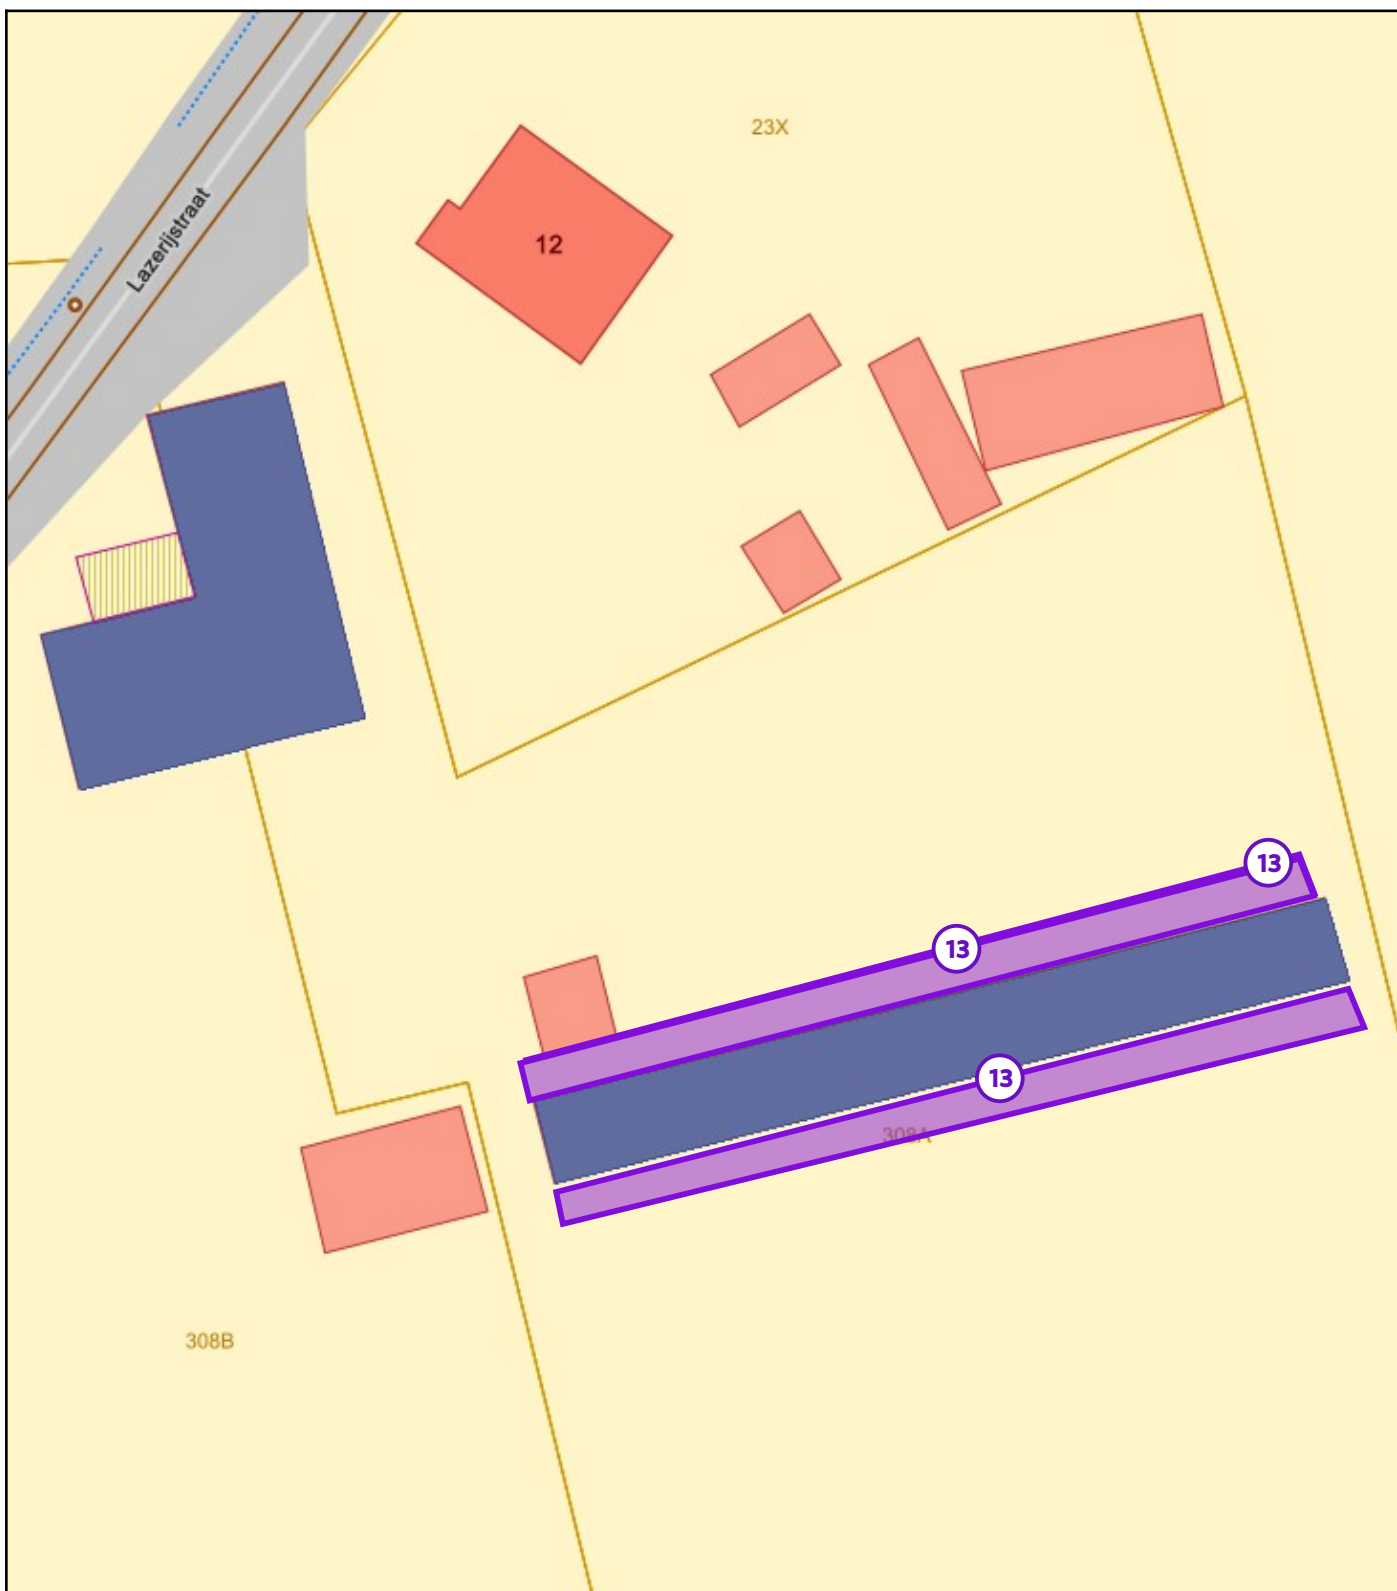
Plan 3.2: Afdruiptzones/afvloeizones

13. Afdruipzone schuur	Afdruipzone/afvloeizone	-
------------------------	-------------------------	---

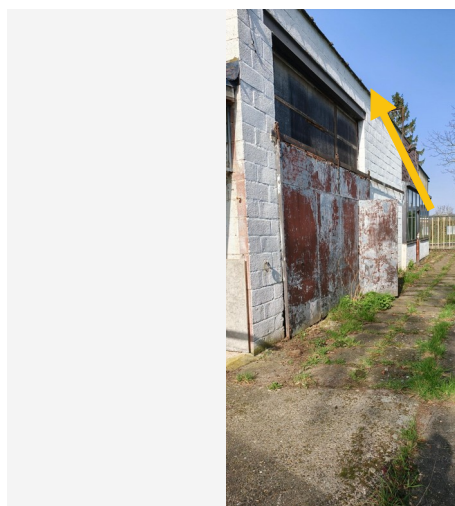
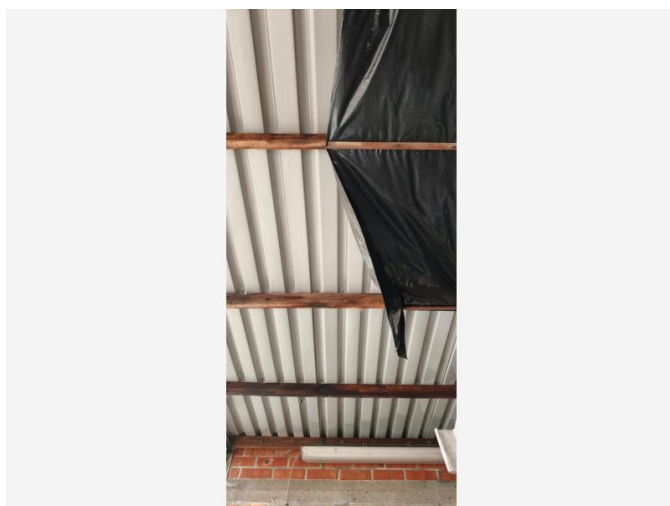
Beschrijving	Notitie	Terug te vinden op plannen
Fiche 14: Onderdak hoofdgebouw voorzijde	Metaal is niet asbestverdacht, ter info. (te inspecteren op de zolder)	Plan 1.3: Grondplan aanduiding kopie
Fiche 15: Kit niet verdacht	Elastische silicone kit is niet asbestverdacht. Ter info.	Plan 1.1: Grondplan aanduiding
Fiche 16: Rookgaskanalen hoofdgebouw	Metaal is niet asbestverdacht. Ter info.	Plan 1.1: Grondplan aanduiding

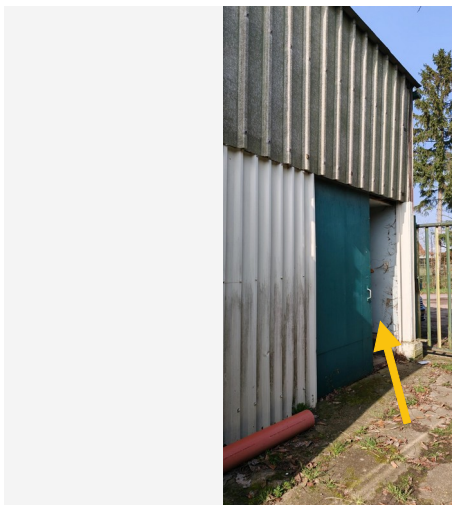
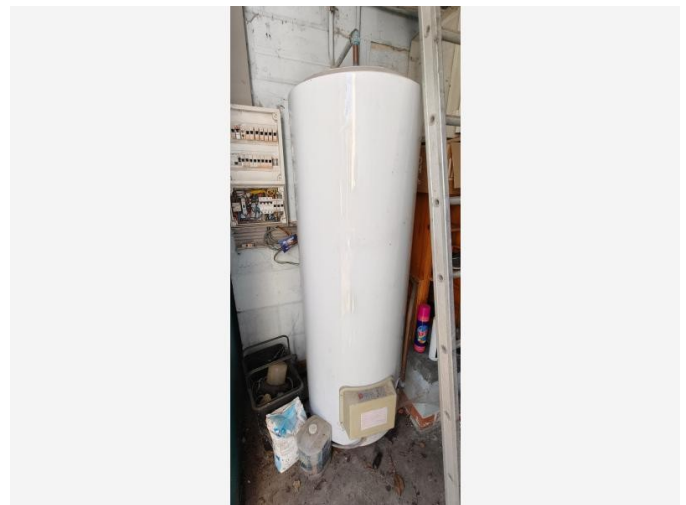
Beschrijving	Notitie	Terug te vinden op plannen
Fiche 17: Geen centrale stookplaats	Ter info. Geen stookplaats of centraal verwarmingstoestel aanwezig, enkel kachels en waterverwarmer.	-
Fiche 18: Onderdak schuur	Niet aanwezig, ter info.	Plan 2.2: Hoofdgebouw plan
Fiche 19: Geen lift aanwezig	Ter info.	-
Fiche 20: Leidingisolatie hoofdgebouw	Leidingisolatie = niet aanwezig, ter info. (geen centrale stookplaats)	-
