# Asbestinventarisatetest

Statiestraat 28, 2560 Nijlen

Attestnummer : **20260820-000191.000**

**Asbestveilig** (maar mogelijk niet asbestvrij)

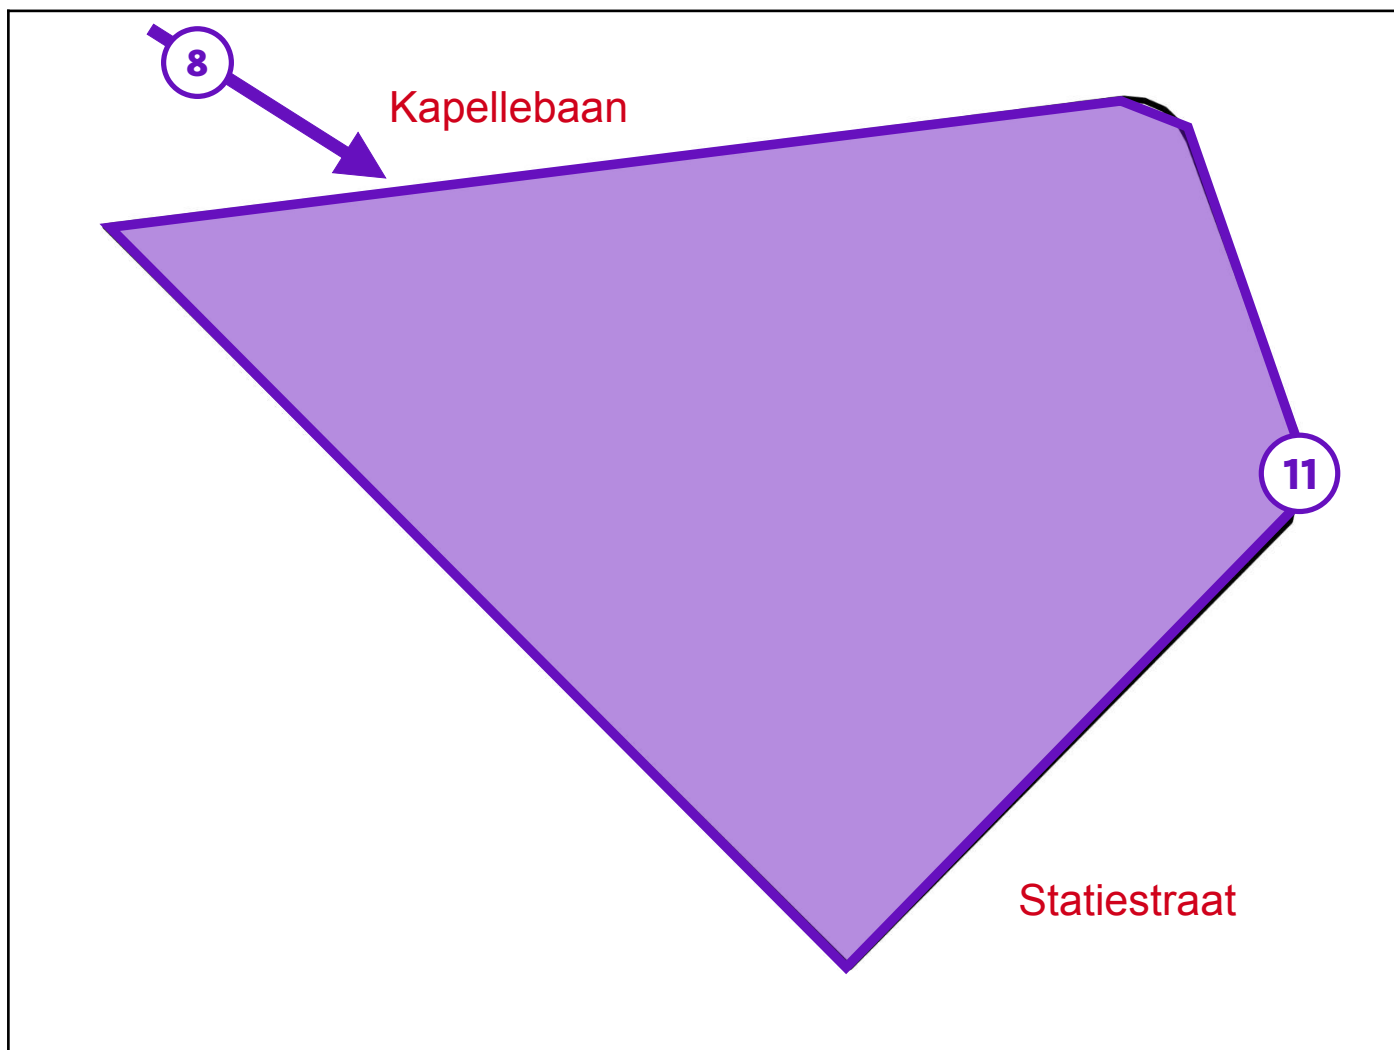
## Plan 1.2: Hoofdgebouw plan

| Beschrijving | Notitie | Terug te vinden op plannen |
|---|---|---|
| Fiche 11: Roofing plat dak behoort tot de gemeenschappelijke delen | <p>Volgens het inspectieprotocol is een monstername van roofing verplicht om dit te identificeren als niet-asbesthoudend.</p> <p>Roofing van een appartementsgebouw of garages in serie behoort tot de gemeenschappelijke delen.</p> <p>De dakbedekking (roofing) zal gecontroleerd en beschreven worden in het asbestattest van de GD.</p> <p>Bij werken of schade dit melden bij de gebouwbeheerder</p> | Plan 1.2: Hoofdgebouw plan |

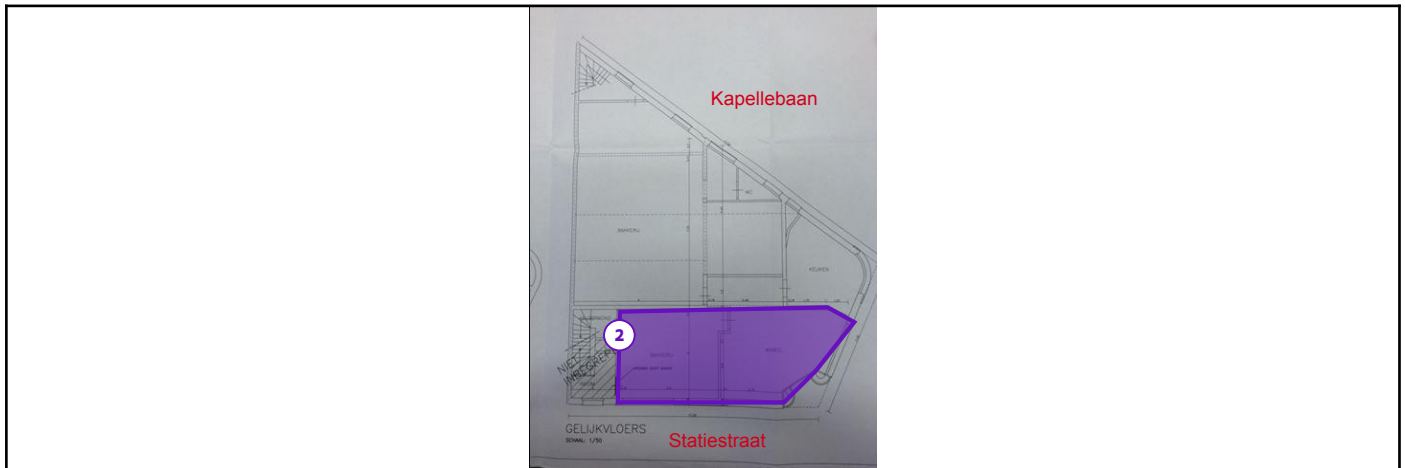
## Plan 1.11: Gelijkvloers

| Beschrijving | Type | Actie |
|---|---|---|
| 2. Valse plafonds | Advies | - |
