Asbestinventarisatetest

Paashoekstraat 8, 2560 Nijlen

Attestnummer : 20260127-000217.000

Uitgegeven op : 27.01.2026

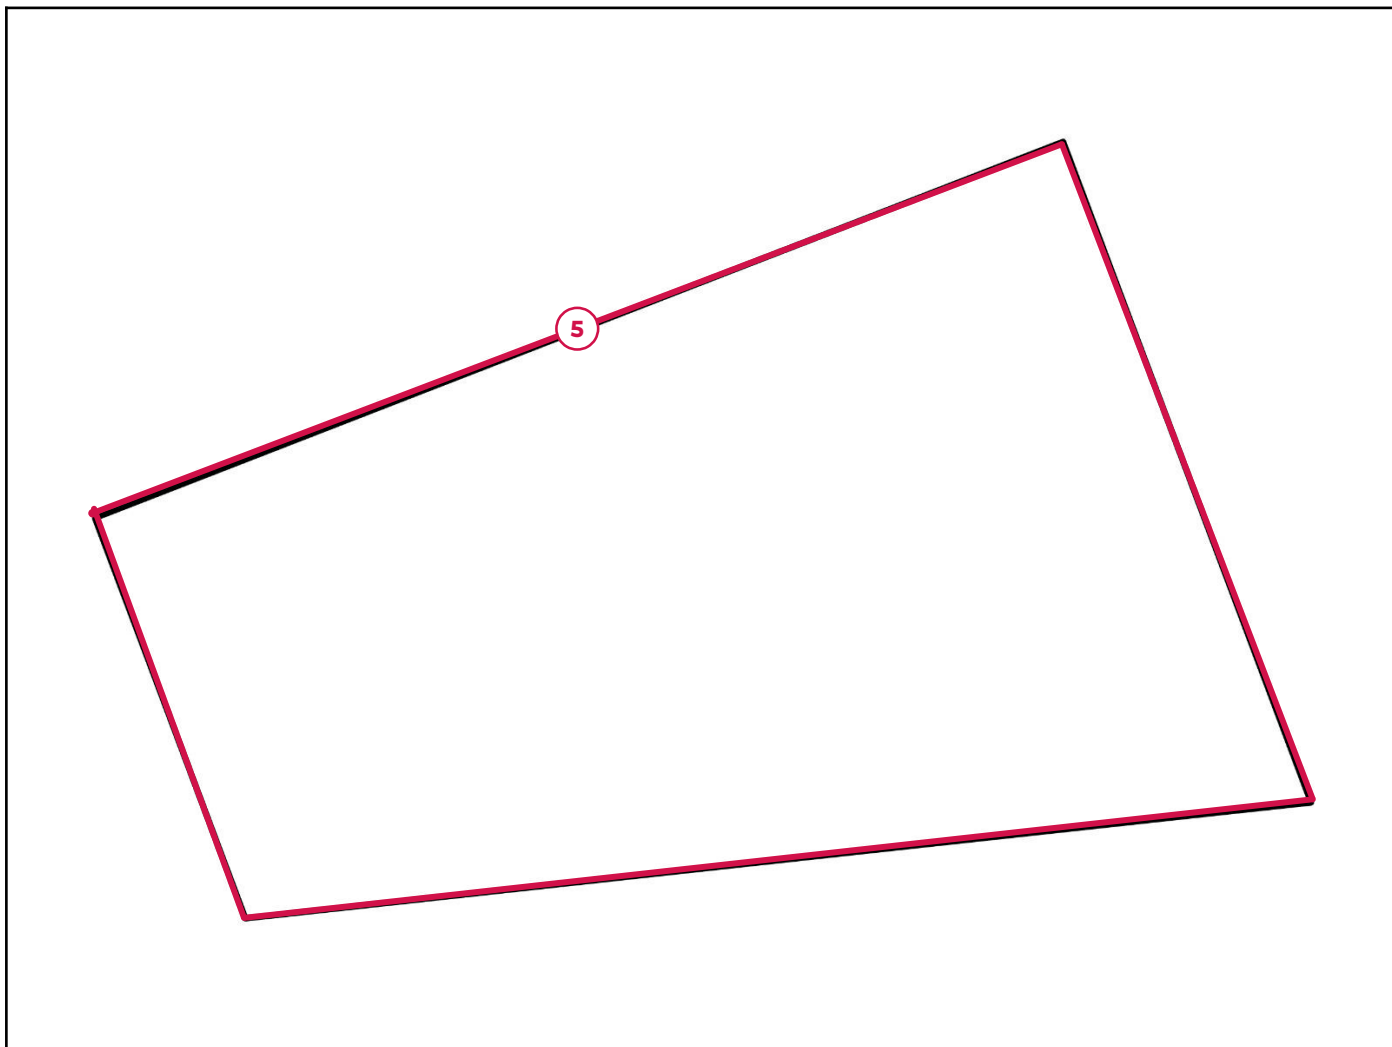
Plan 1.1: Hoofdgebouw plan

Beschrijving	Type	Actie
5. Mastiek aan de ramen	Asbestmateriaal	Dringend verwijderen

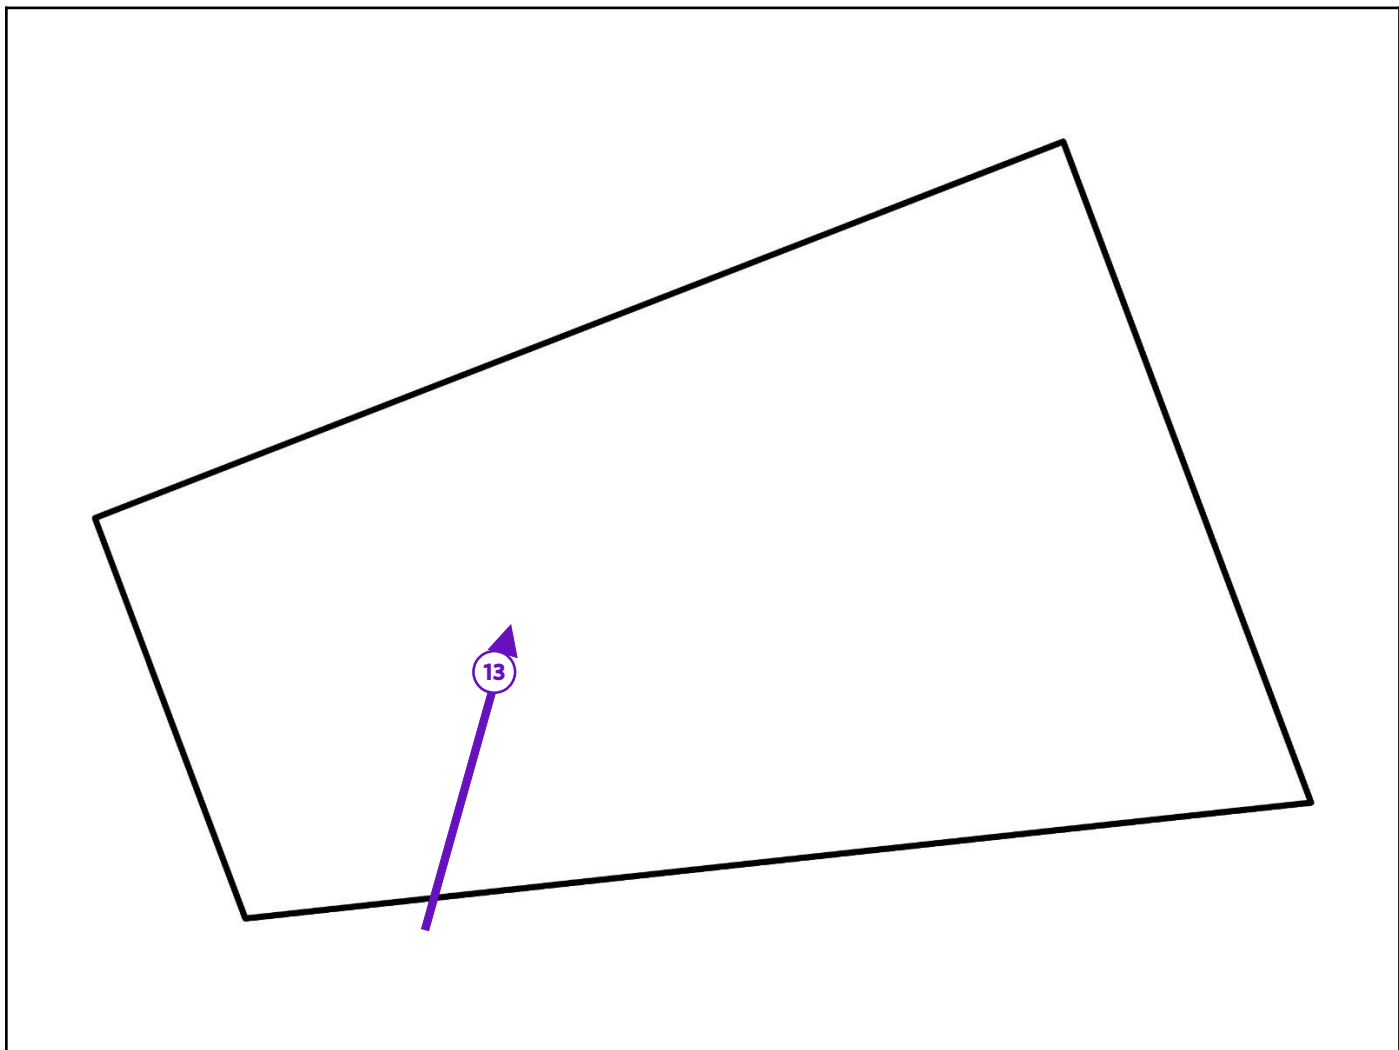
Plan 1.2: Hoofdgebouw plan

Beschrijving	Type	Actie
13. Schouw	Beperking	-

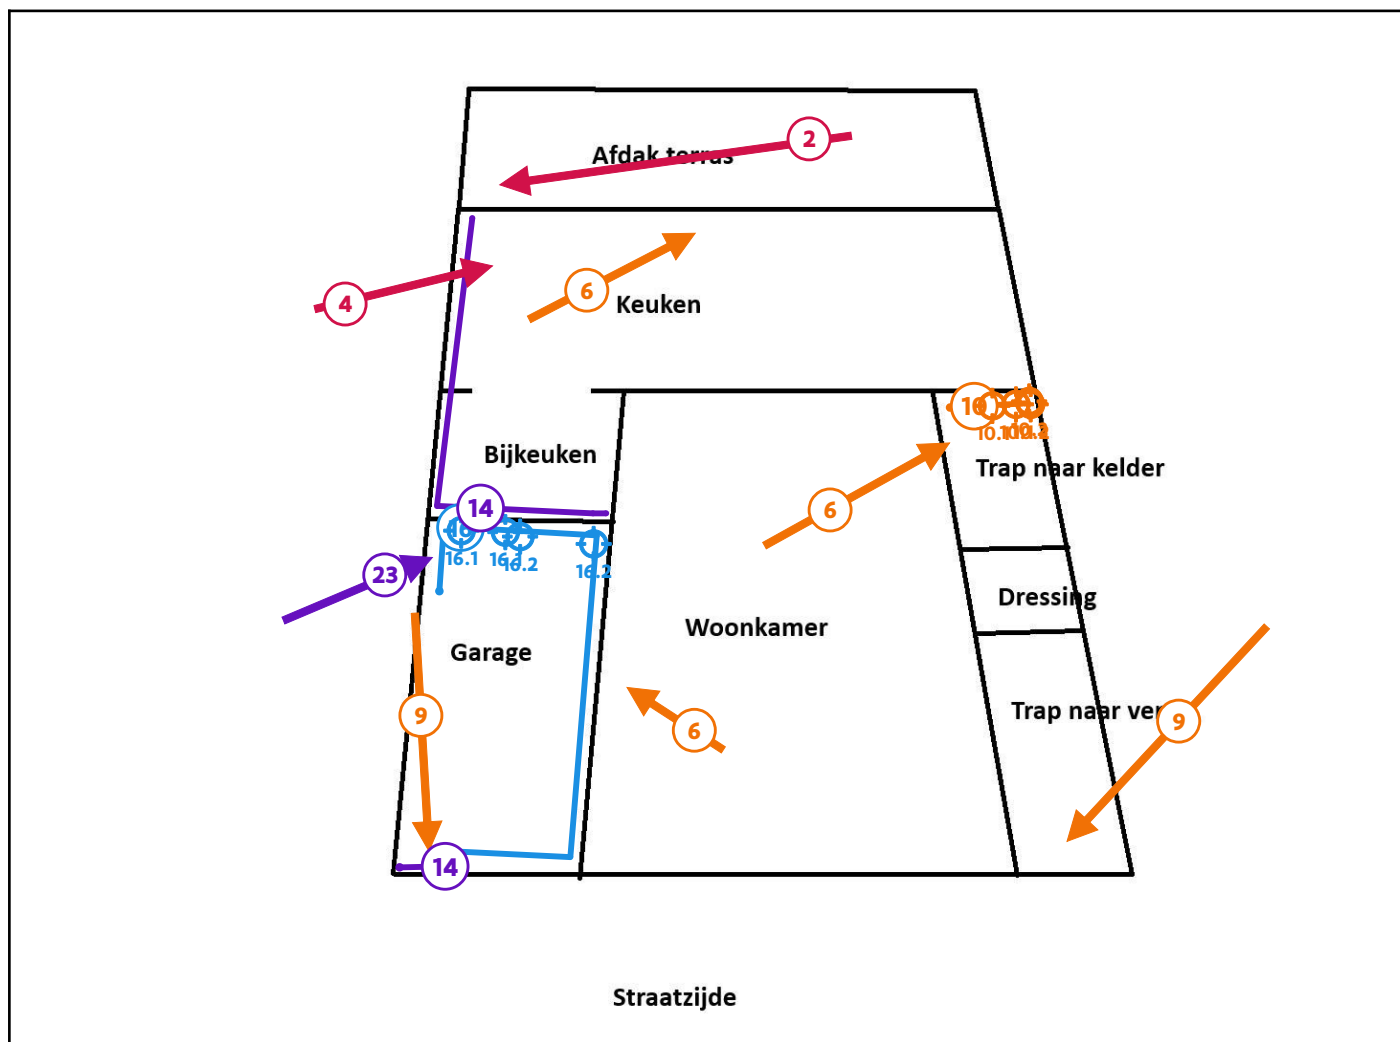
Plan 1.6: Schets_glv

Beschrijving	Type	Actie
2. Leien op plat dak	Asbestmateriaal	Dringend verwijderen
4. Anti-dreunplaatje spoelbak keuken	Asbestmateriaal	Dringend verwijderen
6. Zwarte tabletten	Asbestmateriaal	Verwijderen
9. Bakeliet elektriciteitswerken zwart	Asbestmateriaal	Verwijderen
10. Leidingsisolatie traphal kelder	Asbestmateriaal	Verwijderen
10.1 Code: B2	Mengmonster	-
10.2 Code: R2	Mengmonster	-

14. Advies tegellijm	Advies	-
16. Leidingsisolatie garage	Geen asbest	-
16.1 Code: B1	Mengmonster	-
16.2 Code: R1	Mengmonster	-
23. Cv-ketel + rookgaskanaal	Overige ruimte of materiaal	-

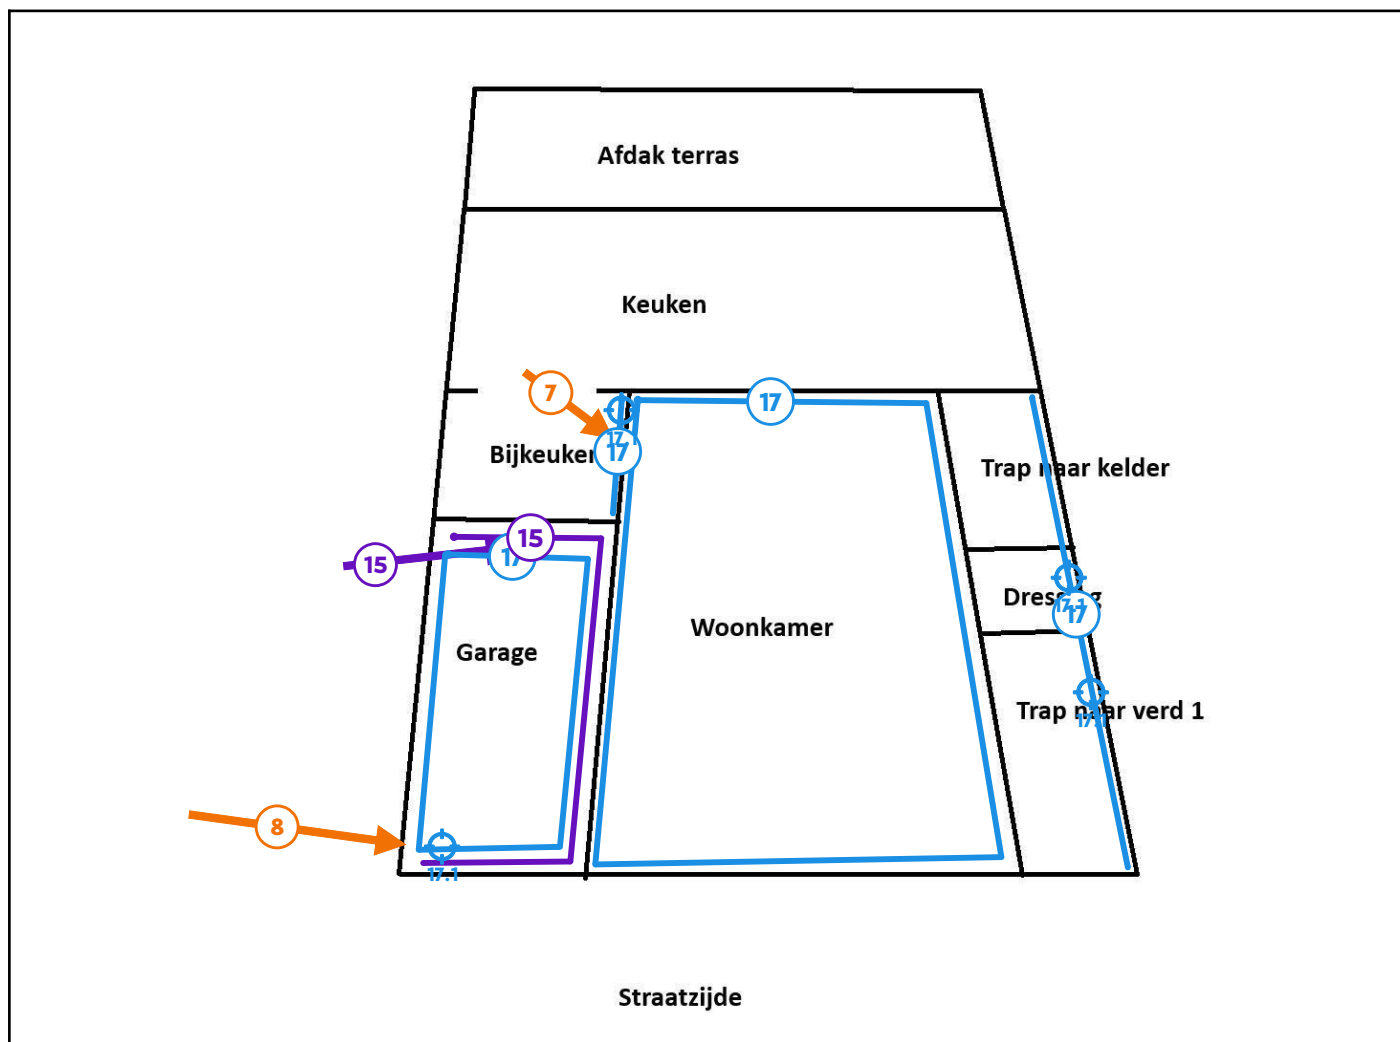
Plan 1.7: Schets_glv kopie

Beschrijving	Type	Actie
7. Bakeliet elektriciteitswerken wit	Asbestmateriaal	Verwijderen
8. WC-bril	Asbestmateriaal	Verwijderen
15. Leidingisolatie garage	Advies	-
17. Pleisterwerk muren	Geen asbest	-
17.1 Code: 2A	Mengmonster	-

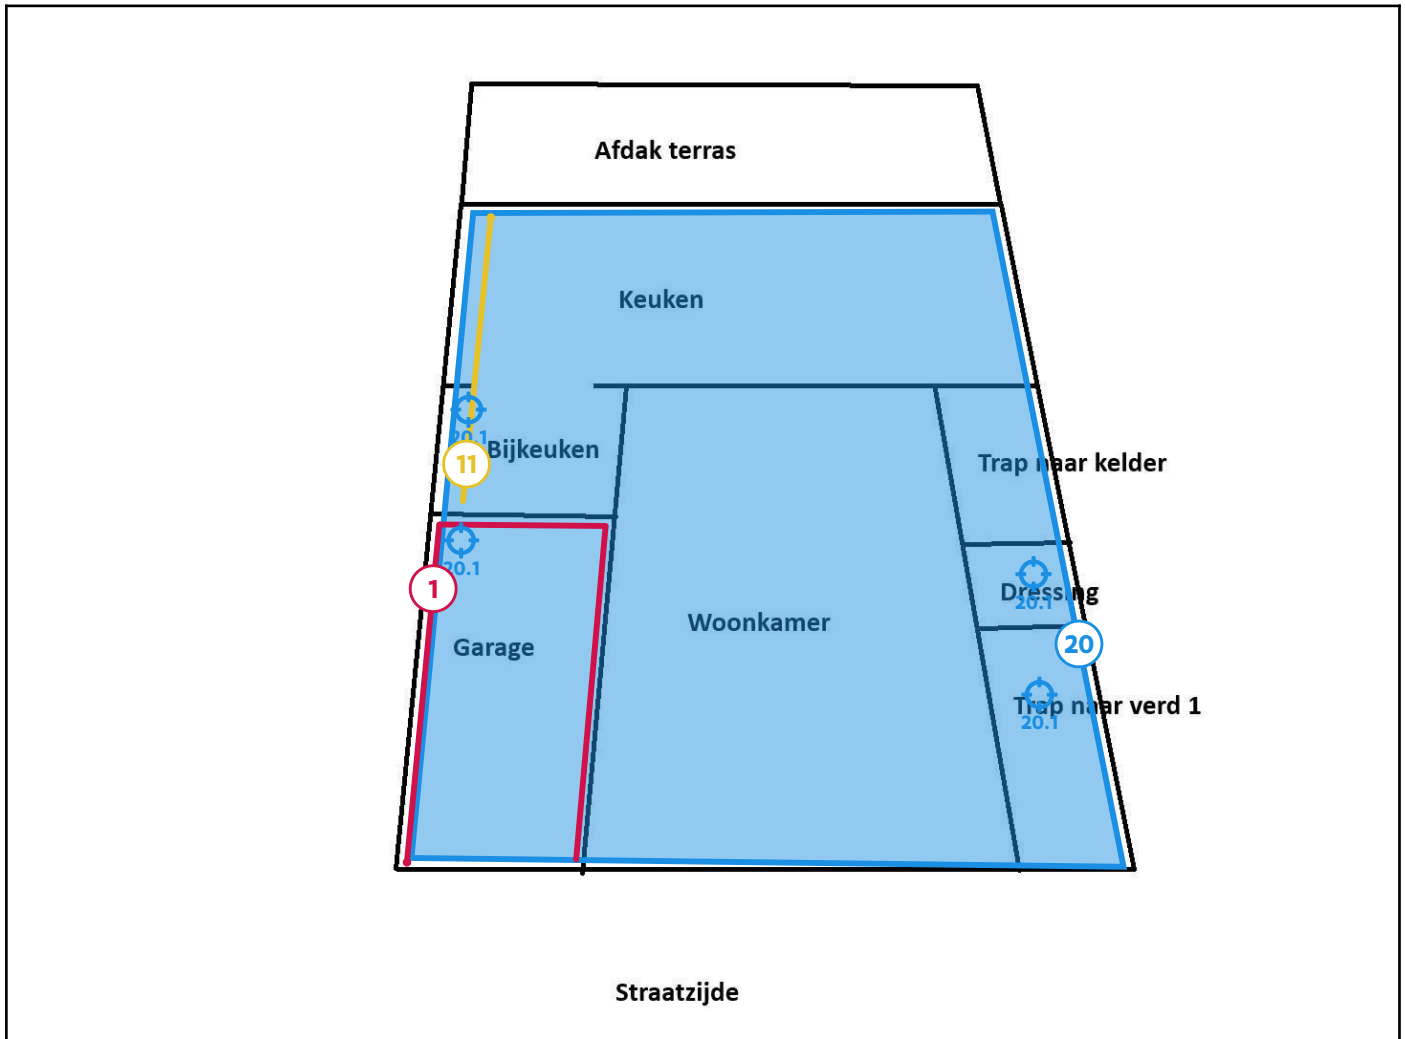
Plan 1.8: Schets_glv kopie

Beschrijving	Type	Actie
1. Lambrisering garage	Asbestmateriaal	Dringend verwijderen
11. Keukenkasten	Asbestmateriaal	Zorgvuldig beheren
20. Pleisterwerk plafonds	Geen asbest	-
20.1 Code: 3A	Mengmonster	-

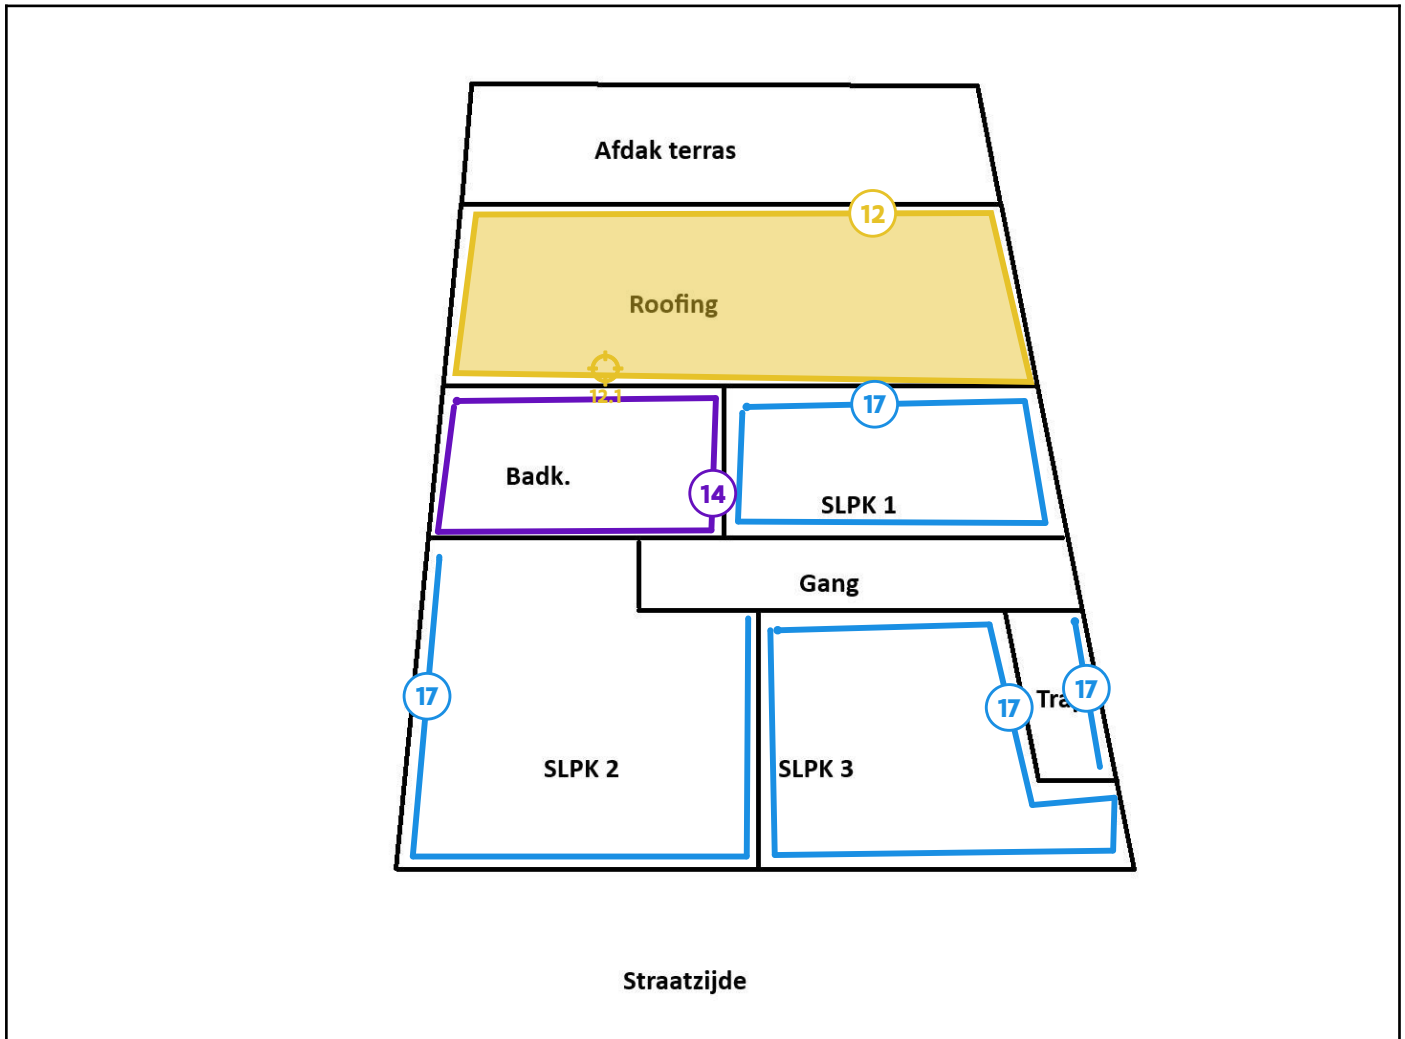
Plan 1.9: Schets_verd 1

Beschrijving	Type	Actie
12. Roofing plat dak hoofgebouw	Asbestmateriaal	Zorgvuldig beheren
12.1 Code: 5A	Puntmonster	-
14. Advies tegellijm	Advies	-
17. Pleisterwerk muren	Geen asbest	-

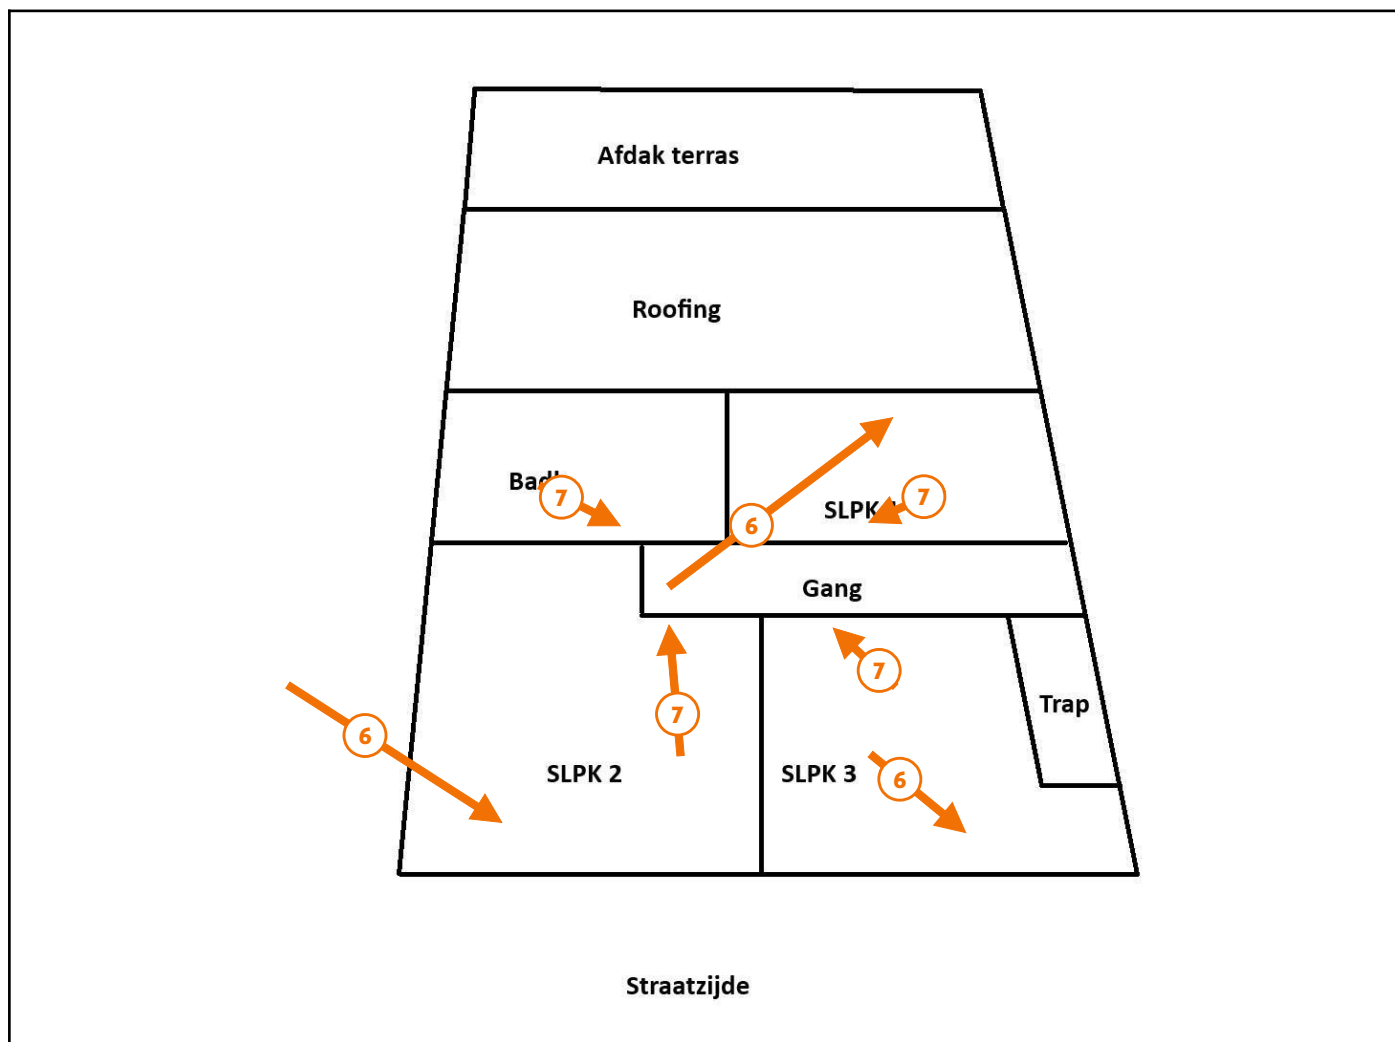
Plan 1.10: Schets_verd 1 kopie

Beschrijving	Type	Actie
6. Zwarte tabletten	Asbestmateriaal	Verwijderen
7. Bakeliet elektriciteitswerken wit	Asbestmateriaal	Verwijderen

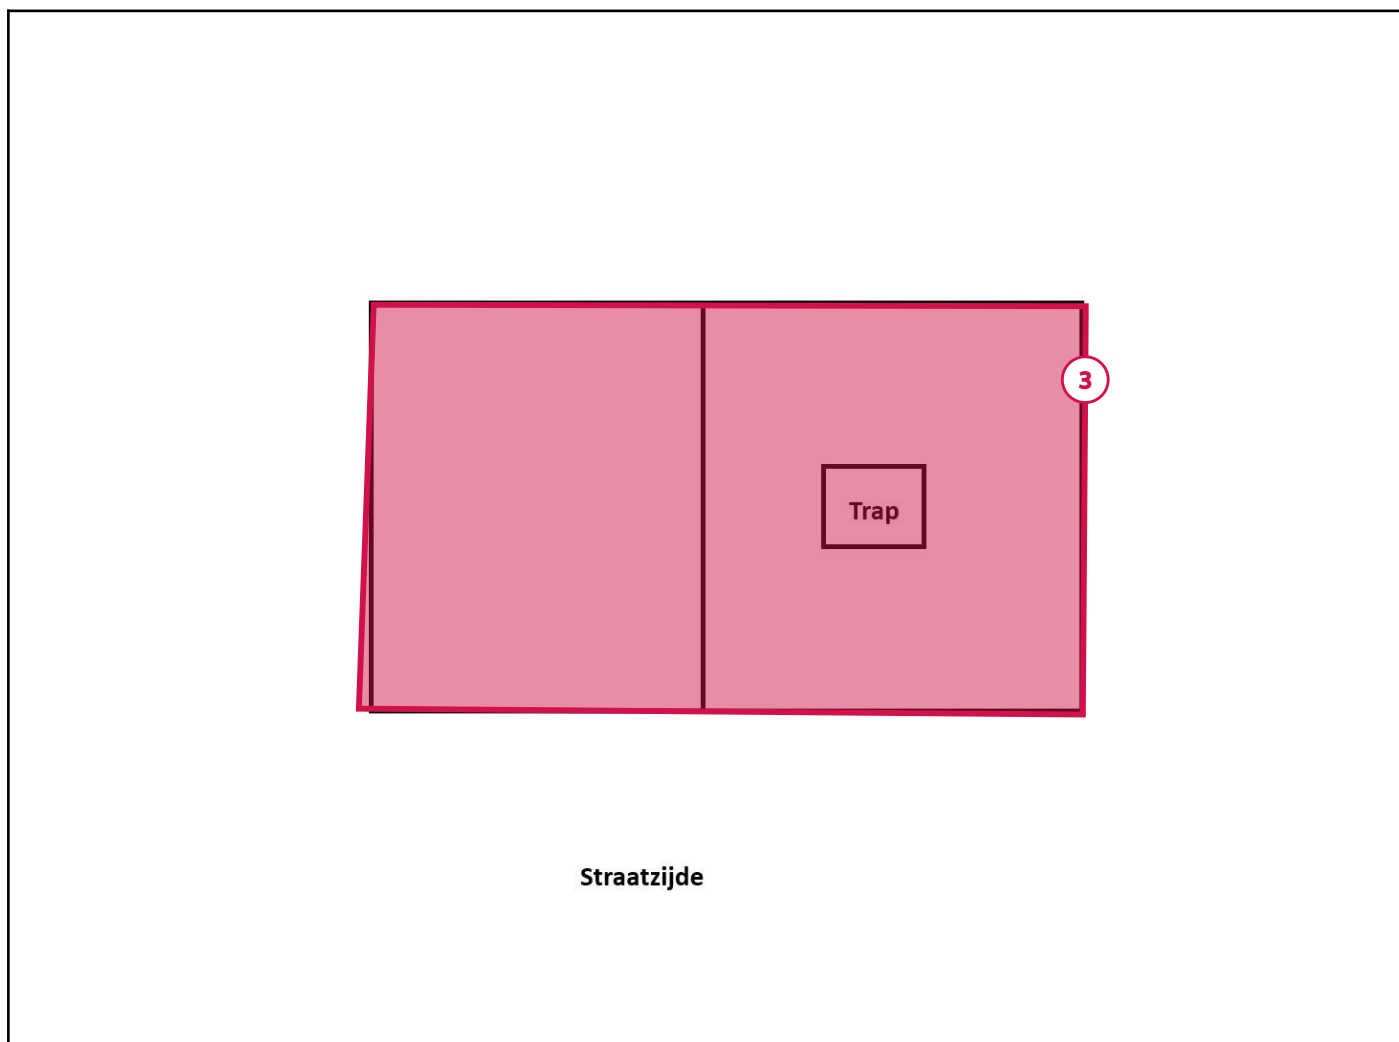
Plan 1.12: Schets_zolder

Beschrijving	Type	Actie
3. Hellend dak	Asbestmateriaal	Dringend verwijderen

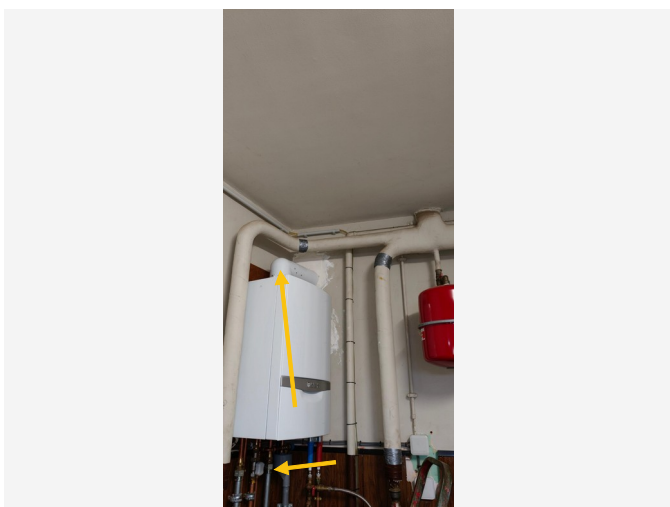
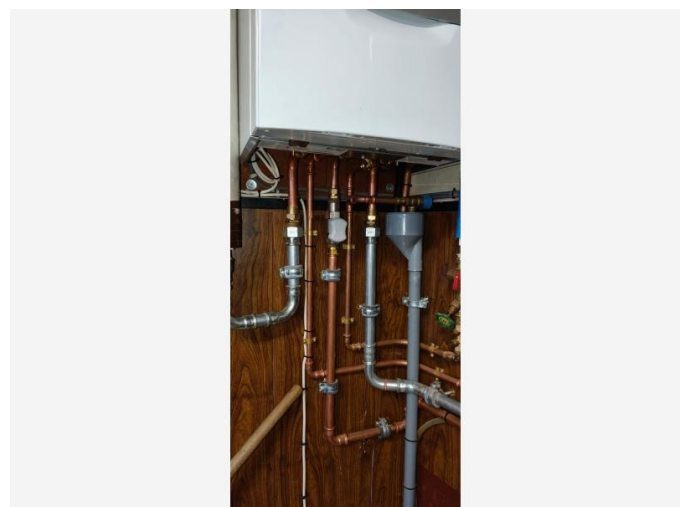
Beschrijving	Notitie	Terug te vinden op plannen
Fiche 22: Onderdak tuinhuis	Hout is niet asbestverdacht, ter info.	Plan 2.1: Bijgebouw plan
Fiche 23: Cv-ketel + rookgaskanaal	De moderne cv-ketel met rookgaskanaal is niet asbestverdacht. De omliggende metalen buizen met gipsisolatie zijn wel asbestverdacht, zie vervolg attest.	Plan 1.6: Schets_glv
