# Asbestinventarisatetest

Hooidonkstraat 27A, 2560 Nijlen

Attestnummer : 20260311-000565.000

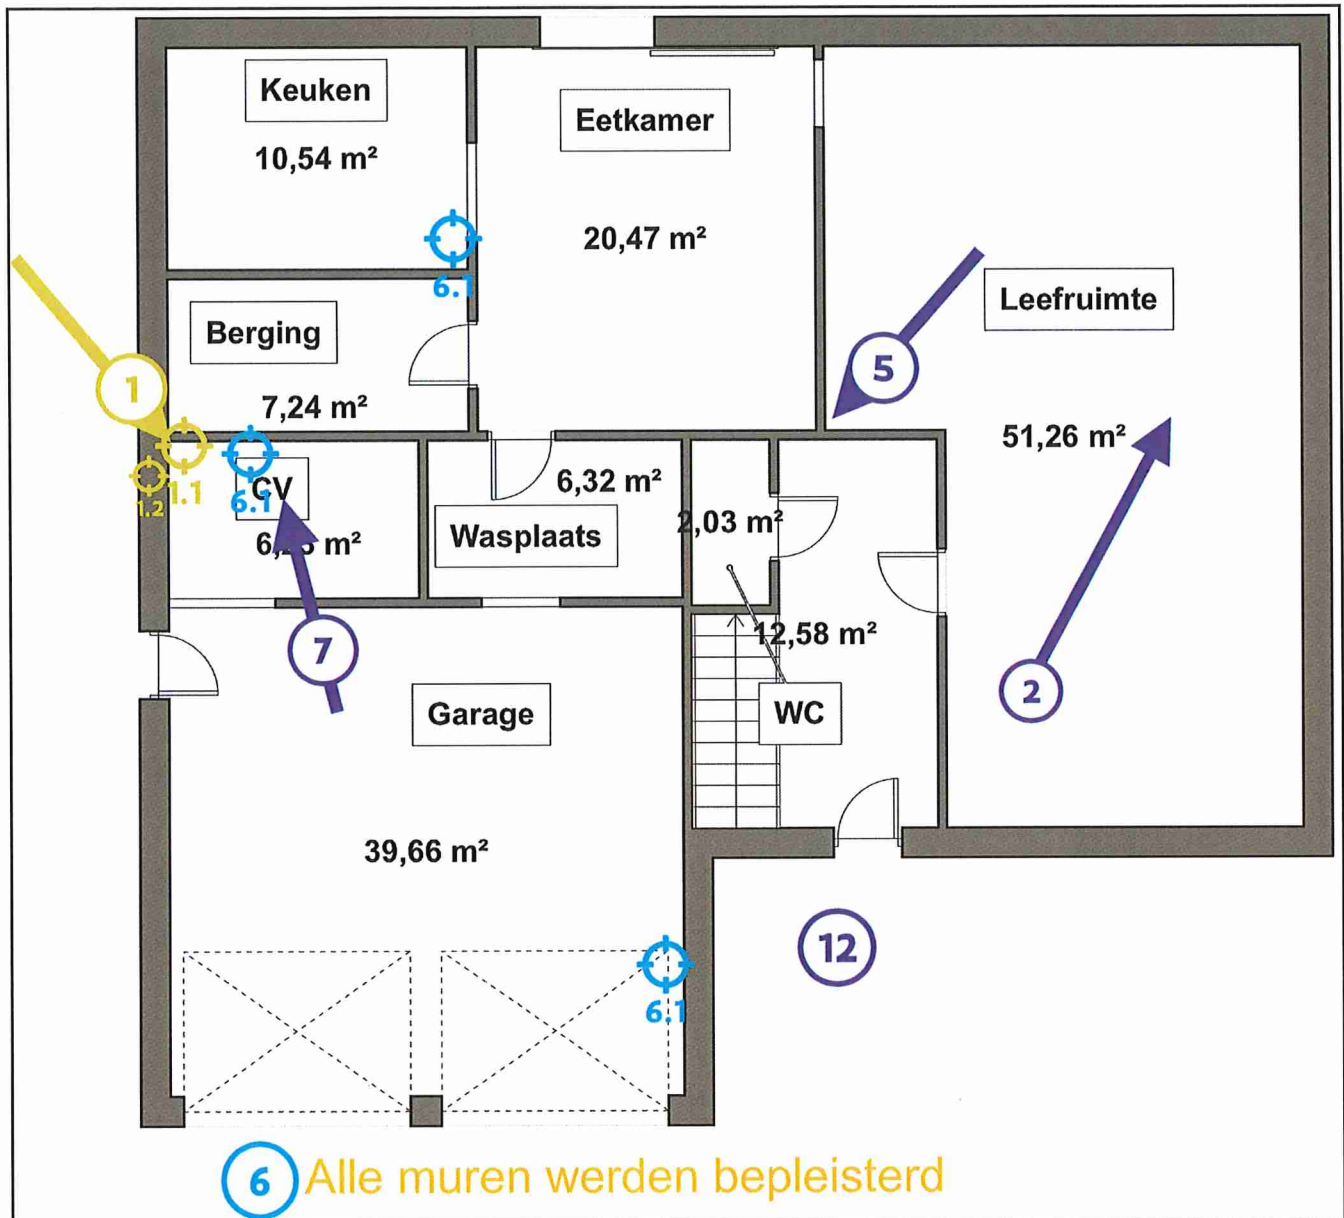
## Plan 1.1: Gelijkvloers

Beschrijving	Type	Actie
1. Rookgaskanaal T-stuk + schouwpijp	Asbestmateriaal	Zorgvuldig beheren
1.1 Code: MM02	Puntmonster	-
1.2 Code: MM03	Puntmonster	-
2. Kruipruimte	Beperking	-

5. Inhoud steense schouw niet waarneembaar zonder destructieve handeling	Advies	-
6. Pleisterwerk muren	Geen asbest	-
6.1 Code: MM01	Mengmonster	-
7. CV-ketel (niet verdacht)	Overige ruimte of materiaal	-
12. Plafonds	Overige ruimte of materiaal	-

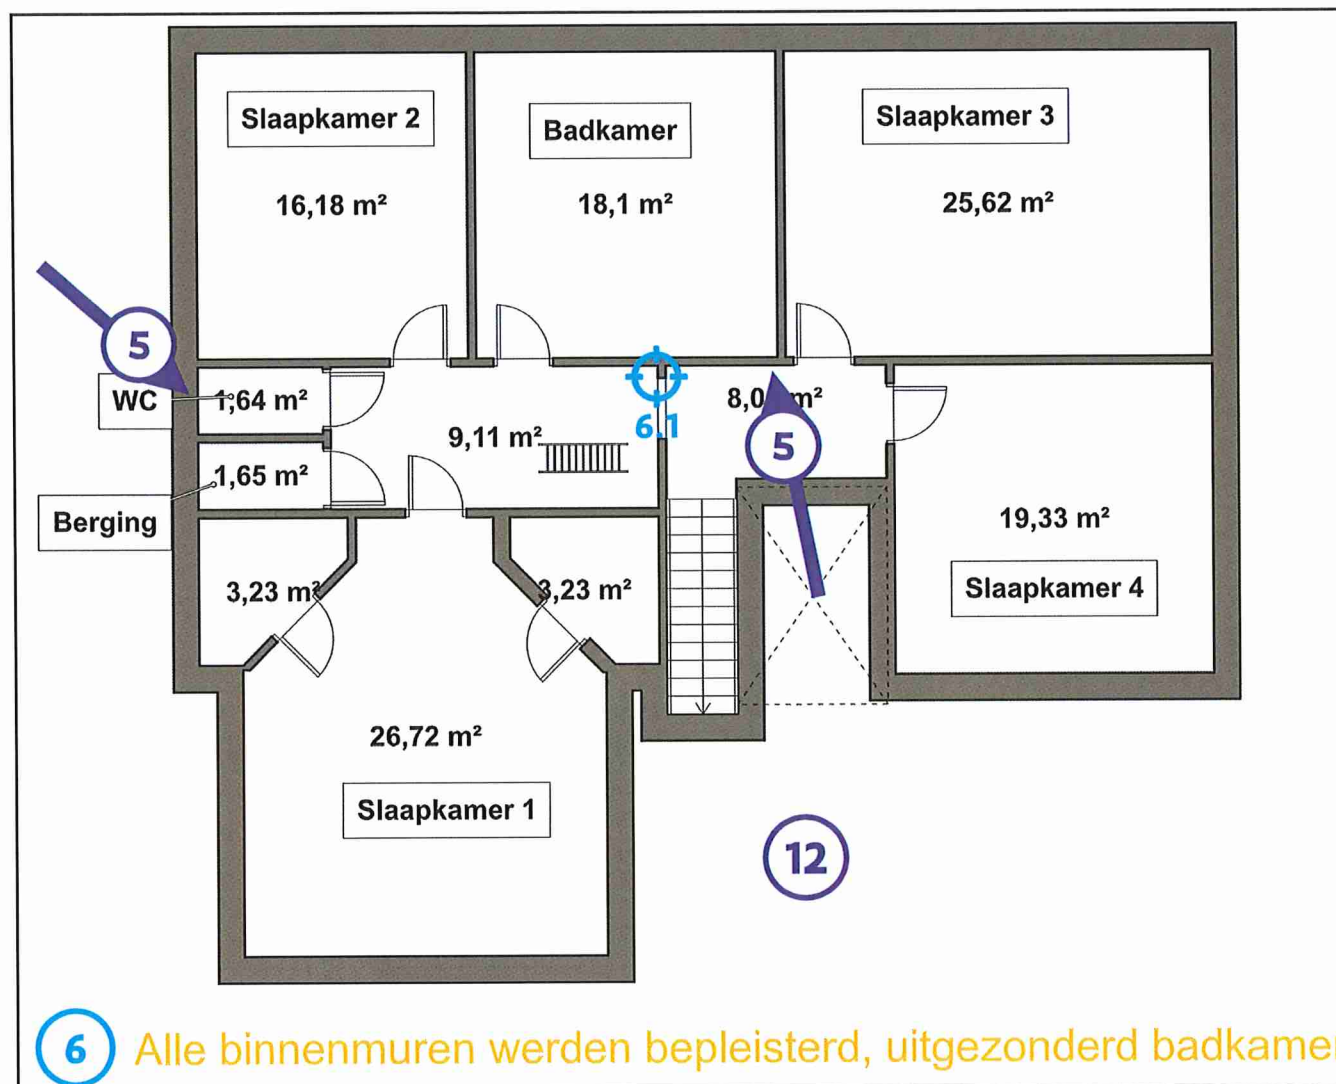
## Plan 1.2: 1e verdieping

Beschrijving	Type	Actie
5. Inhoud steense schouw niet waarneembaar zonder destructieve handeling	Advies	-
6. Pleisterwerk muren	Geen asbest	-
6.1 Code: MM01	Mengmonster	-
12. Plafonds	Overige ruimte of materiaal	-

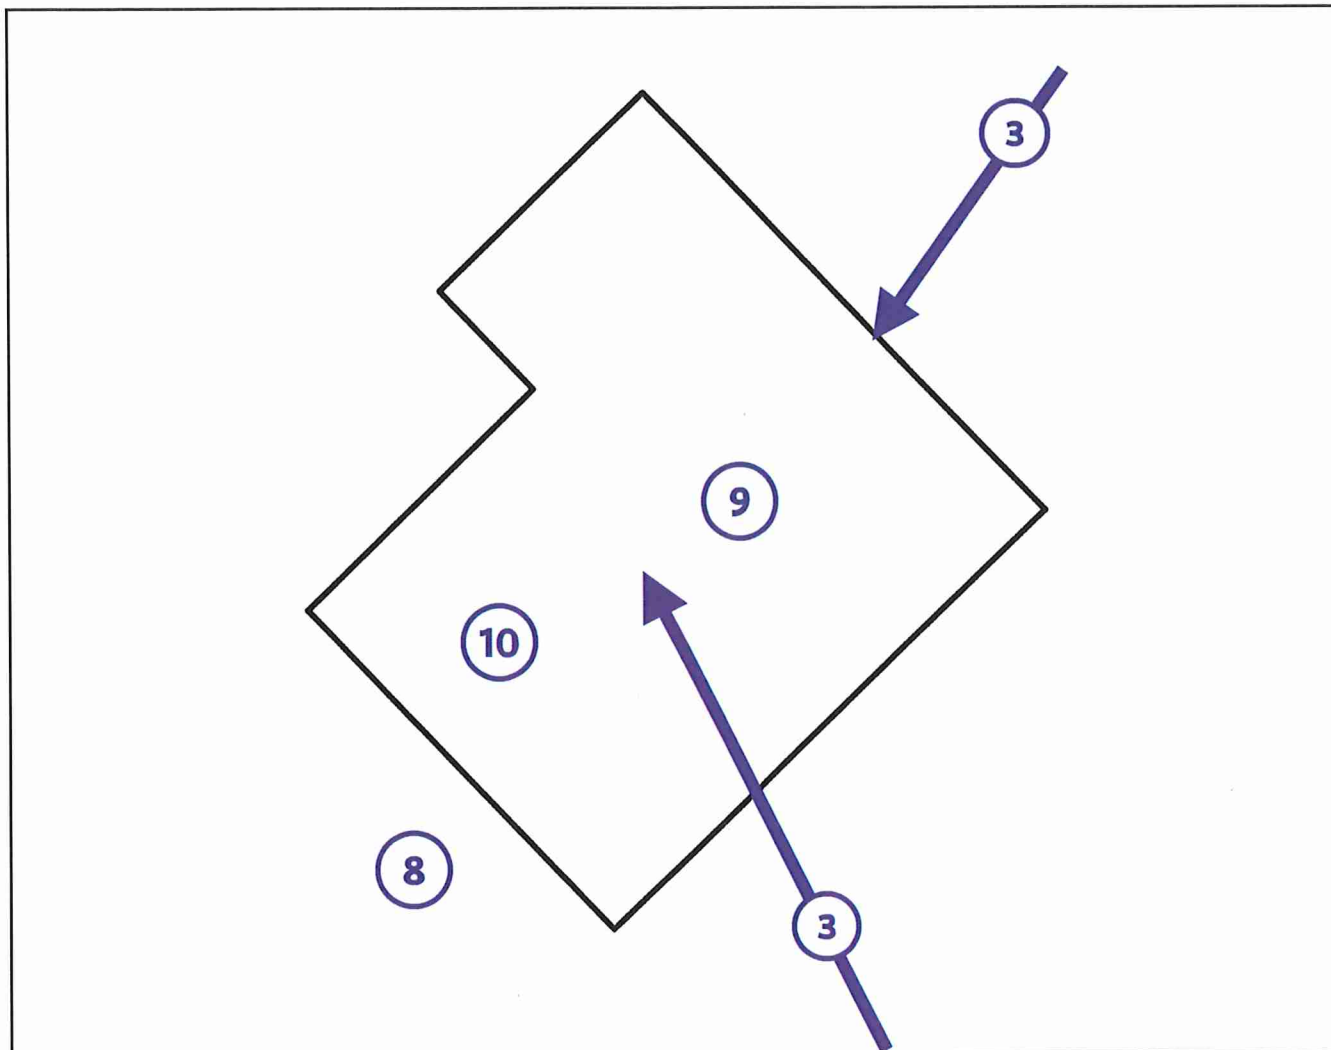
## Plan 1.4: Hoofdgebouw plan

Beschrijving	Type	Actie
3. Inhoud steense schouw niet controleerbaar door hoogte	Beperking	-
8. Kitten aan schrijnwerk niet asbestverdacht	Overige ruimte of materiaal	-
9. Onderdak niet asbestverdacht	Overige ruimte of materiaal	-
10. Dakbedekking bestaande uit pannen (niet verdacht)	Overige ruimte of materiaal	-

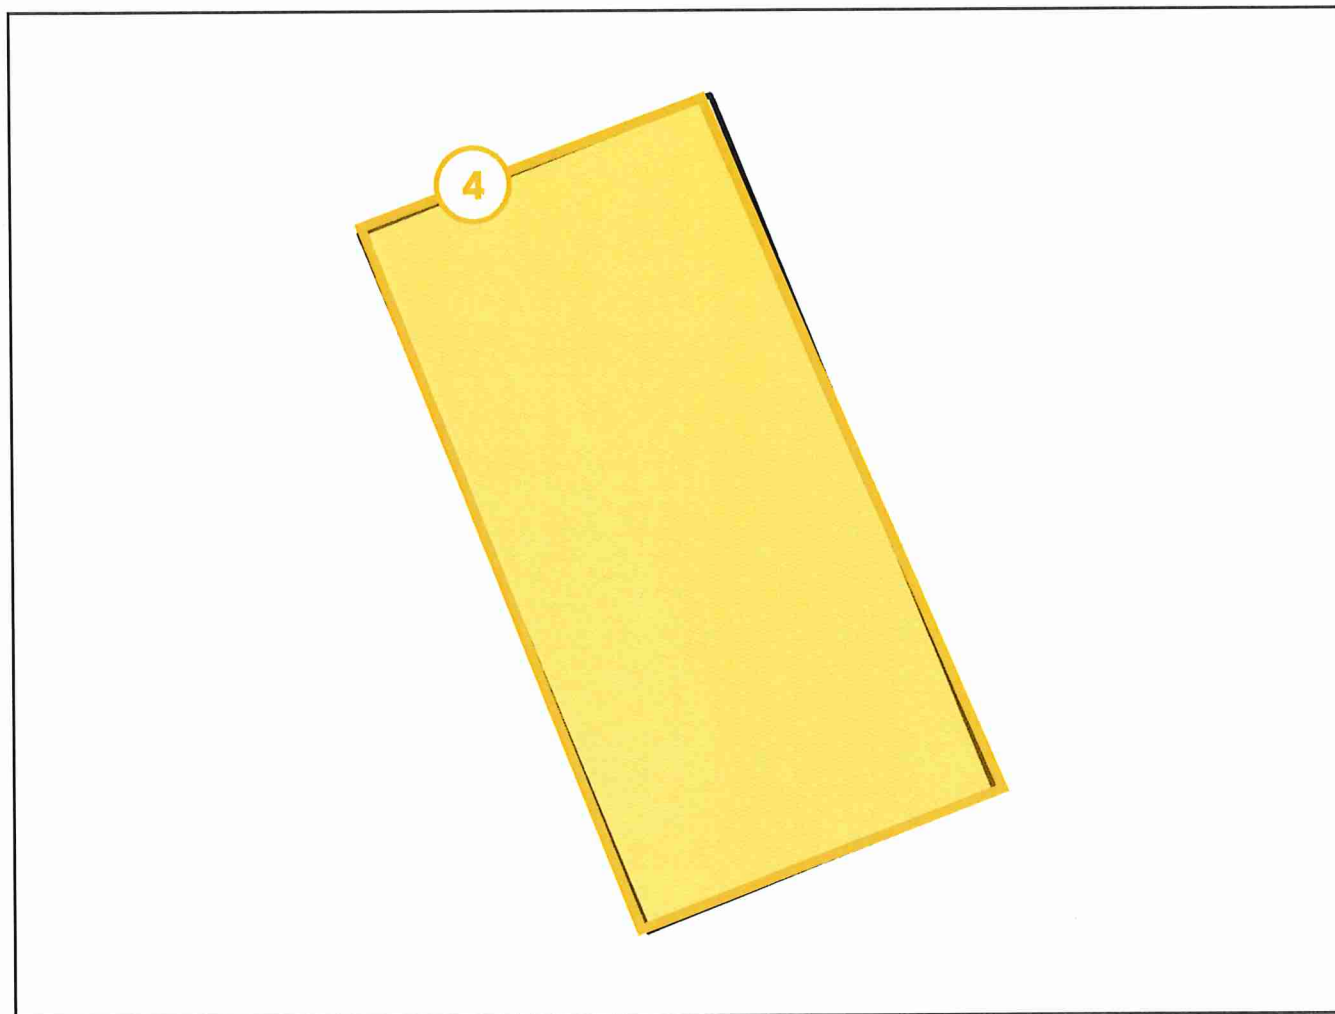
## Plan 2.1: Poolhouse plan

Beschrijving	Type	Actie
4. Poolhouse	Uitsluiting	-

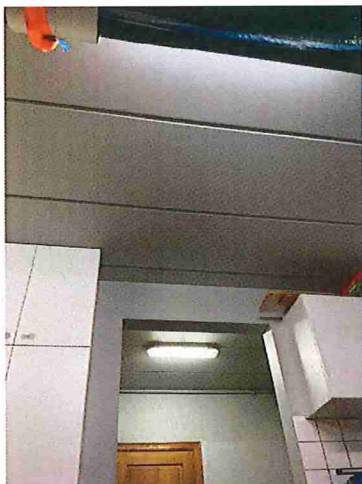
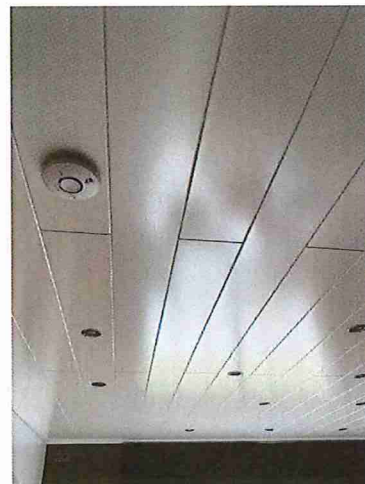
## Fiche 12: Plafonds

Beschrijving	Notitie	Terug te vinden op plannen
Fiche 11: Geen lift aanwezig	-	-
Fiche 12: Plafonds	<p>Alle plafonds werden verlaagd met niet asbestverdachte materialen.</p> <p>Bij renovatie of afbraak is het aan te raden destructief onderzoek uit te voeren.</p> <p>Indien gesmeerd plafondpleister wordt aangetroffen boven de huidige afwerking, dient een mengstaal genomen te worden van de pleister in volgende ruimtes:</p> <ul style="list-style-type: none"><li>- Warme ruimte (ruimte van CV ketel)</li><li>- Traphal</li><li>- Natte ruimte (badkamer of keuken)</li><li>- 1 vrij te kiezen ruimte</li></ul>	<p>Plan 1.1: Gelijkvloers</p> <p>Plan 1.2: 1e verdieping</p>
Fiche 13: Leidingisolatie (niet aanwezig)	Er is geen asbestverdachte leidingisolatie aanwezig.	-
