# Asbestinventarisatattest

Kapellebaan 32, 2560 Nijlen

Attestnummer : 20260824-000231.000

**Niet-asbestveilig**

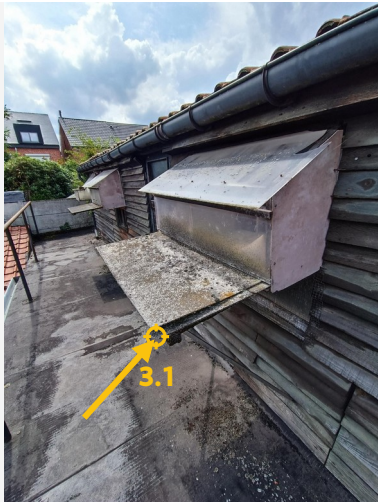
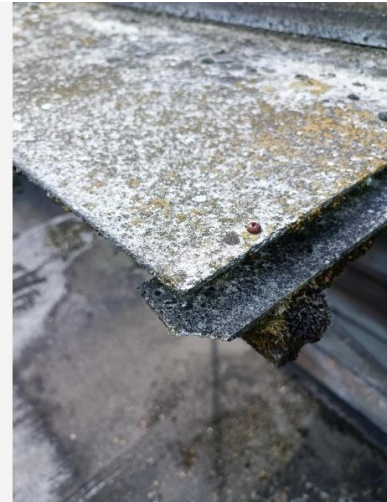
| Opmerking | <p>De leien zijn visueel en volgens expertise als asbestverdacht beschouwd. Staalnam ter controle.</p> <p>De vermelde oppervlaktes, diktes en volumes betreffen een beredeneerde schatting. Er worden geen rechten verleend aan deze oppervlaktes/diktes/volumes.</p> |

- Eenvoudige handelingen: mag via doe-het-zelf of door werknemer(s) met opleidingsattest eenvoudige handelingen  
EH via doe-het zelf Standaard dragen van de nodige wegwerp beschermingsmiddelen FFP 3 masker , handschoenen en tyvec CAT III type 5-6 , afwasbaar schoeisel Indien mogelijk de ondervloer afdekken , golfplaten voorzichtig verwijderen, extra fixeren, niet breken , niet gooien, onmiddellijk dubbel verpakken , luchtdicht afsluiten of voorzichtig in container met asbest bag plaatsen. Voldoende benevelen/bevochtigen tijdens de duur van de werken. Indien golfplaten in slechte staat zijn en kans bestaat op breken : Eenvoudige handeling opgeleid personeel , alle werknemer(s) moeten wel beschikken over een opleidingsattest eenvoudige handelingen 8u Voor hechtgebonden toepassingen: Bij verwijdering door doe-het-zelf moet men dit afval dubbel en luchtdicht verpakt aandienen bij het gemeentelijk recyclagepark. Men raadpleegt best op voorhand de voorwaarden van het recyclagepark. Zie ook link Zie <https://ovam.vlaanderen.be/wie-mag-wat->

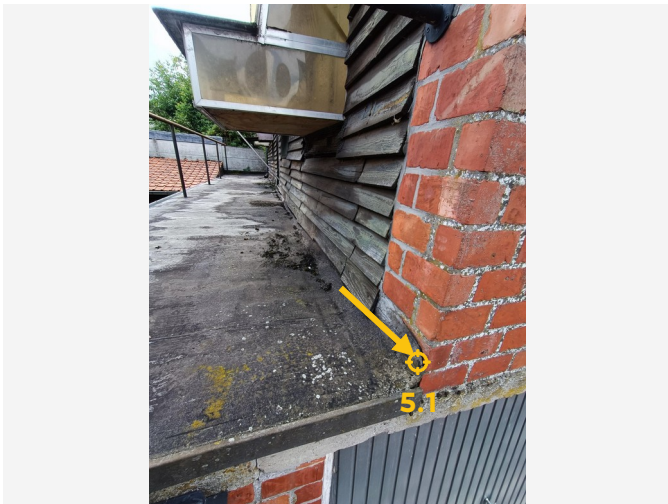
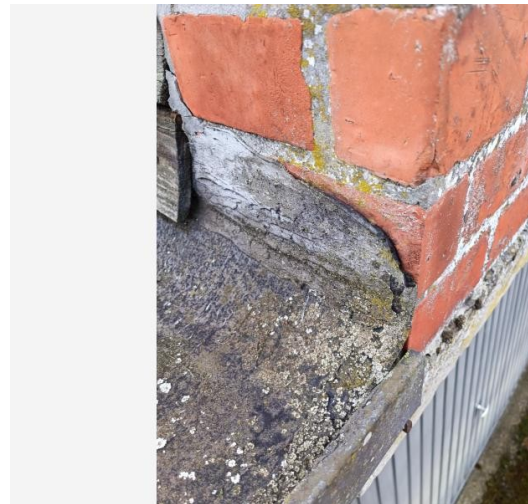
Bij het oprollen van de vinyl zal de onderlaag scheuren. Een kartonnen onderlaag is losgebonden.

| Opmerking | <p>De bovenzijde bestaat uit kunststof (vinyl). De onderzijde van het vloerzeil bestaat uit karton.</p> <p>De vermelde oppervlaktes en volumes betreffen een beredeneerde schatting. Er worden geen rechten verleend aan deze oppervlaktes/volumes. De dikte is een schatting die voorkomt uit de monsterplaatsen en is daarom niet altijd representatief</p> |

Mag en wil uzelf verwijderen: Zorg er dan voor dat: -u zich vooraf goed informeert op [www.asbestinfo.be](http://www.asbestinfo.be) -u zich beschermt met een FFP3 mondmasker, wegwerphandschoenen, wegwerpoveral Cat III type 5-6, afspoelbaar schoeisel -er geen minderjarigen of derden aanwezig zijn -u beschikt over PE-folie en zakken om loskomende deeltjes en het afval op te vangen en te verpakken -u beschikt over een vernevelaar (water) of fixeermiddel om het abestmateriaal te bevochtigen tijdens de volledige duur van de werken -u weet hoe u asbestmateriaal veilig kan demonteren zonder stof of breuken -u beschikt over natte doeken om eventuele resten en stof weg te nemen

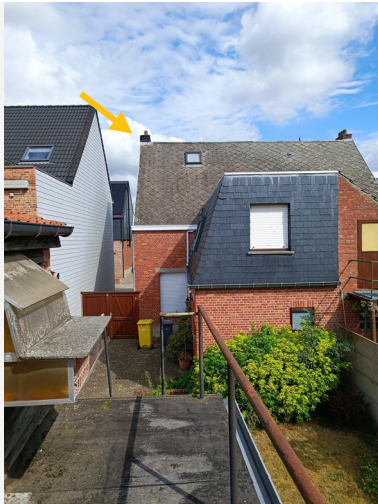
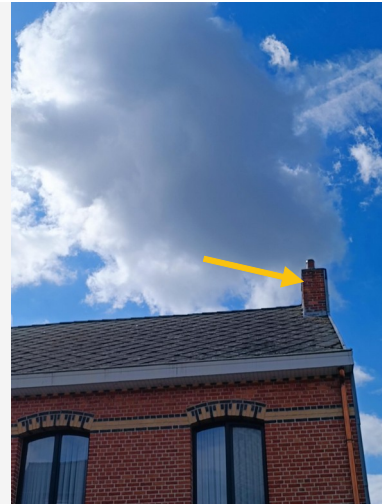
| Opmerking | <p>Verdachte cement toepassing werd bemonsterd ter controle.</p> <p>De vermelde oppervlaktes, diktes, gewichten en volumes betreffen een beredeneerde schatting. Er worden geen rechten verleend aan deze oppervlaktes/diktes/volumes.</p> |

Mag en wil uzelf verwijderen: Zorg er dan voor dat: -u zich vooraf goed informeert op [www.asbestinfo.be](http://www.asbestinfo.be) -u zich beschermt met een FFP3 mondkap, wegwerphandschoenen, wegwerpovertuig Cat III type 5-6, afspoelbaar schoeisel -er geen minderjarigen of derden aanwezig zijn -u beschikt over PE-folie en zakken om loskomende deeltjes en het afval op te vangen en te verpakken -u beschikt over een vernevelaar (water) of fixeermiddel om het asbestmateriaal te bevochtigen tijdens de volledige duur van de werken -u weet hoe u asbestmateriaal veilig kan demonteren zonder stof of breuken -u beschikt over natte doeken om eventuele resten en stof weg te nemen

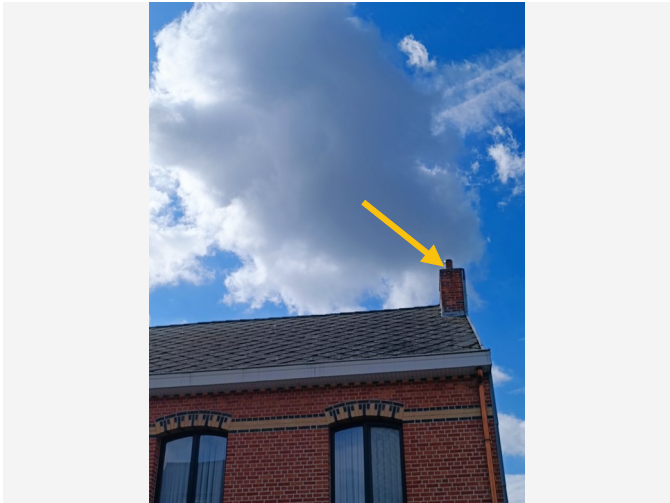
*Situeringsfoto*

| Opmerking | <p>Volgens het inspectieprotocol is een monstername van roofing verplicht om dit te identificeren als niet-asbesthoudend. Omwille van de hoogte (&gt;3,50m) is de schouw niet bereikbaar en kon er bijgevolg geen staal genomen worden. De toepassing wordt in de databank als asbestverdacht beschouwd. Het is aangewezen om extra controle uit te voeren bij eventuele renovatiewerken. De vermelde oppervlaktes, diktes en volumes betreffen een beredeneerde schatting. Er worden geen rechten verleend aan deze oppervlaktes/diktes/volumes.</p> |

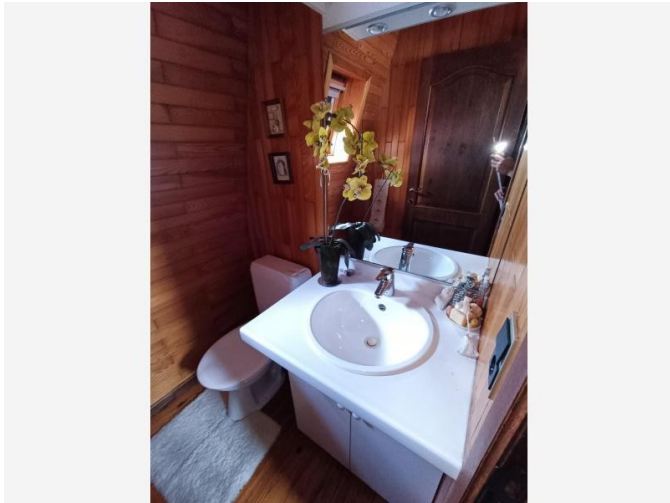
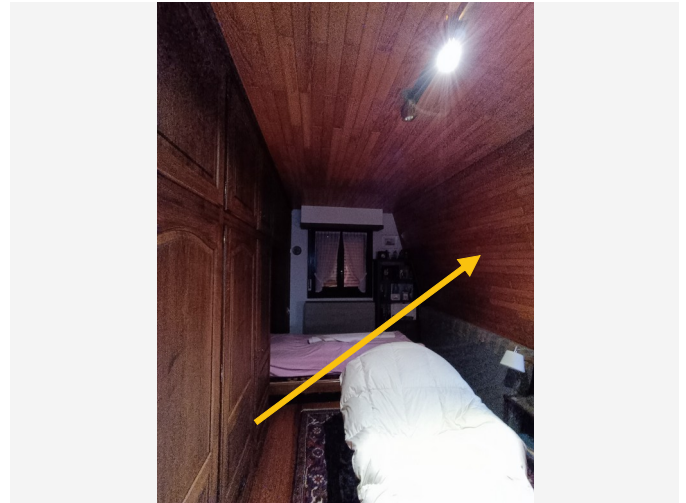
| Basis voor advies | De asbestdeskundige beoordeelt het materiaal als niet-asbestverdacht. |

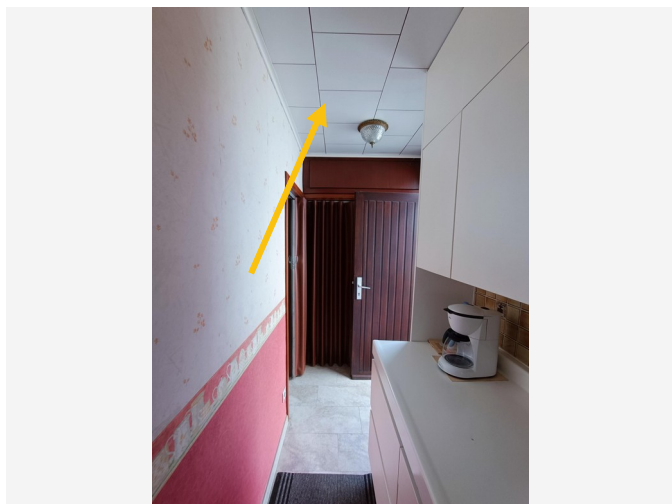
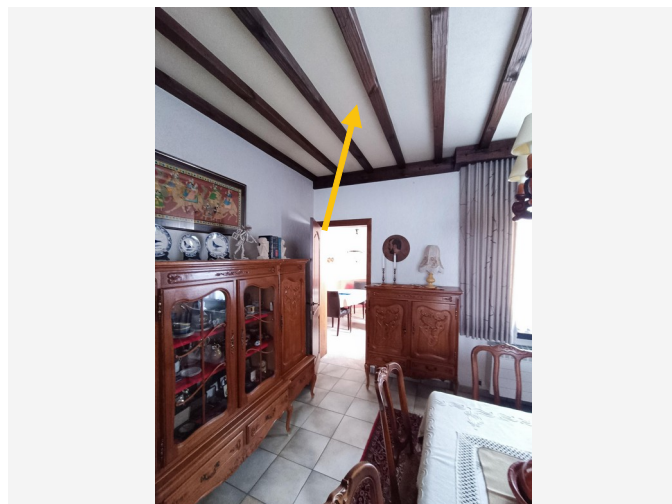
| Basis voor advies | De asbestdeskundige beoordeelt het materiaal als niet-asbestverdacht. |

Geen asbest

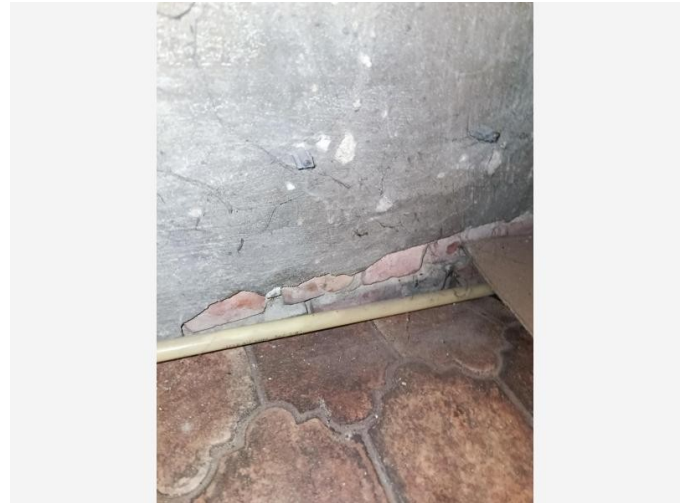
Detailfoto

Geen asbest

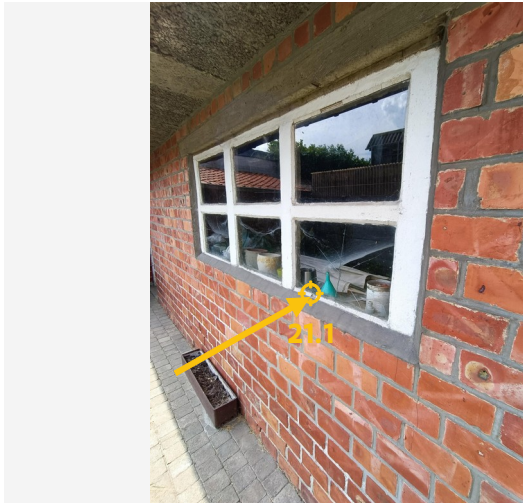
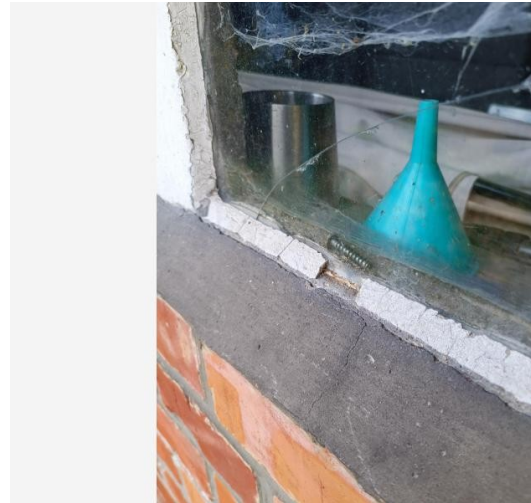
| Opmerking | De vermelde oppervlaktes en volumes betreffen een beredeneerde schatting. Er worden geen rechten verleend aan deze oppervlaktes/volumes. De dikte is een schatting die voorkomt uit de monsterplaatsen en is daarom niet altijd representatief. |

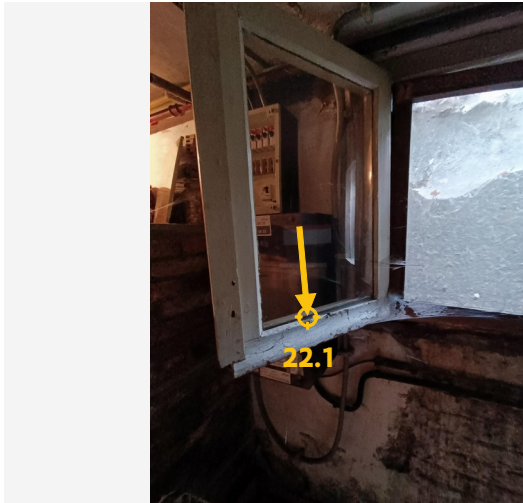
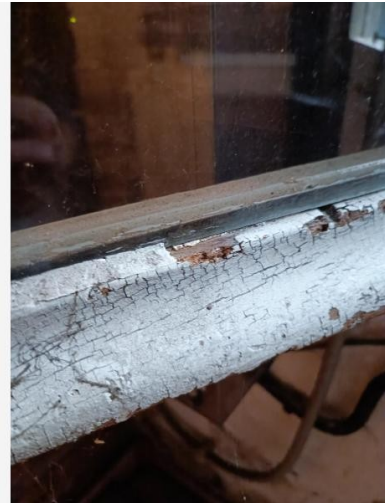
| Opmerking | <p>Verdachte stopverf werd bemonsterd.</p> <p>Hoeveelheden betreft 8 lm</p> <p>Het gewicht en lm is een beredeneerde schatting. Er worden geen rechten verleend aan deze oppervlaktes. De dikte is een schatting die voorkomt uit de monsterplaatsen en is daarom niet altijd representatief.</p> |

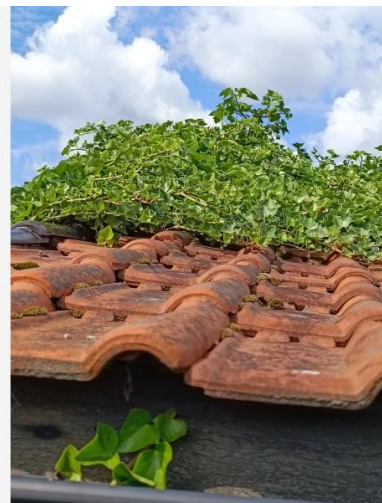
## Fiche 26: Dakbedekking garage

| Beschrijving | Notitie | Terug te vinden op plannen |
|---|---|---|
| Fiche 26: Dakbedekking garage | De dakbedekking van de garage werd gecontroleerd. Deze bestaat uit dakpannen en bevat geen asbest verdachte materialen. | Plan 2.1: Garage plan |
