# Asbestinventarisatetest

11032A0444/00T000 - Bloemenstraat 1 Malle

Attestnummer : 20230525-000362.000

## Niet-asbestveilig

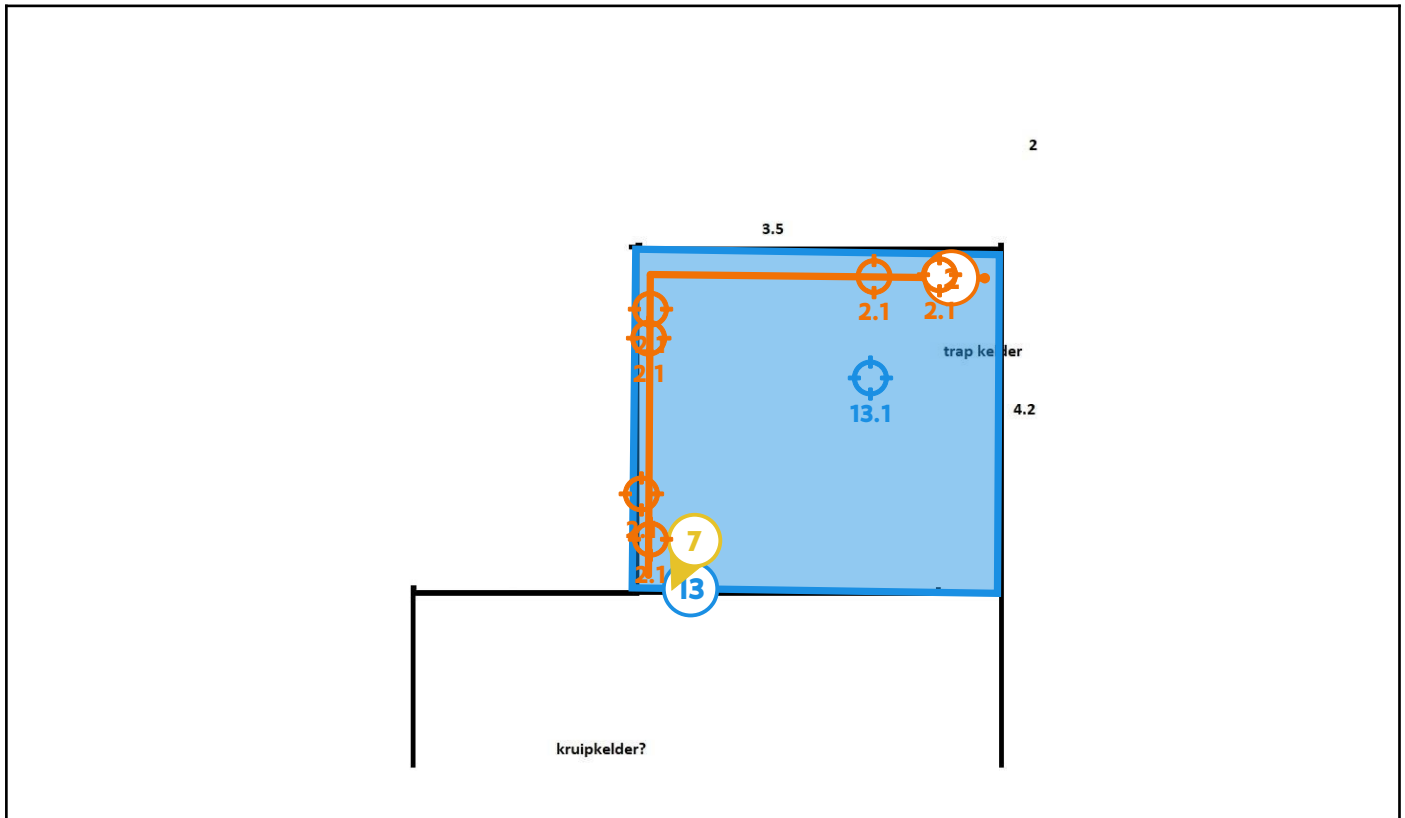
## Plan 1.1: schets kelder

Beschrijving	Type	Actie
2. Thermische isolatie kelder	Asbestmateriaal	Verwijderen
2.1 Code: 7	Mengmonster	-
7. afvoerbuis in kelder	Asbestmateriaal	Zorgvuldig beheren
13. pleisterwerk plafond	Geen asbest	-
13.1 Code: 4	Mengmonster	-

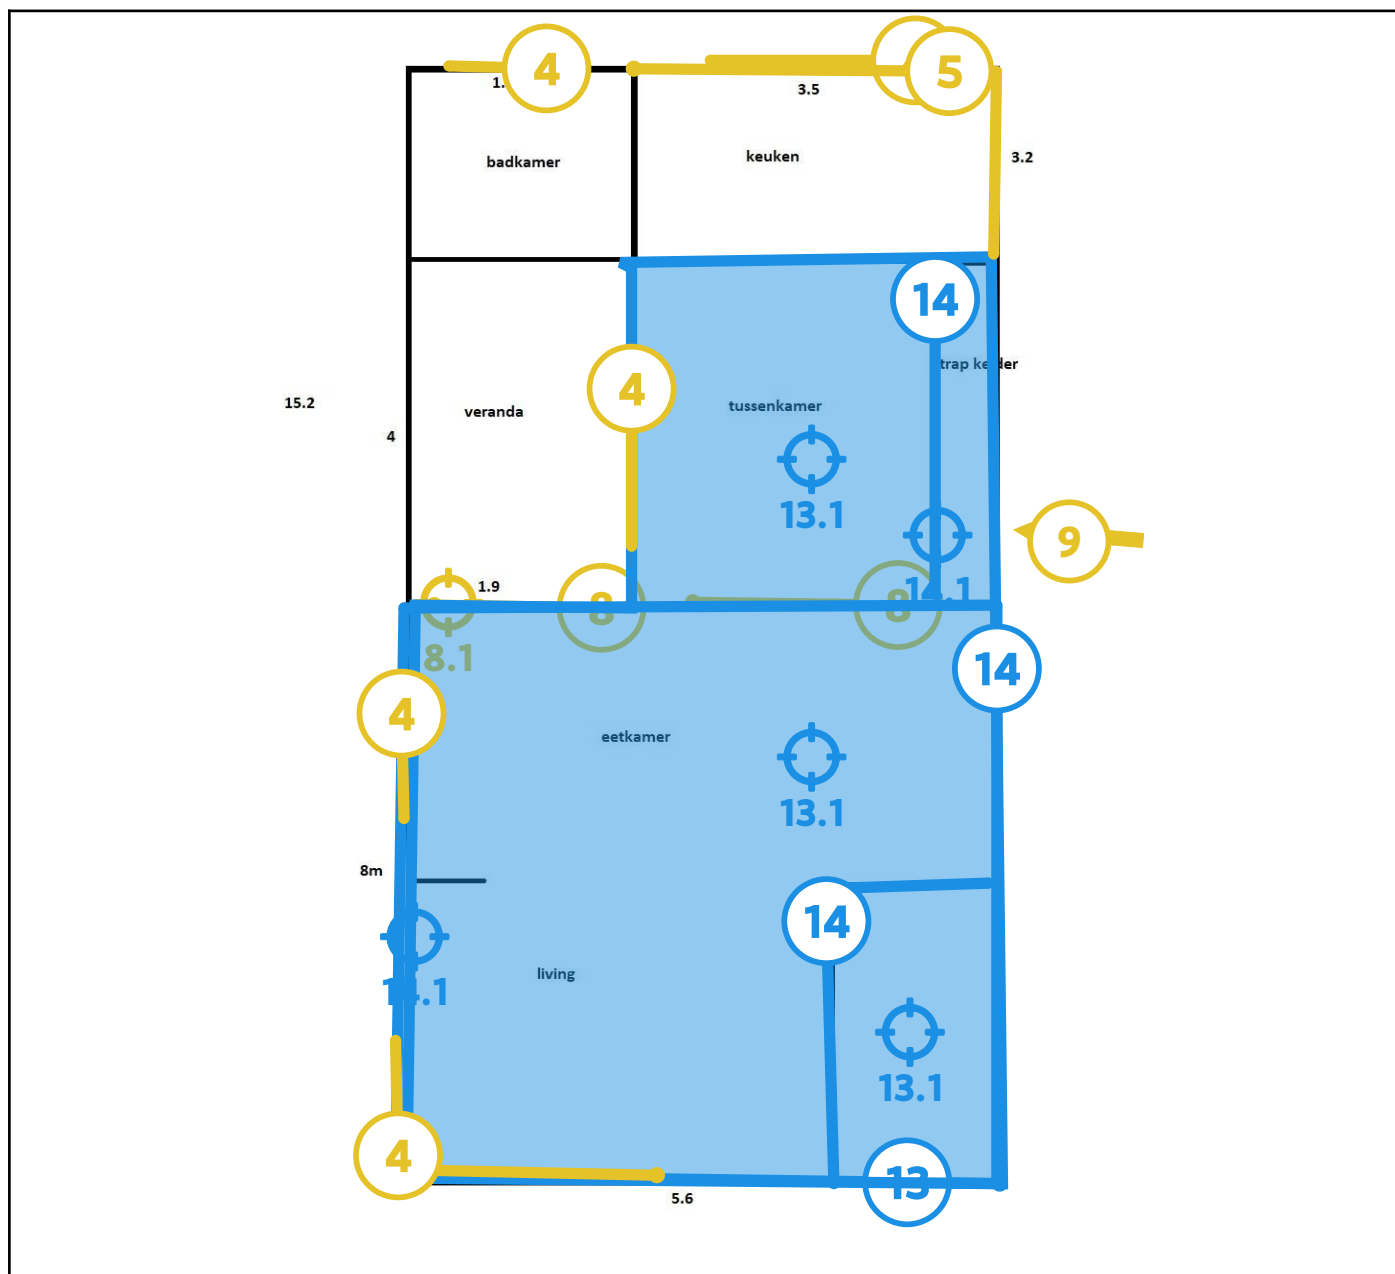
## Plan 1.2: schets gvl

Beschrijving	Type	Actie
4. Mastiek ramen	Asbestmateriaal	Zorgvuldig beheren
5. keukenkasten	Asbestmateriaal	Zorgvuldig beheren
8. deurdorpels	Asbestmateriaal	Zorgvuldig beheren
8.1 Code: 3	Puntmonster	-

9. elektriciteitsmeter en toebehoren	Asbestmateriaal	Zorgvuldig beheren
13. pleisterwerk plafond	Geen asbest	-
13.1 Code: 4	Mengmonster	-
14. pleisterwerk muren	Geen asbest	-
14.1 Code: 5	Mengmonster	-

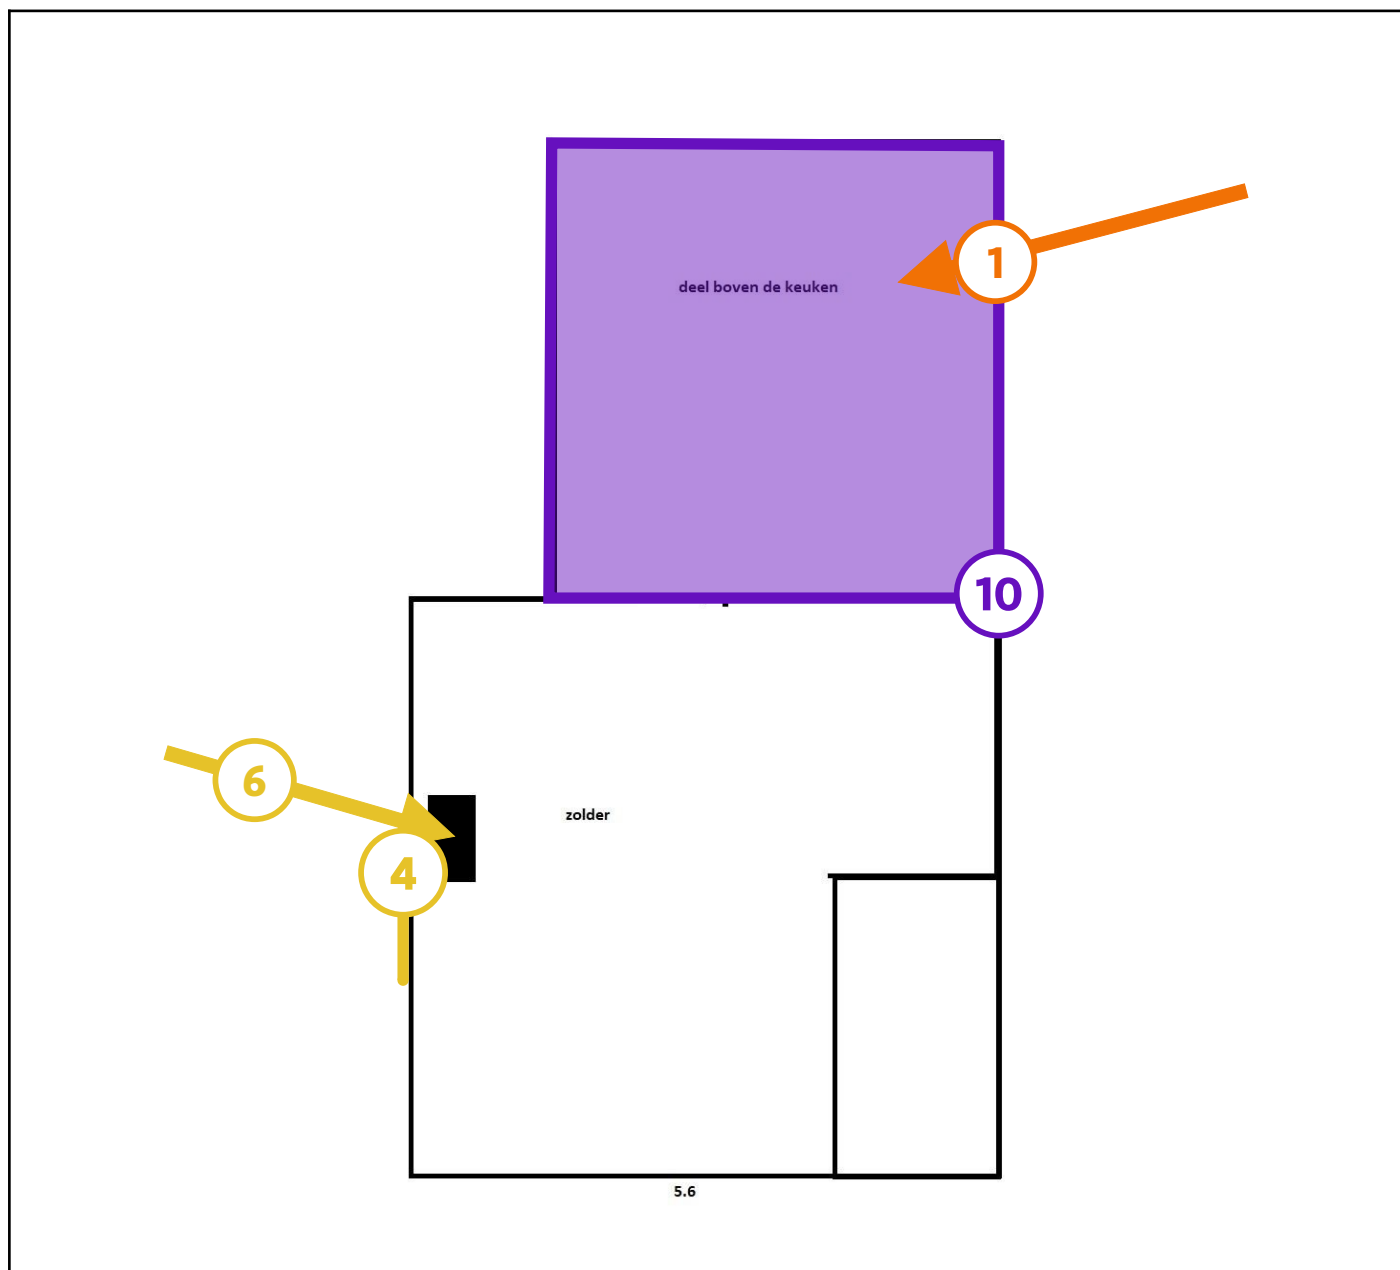
## Plan 1.3: schets zolder

Beschrijving	Type	Actie
1. schouw op dak	Asbestmateriaal	Verwijderen
4. Mastiek ramen	Asbestmateriaal	Zorgvuldig beheren
6. schouw op zolder	Asbestmateriaal	Zorgvuldig beheren
10. zolder boven keuken	Beperking	-

14. pleisterwerk muren	Geen asbest	-
14.1 Code: 5	Mengmonster	-

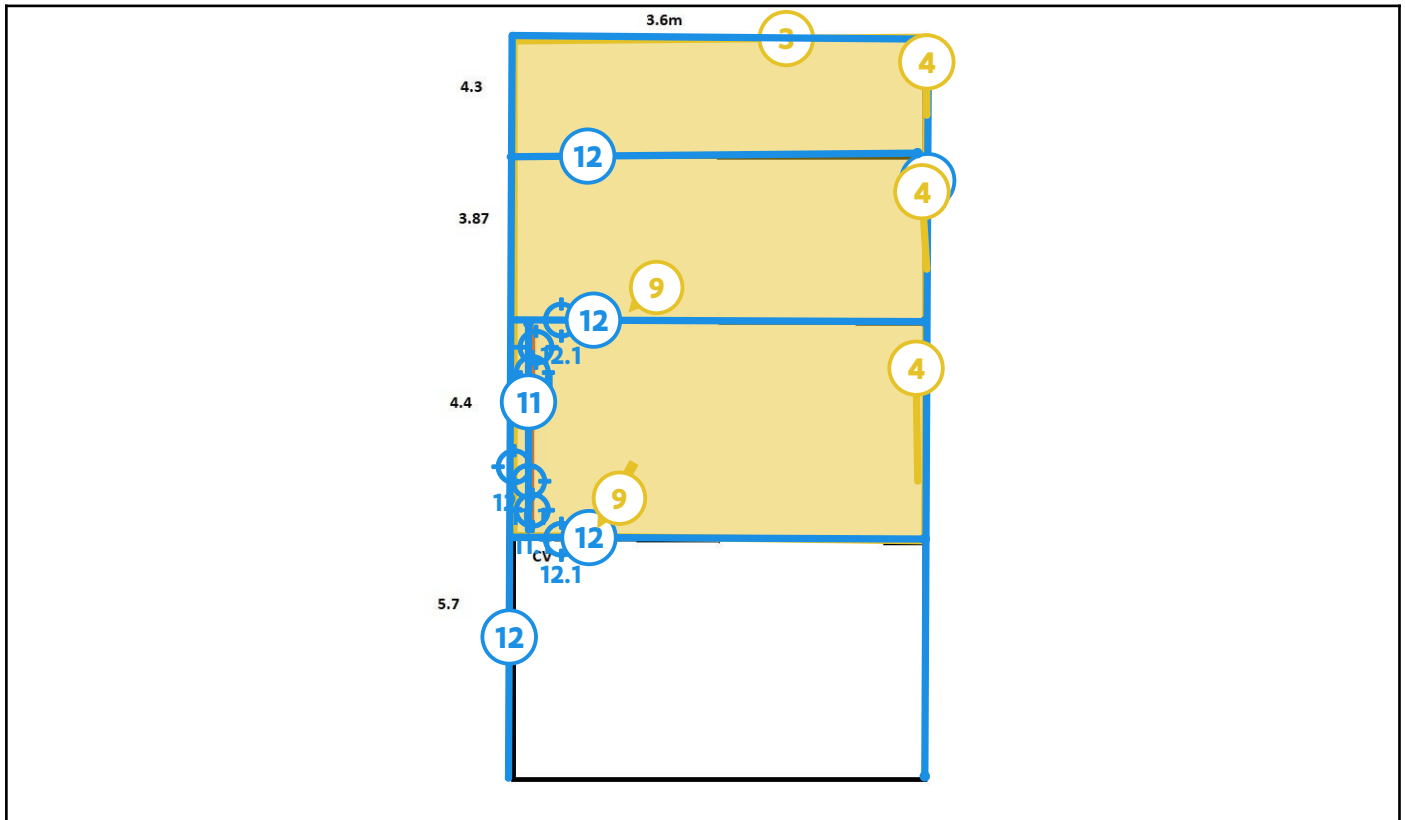
## Plan 2.1: garage

Beschrijving	Type	Actie
3. roofing daken	Asbestmateriaal	Zorgvuldig beheren
4. Mastiek ramen	Asbestmateriaal	Zorgvuldig beheren
9. elektriciteitsmeter en toebehoren	Asbestmateriaal	Zorgvuldig beheren
11. thermische isolatie garage	Geen asbest	-
11.1 Code: 2	Mengmonster	-
12. pleisterwerk muren garage	Geen asbest	-
12.1 Code: 1	Mengmonster	-

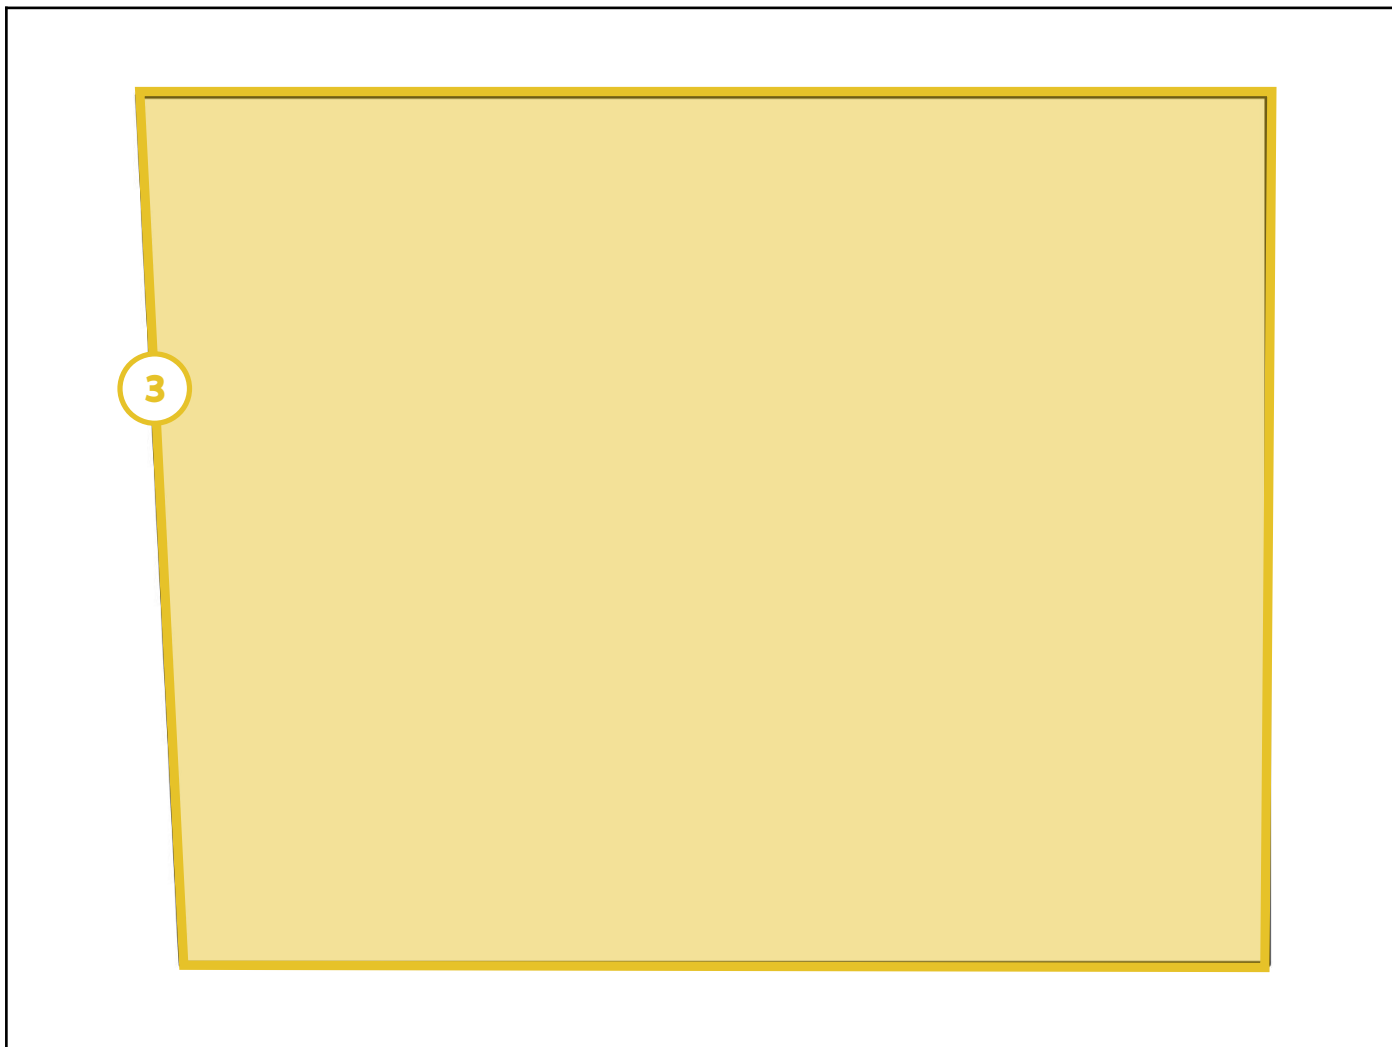
## Plan 4.1: voliere plan

Beschrijving	Type	Actie
3. roofing daken	Asbestmateriaal	Zorgvuldig beheren

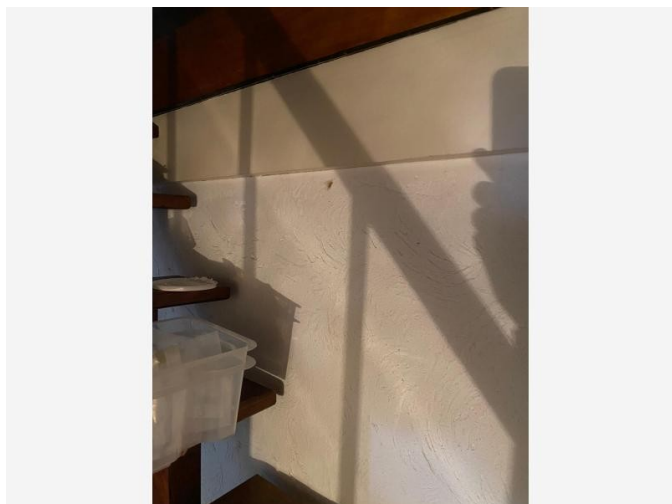
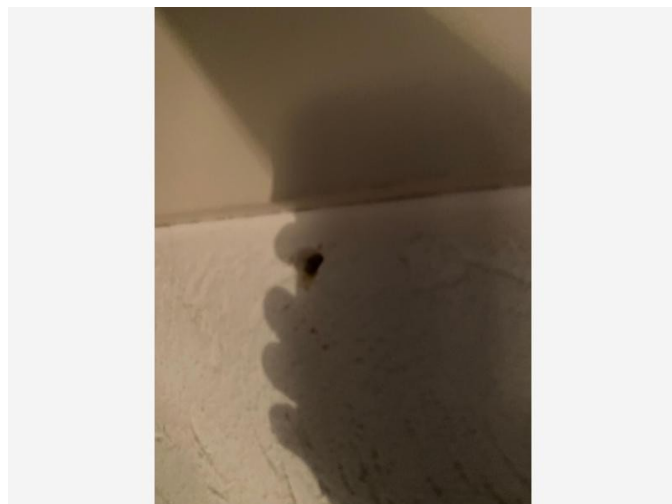
Beschrijving	pleisterwerk plafond
Omgeving	Binnen
Primaire drager	Plafond

<b>Bindmiddel van materiaal</b>	Gips - kalk
<b>Gebondenheid op basis van bindmiddel</b>	Niet-hechtgebonden
<b>Hoeveelheid (oppervlakte - dikte - aantal)</b>	• 130,00 m <sup>2</sup> - 1,00 cm - 1 stuk
<b>Totaal volume</b>	1,30 m <sup>3</sup>
<b>Identificatiemethode</b>	Vaststelling met monstername
<b>Destructieve handeling voor identificatie</b>	Nee
<b>Opmerking</b>	geen bepleisterd plafond in keuken, badkamer en cv (garage) ruimte
