Asbestinventarisatetest

Voetbalstraat 2, 2560 Nijlen

Attestnummer : 20260227-000147.000

Zone 1: Hoofdgebouw

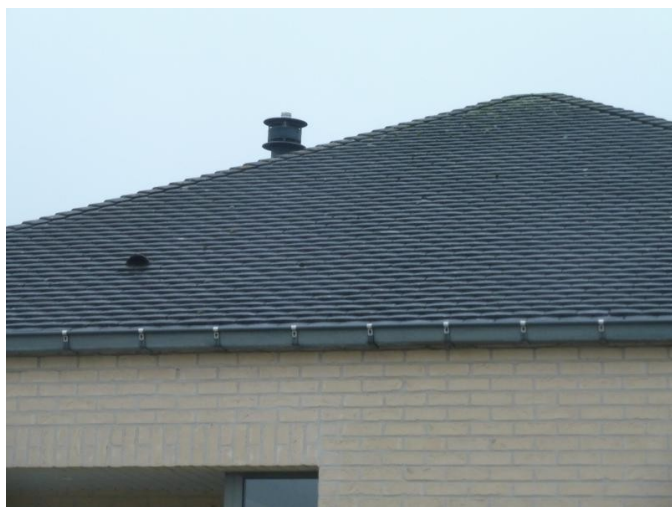
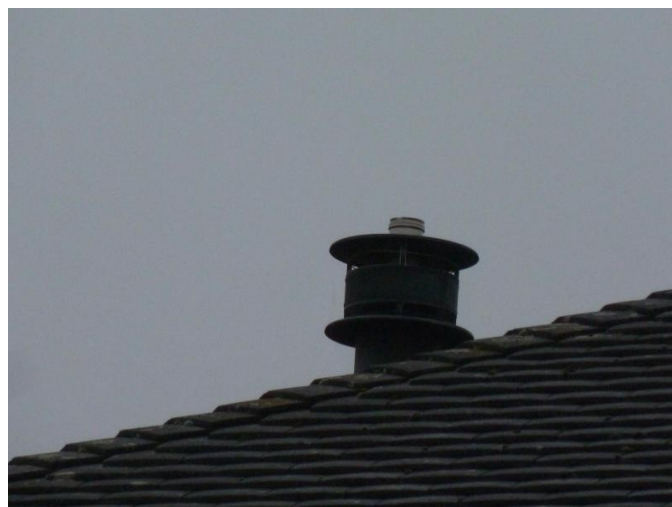
Beschrijving	Notitie	Terug te vinden op plannen
Fiche 17: rookgaskanaal	-	Plan 1.8: dak

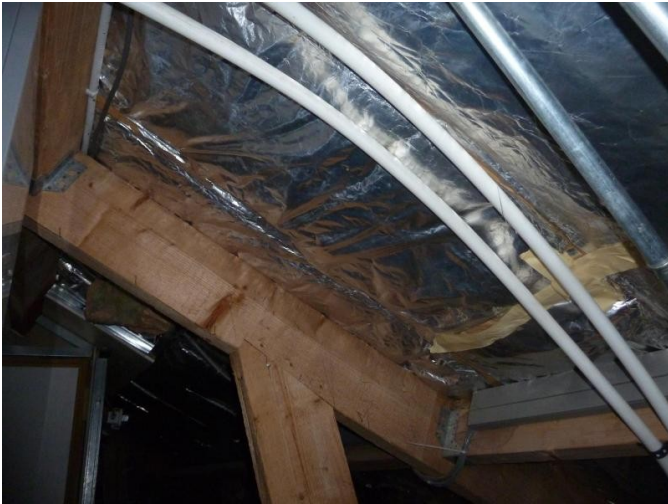
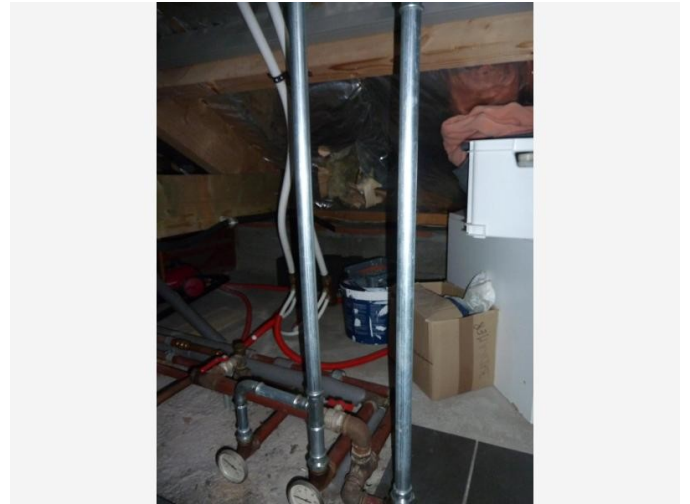
Beschrijving	Notitie	Terug te vinden op plannen
Fiche 18: lift(infrastructuur)	-	-
Fiche 19: leidingsisolatie	de kelder kon niet worden betreden wegens watersnood en mogelijk gevaar voor elektrocutie (zie beperkingsfiche)	-
Fiche 20: onderdak	wij hebben slechts een beperkte kijk op het onderdak en kunnen geen uitspraak doen over het volledig onderdak. Het zichtbaar gedeelte is uitsluitend met isolatiemateriaal afgewerkt type rockwol en is niet asbestverdachte. Wij maken evenwel voorbehoud voor het niet zichtbaar gedeelte en adviseren om bij eventuele renovatiewerken te bekijken of er een asbestverdacht onderdak aanwezig is en dan kan hiervan alsnog een staal worden genomen.	Plan 1.7: schets 1ste verdieping
Fiche 21: Stookketel / Brander	Tijdens onze inspectie hebben we geen bouwjaar kunnen achterhalen van de stookketel. Het uiterlijk van het toestel doet vermoeden dat het in gebruik is genomen voor 2001 en mogelijk tot een risicobouwjaar behoort, wat inhoudt dat er eventueel asbestverdachte toepassingen in aanwezig kunnen zijn. Het is daarom van groot belang om de techniek hiervan op de hoogte te stellen bij werkzaamheden en, indien nodig, een asbestdeskundige in te schakelen die kan meedenken over de mogelijke aanwezigheid van asbestverdachte toepassingen tijdens de werkzaamheden aan het toestel. Wij als deskundigen mogen geen toestellen demonteren om verdachte toepassingen op te sporen.	Plan 1.4: schets 1ste verdieping
