# Asbestinventarisatetest

Lichtaartseweg 60, 2250 Olen

Attestnummer : **20230419-000686.000**

Uitgegeven op : **19.04.2023**

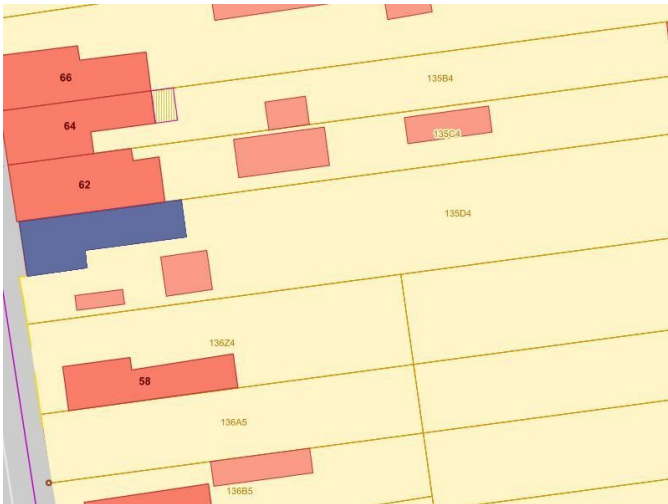
## Zone 1: Hoofdgebouw

- 0 Asbestmaterialen
- 0 Beperkingen
- 0 Uitsluitingen
- 0 Roerende goederen
- 0 Puin, steenslag, (water)bodem
- 3 Adviezen
- 2 Geen asbest

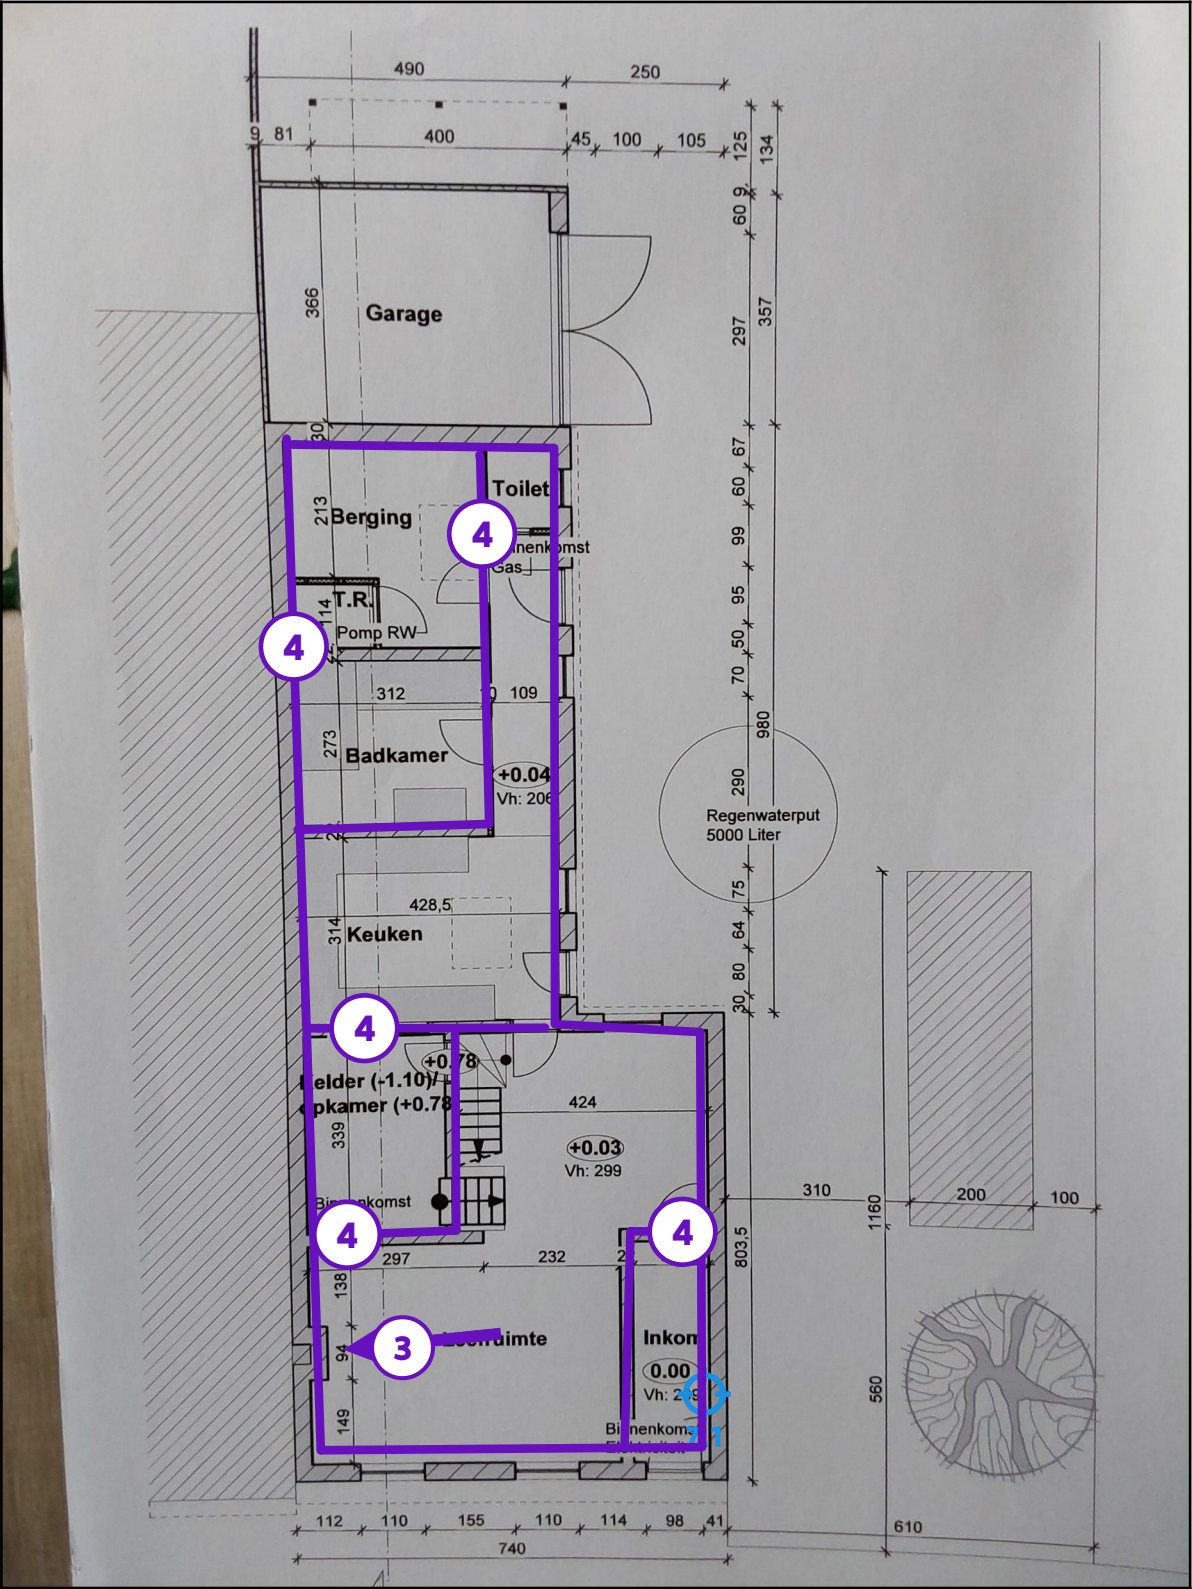
Plan 1.1: Glv

| 3. Moderne houtkachel | Advies | - |
| 4. Voorzetwanden | Advies | - |
| 7. Pleisterwerk | Geen asbest | - |

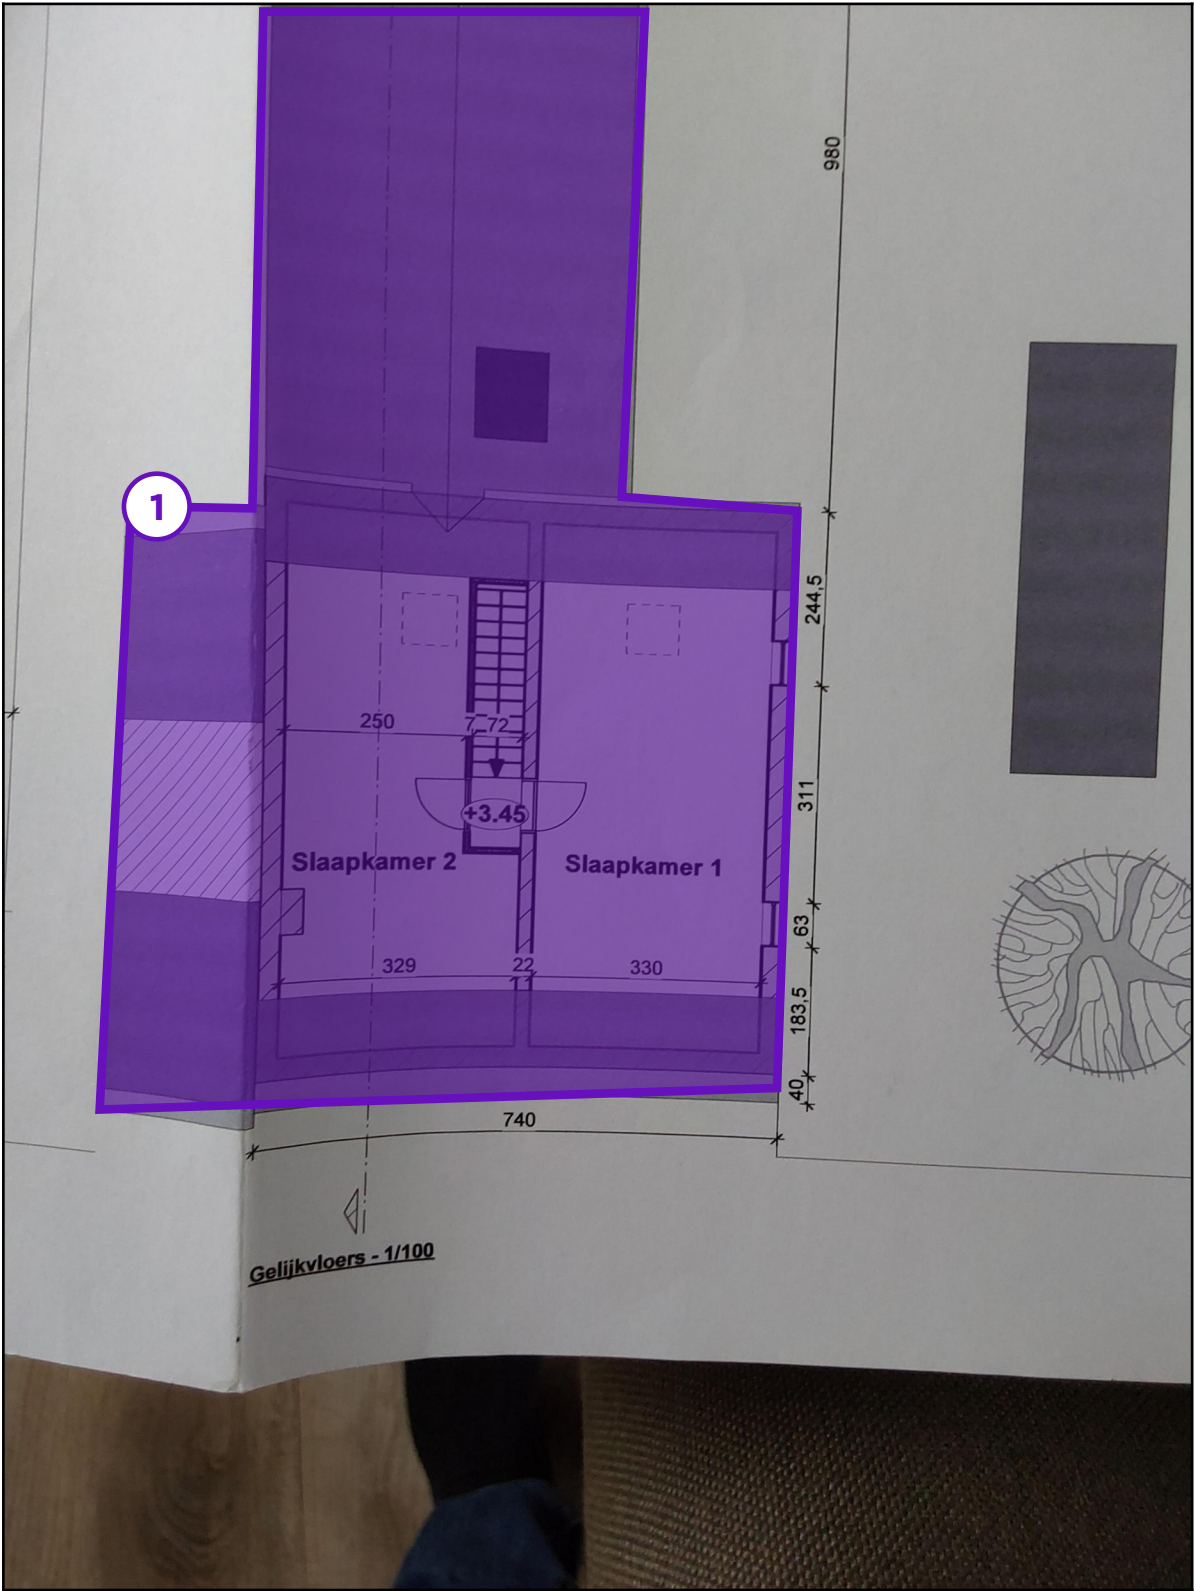
# Plan 1.2: 1e verdieping

| 1. Onderdak | Advies | - |

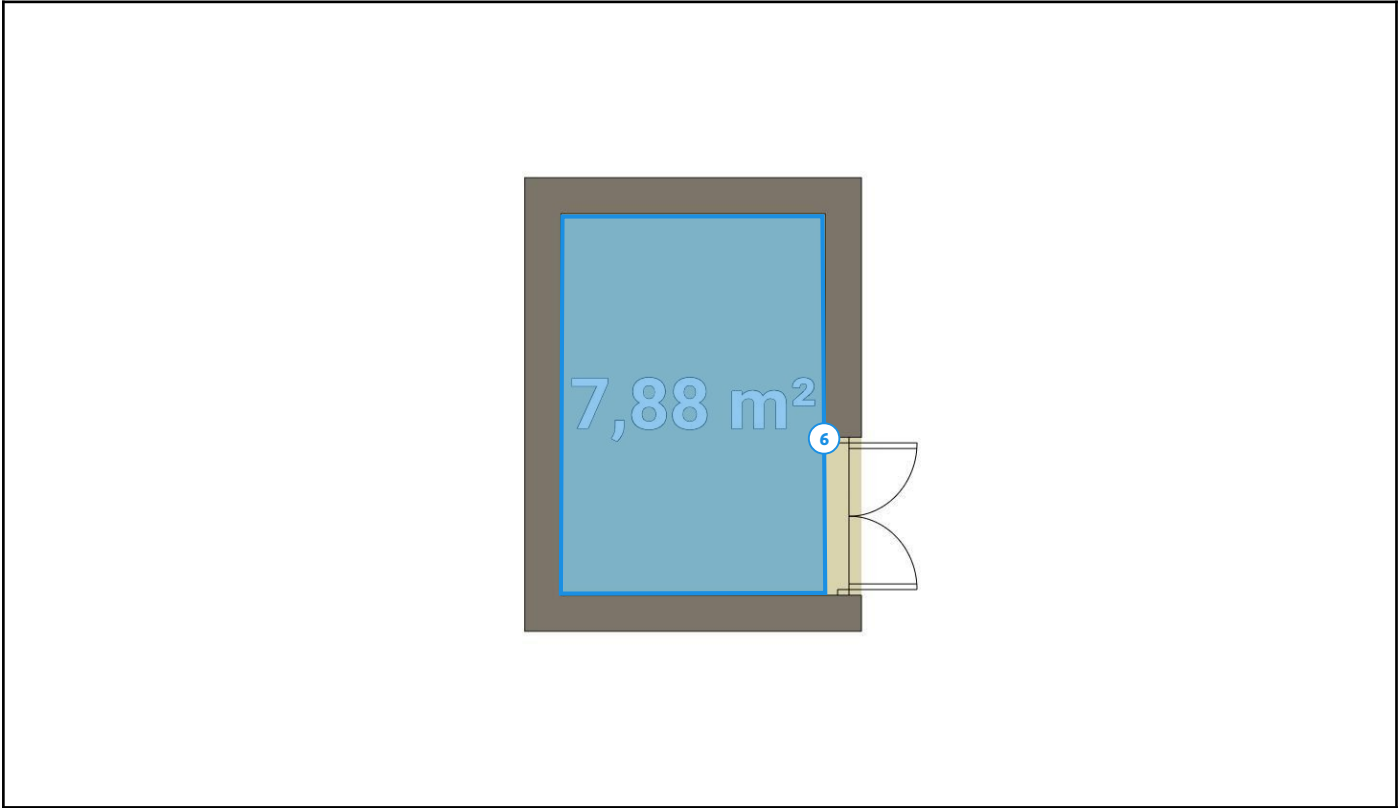
# Plan 1.3: Kelder

| Beschrijving | Type | Actie |
|---|---|---|
| 6. Vloerzeil kelder | Geen asbest | - |

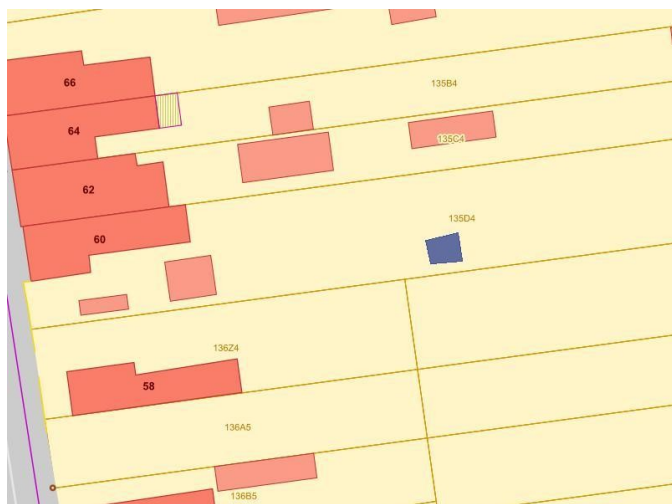
## Zone 4: Constructie

- 0 Asbestmaterialen
- 0 Beperkingen
- 0 Uitsluitingen
- 0 Roerende goederen
- 0 Puin, steenslag, (water)bodem
- 1 Adviezen
- 0 Geen asbest

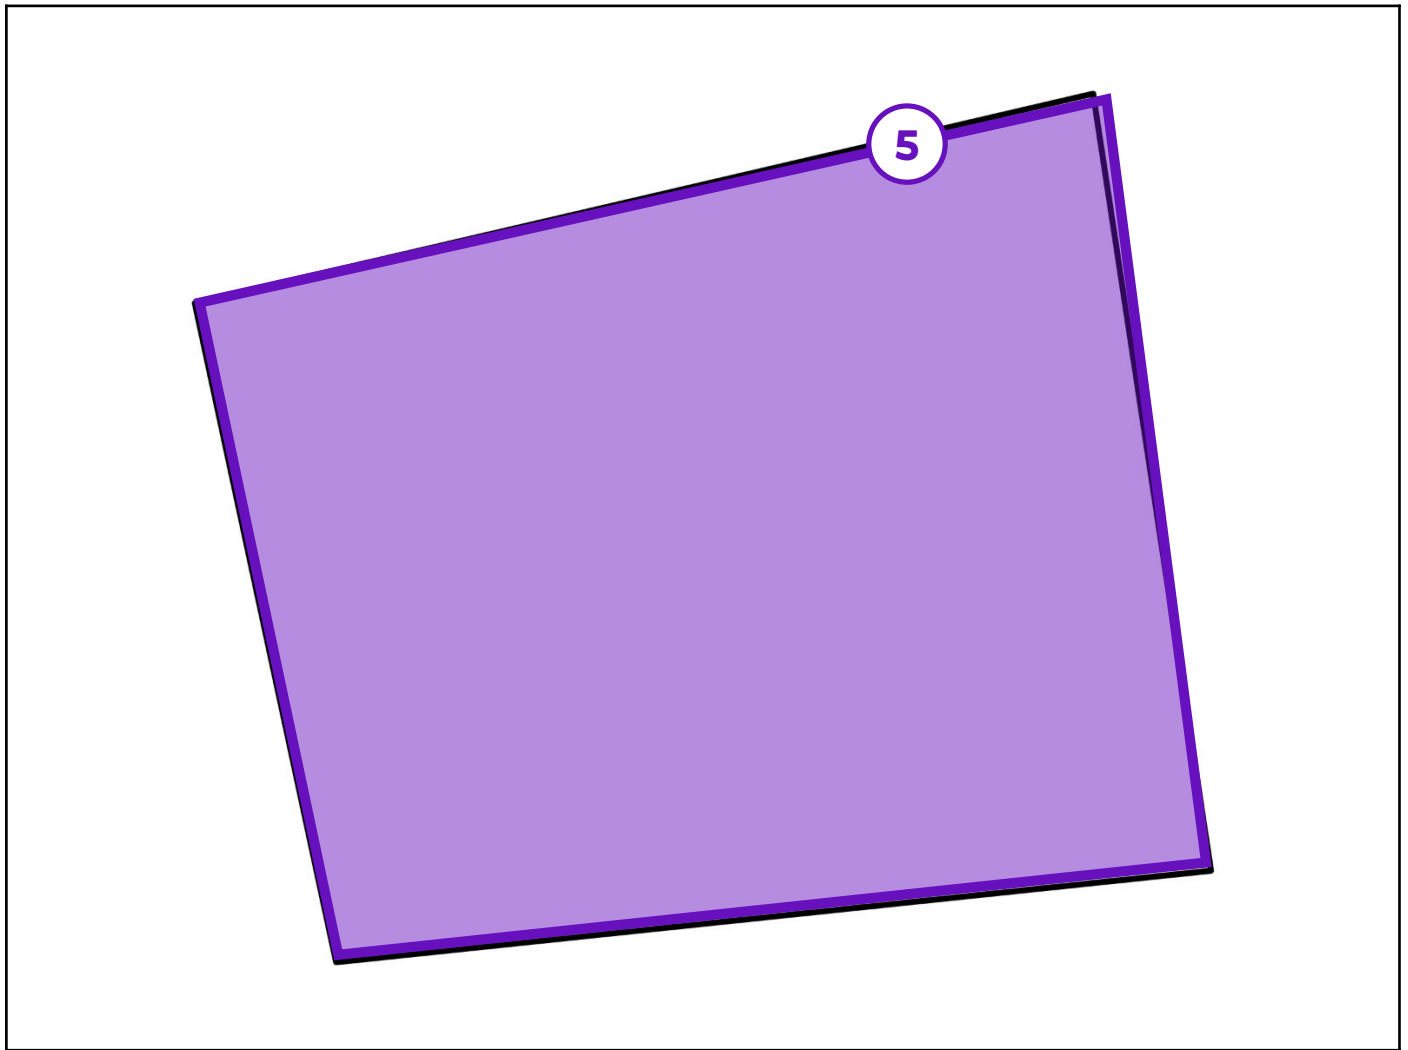
## Plan 4.1: Constructie plan

| Beschrijving | Type | Actie |
|---|---|---|
| 5. Shingles tuinhuisje | Advies | - |

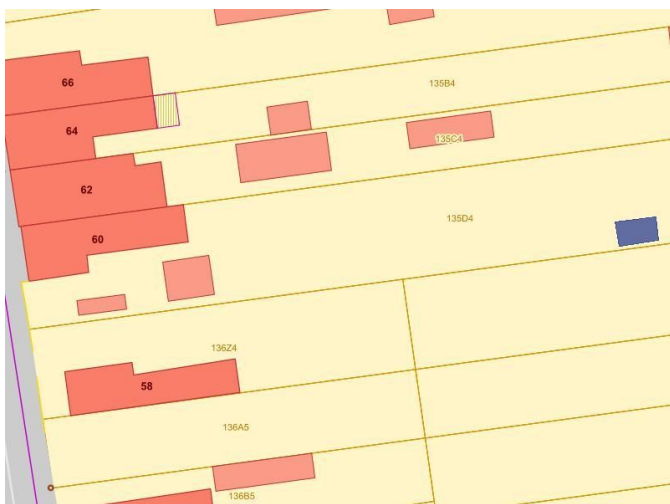
## Zone 5: Constructie

- 0 Asbestmaterialen
- 0 Beperkingen
- 0 Uitsluitingen
- 0 Roerende goederen
- 0 Puin, steenslag, (water)bodem
- 1 Adviezen
- 0 Geen asbest
