Asbestinventarisatetest

Dr. Laportalaan 32, 2500 Lier

Attestnummer : 20260518-000363.000

Uitgegeven op : 18.05.2026

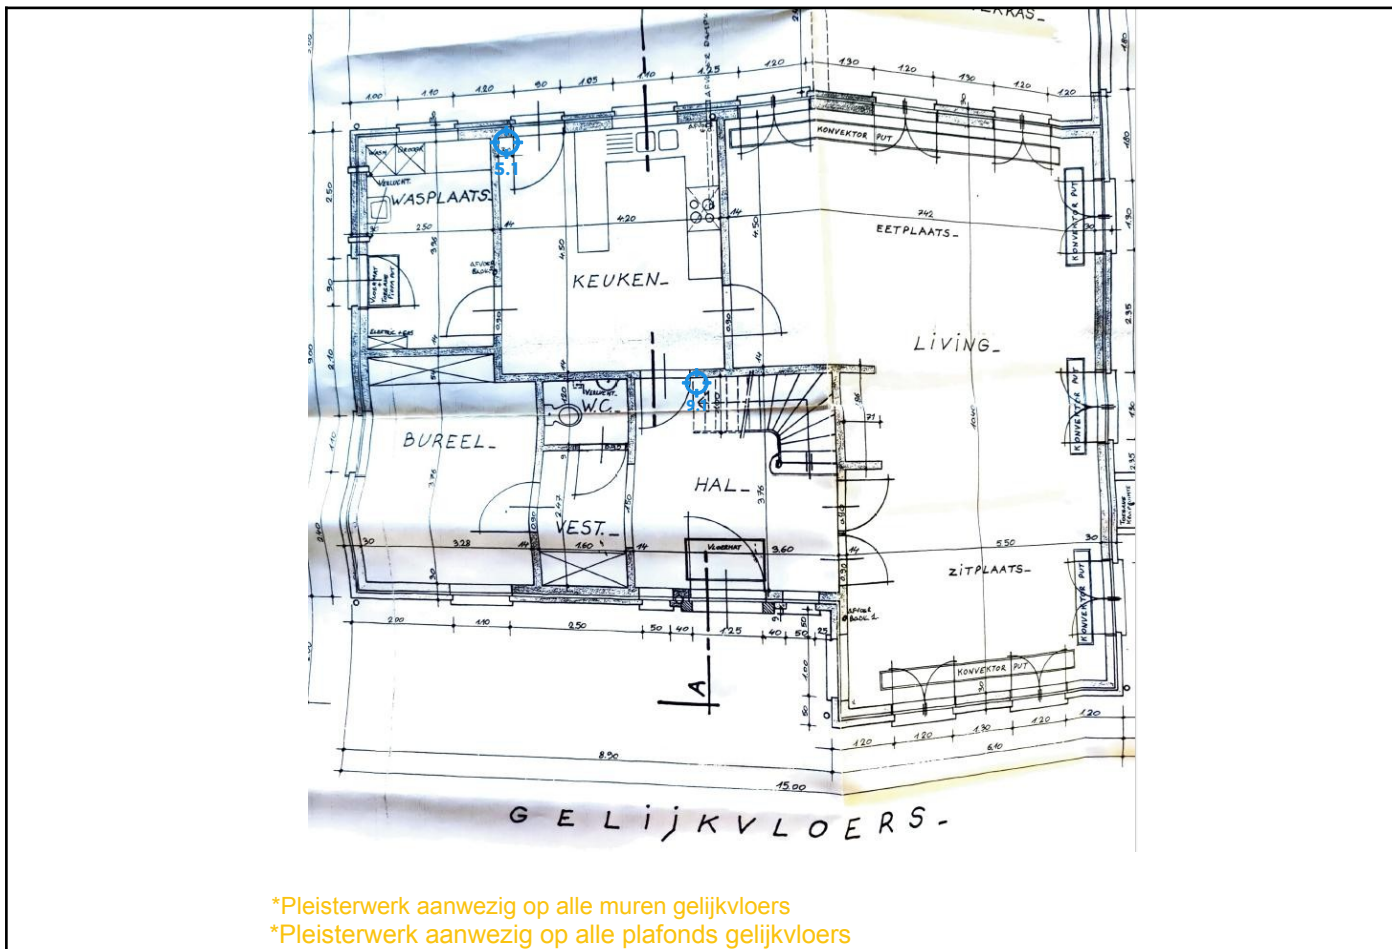
Plan 1.3: GLV

Beschrijving	Type	Actie
5. Pleisterwerk plafonds	Geen asbest	-
5.1 Code: A2	Mengmonster	-
9. Pleisterwerk muren	Geen asbest	-
9.1 Code: A1	Mengmonster	-

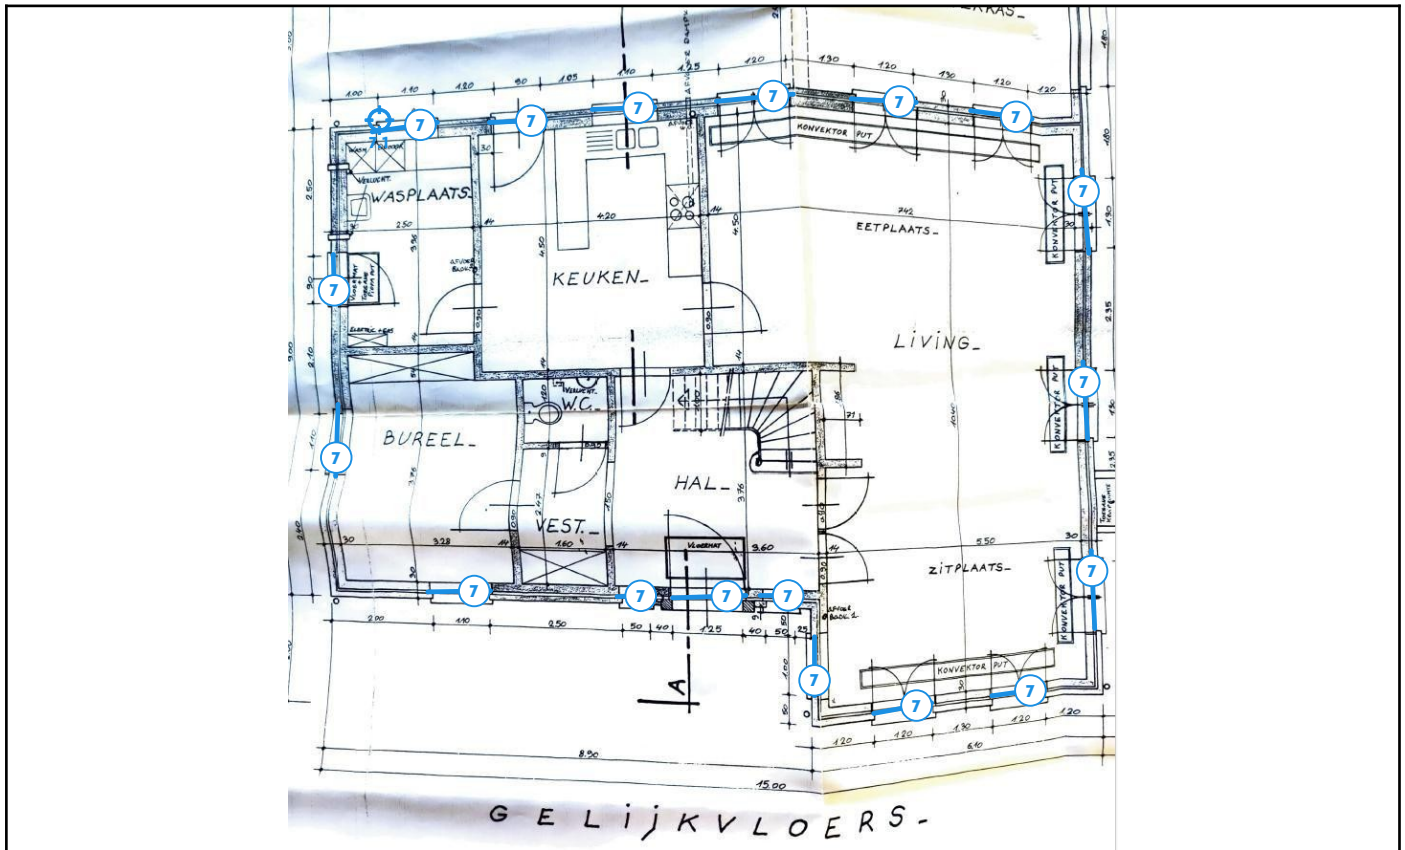
Plan 1.4: GLV (vervolg)

Beschrijving	Type	Actie
7. Mastiek schrijnwerk/gevel woning	Geen asbest	-
7.1 Code: A5	Puntmonster	-

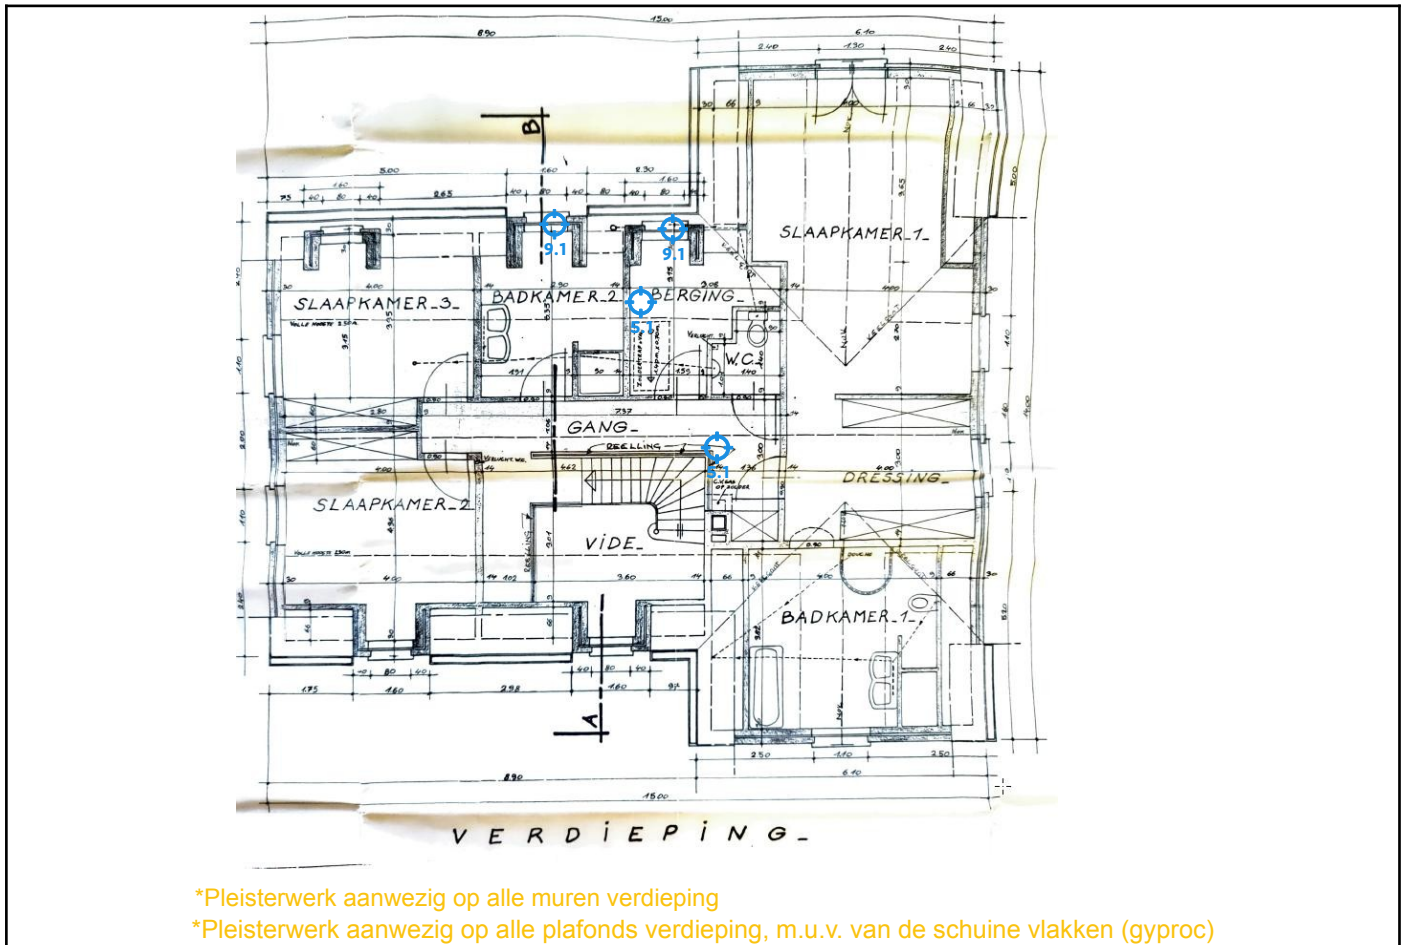
Plan 1.5: Verdieping

Beschrijving	Type	Actie
5. Pleisterwerk plafonds	Geen asbest	-
5.1 Code: A2	Mengmonster	-
9. Pleisterwerk muren	Geen asbest	-
9.1 Code: A1	Mengmonster	-

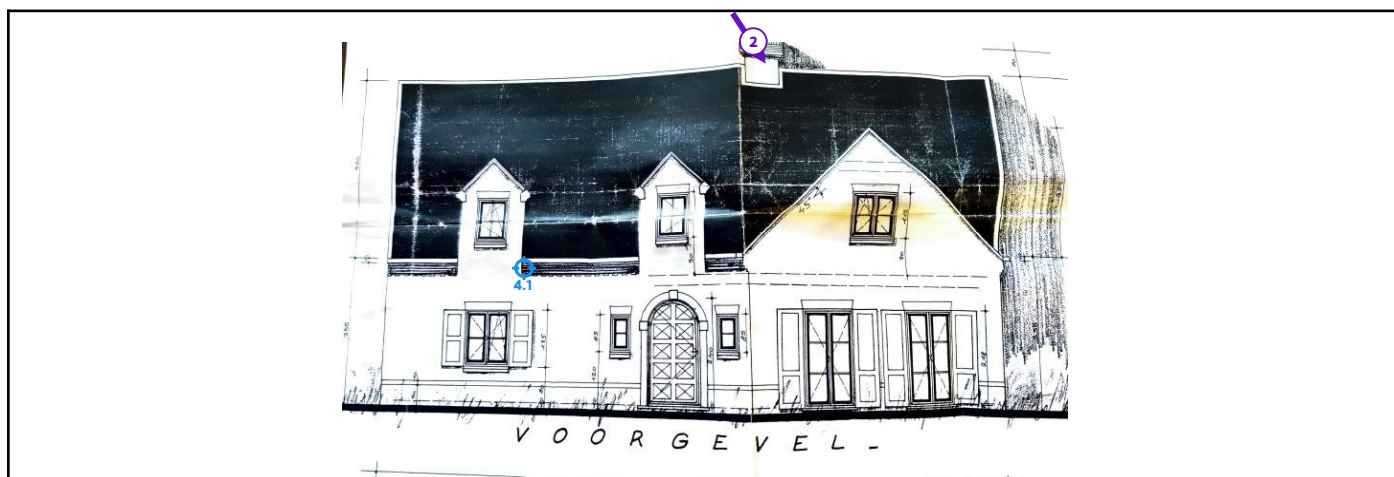
Plan 1.7: Voorgevel

Beschrijving	Type	Actie
2. Binnenkant schouwschacht van gemetselde schouw	Beperking	-
4. Onderdak woning	Geen asbest	-
4.1 Code: X1	Puntmonster	-

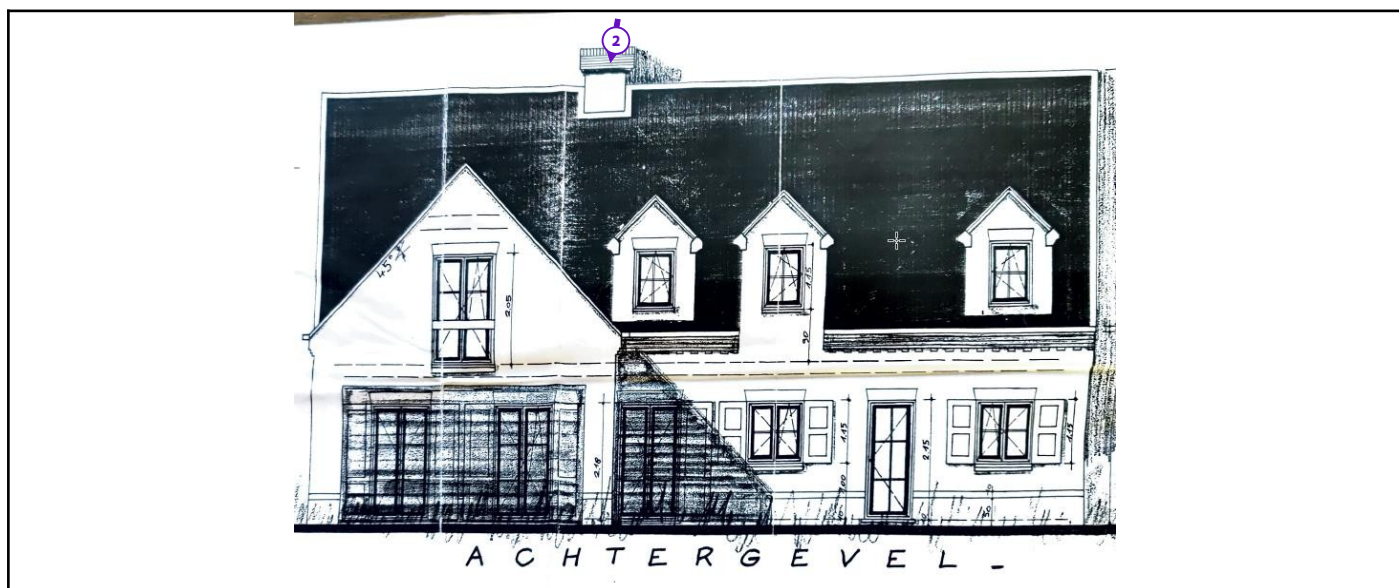
Plan 1.8: Achtergevel

Beschrijving	Type	Actie
2. Binnenkant schouwschacht van gemetselde schouw	Beperking	-

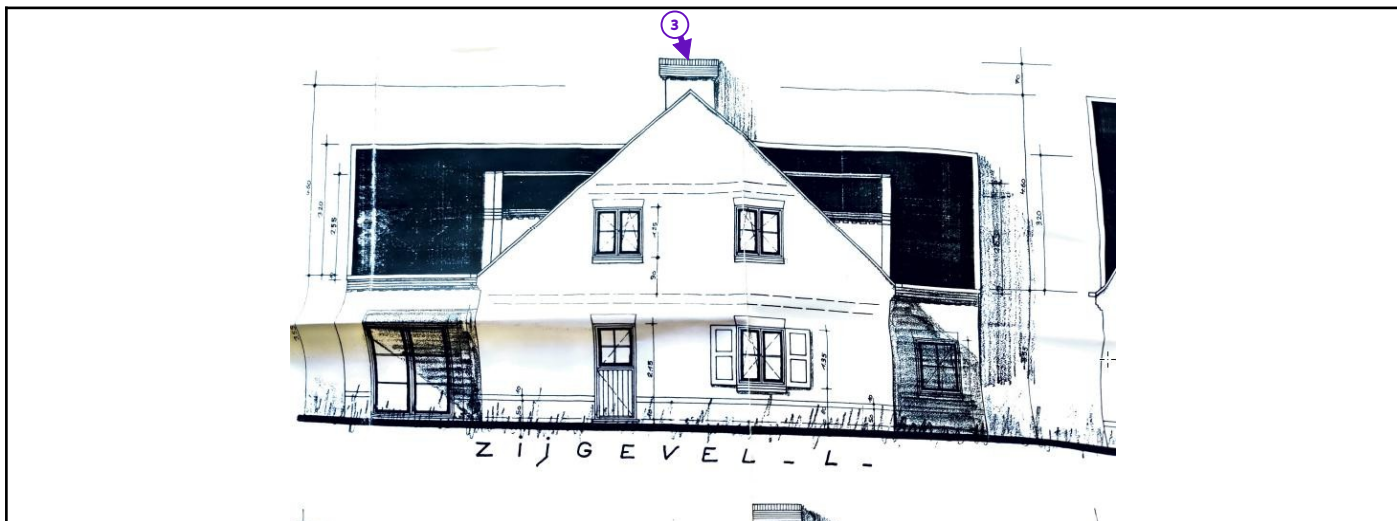
Plan 1.9: Zijgevel L

Beschrijving	Type	Actie
3. Bovenzijde gemetselde schouwkop	Beperking	-

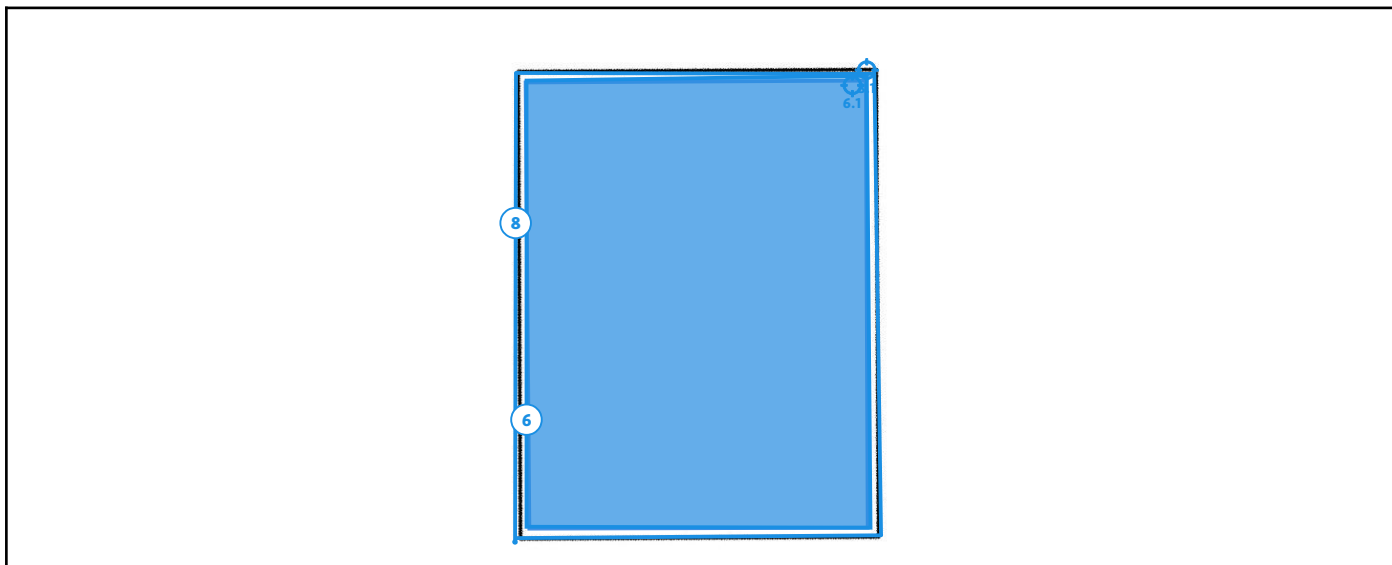
Plan 2.3: Dak

Beschrijving	Type	Actie
6. Roofing garage	Geen asbest	-
6.1 Code: A4	Puntmonster	-
8. Mastiek tussen dakpannen garage	Geen asbest	-
8.1 Code: A3	Puntmonster	-
