# Asbestinventarisatattest

Baron Carolylaan 41, 2500 Lier

Attestnummer : 20260708-000072.000

**Niet-asbestveilig**

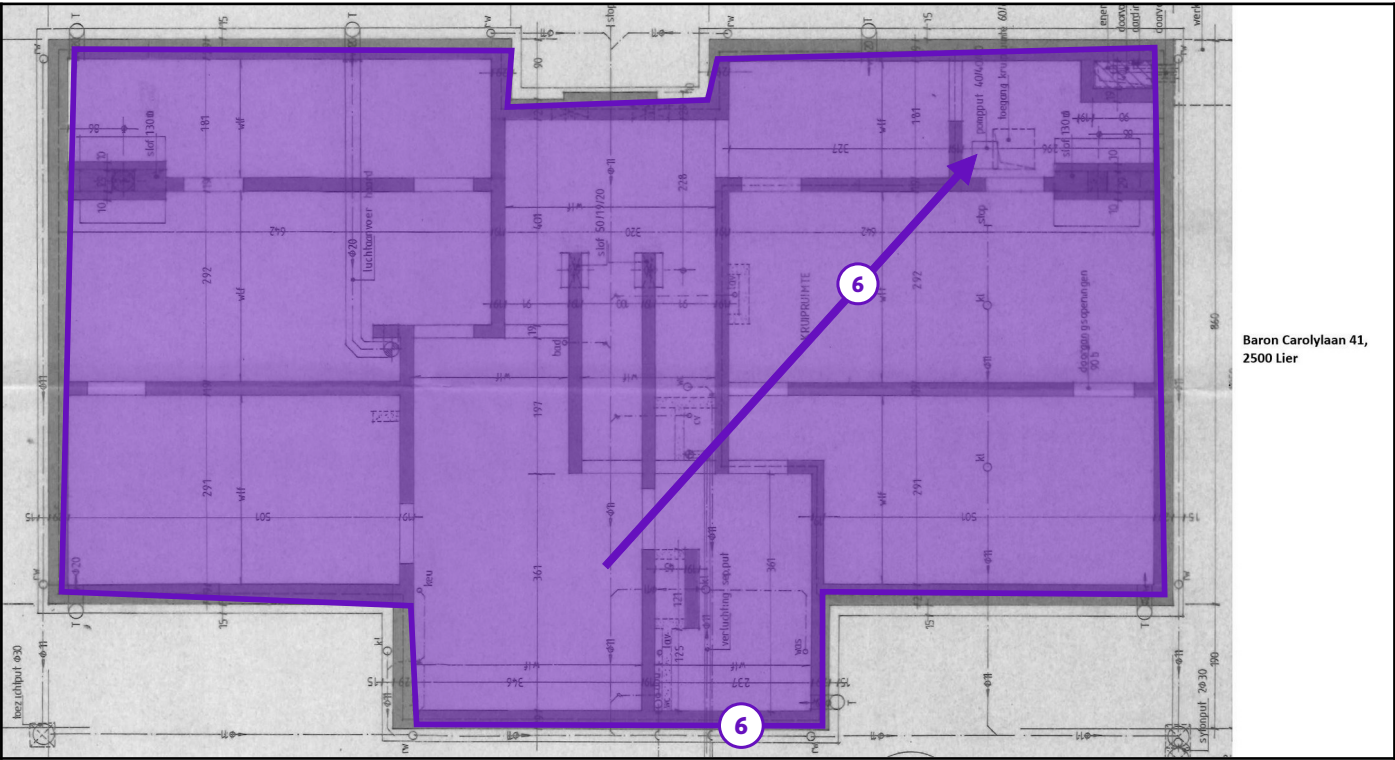
# Plan 1.1: Grondplan\_kelder

| Beschrijving | Type | Actie |
|---|---|---|
| 6. Kelder/kruipruimte hoofdgebouw | Beperking | - |

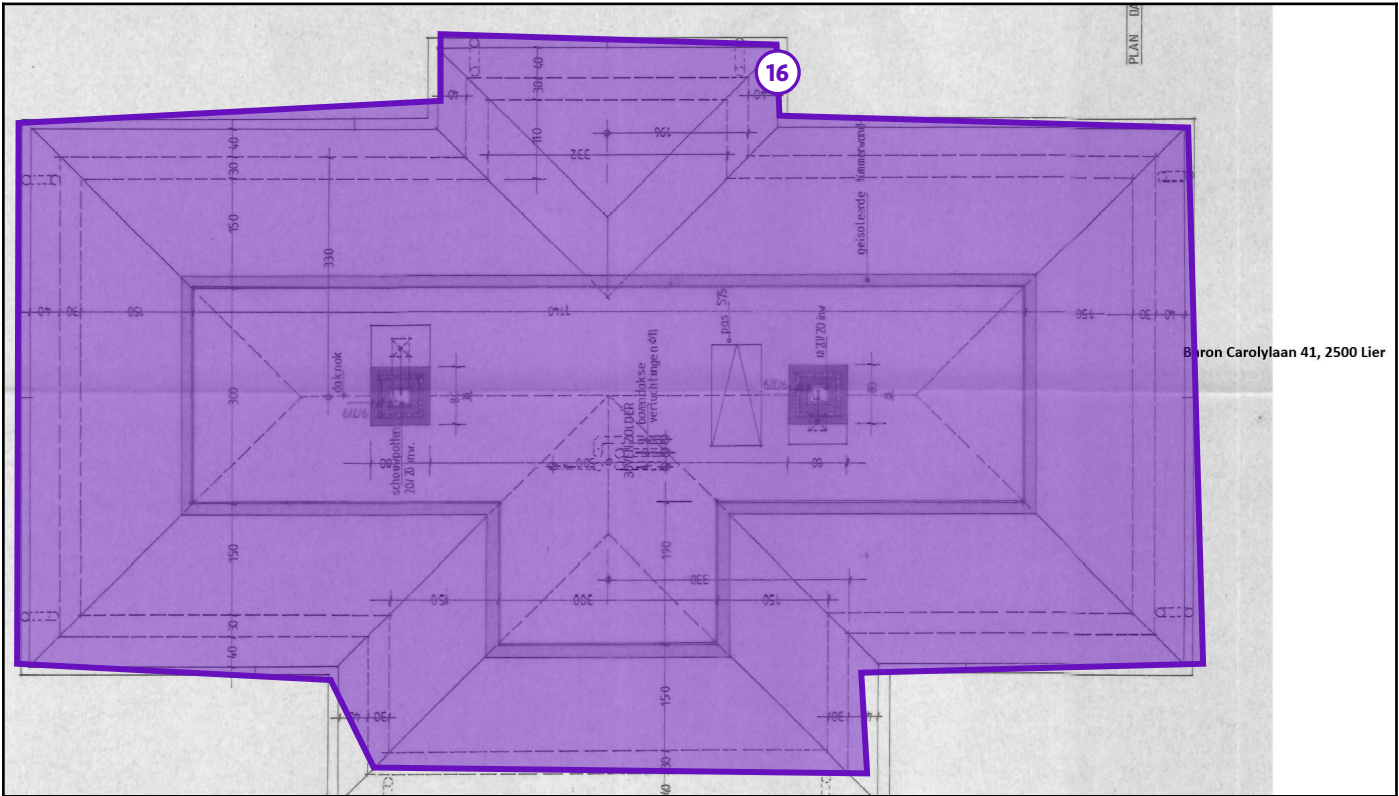
# Plan 1.7: Grondplan\_zolder

| Beschrijving | Type | Actie |
|---|---|---|
| 16. Dakpannen hoofdgebouw | Overige ruimte of materiaal | - |

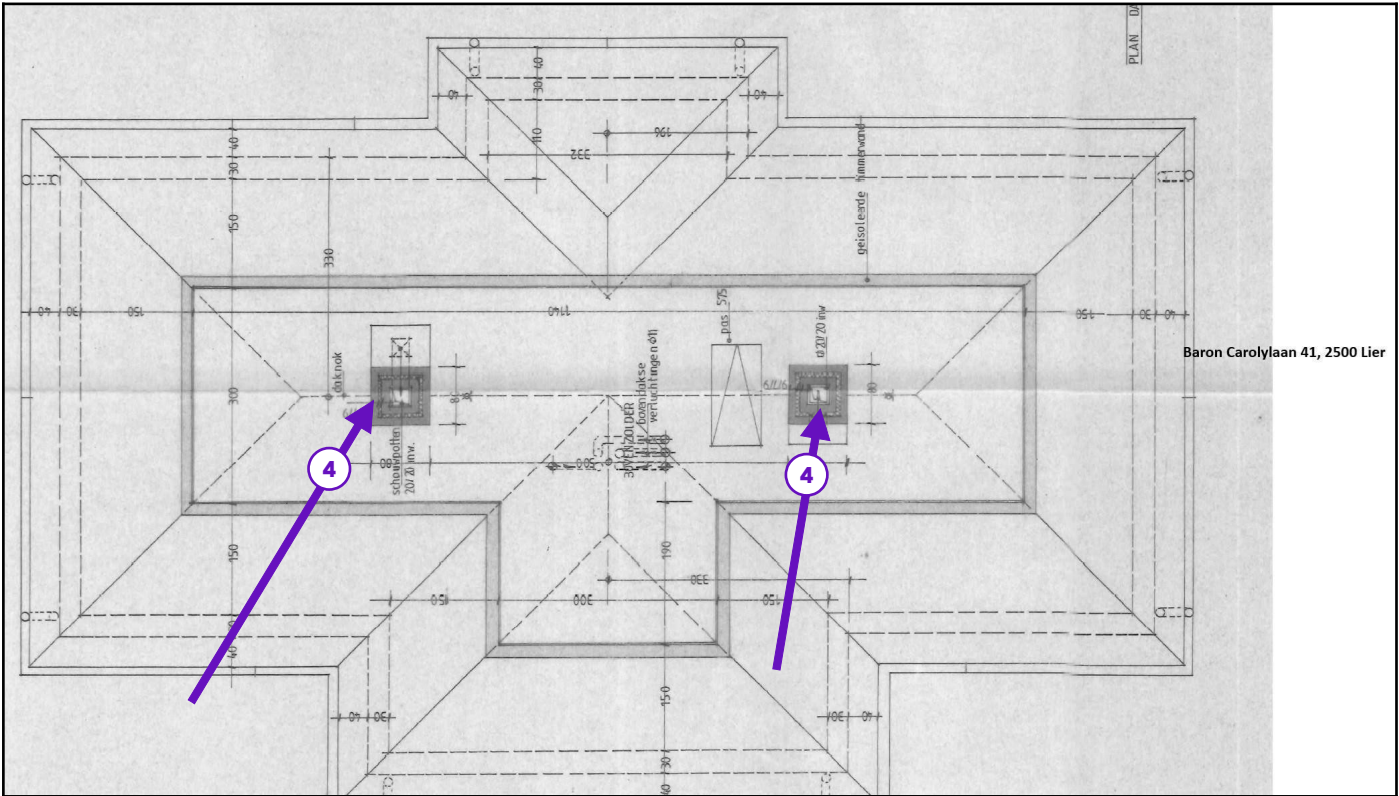
# Plan 1.8: Grondplan\_zolder kopie

| Beschrijving | Type | Actie |
|---|---|---|
| 4. Schouw hoofdgebouw | Beperking | - |

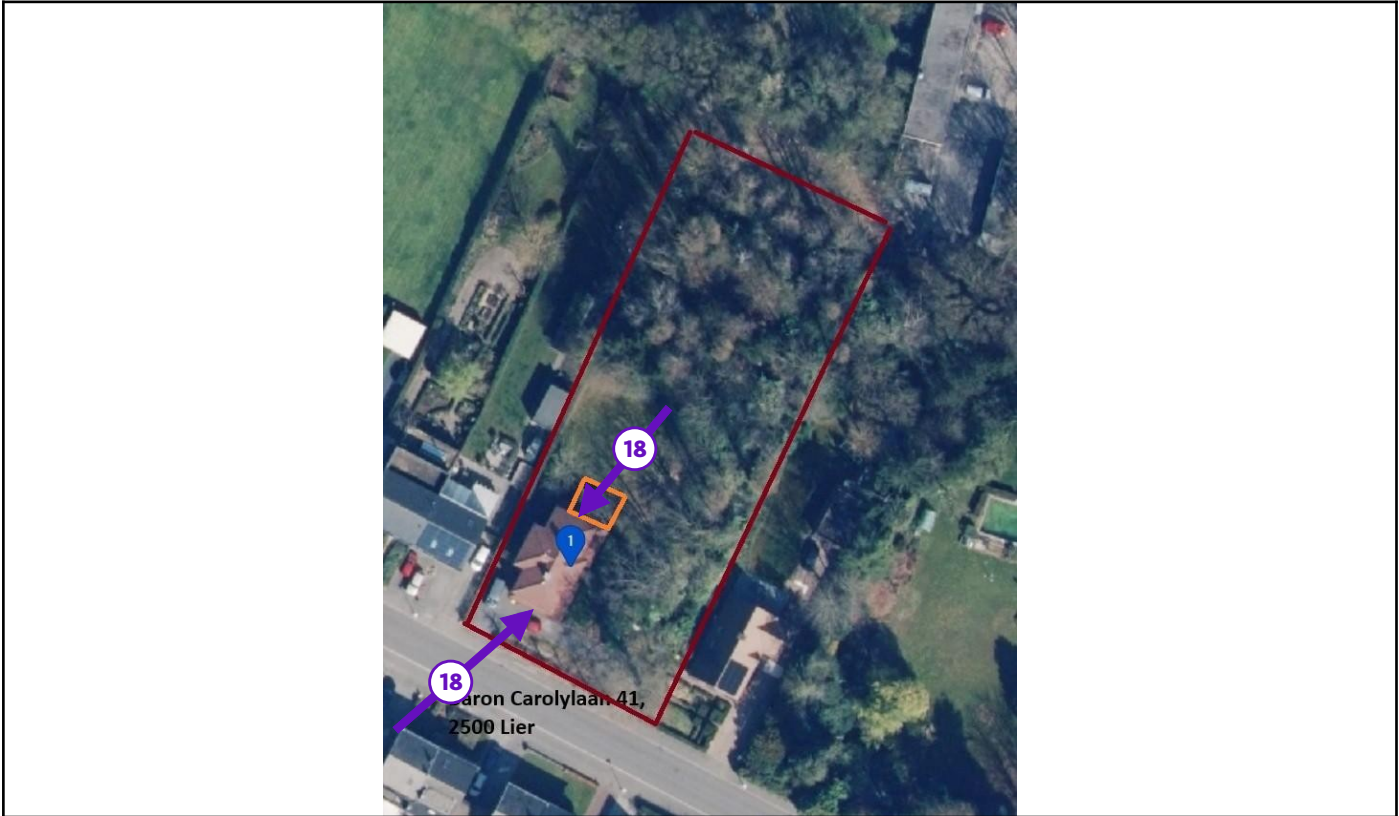
# Plan 1.10: Grondplan\_inplanting kopie

| Beschrijving | Type | Actie |
|---|---|---|
| 18. Onderdak hoofdgebouw verd 1 | Overige ruimte of materiaal | - |

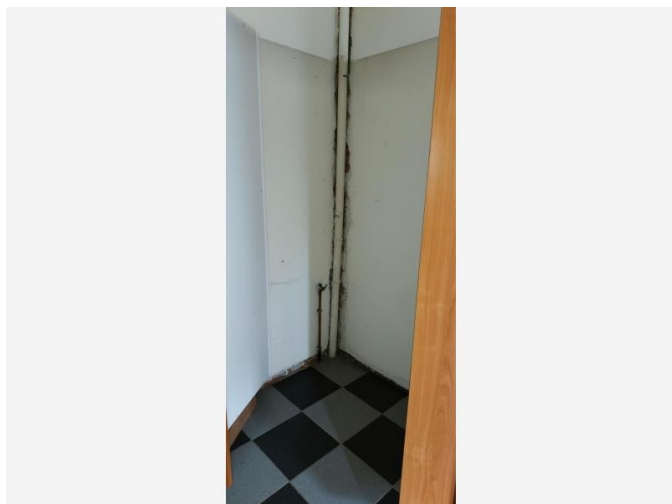
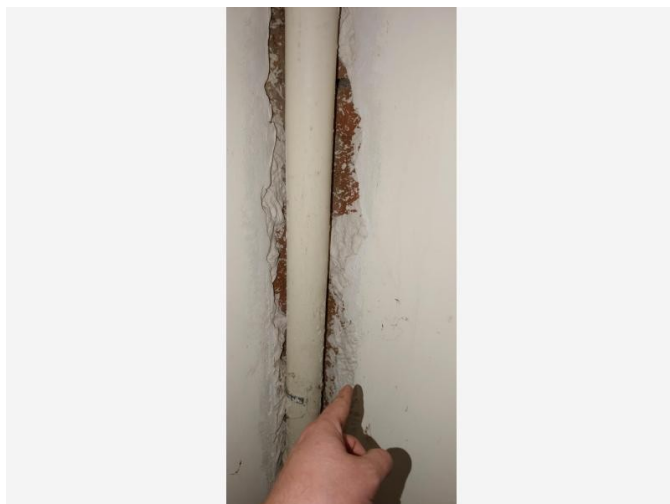
## Fiche 10: Pleisterwerk muren

Geen asbest

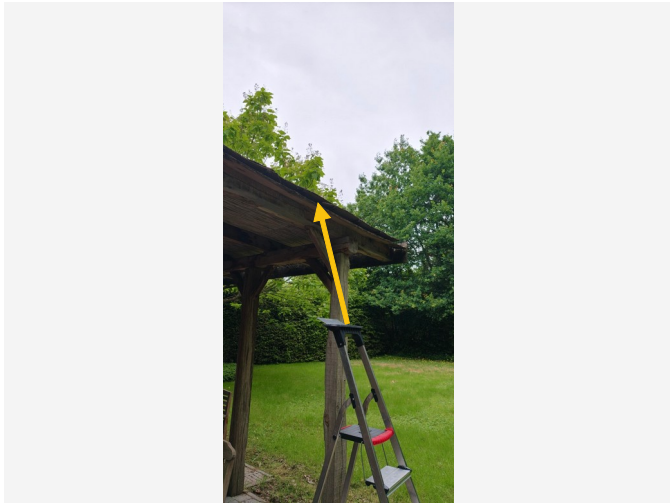
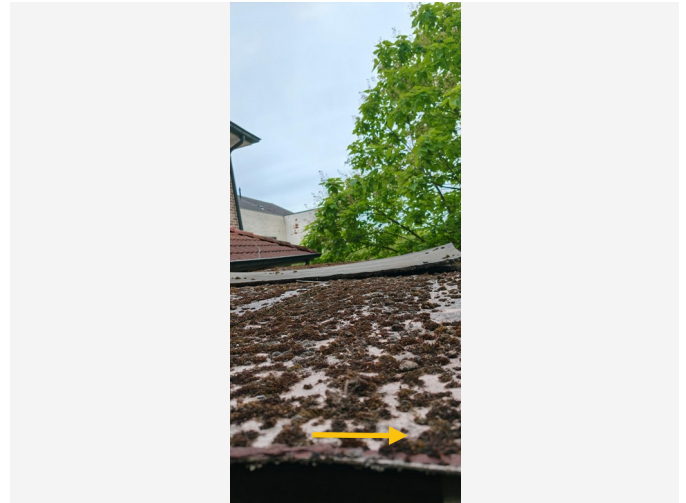
## Fiche 11: Dakplaten terras

Geen asbest
