Asbestinventarisatetest

Emblemsesteenweg 5, 2560 Nijlen

Attestnummer : 20260402-000277.000

Uitgegeven op : 02.04.2026

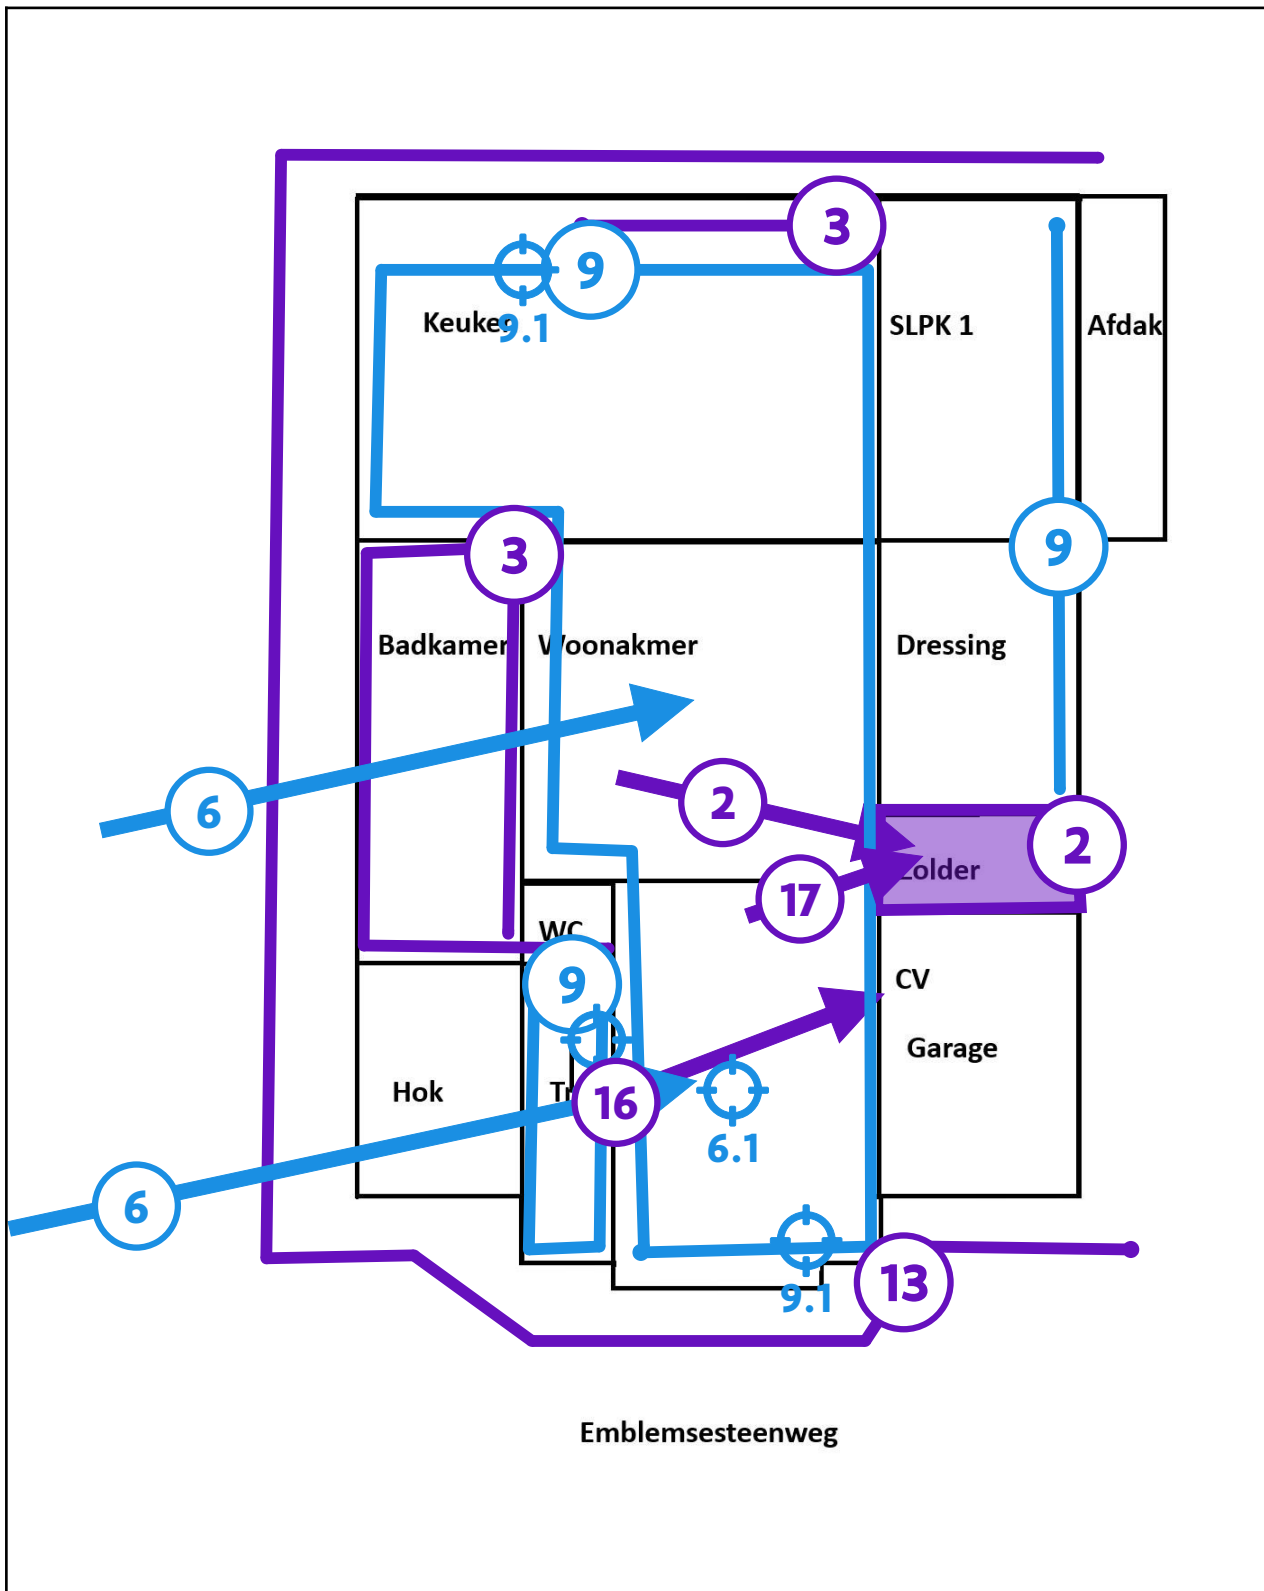
Plan 1.1: Schets_grondplan_glv

2. Kruipzolder hoofdgebouw	Beperking	-
3. Tegellijm Wc + badkamer + keuken	Advies	-
6. Rozetten plafond woonkamer + keuken	Geen asbest	-
6.1 Code: A3.	Puntmonster	-
9. Pleisterwerk muren	Geen asbest	-
9.1 Code: A1	Mengmonster	-
13. Kit ramen buitenzijde	Overige ruimte of materiaal	-
16. Materialen aan de stookketel	Overige ruimte of materiaal	-
17. Oude stookketel	Overige ruimte of materiaal	-

4. Sierboord plafond glv_woonakmer & keuken	Geen asbest	-
4.1 Code: A4	Puntmonster	-
8. Crepi voorgevel hoofdgebouw	Geen asbest	-
8.1 Code: A9	Mengmonster	-

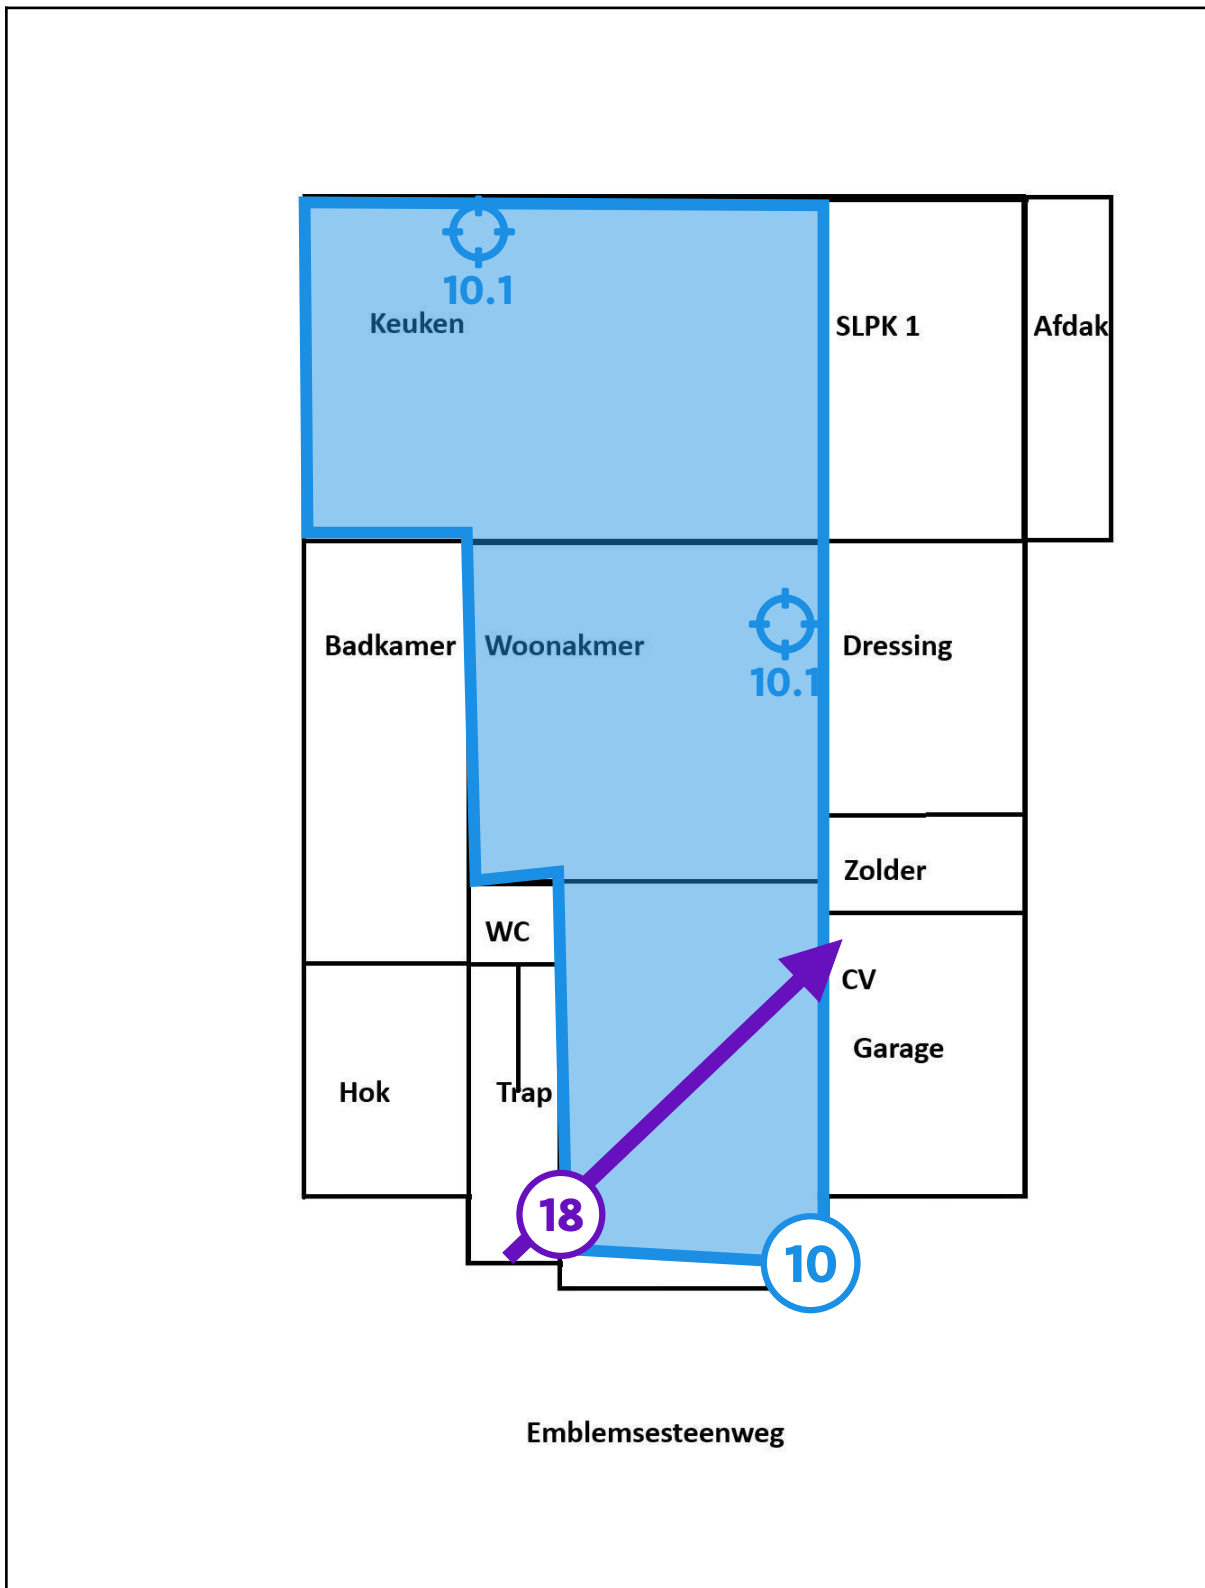
Plan 1.3: Schets_grondplan_glv kopie

10. Pleisterwerk plafond	Geen asbest	-
10.1 Code: A2	Mengmonster	-
18. Leidingisolatie	Overige ruimte of materiaal	-

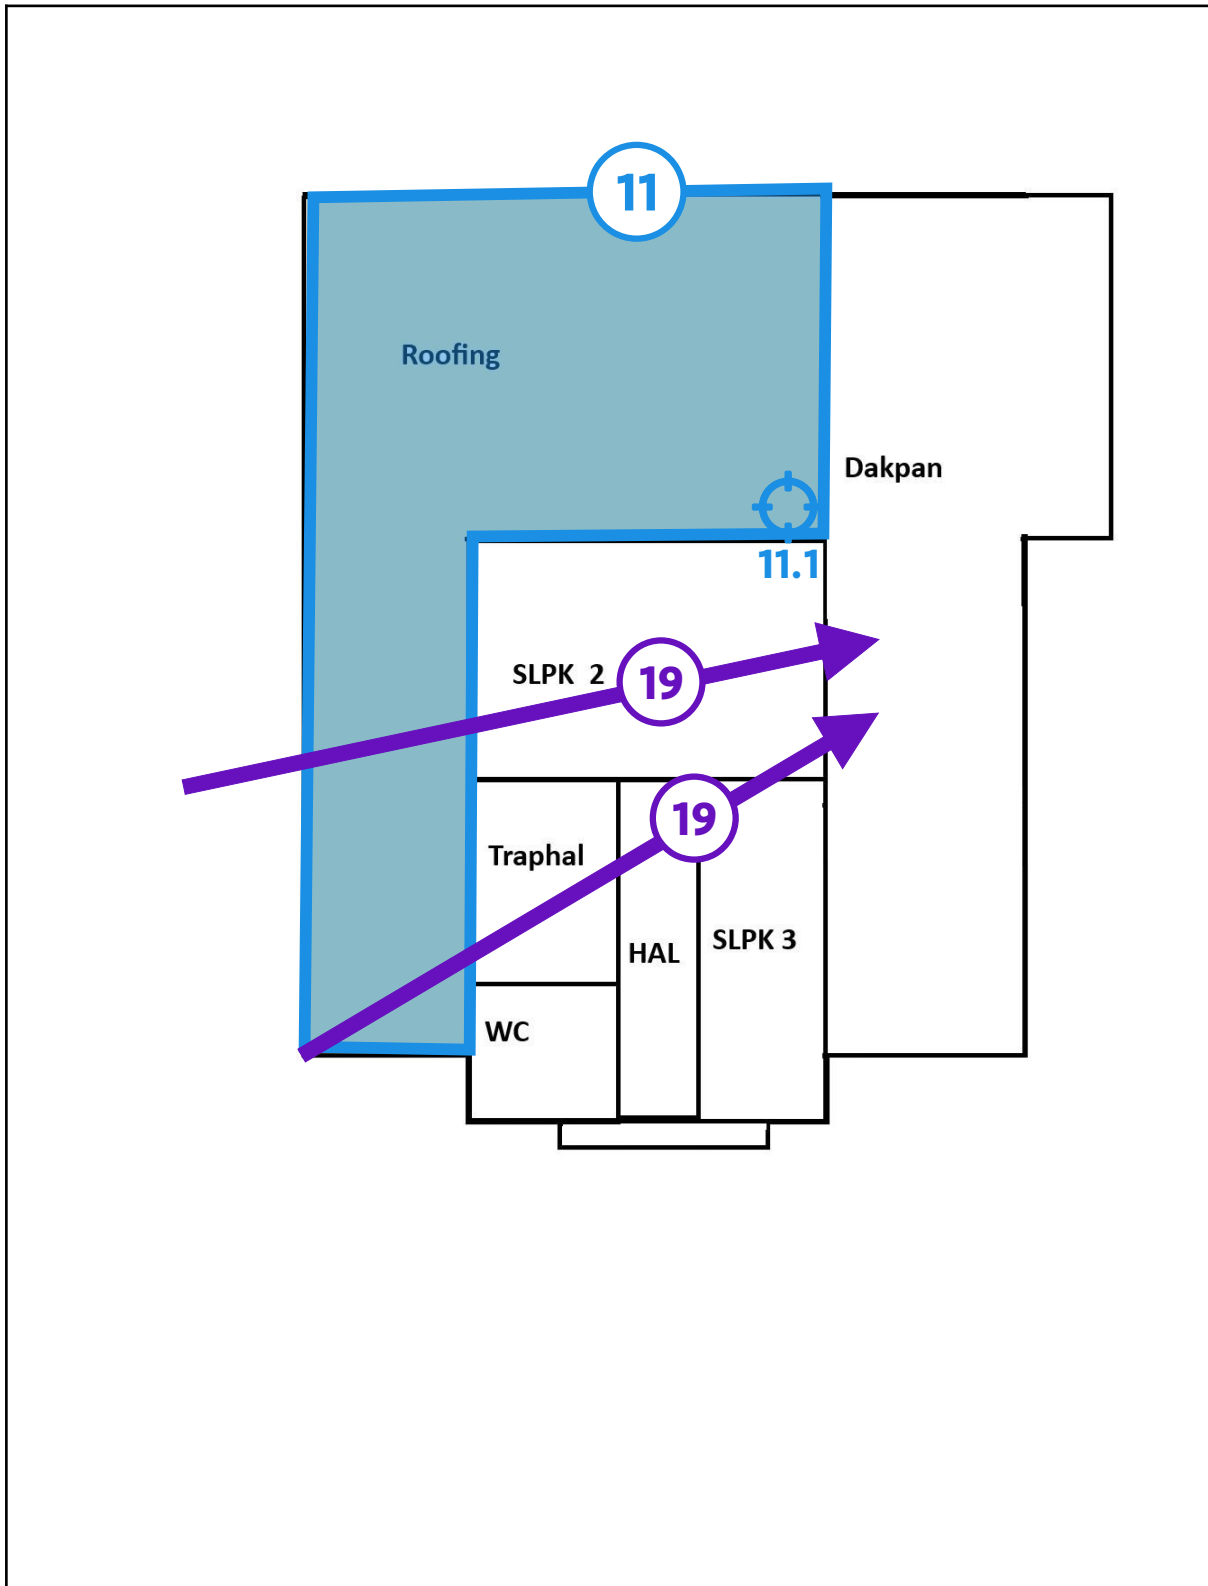
Plan 1.4: Schets_grondplan_verd1

11. Roofing terras verd1	Geen asbest	-
11.1 Code: A5	Puntmonster	-
19. Rookgaskanaal	Overige ruimte of materiaal	-

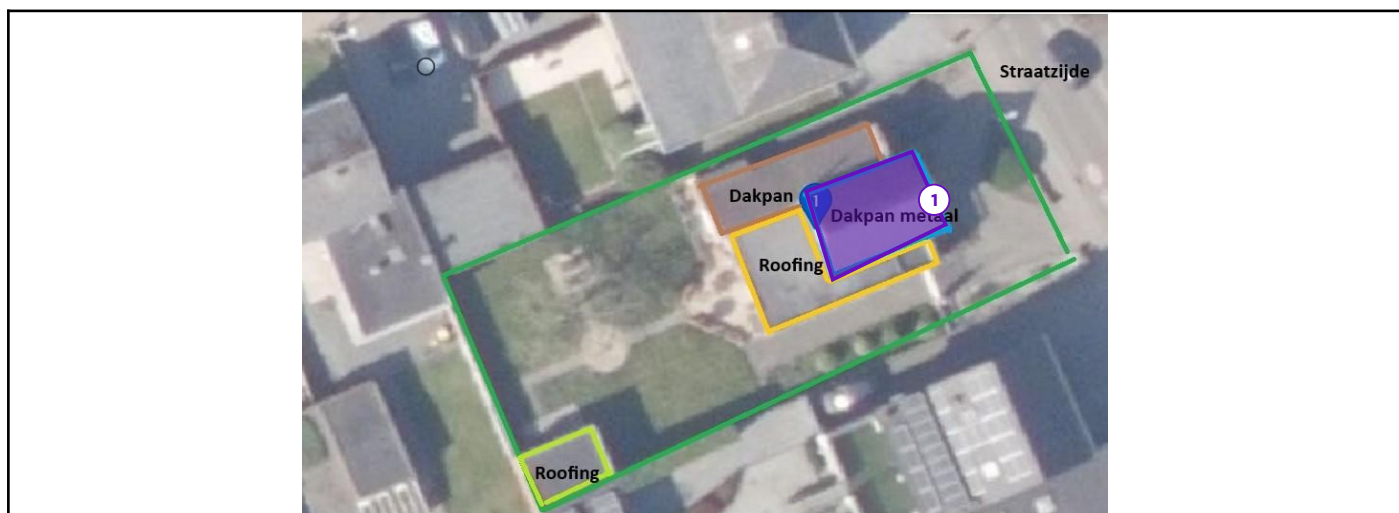
Plan 1.7: Schets_grondplan_dakplan

Beschrijving	Type	Actie
1. Onderdak hoofdgebouw (top)	Beperking	-

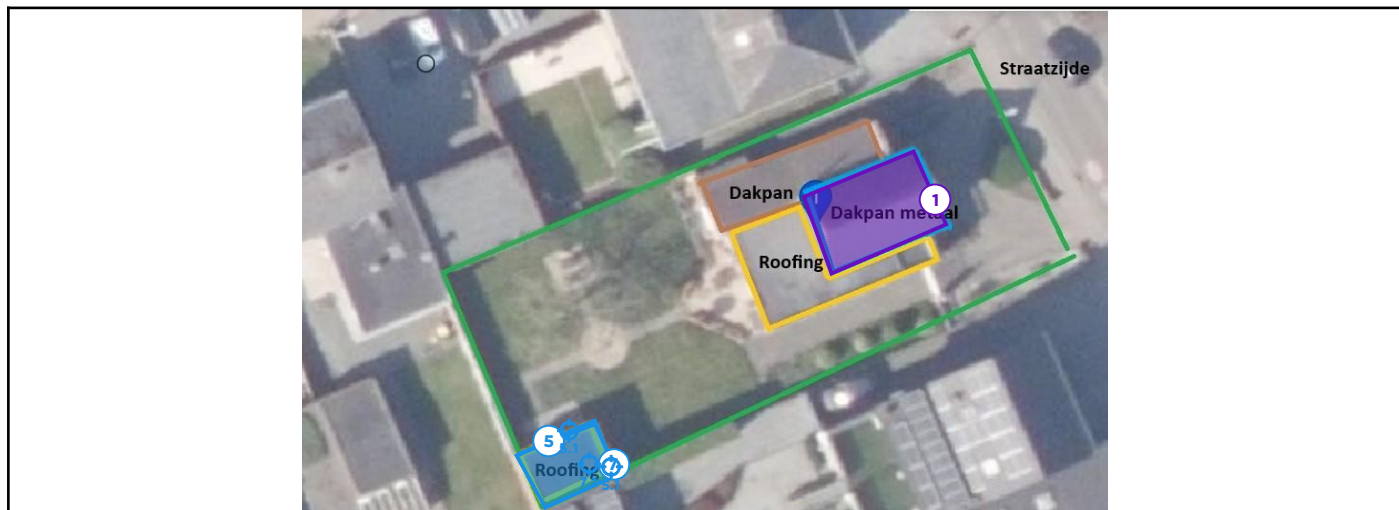
Plan 2.1: Schets_grondplan_dakplan

Beschrijving	Type	Actie
1. Onderdak hoofdgebouw (top)	Beperking	-
5. Crepi garage tuin	Geen asbest	-
5.1 Code: A8	Mengmonster	-
7. Roofing garage (tuin)	Geen asbest	-
7.1 Code: A7	Puntmonster	-

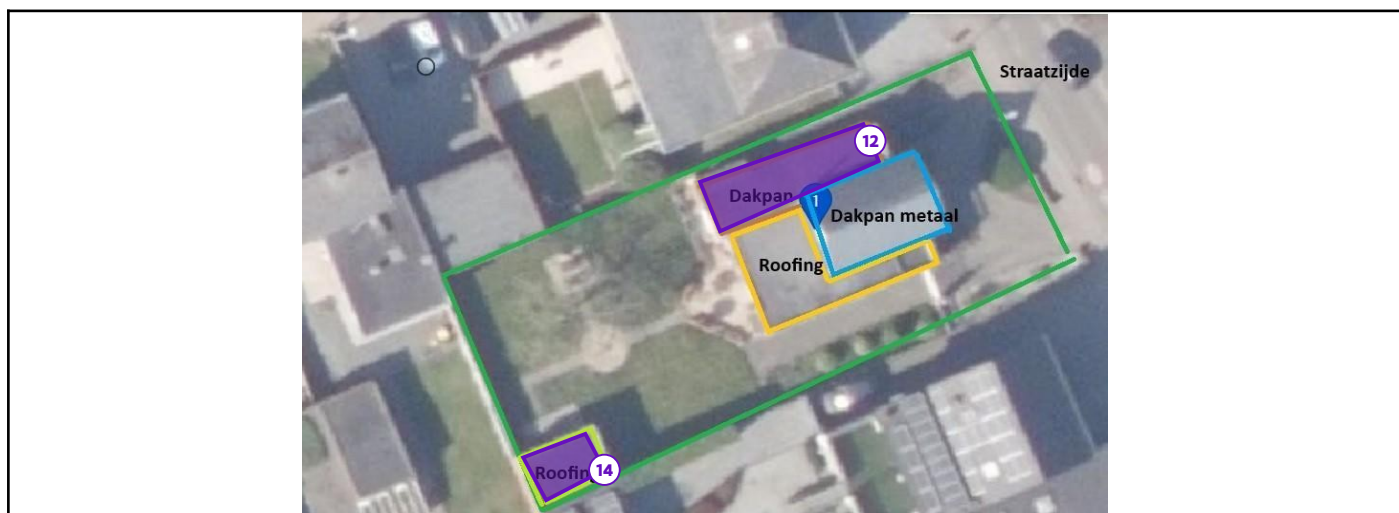
Plan 2.2: Schets_grondplan_dakplan kopie

Beschrijving	Type	Actie
12. Onderdak hoofdgebouw rechterzijde onder de stenen dakpannen	Overige ruimte of materiaal	-
14. Onderdak garage	Overige ruimte of materiaal	-

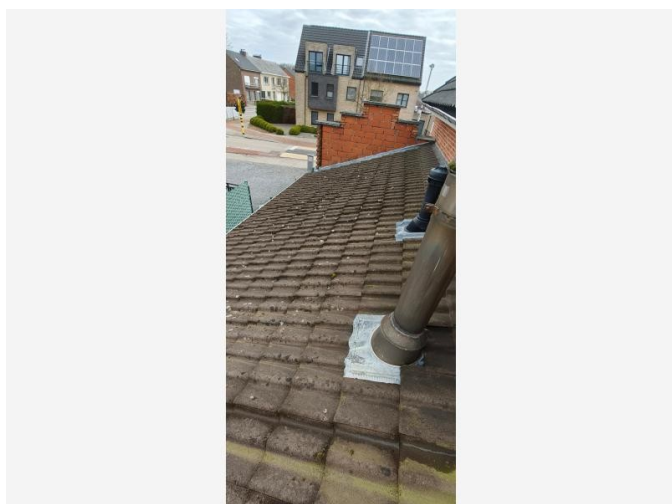
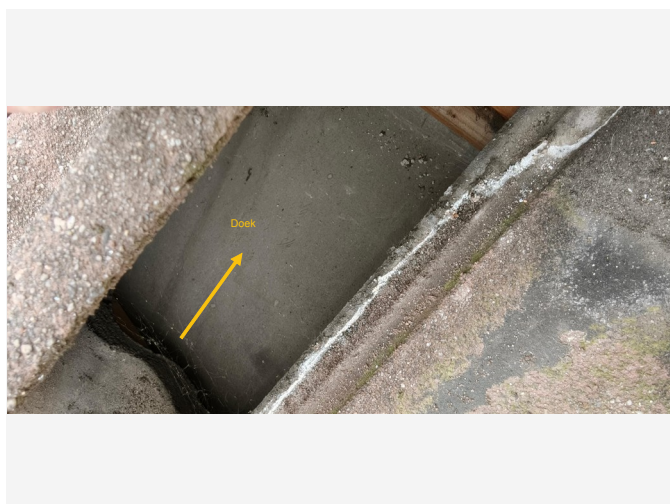
Beschrijving	Notitie	Terug te vinden op plannen
Fiche 12: Onderdak hoofdgebouw rechterzijde onder de stenen dakpannen	Deze dakpannen werden opgetild er werd geen onderdak aangetroffen. Ook onder het afdak aan de rechterzijde is er geen onderdak aangetroffen. (enkel kunststof doek)	Plan 2.2: Schets_grondplan_dakplan kopie
Fiche 13: Kit ramen buitenzijde	Flexibele silicone kit is niet asbestverdacht. Ter info	Plan 1.1: Schets_grondplan_glv
Fiche 14: Onderdak garage	Hout is niet asbestverdacht.	Plan 2.2: Schets_grondplan_dakplan kopie
Fiche 15: Dakpannen hoofdgebouw	Zowel de metalen als de stenen dakpannen zijn niet asbestverdacht. ter info.	-
Fiche 16: Materialen aan de stookketel	Geen asbestverdachte materialen aangetroffen rondom de ketel (kunststof of metaal). De ketel is een moderne gascondensatieketel.	Plan 1.1: Schets_grondplan_glv

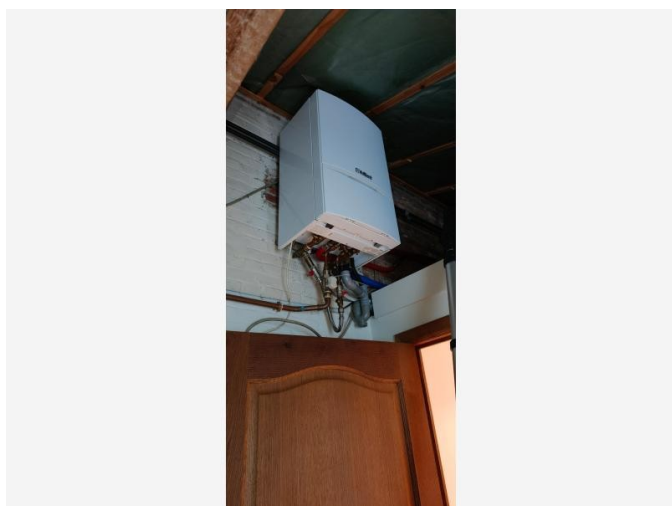
Beschrijving	Notitie	Terug te vinden op plannen
Fiche 18: Leidingisolatie	Leidingisolatie = niet aanwezig, ter info.	Plan 1.3: Schets_grondplan_glv kopie
Fiche 19: Rookgaskanaal	De rookgaskanalen bevinden aan de rechtse zijde van het pand en zijn niet asbestverdacht. (kunststof of metaal)	Plan 1.4: Schets_grondplan_verd1
Fiche 20: Geen lift aanwezig (in privatieve delen)	Ter info.	-
