# Asbestinventarisatetest

12018D0161/00S003

Attestnummer : 20260727-000165.000

**Niet-asbestveilig**

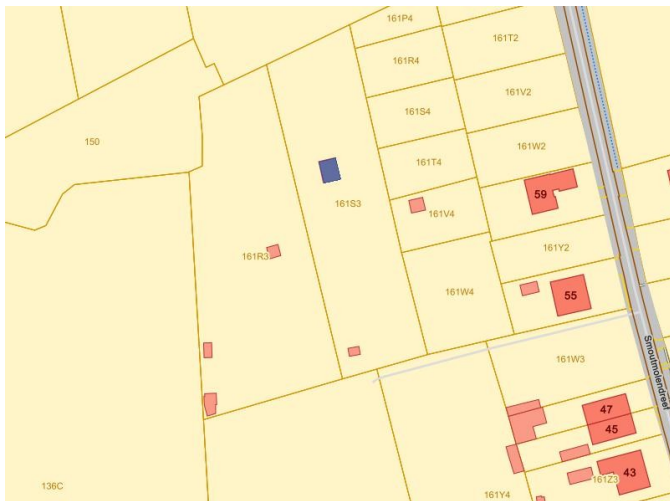
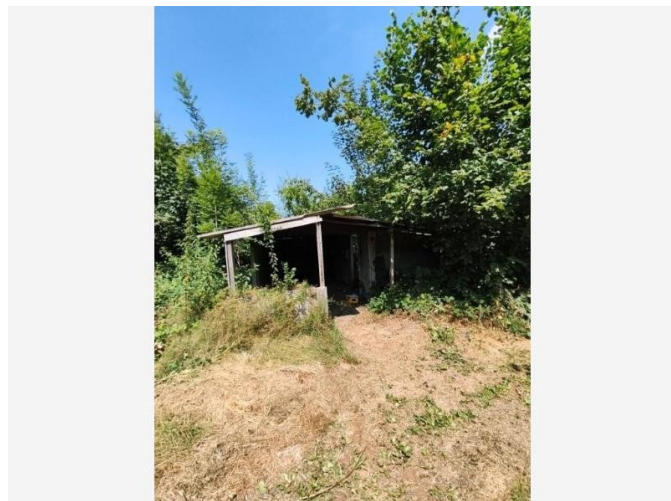
## Zone 1: Stal

- 1 Asbestmateriaal**
- 0 Beperkingen
- 0 Uitsluitingen
- 0 Roerende goederen
- 0 Puin, steenslag, (water)bodem
- 0 Adviezen
- 1 Geen asbest**

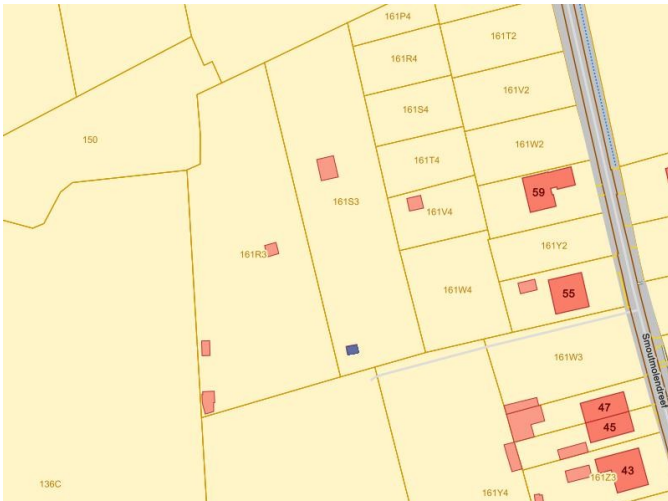
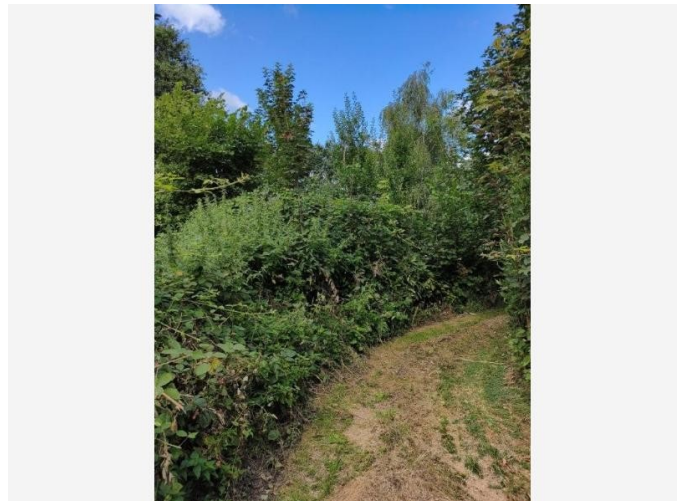
## Zone 2: Tuinhuis

- 0 Asbestmaterialen
- 1 Beperking
- 0 Uitsluitingen
- 0 Roerende goederen
- 0 Puin, steenslag, (water)bodem
- 0 Adviezen
- 0 Geen asbest

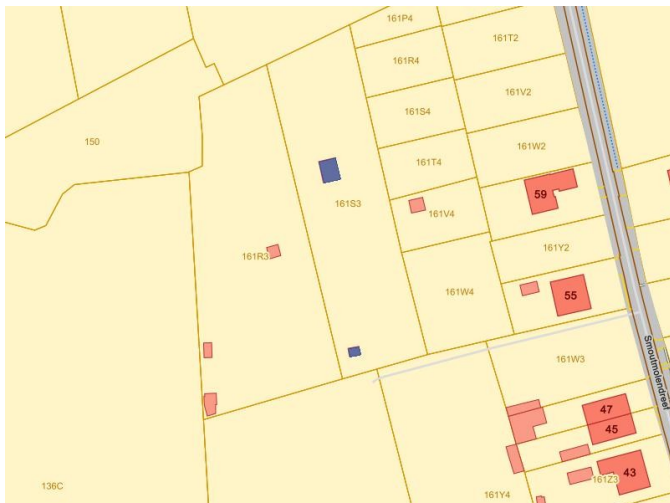
## Zone 3: Overig gebied

- 0 Asbestmaterialen
- 0 Beperkingen
- 0 Roerende goederen
- 0 Puin, steenslag, (water)bodem
- 0 Adviezen
- 0 Geen asbest
- 1 Afdruipzone/afvloeizone
