# Asbestinventarisatetest

Schoolstraat 4A, 9190 Stekene

Attestnummer : **20250320-000025.000**

Uitgegeven op : **20.03.2025**

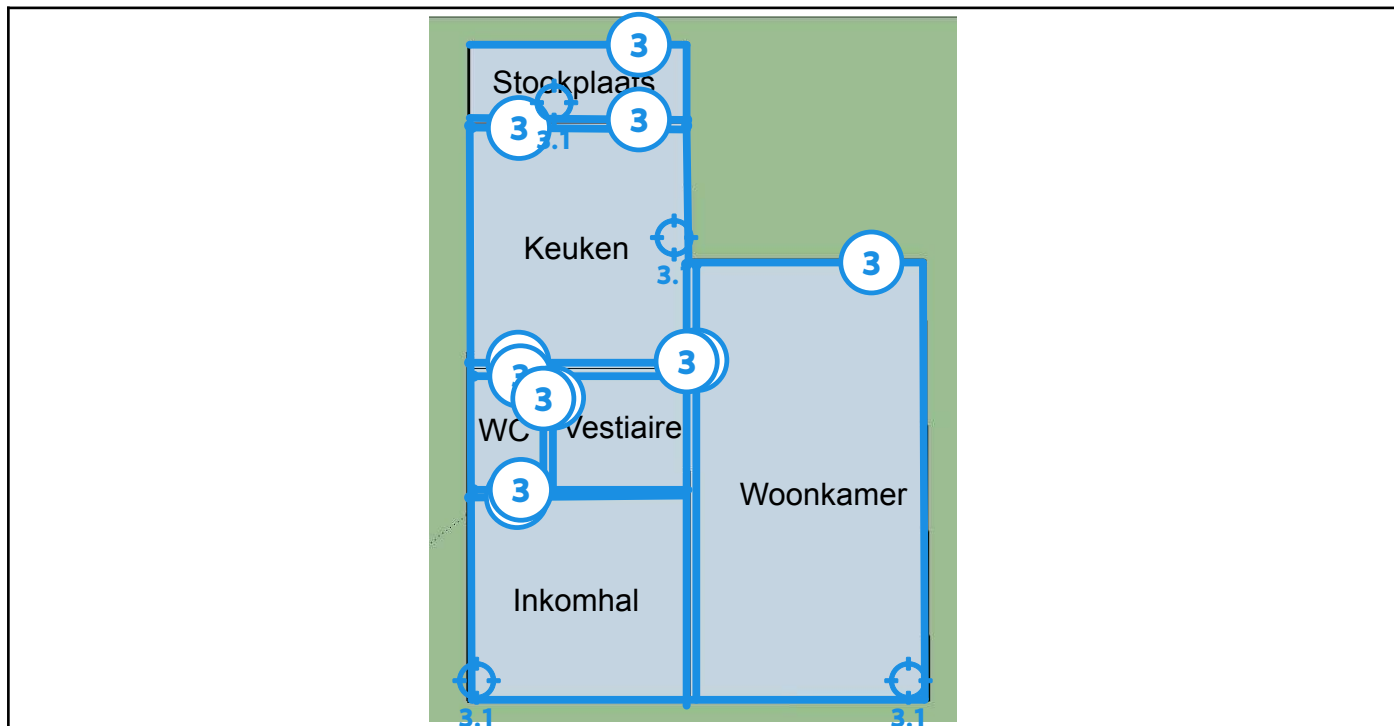
## Plan 1.1: Gelijkvloers

| Beschrijving | Type | Actie |
|---|---|---|
| 3. Pleister (muren) | Geen asbest | - |
| 3.1 Code: MS01 | Mengmonster | - |

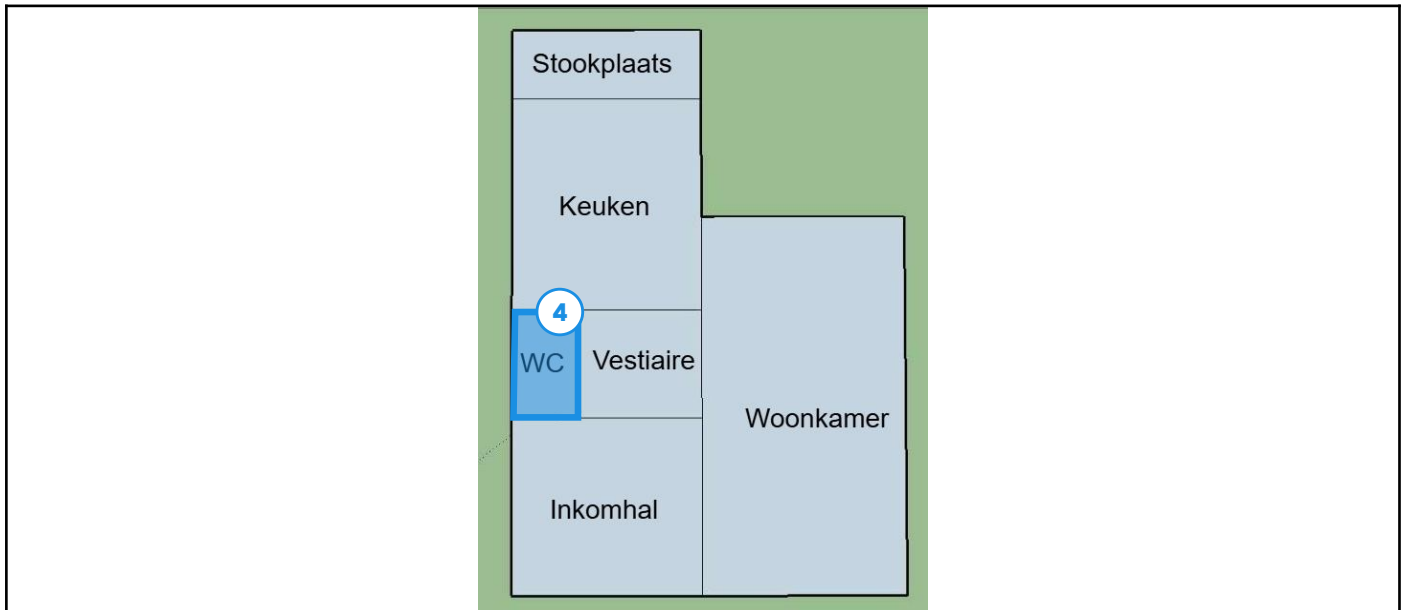
## Plan 1.2: Gelijkvloers

| Beschrijving | Type | Actie |
|---|---|---|
| 4. Pleister (plafond) | Geen asbest | - |

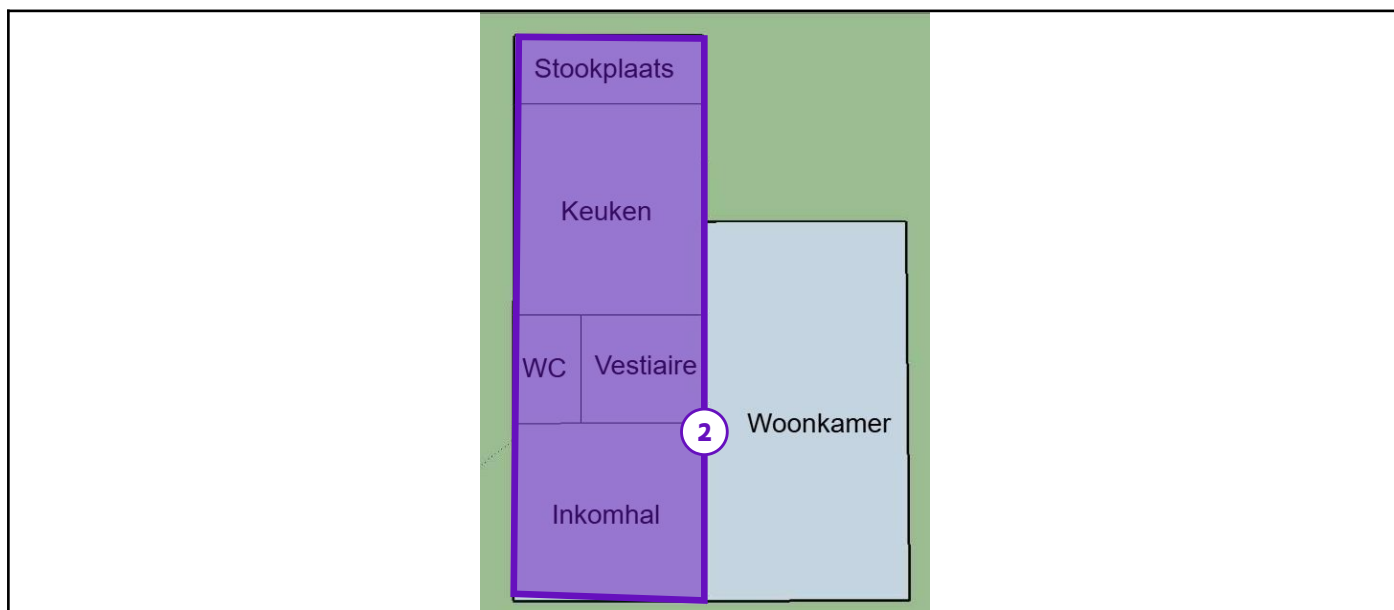
## Plan 1.3: Gelijkvloers

| Beschrijving | Type | Actie |
|---|---|---|
| 2. Vloeren, plinten en faiences zijn niet asbesthoudend | Advies | - |

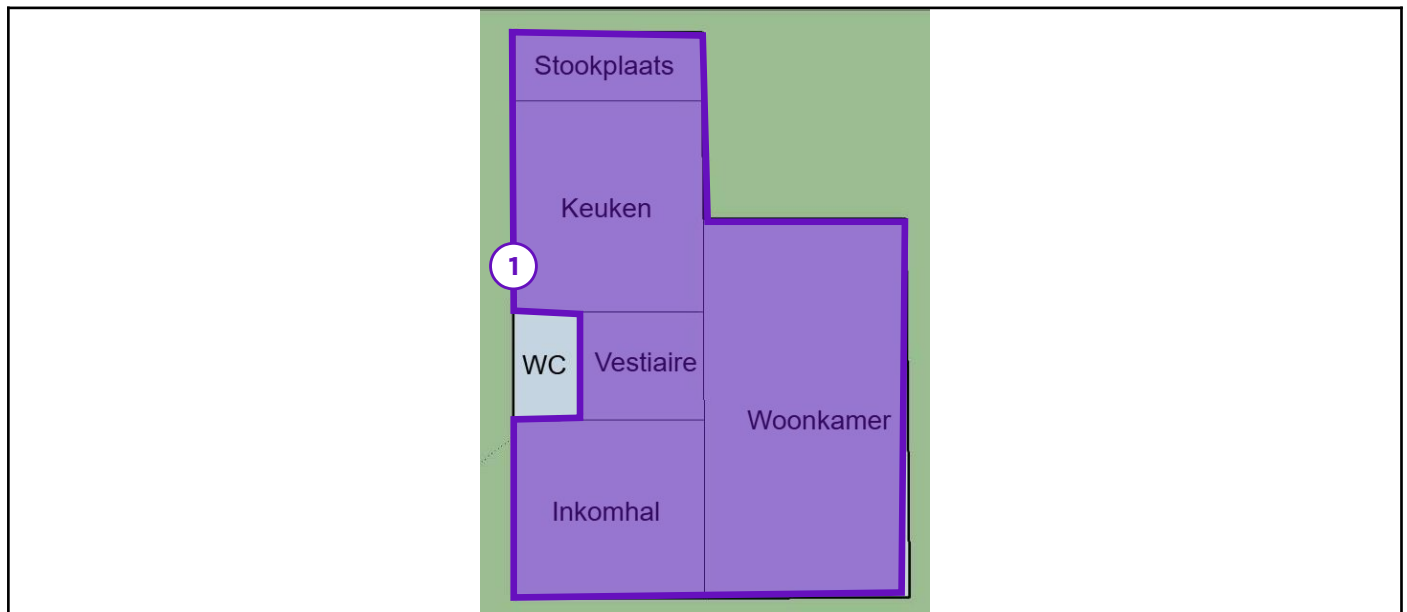
## Plan 1.4: Gelijkvloers

| Beschrijving | Type | Actie |
|---|---|---|
| 1. Pleister (onder verlaagd plafond) | Advies | - |

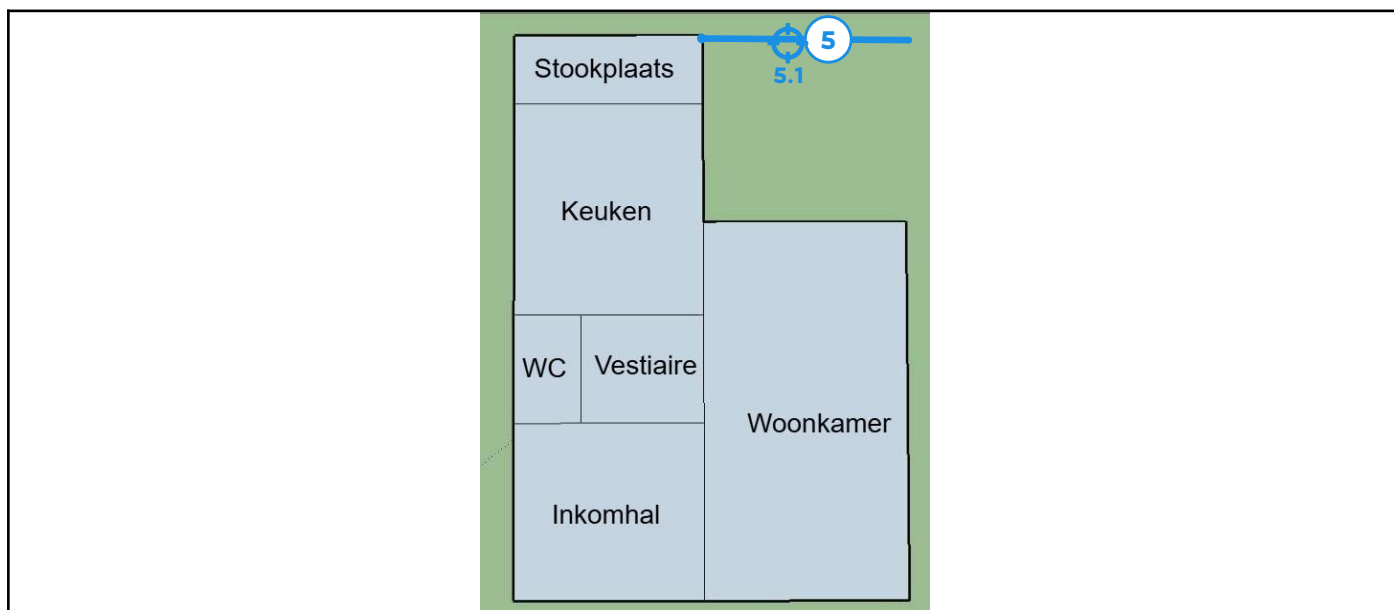
## Plan 1.5: Gelijkvloers

| Beschrijving | Type | Actie |
|---|---|---|
| 5. Crepi | Geen asbest | - |
| 5.1 Code: MS03 | Mengmonster | - |

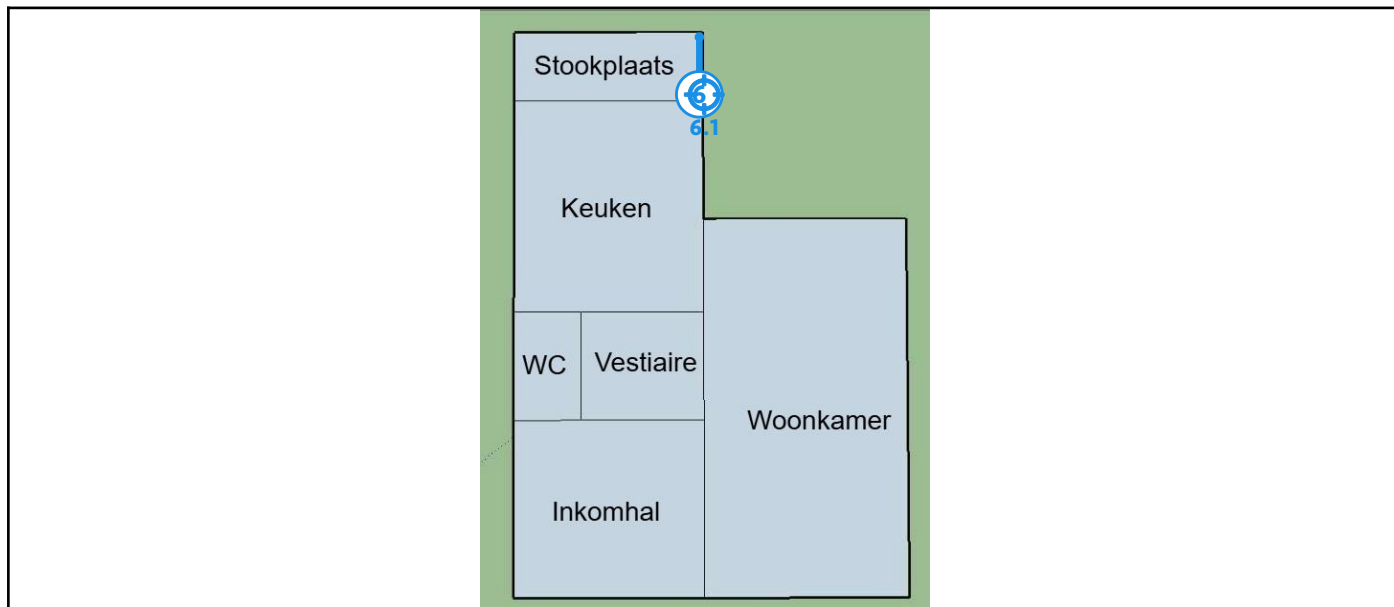
## Plan 1.6: Gelijkvloers

| Beschrijving | Type | Actie |
|---|---|---|
| 6. Kit (rond deur) | Geen asbest | - |
| 6.1 Code: PS01 | Puntmonster | - |

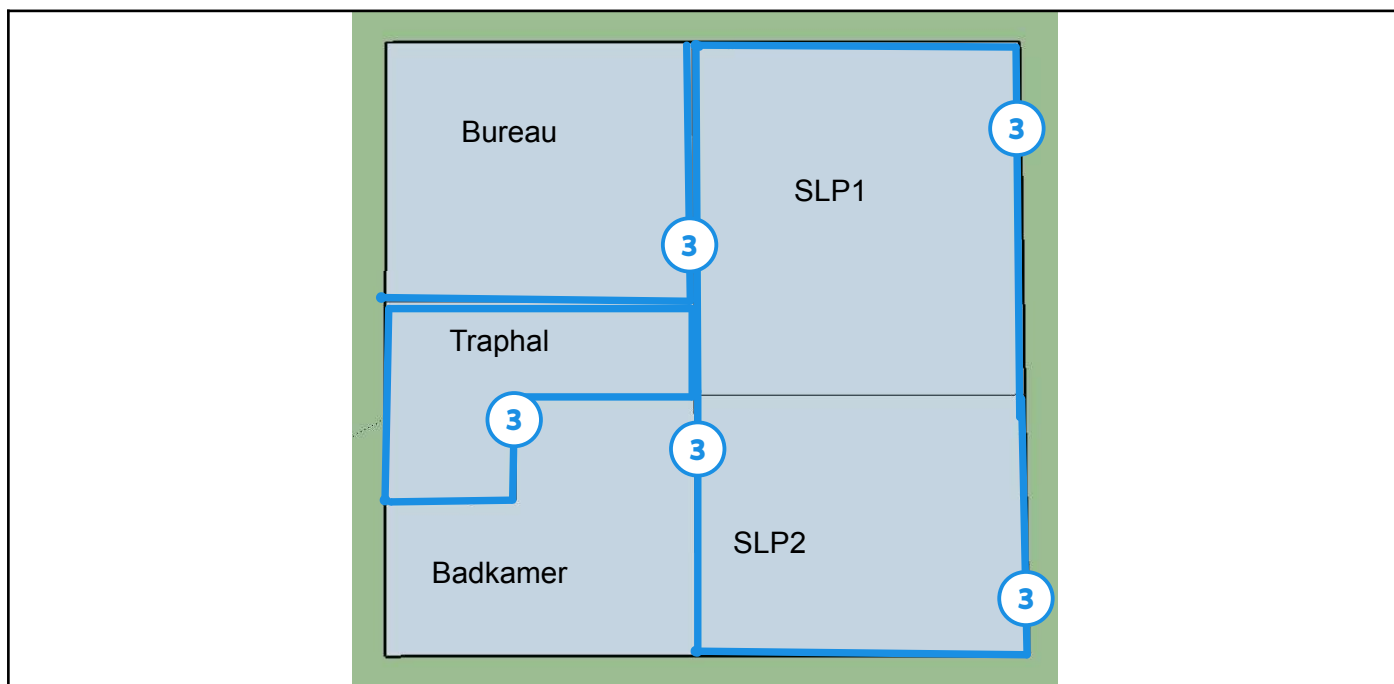
## Plan 1.7: +1

| Beschrijving | Type | Actie |
|---|---|---|
| 3. Pleister (muren) | Geen asbest | - |

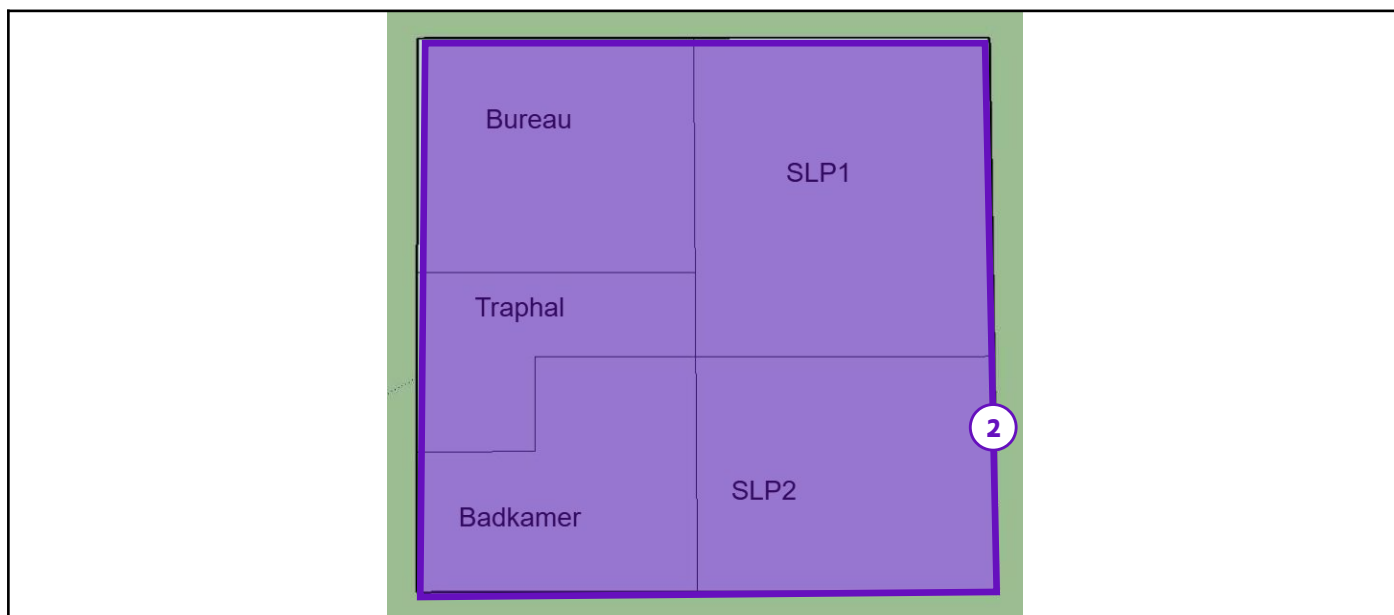
## Plan 1.8: +1

| Beschrijving | Type | Actie |
|---|---|---|
| 2. Vloeren, plinten en faiences zijn niet asbesthoudend | Advies | - |

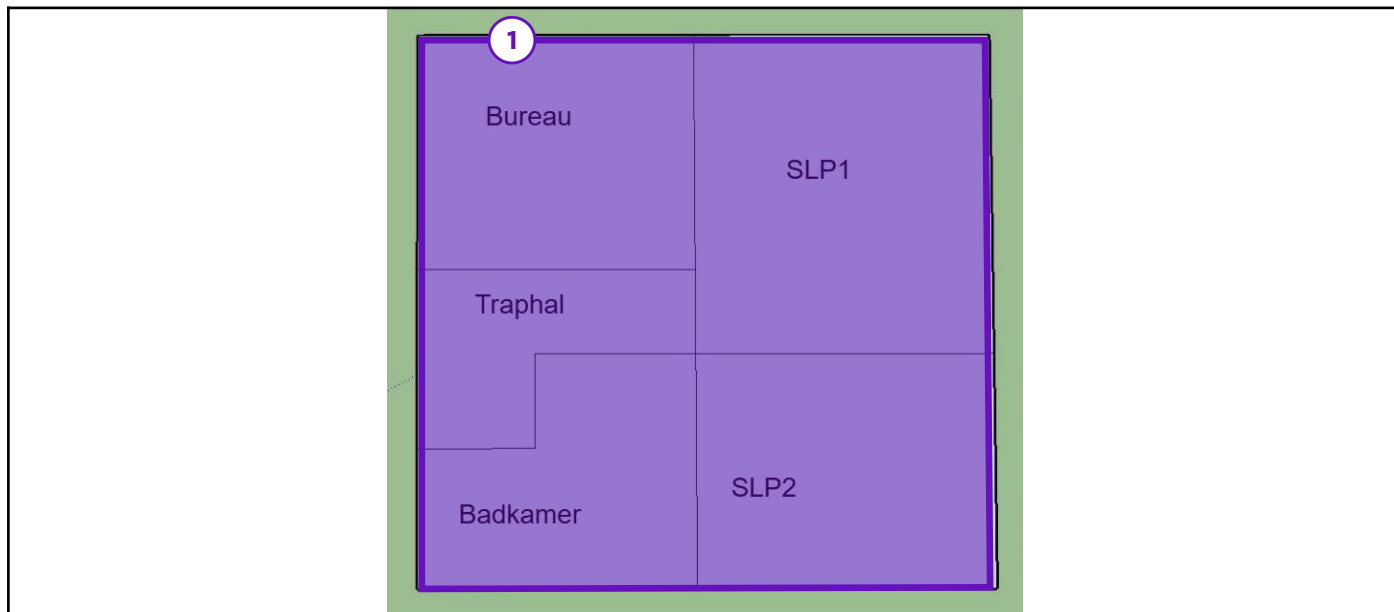
## Plan 1.9: +1

| Beschrijving | Type | Actie |
|---|---|---|
| 1. Pleister (onder verlaagd plafond) | Advies | - |

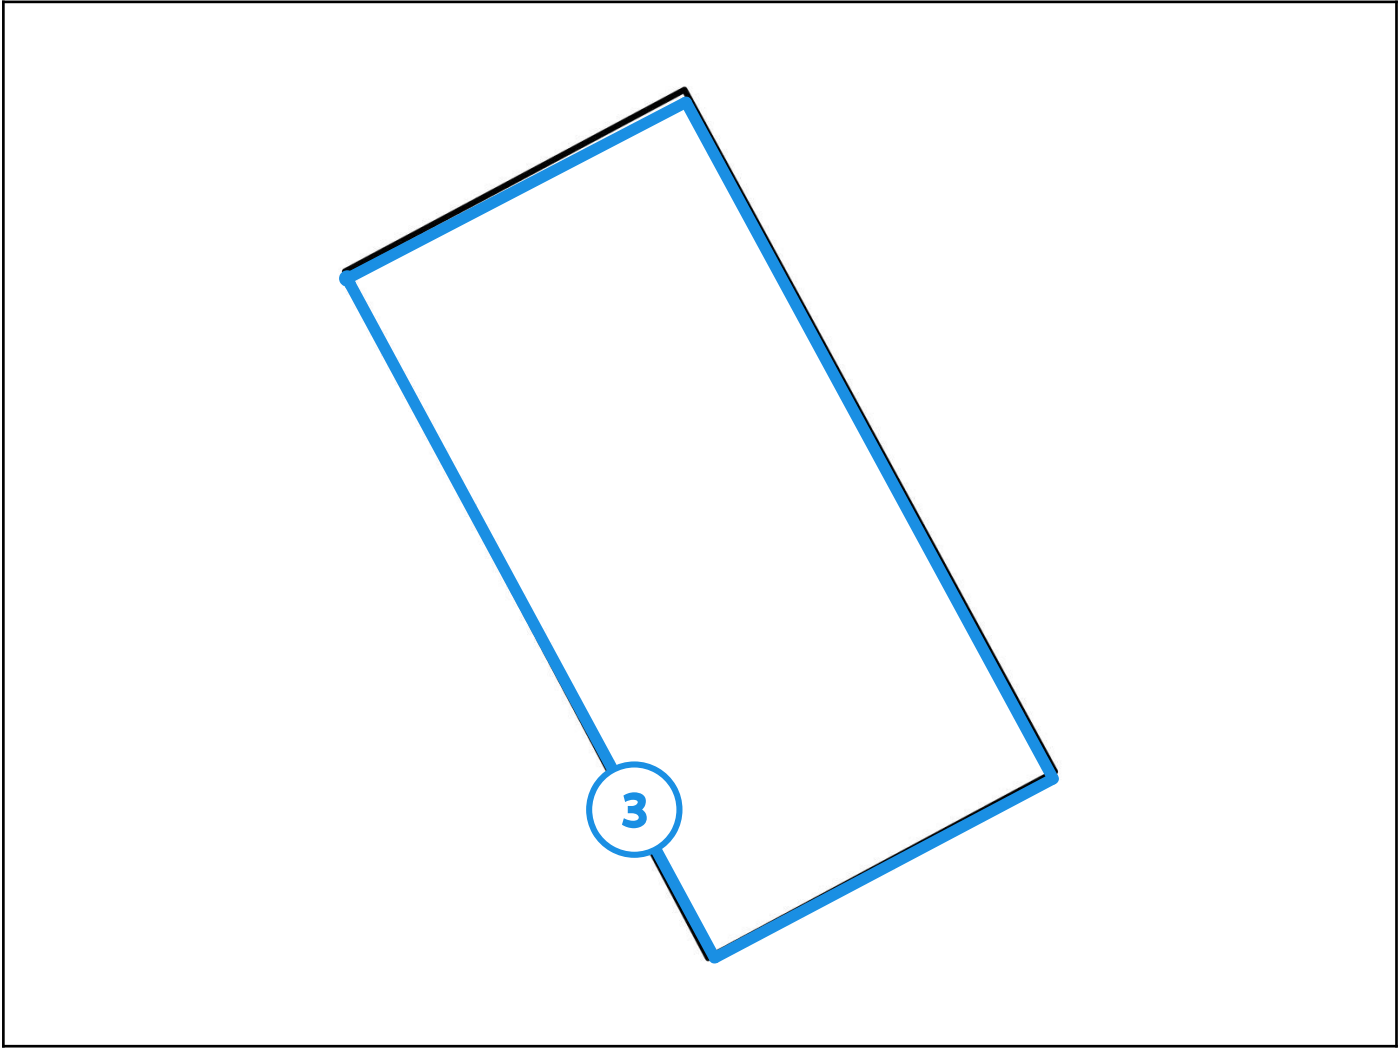
# Plan 2.1: Garage plan

| Beschrijving | Type | Actie |
|---|---|---|
| 3. Pleister (muren) | Geen asbest | - |

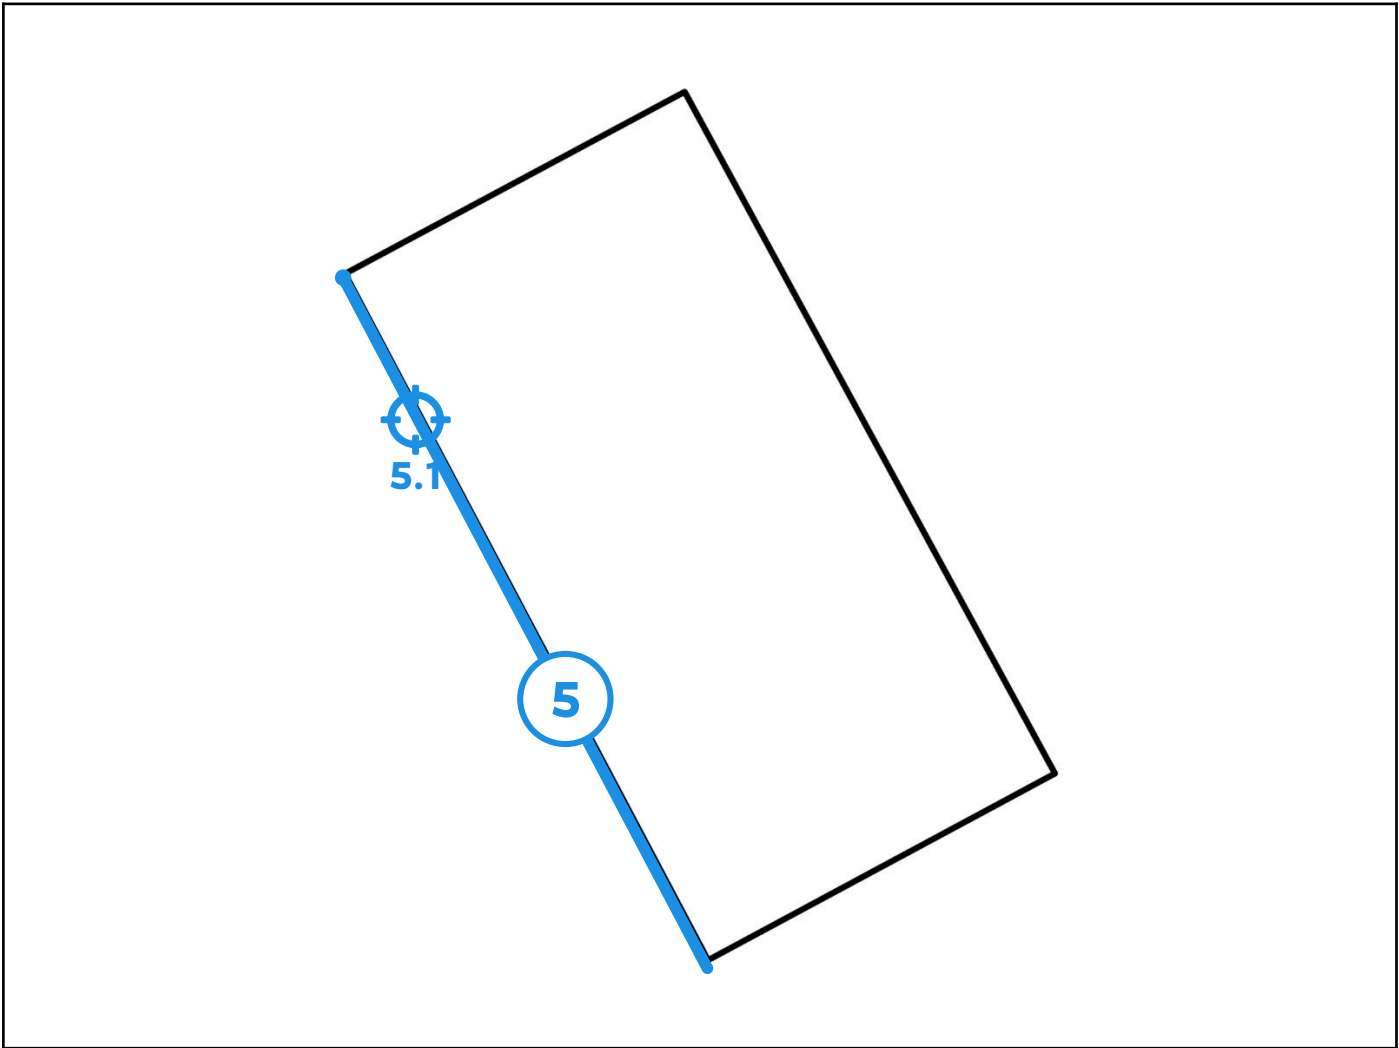
## Plan 2.2: Garage plan

| Beschrijving | Type | Actie |
|---|---|---|
| 5. Crepi | Geen asbest | - |
| 5.1 Code: MS03 | Mengmonster | - |

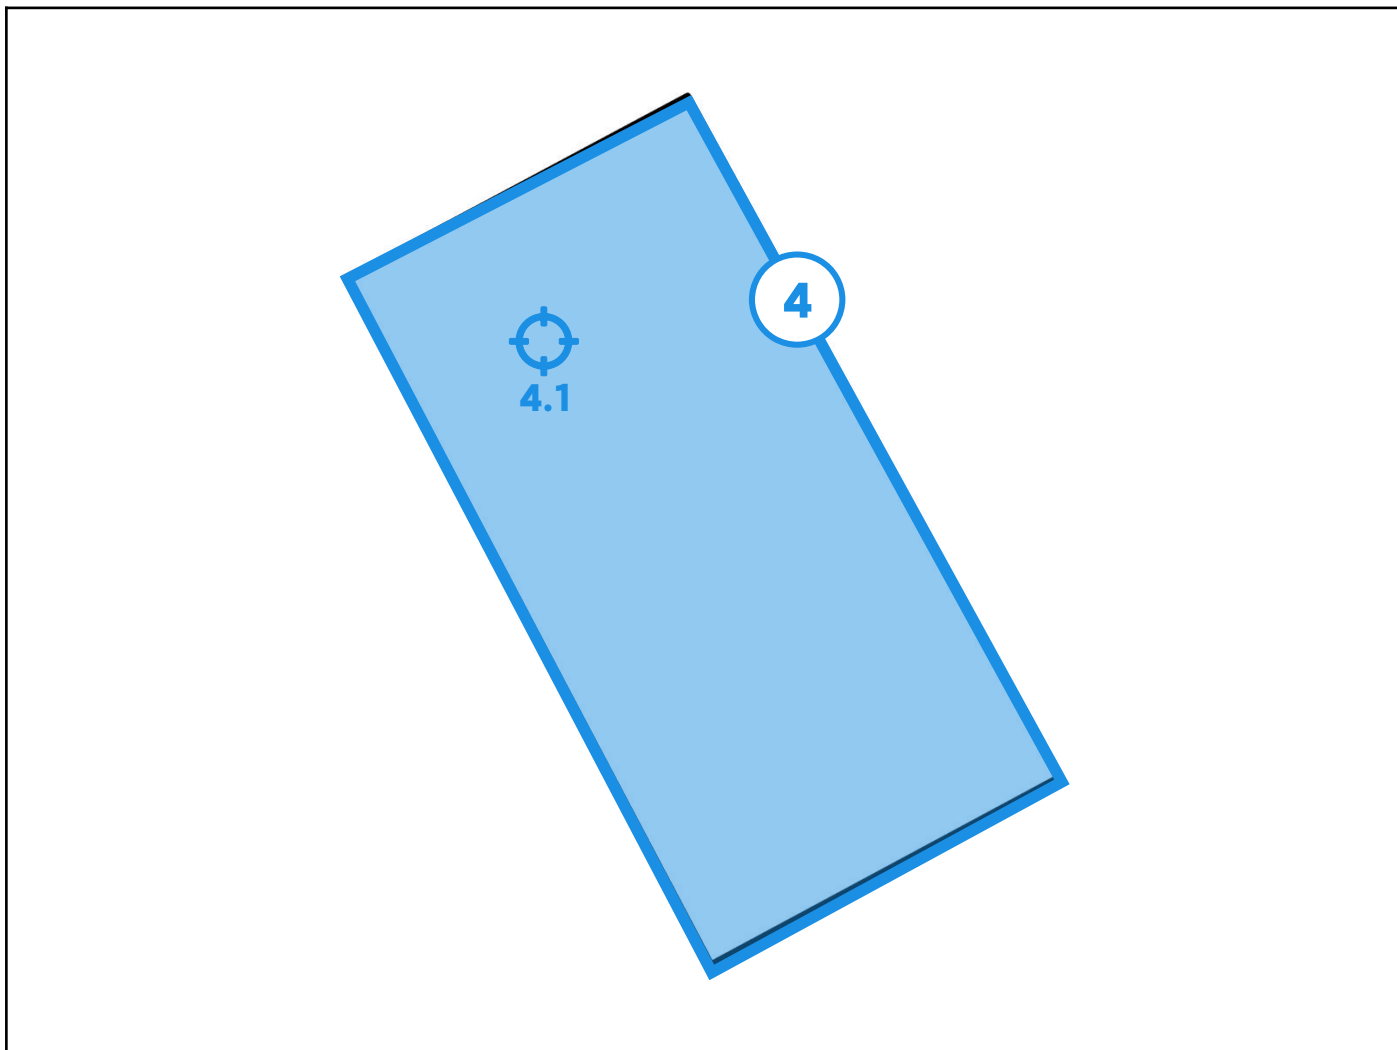
## Plan 2.3: Garage plan

| Beschrijving | Type | Actie |
|---|---|---|
| 4. Pleister (plafond) | Geen asbest | - |
| 4.1 Code: MS02 | Mengmonster | - |
