# Asbestinventarisatetest

Hoogstraat 136, 3665 As

Attestnummer : **20260414-000410.000**

Uitgegeven op : **14.04.2026**

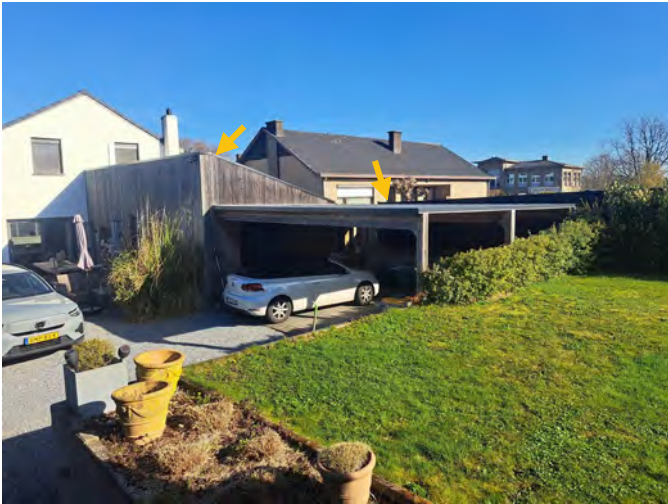
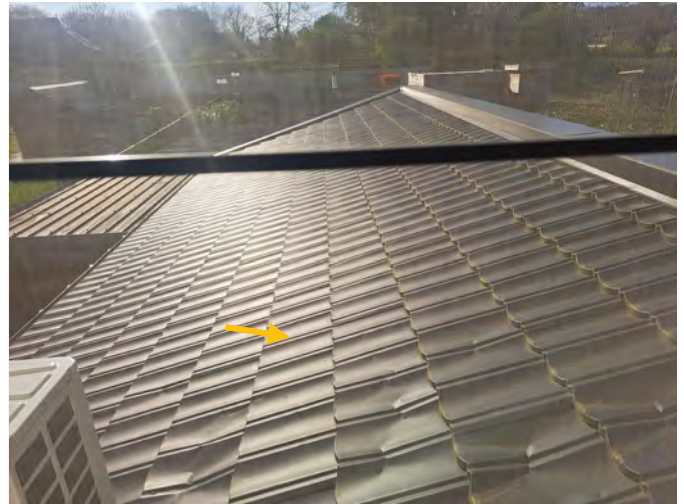
## Fiche 5: dak in metaalplaten

| Beschrijving | Type | Actie |
|---|---|---|
| 5. dak in metaalplaten | Overige ruimte of materiaal | - |

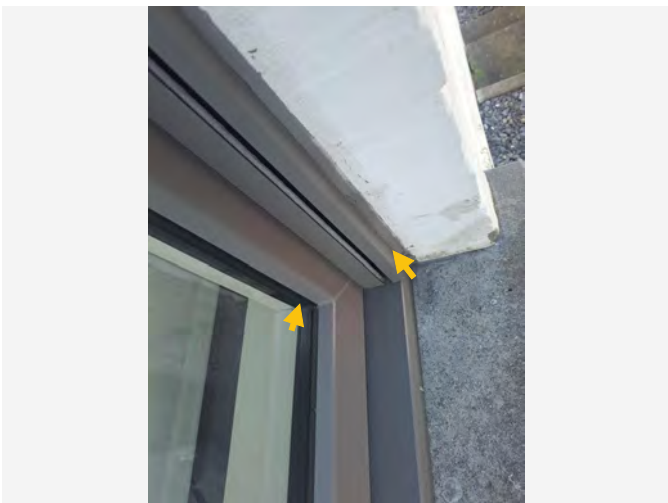
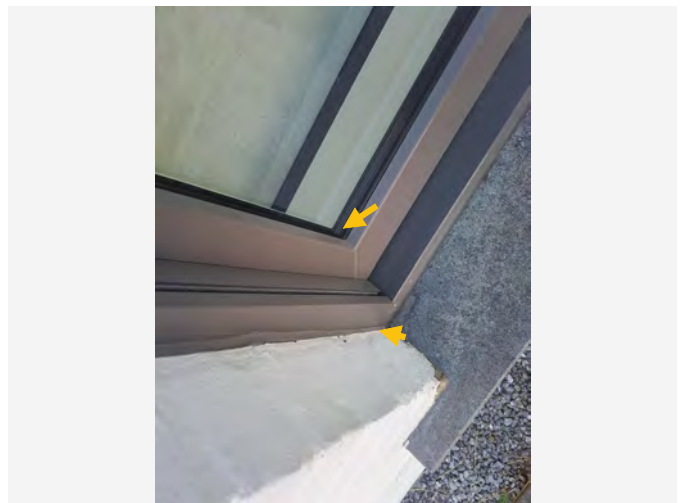
## Fiche 7: siliconen ramen

| Beschrijving | Type | Actie |
|---|---|---|
| 7. siliconen ramen | Overige ruimte of materiaal | - |
