Asbestinventarisatetest

Plantenstraat 106, 3500 Hasselt

Attestnummer : 20260515-000135.000

Uitgegeven op : 15.05.2026

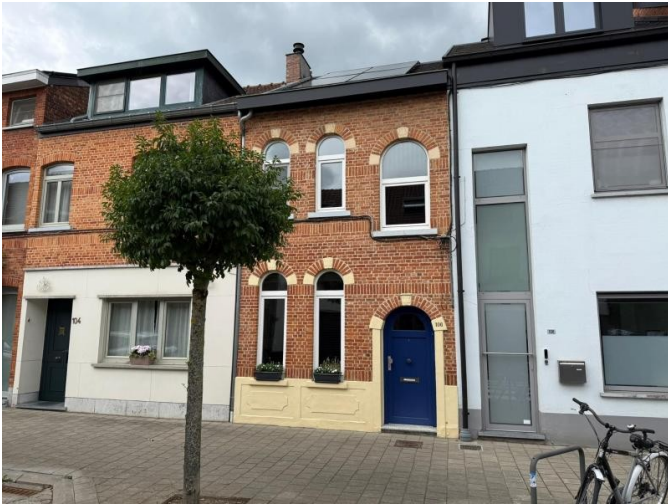
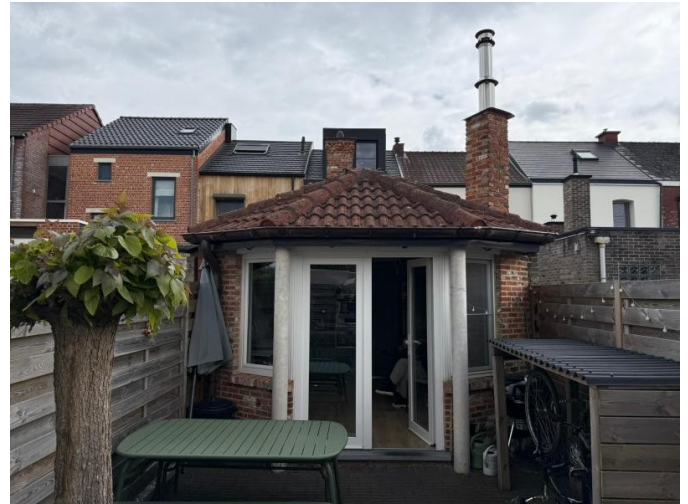
Beschrijving	Notitie	Terug te vinden op plannen
Fiche 5: EPDM platdak	-	Plan 1.6: Dak
Fiche 6: Dakbedekking zadeldak: dakpannen	De dakbedekking bestaat uit niet asbestverdachte dakpannen.	Plan 1.6: Dak
Fiche 7: Rookgaskanaal: niet asbestverdacht	Het rookgaskanaal wat zichtbaar is, bestaat uit een niet asbest verdacht materiaal.	-
Fiche 8: Kit ramen: flexibel	De kit aan alle ramen is flexibel, dit is niet asbest verdacht.	-
