# Asbestinventarisatetest

Nielerlaan 77, 3665 As

Attestnummer : 20260810-000243.000

Uitgegeven op : 10.08.2026

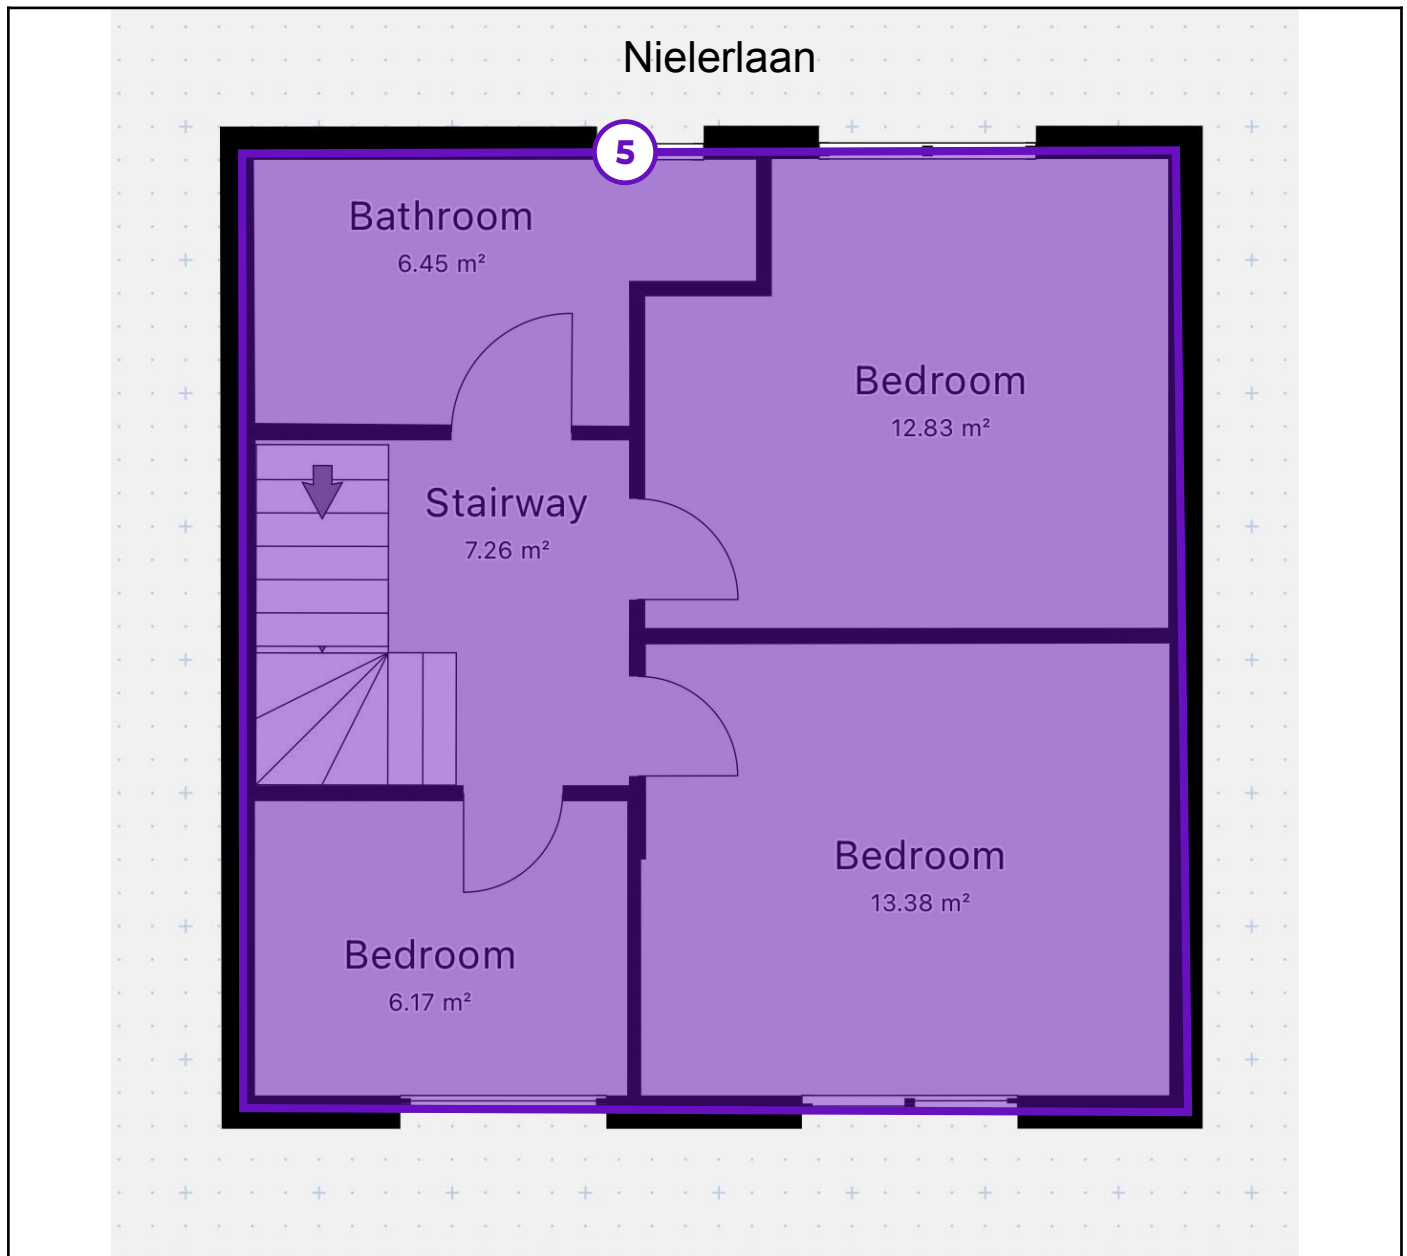
## Plan 1.3: Eerste verdieping kopie

| Beschrijving | Type | Actie |
|---|---|---|
| 5. Ruimte achter plafonds | Advies | - |

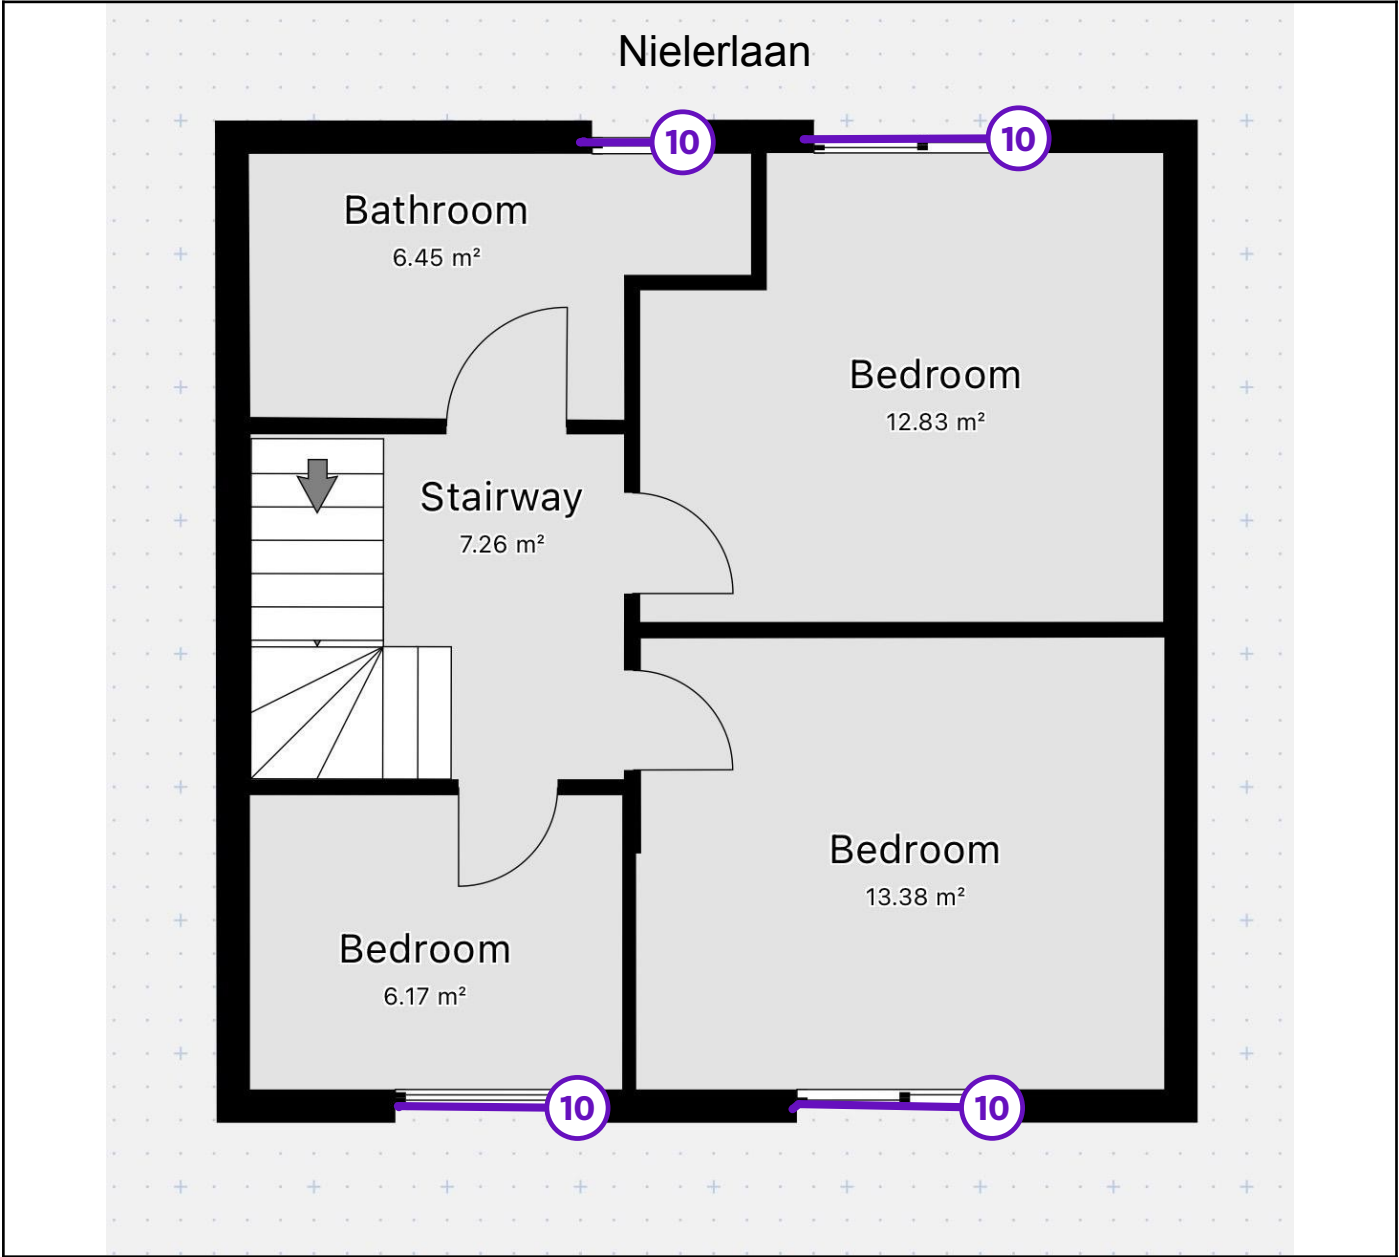
# Plan 1.4: Eerste verdieping kopie

| Beschrijving | Type | Actie |
|---|---|---|
| 10. Kit niet verdacht (visueel vastgesteld) | Overige ruimte of materiaal | - |

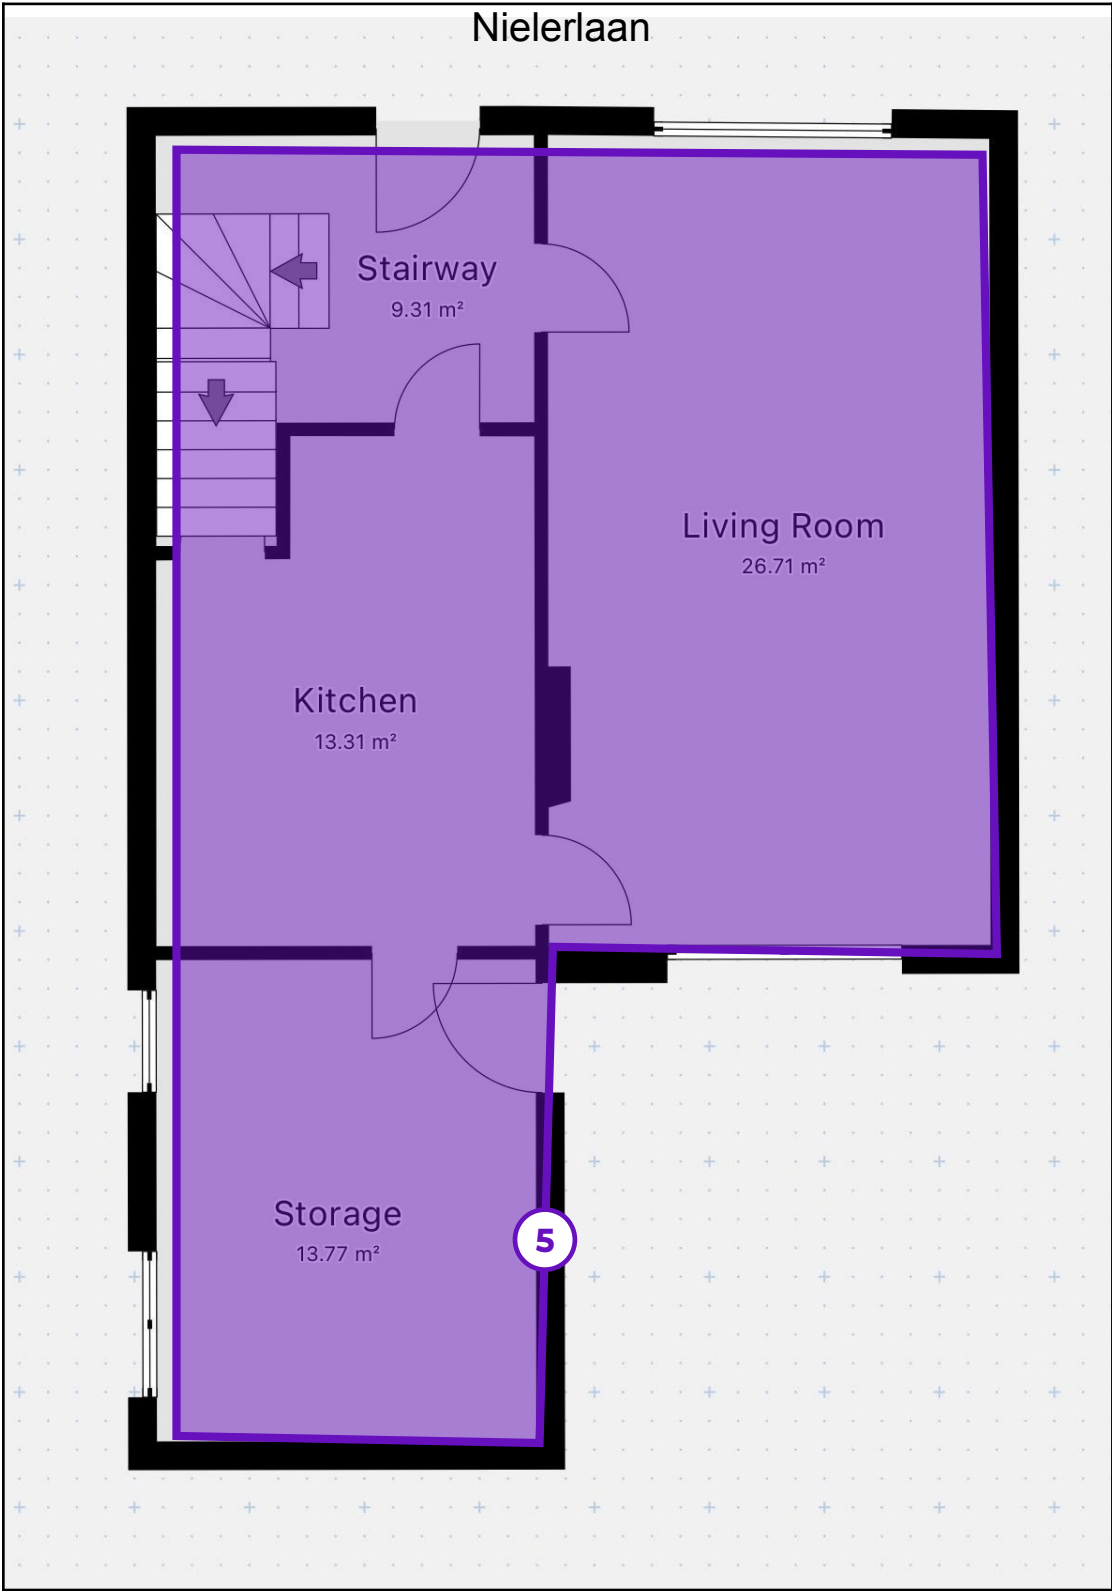
# Plan 1.6: Gelijkvloers kopie

| 5. Ruimte achter plafonds | Advies | - |

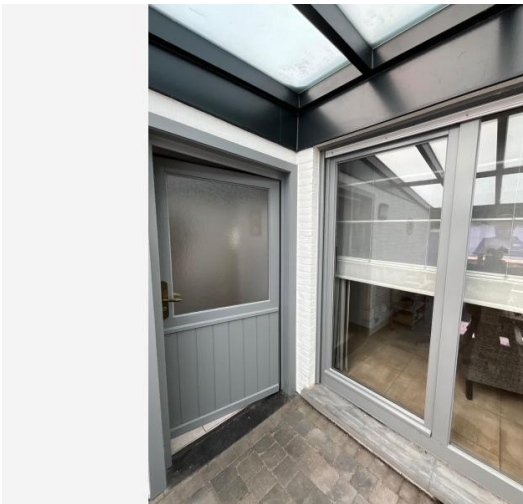
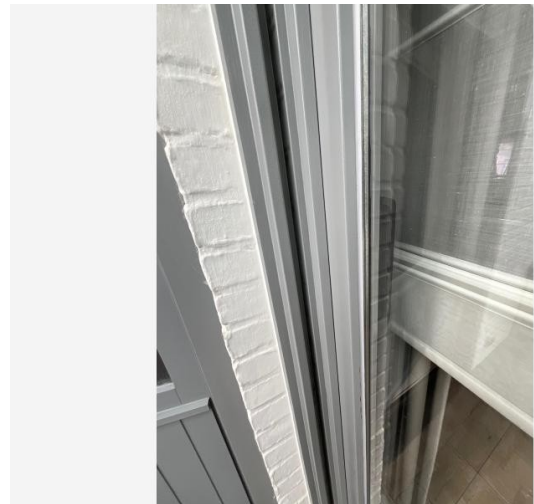
## Fiche 10: Kit niet verdacht (visueel vastgesteld)

| Beschrijving | Notitie | Terug te vinden op plannen |
|---|---|---|
| Fiche 10: Kit niet verdacht (visueel vastgesteld) | De gebruikte siliconen kit is niet asbestverdacht | Plan 1.4: Eerste verdieping kopie<br>Plan 1.7: Gelijkvloers kopie |
