Asbestinventarisatetest

Leuterweg 16, 3630 Maasmechelen

Attestnummer : 20260417-000161.000

Uitgegeven op : 17.04.2026

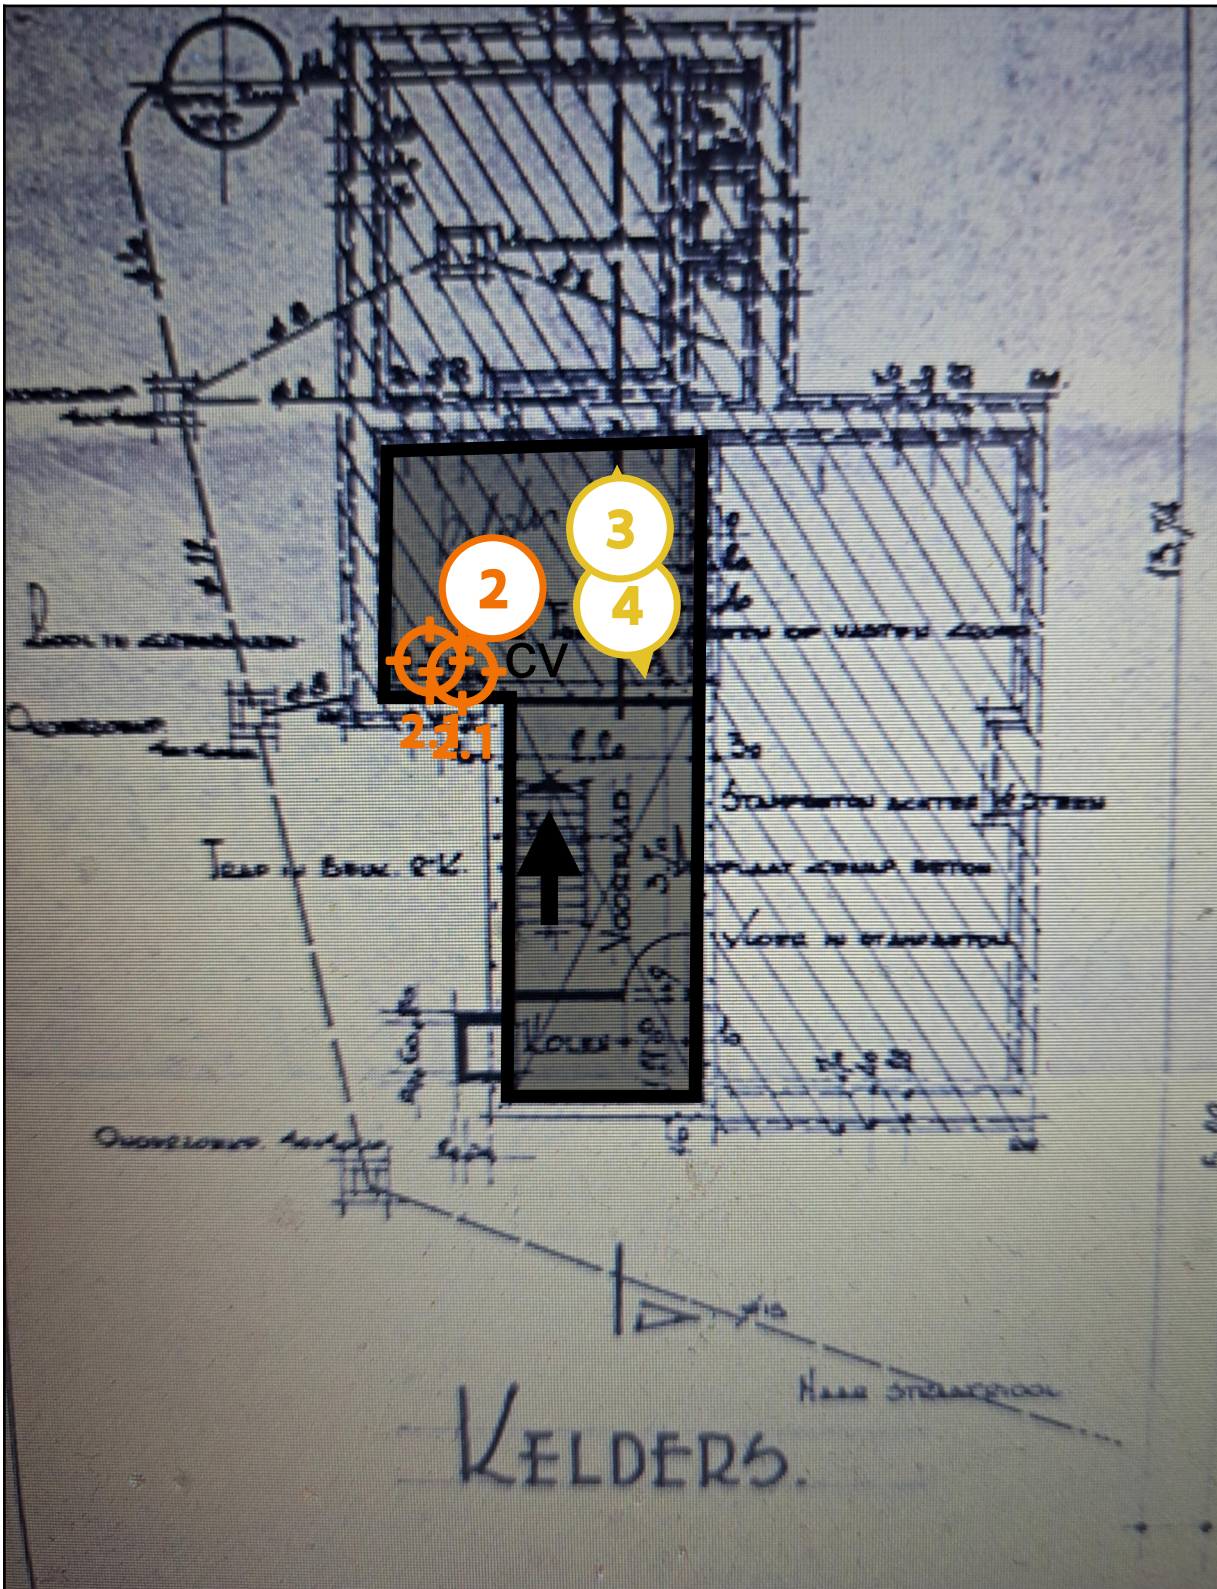
Plan 1.1: kelder

2. 2 x pakking verwarmingsketel	Asbestmateriaal	Verwijderen
2.1 Code: g304	Mengmonster	-
3. 2 x Bakeliet zekeringkast	Asbestmateriaal	Zorgvuldig beheren
4. Bakeliet afdekplaatjes electra	Asbestmateriaal	Zorgvuldig beheren

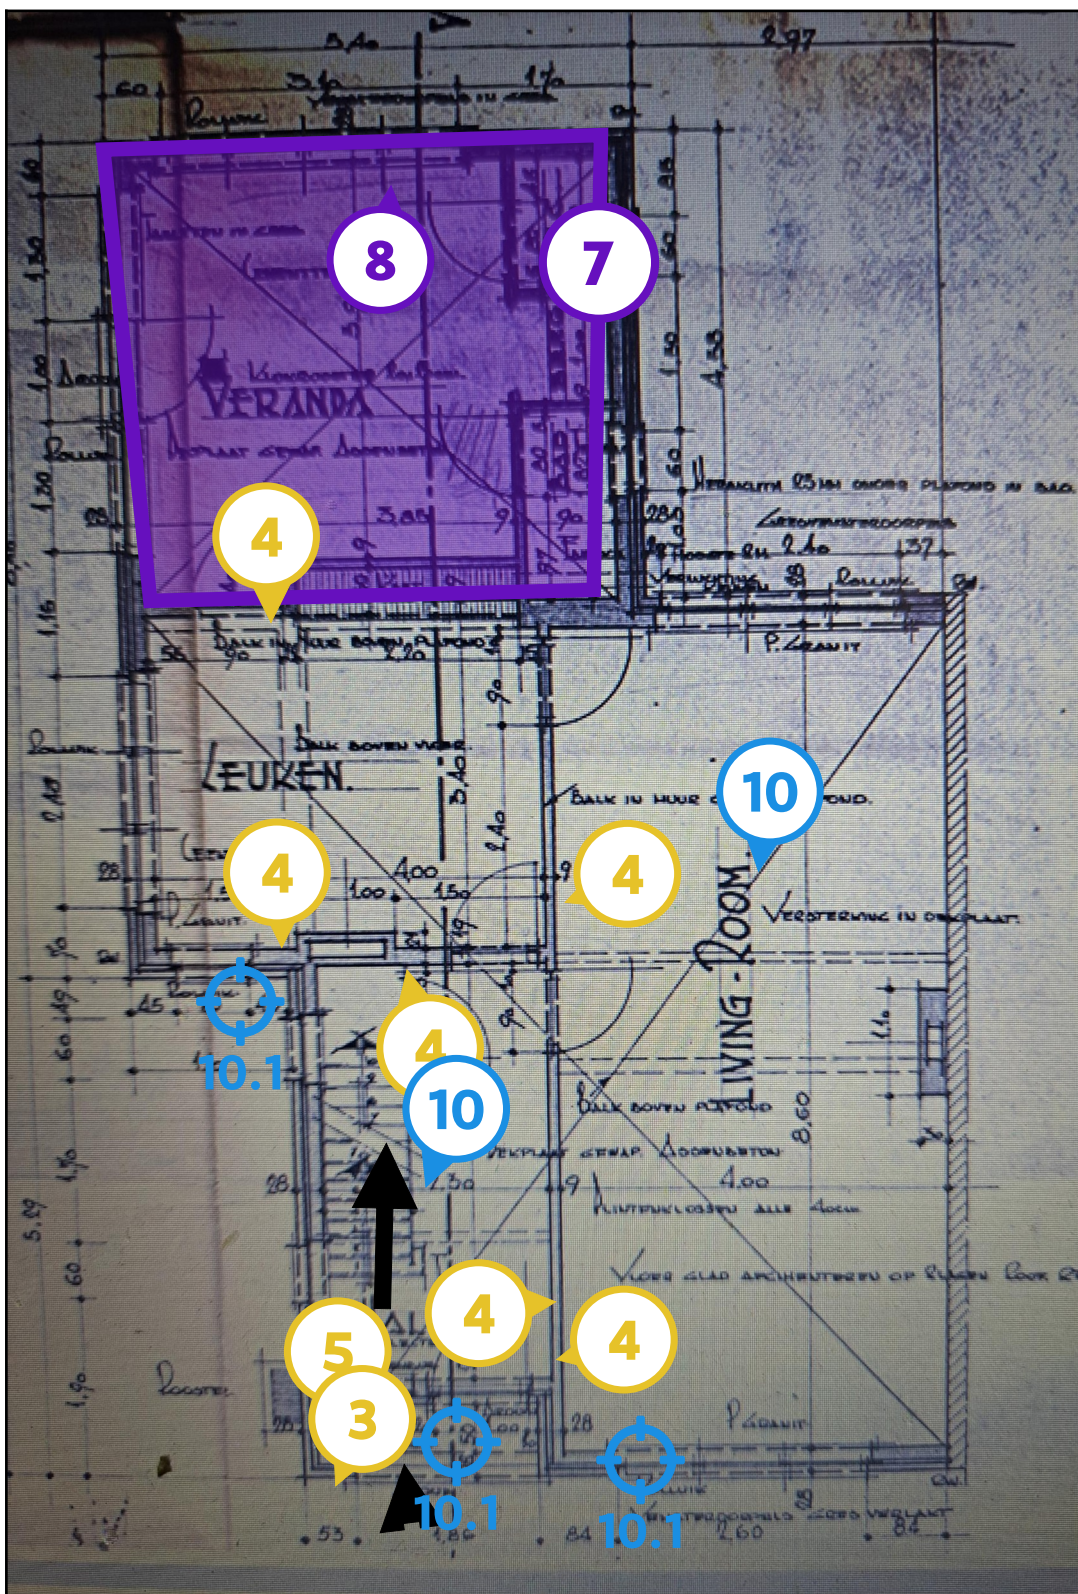
Plan 1.2: nv0

3. 2 x Bakeliet zekeringkast	Asbestmateriaal	Zorgvuldig beheren
4. Bakeliet afdekplaatjes electra	Asbestmateriaal	Zorgvuldig beheren
5. Bakeliet - teller elektriciteit	Asbestmateriaal	Zorgvuldig beheren
7. alle Vloerzeilen (niet asbestverdacht)	Advies	-
8. Oude radiatoren	Advies	-
10. Pleisterwerk wanden	Geen asbest	-
10.1 Code: g301	Mengmonster	-

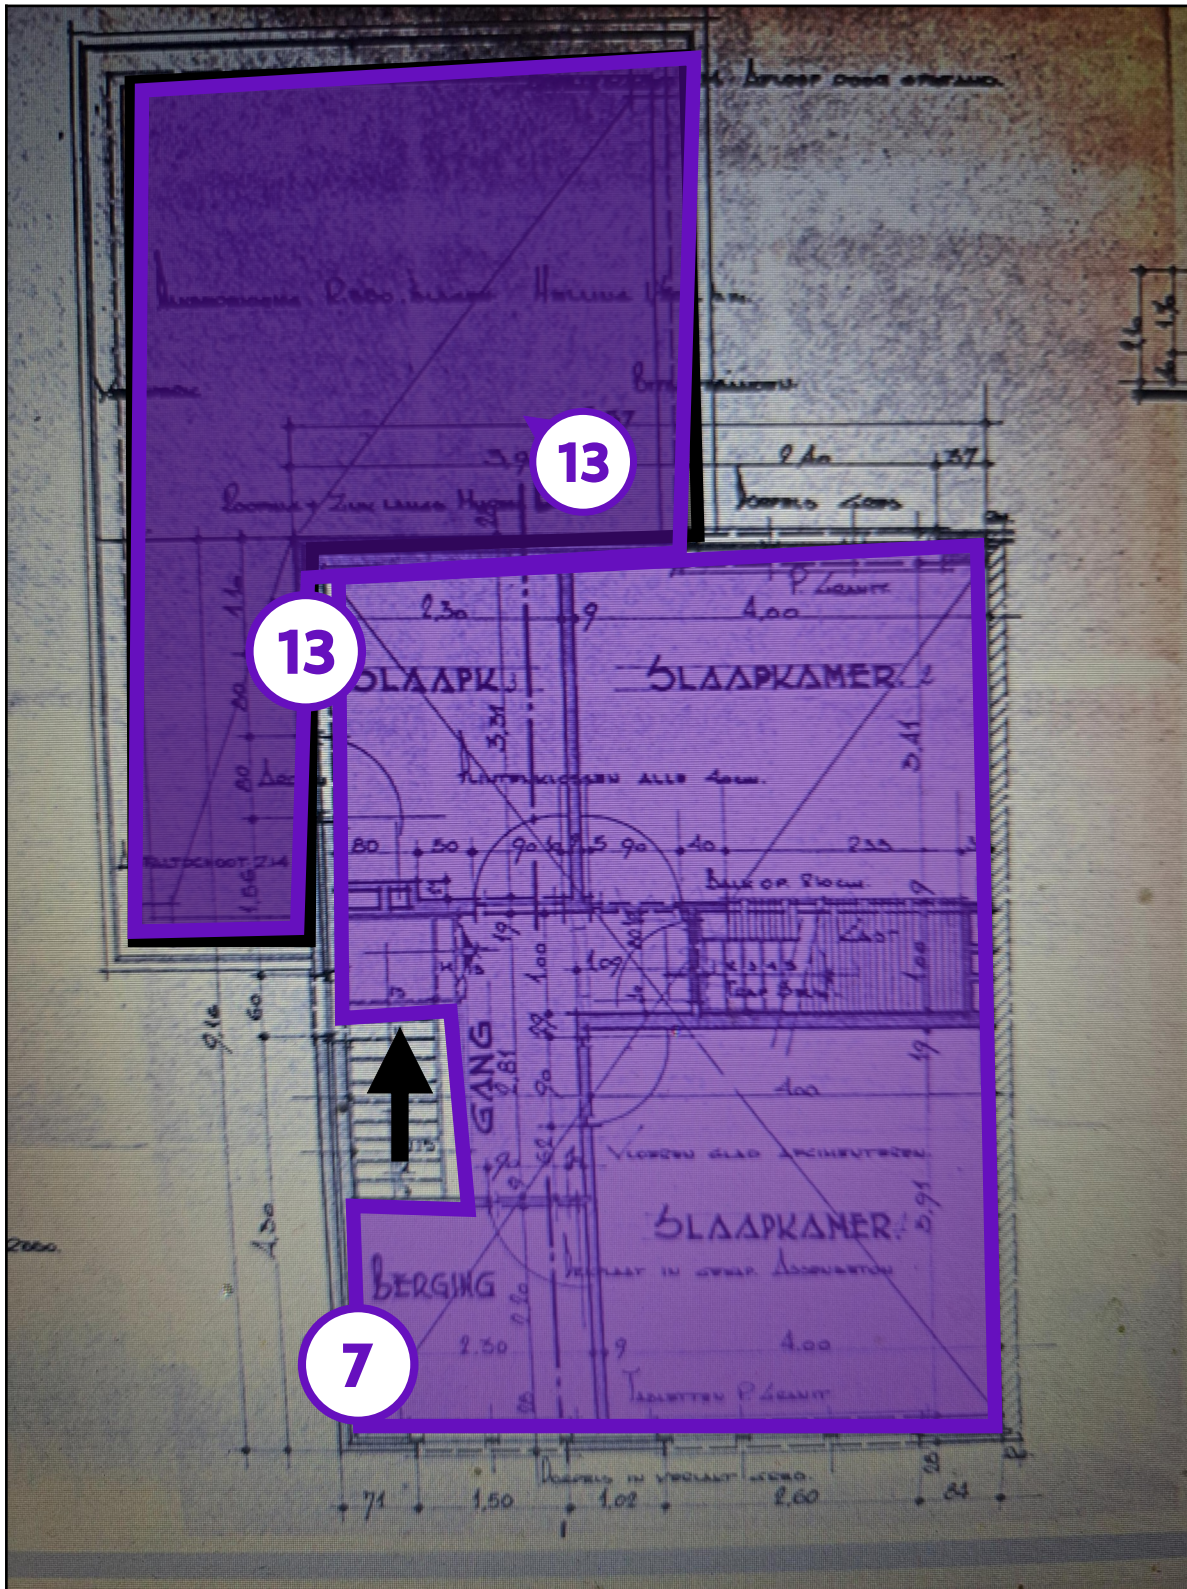
Plan 1.3: nv1

7. alle Vloerzeilen (niet asbestverdacht)	Advies	-
13. onderliggende roofinglagen	Overige ruimte of materiaal	-

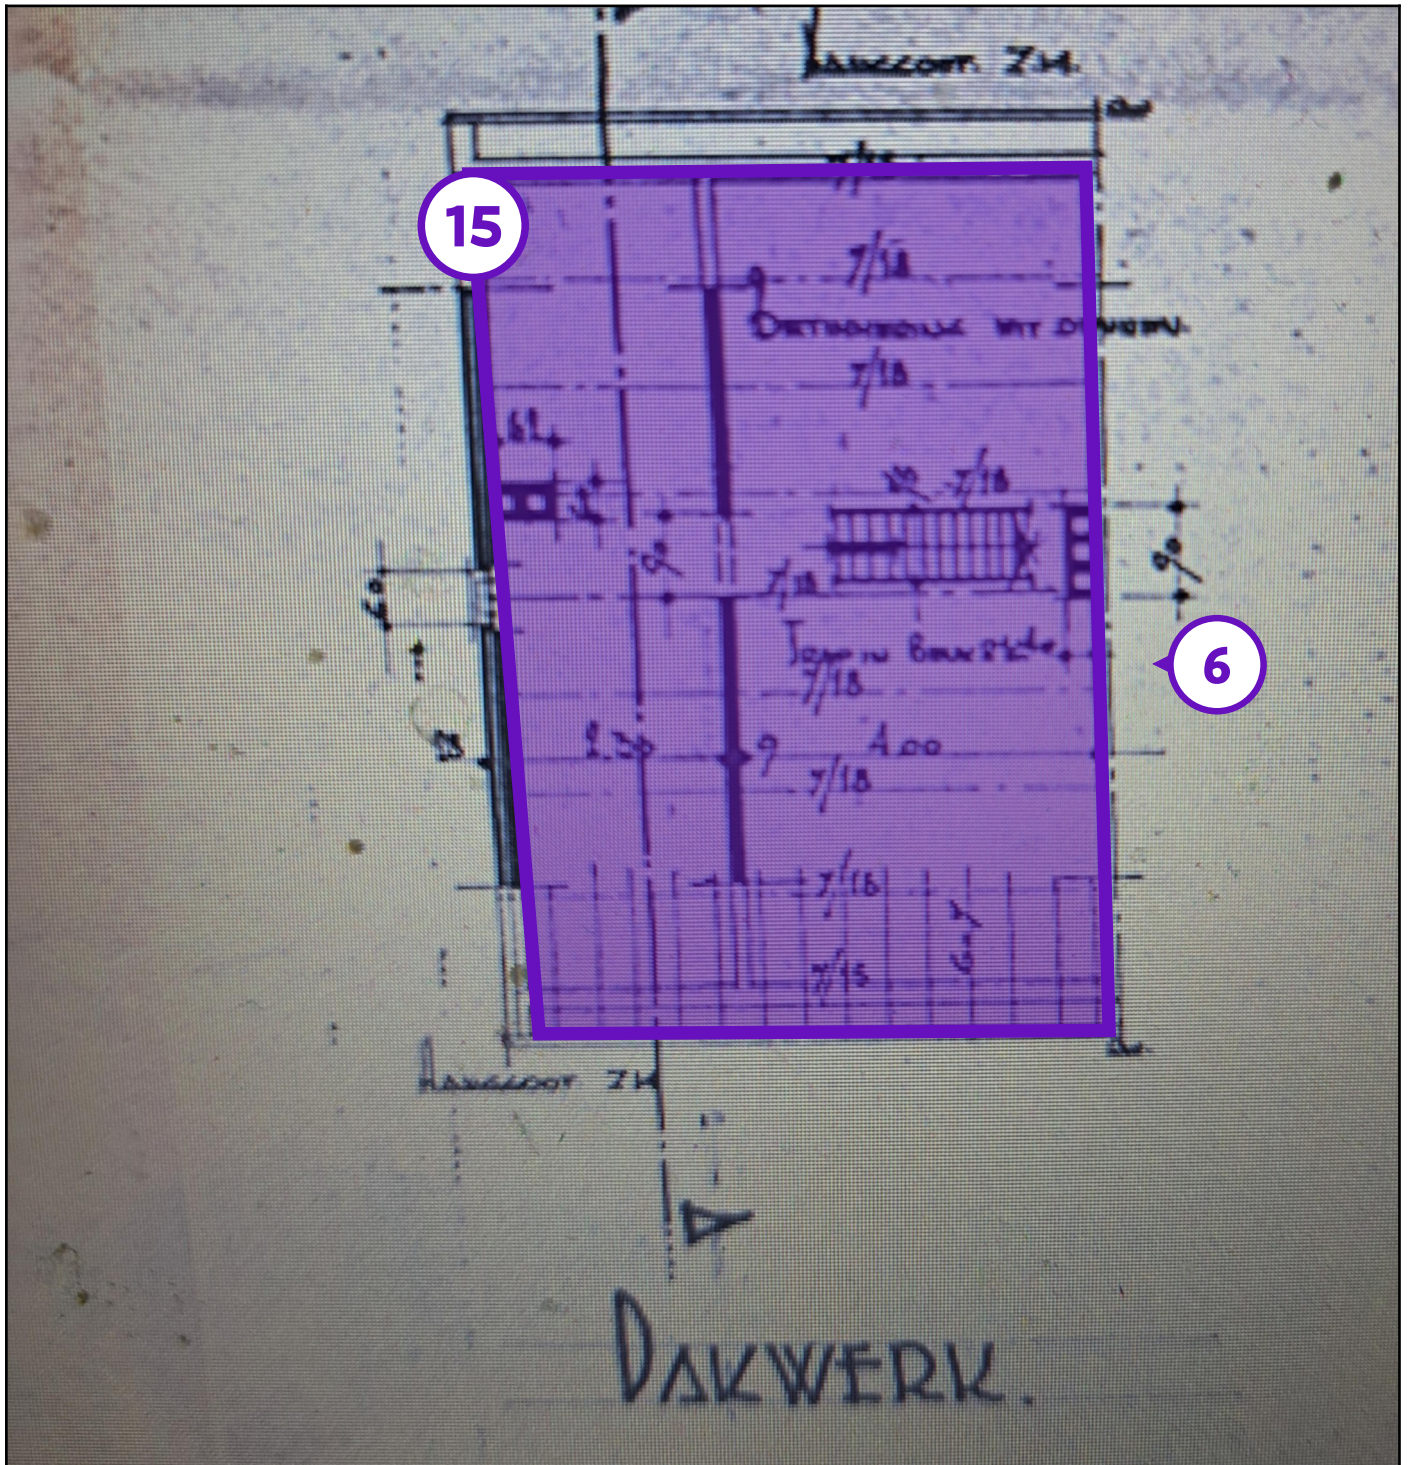
Plan 1.4: zolder

Beschrijving	Type	Actie
6. Schoorsteen rookgaskanaal	Beperking	-
15. Onderdak (niet-aanwezig)	Overige ruimte of materiaal	-

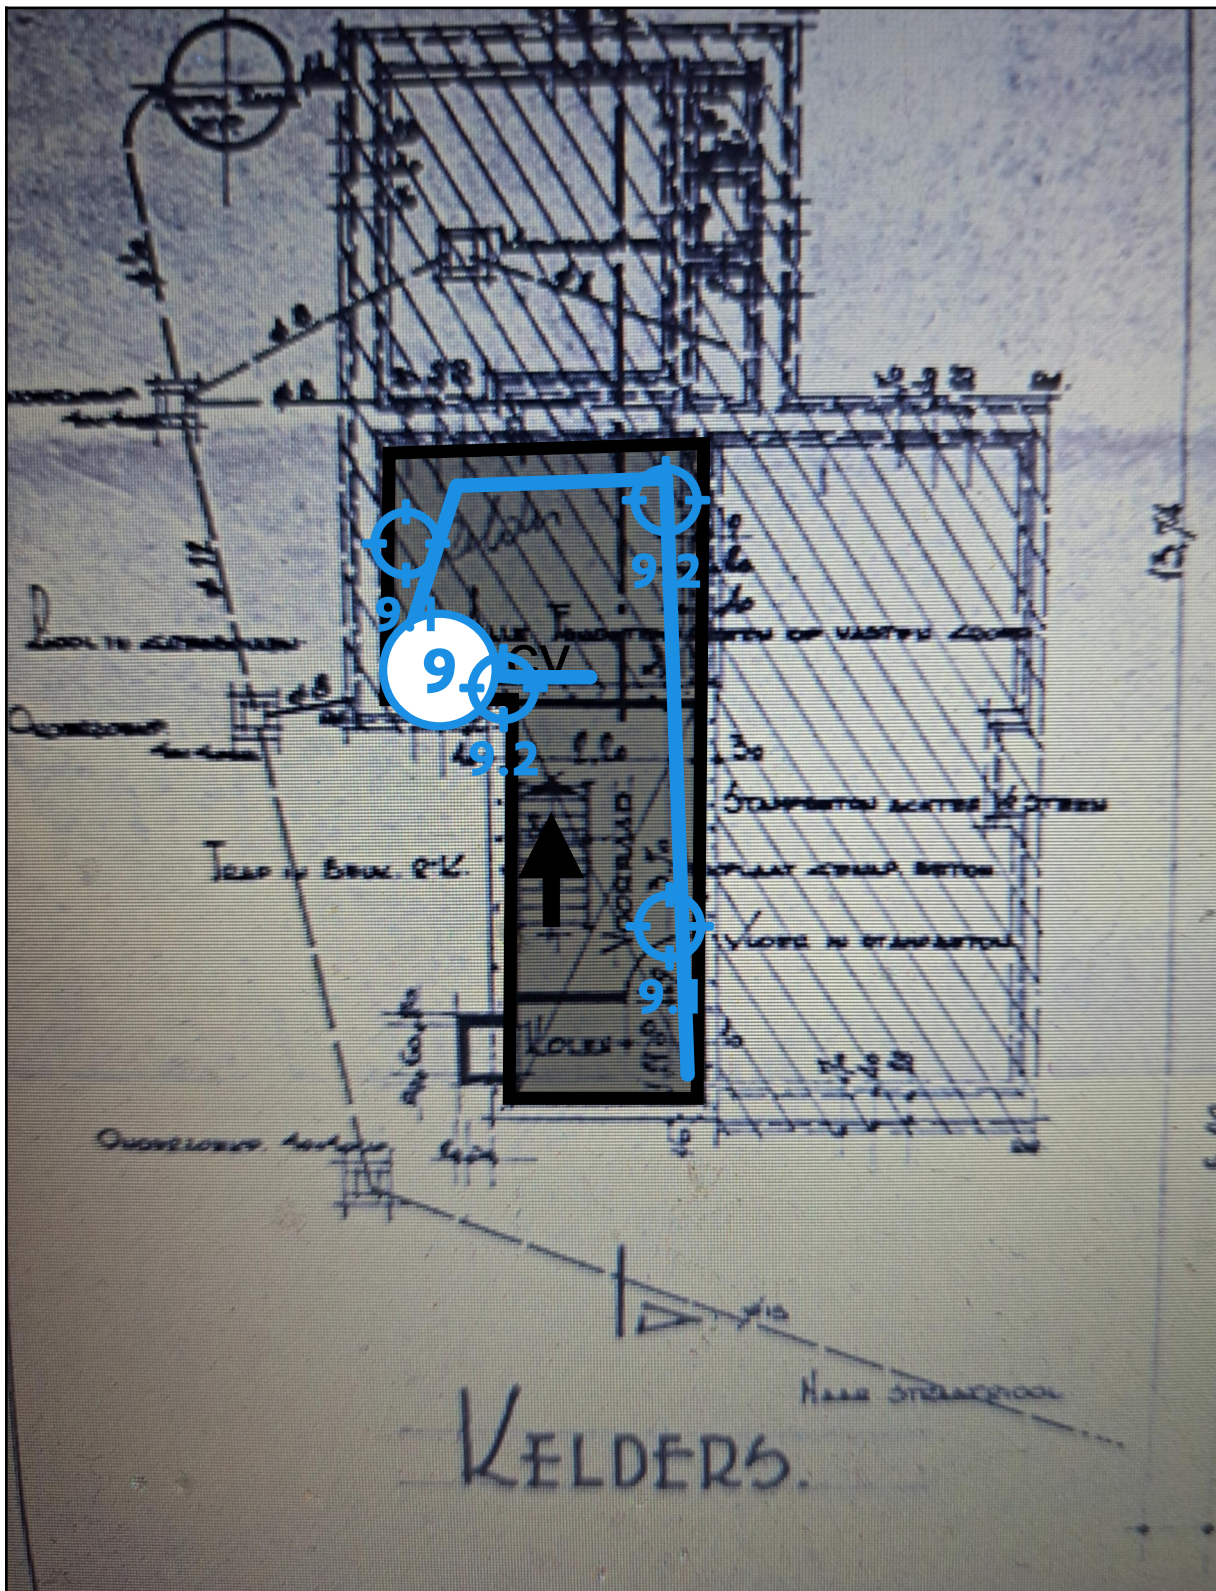
Plan 1.6: kelder kopie

9. Leidingisolatie in gips	Geen asbest	-
9.1 Code: g302 recht	Mengmonster	-
9.2 Code: g303 bocht	Mengmonster	-

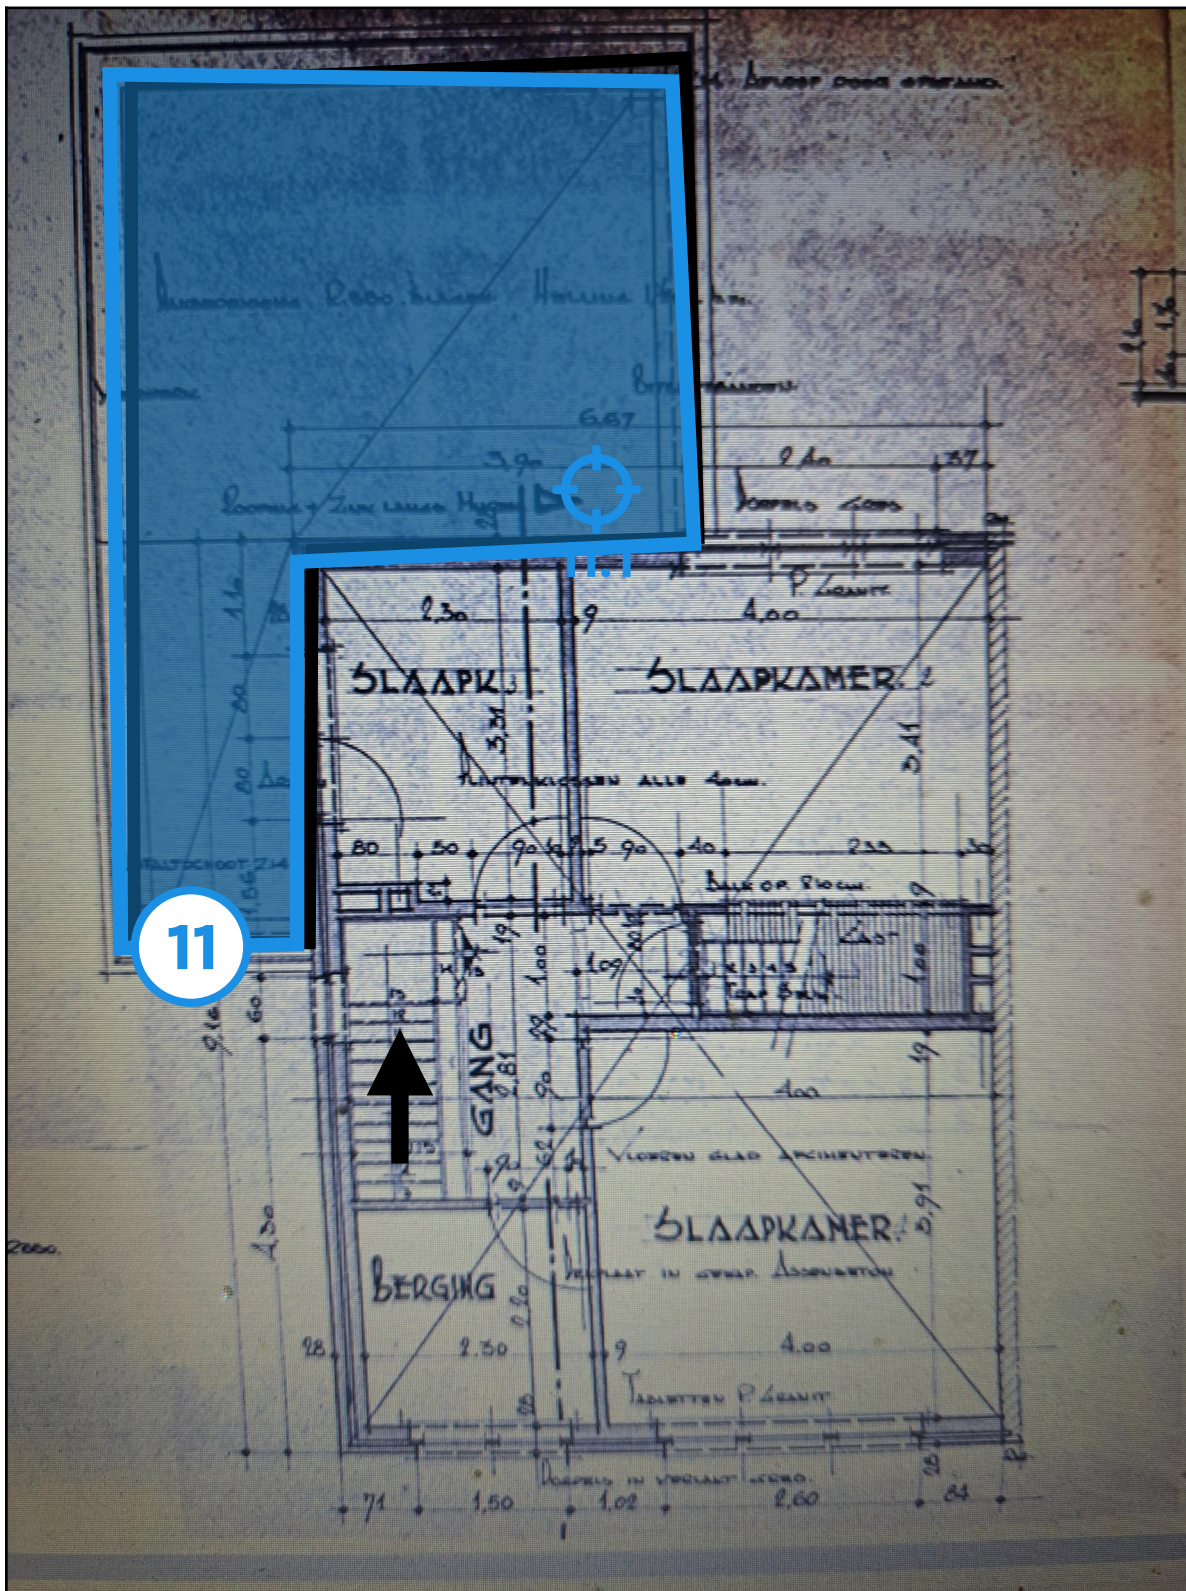
Plan 1.7: nv1 kopie

11. Roofing dakbedekking	Geen asbest	-
11.1 Code: g305	Puntmonster	-

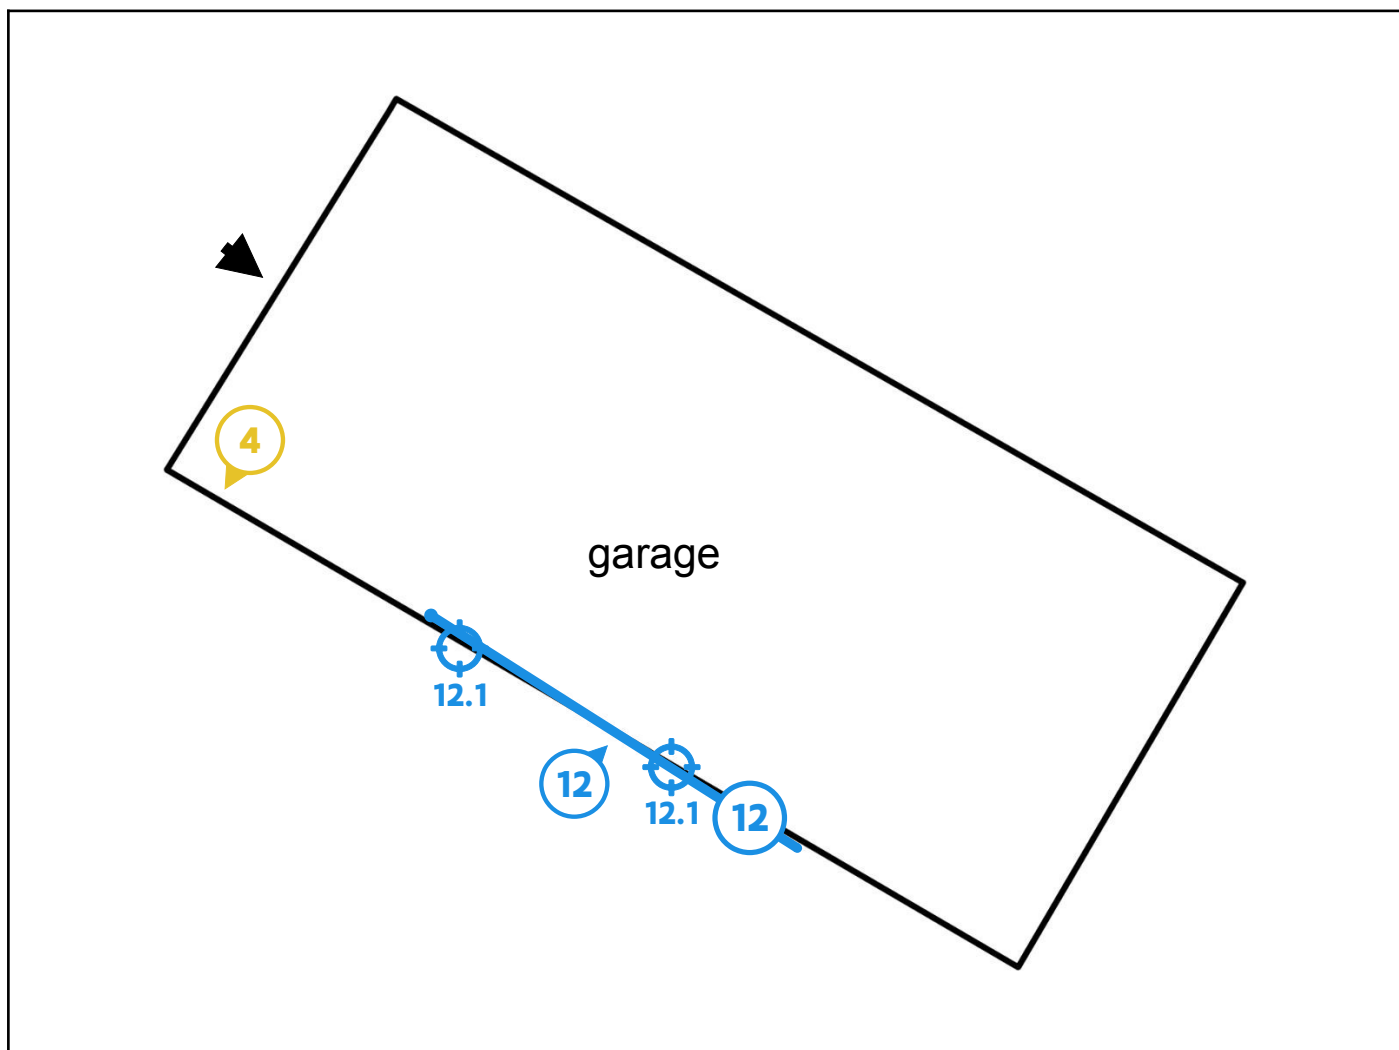
Plan 2.1: garage plan

Beschrijving	Type	Actie
4. Bakeliet afdekplaatjes electra	Asbestmateriaal	Zorgvuldig beheren
12. mastiek raam garage	Geen asbest	-
12.1 Code: g306	Mengmonster	-

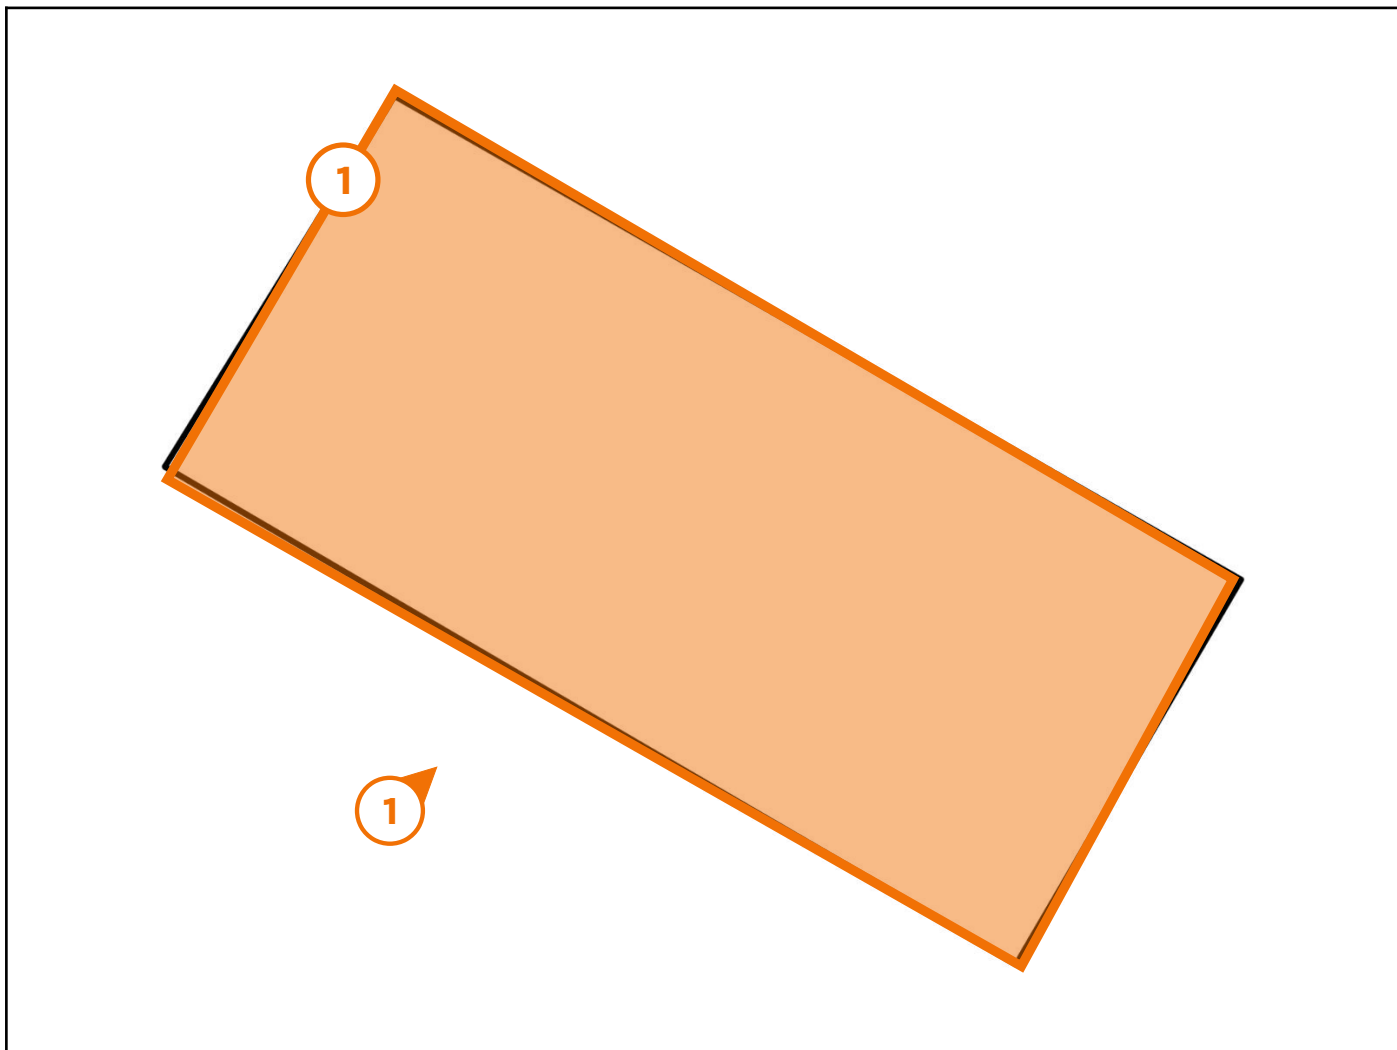
Plan 2.2: garage dakenplan

Beschrijving	Type	Actie
1. Dak garage in golfplaten (cement)	Asbestmateriaal	Verwijderen
