Asbestinventarisatetest

Albert Forgeurstraat 1, 3600 Genk

Attestnummer : 20260204-000443.000

Uitgegeven op : 04.02.2026

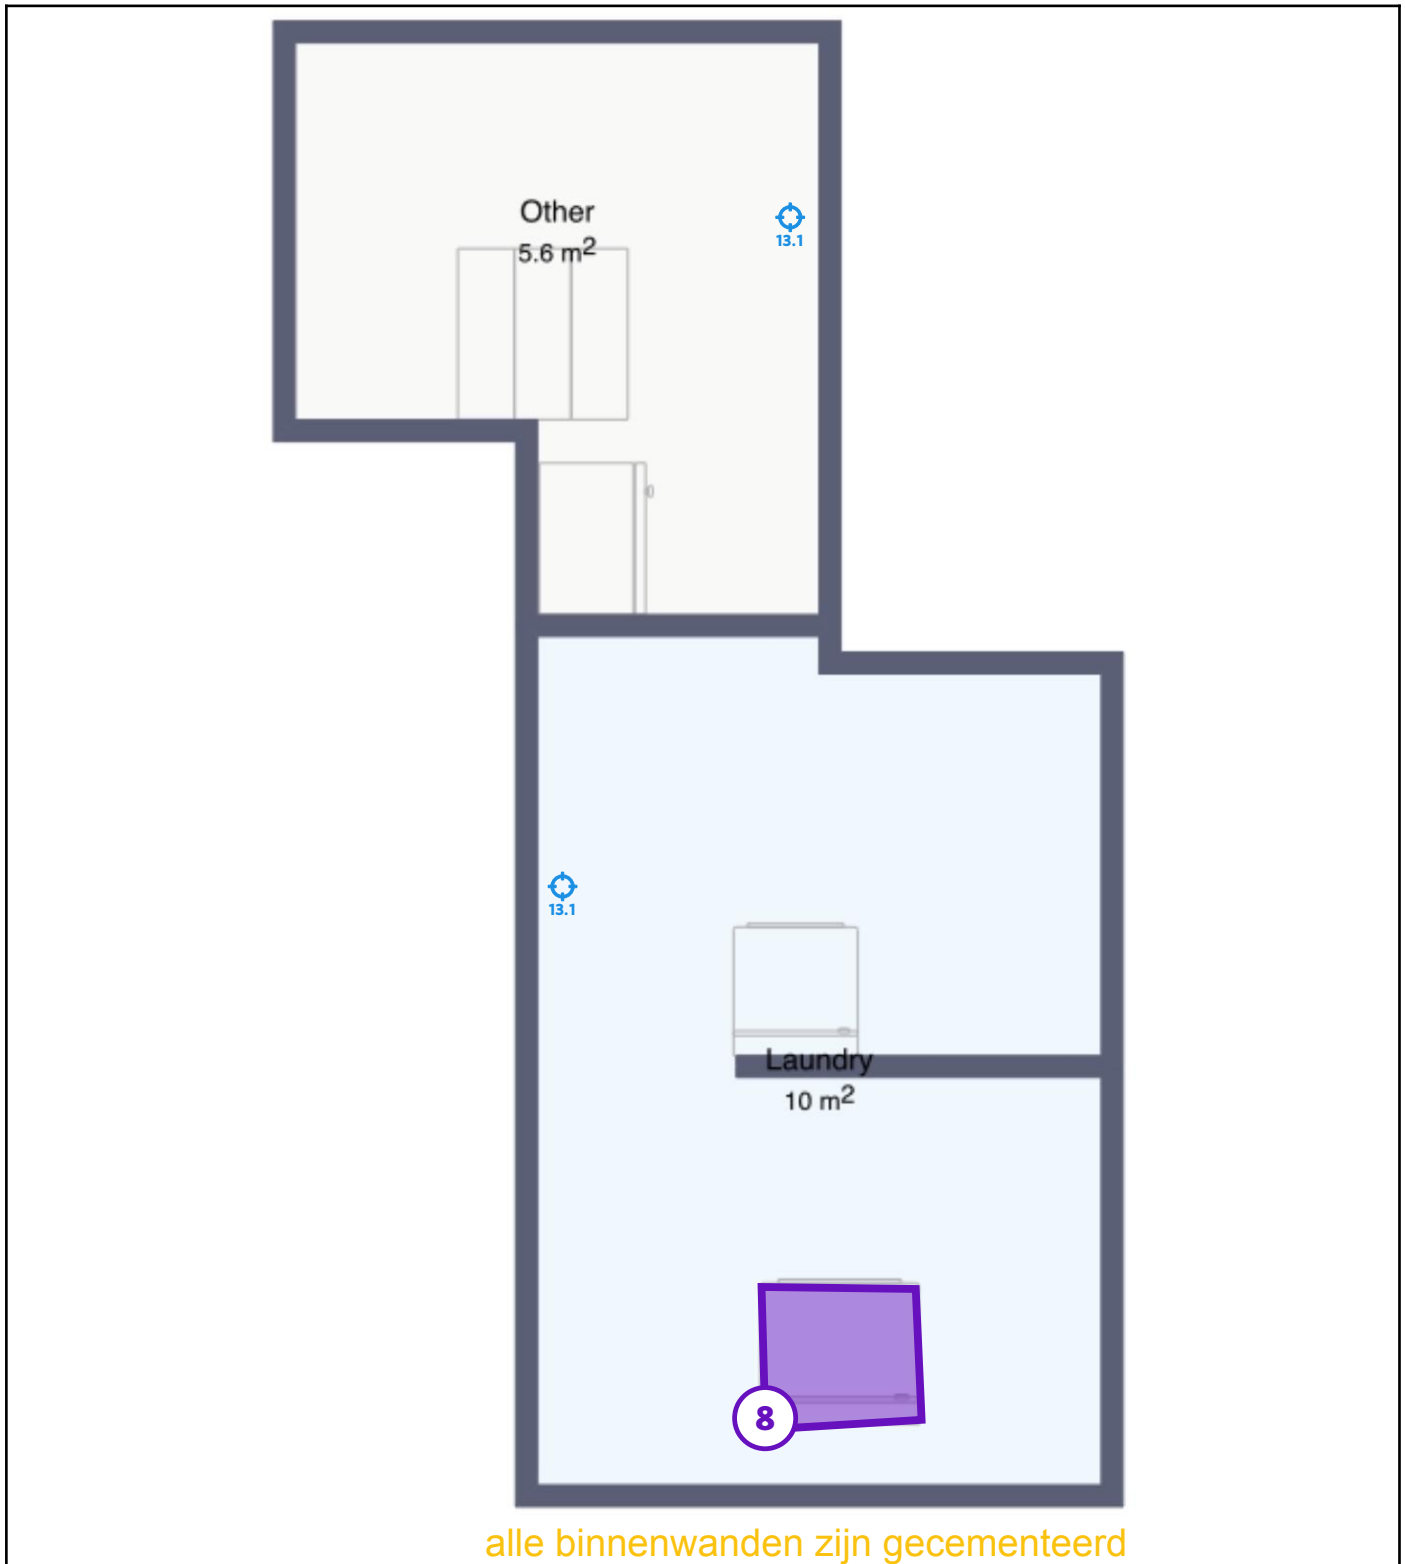
Plan 1.1: Kelder

Beschrijving	Type	Actie
8. Binnenzijde stookketel	Beperking	-

13. Cementering kelder	Geen asbest	-
13.1 Code: Cem	Mengmonster	-

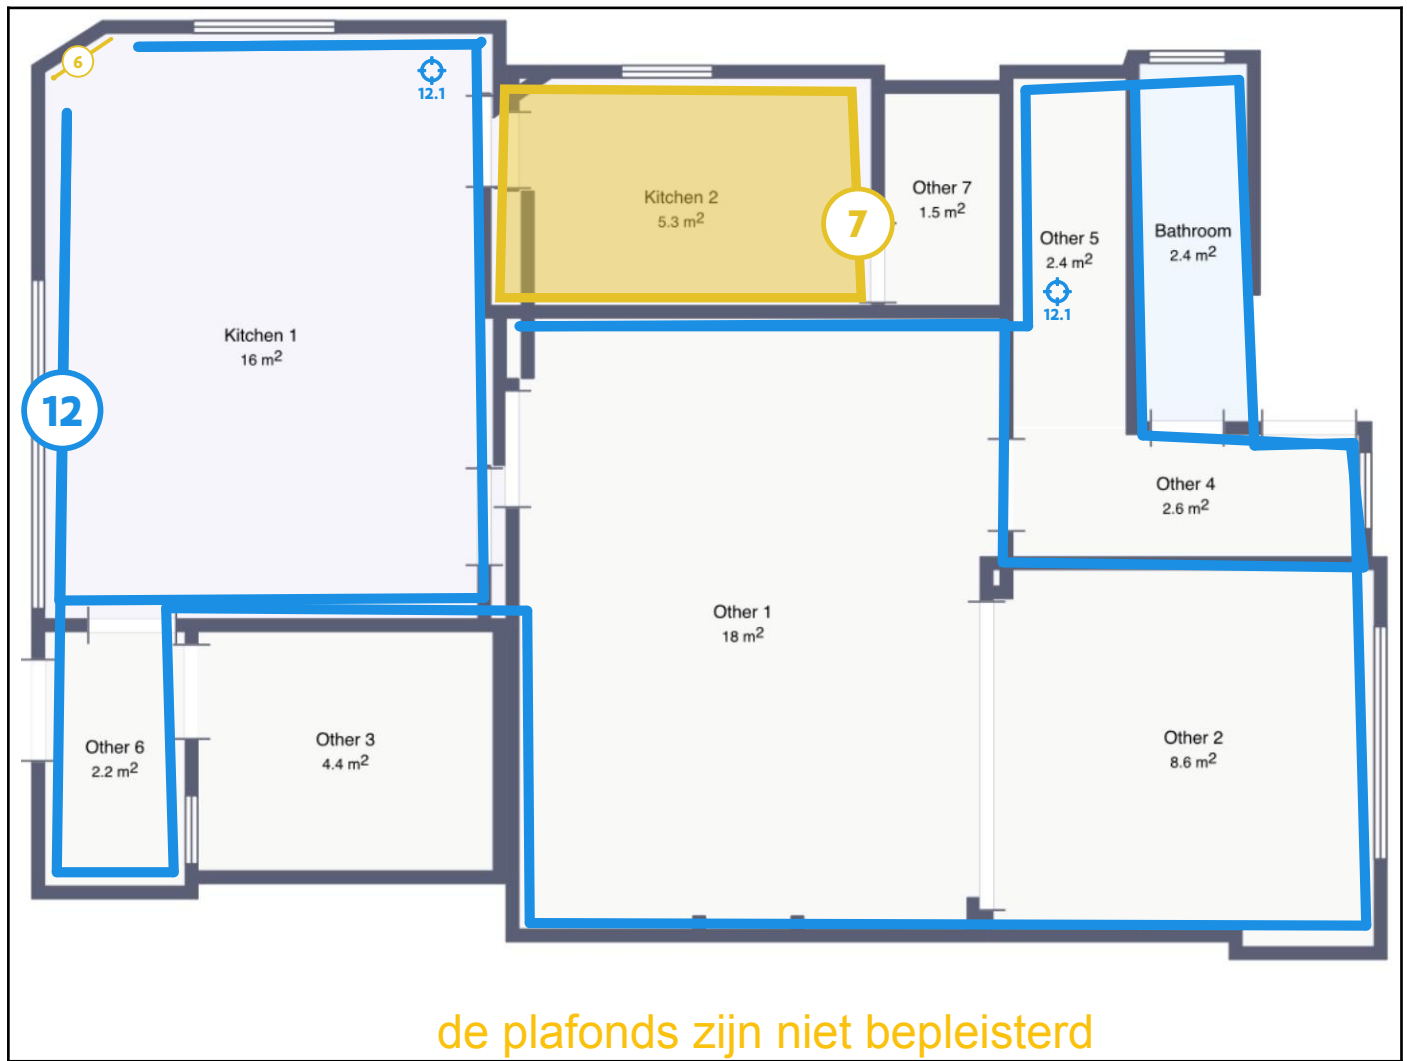
Plan 1.2: Gelijkvloers

Beschrijving	Type	Actie
6. Zwarte vensterbanken	Asbestmateriaal	Zorgvuldig beheren
7. Vloertegels bijkeuken	Asbestmateriaal	Zorgvuldig beheren
10. Plafonds	Advies	-
12. Pleisterwerk wanden	Geen asbest	-
12.1 Code: PLM	Mengmonster	-

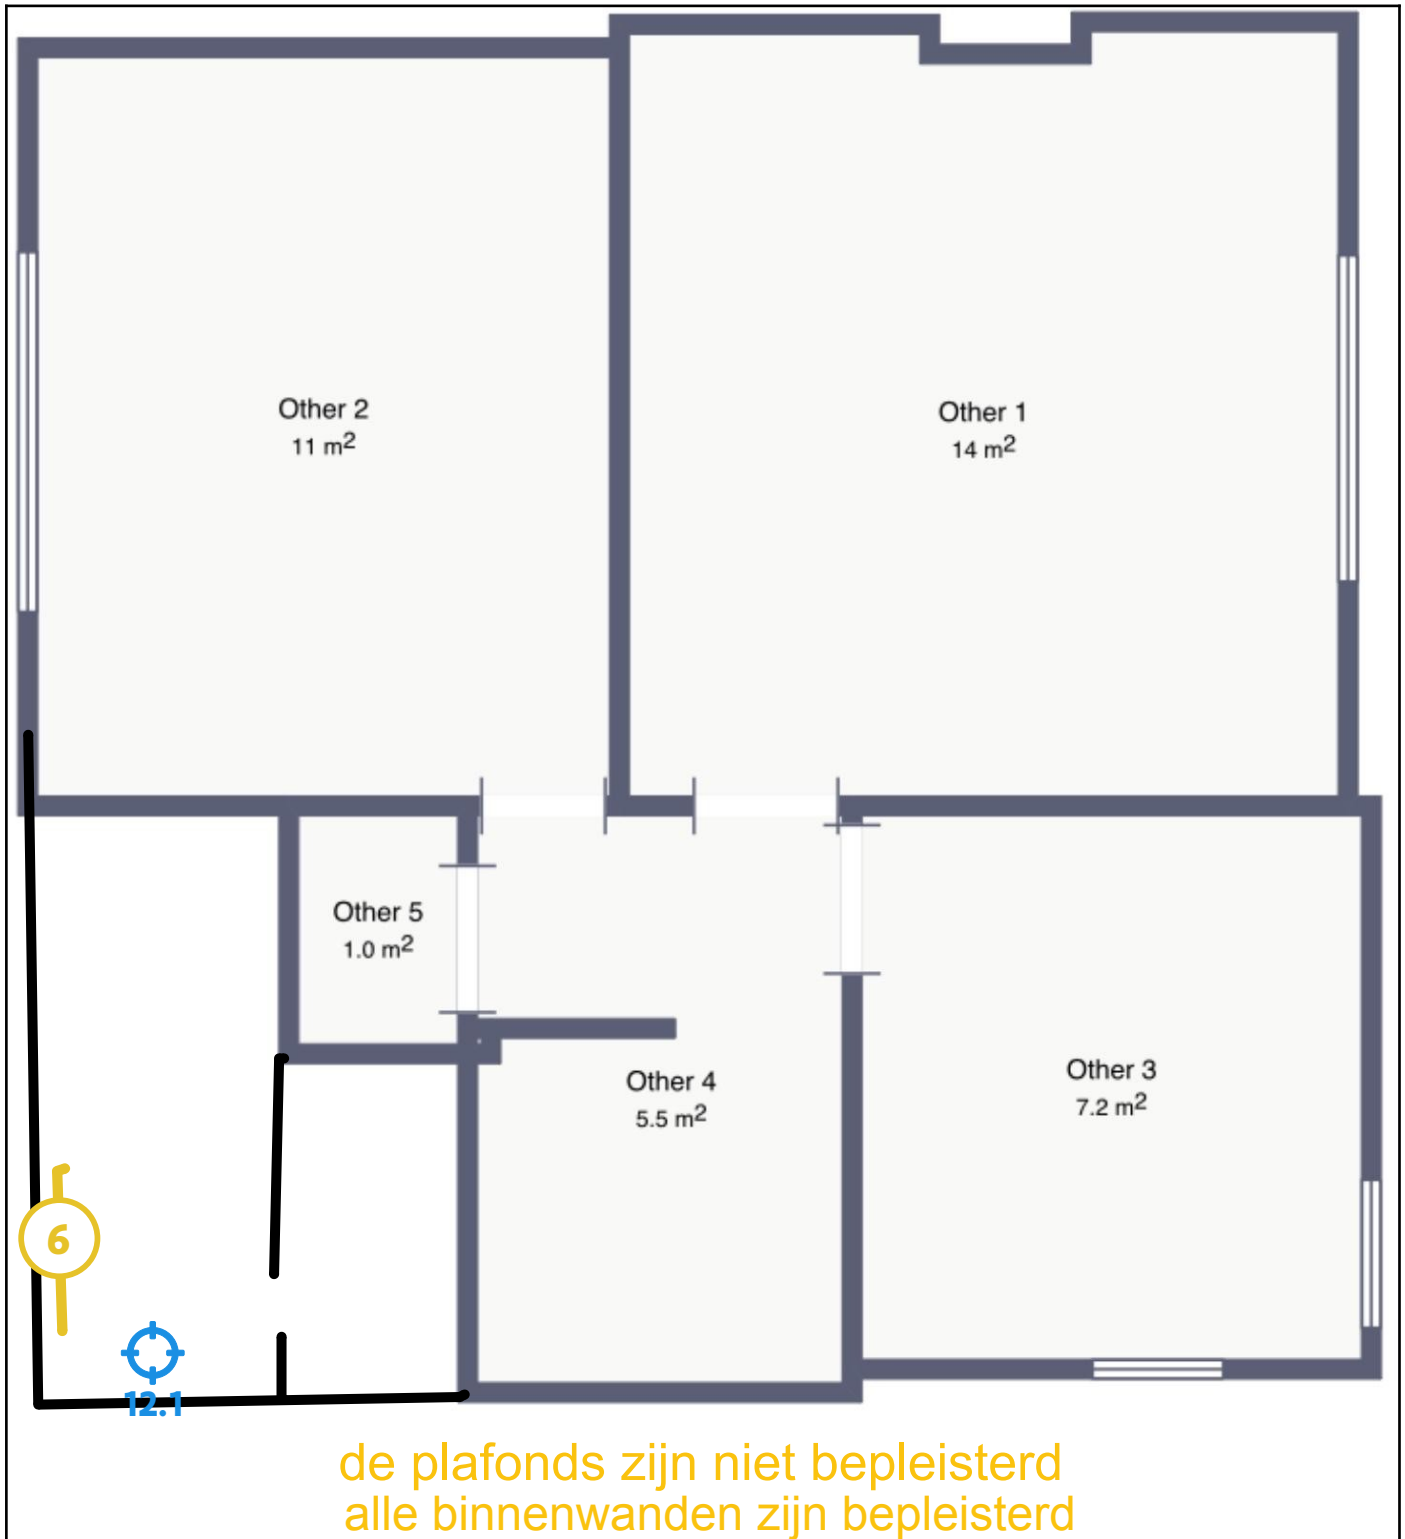
Plan 1.3: 1ste verdiep

Beschrijving	Type	Actie
6. Zwarte vensterbanken	Asbestmateriaal	Zorgvuldig beheren

10. Plafonds	Advies	-
12. Pleisterwerk wanden	Geen asbest	-
12.1 Code: PLM	Mengmonster	-

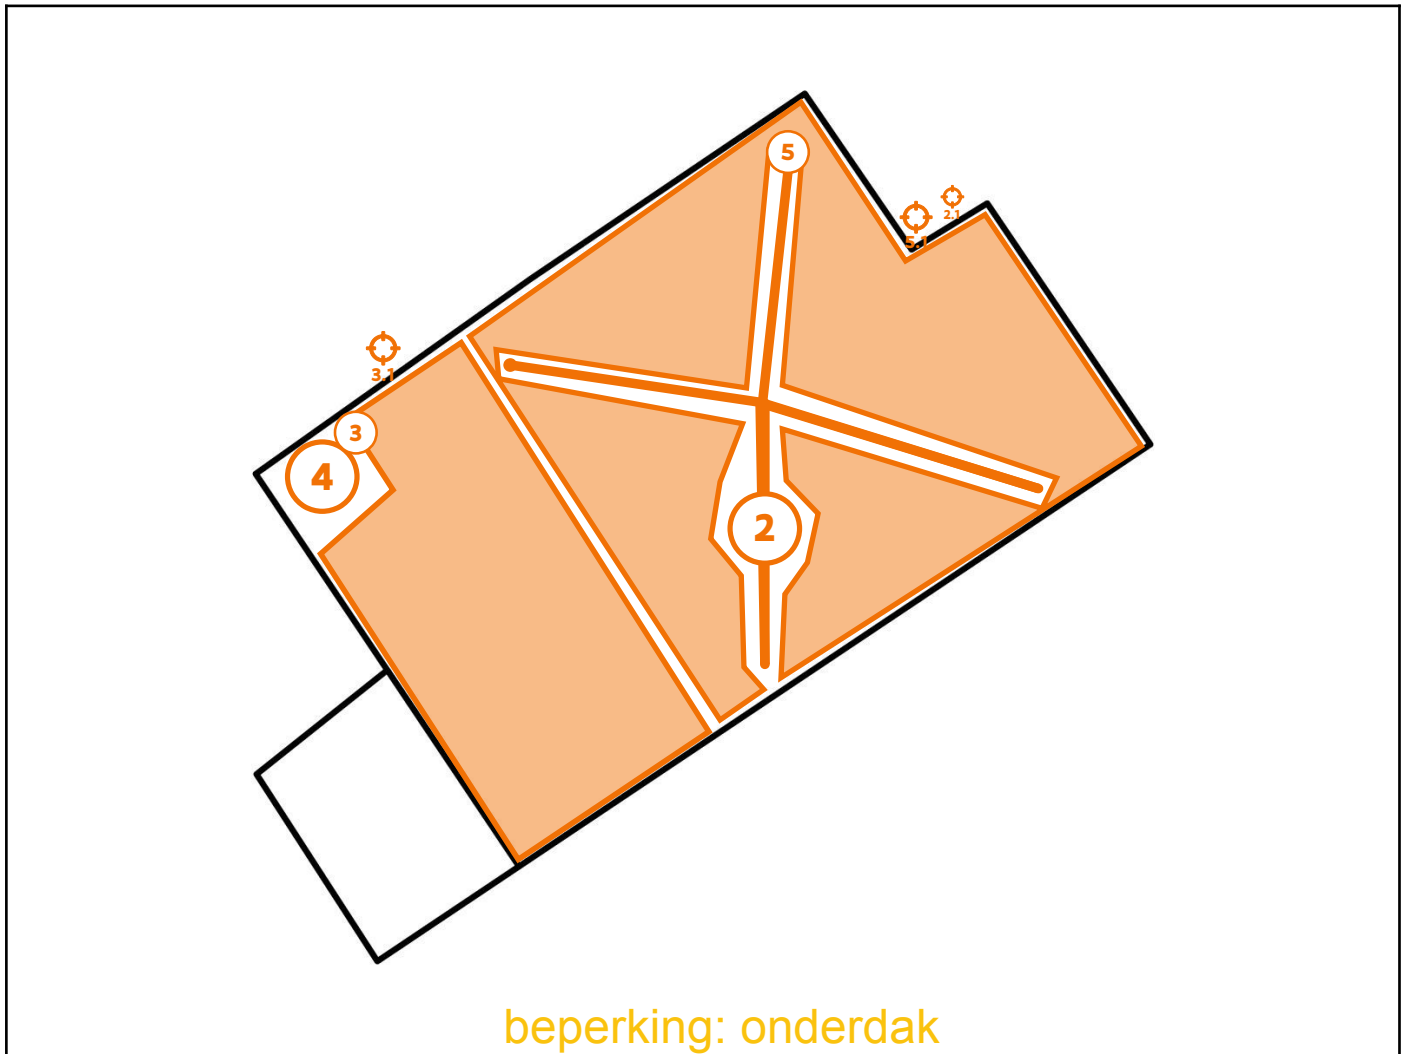
Plan 1.4: Bovenaanzicht

Beschrijving	Type	Actie
2. Nokpannen	Asbestmateriaal	Verwijderen
2.1 Code: Nok	Puntmonster	-
3. Golfplaten dak woning	Asbestmateriaal	Verwijderen
3.1 Code: GP-won	Puntmonster	-
4. Rookgaskanaal	Asbestmateriaal	Verwijderen
5. Dakleien	Asbestmateriaal	Verwijderen
5.1 Code: Lei	Puntmonster	-

9. Onderdak	Beperking	-
-------------	-----------	---

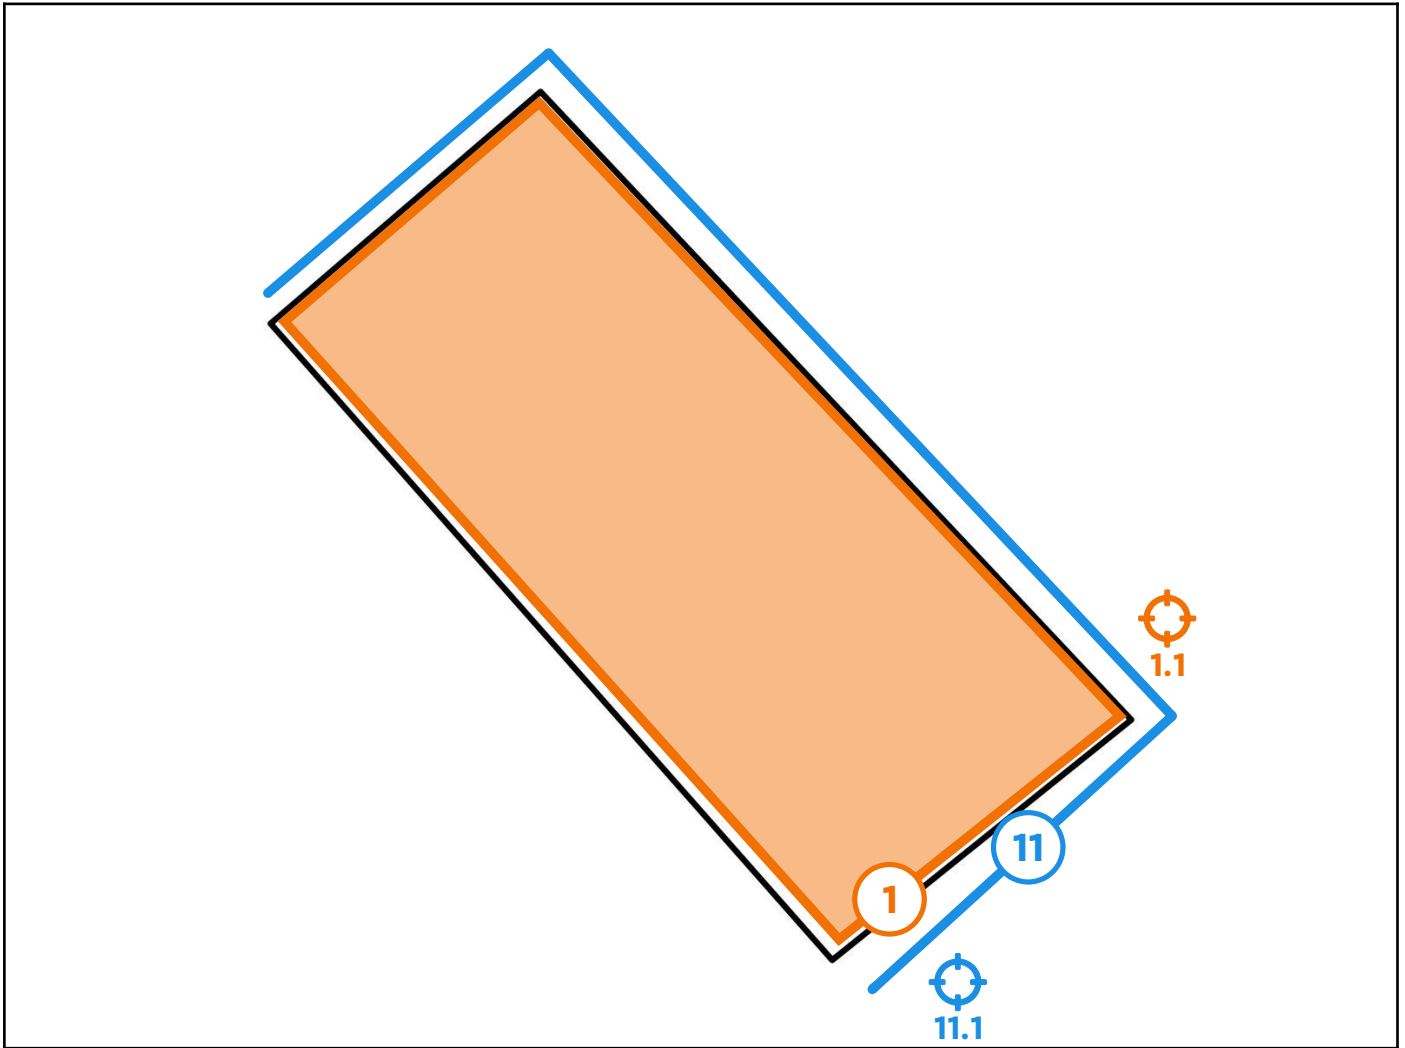
Plan 2.1: Bovenaanzicht

Beschrijving	Type	Actie
1. Golfplaten dak tuinhuis	Asbestmateriaal	Verwijderen
1.1 Code: GP-TUIN	Puntmonster	-
11. Stopverf ramen tuinhuis	Geen asbest	-
11.1 Code: SV	Puntmonster	-
