Asbestinventarisatetest

Haachtsebaan 132, 3140 Keerbergen

Attestnummer : 20250825-000005.000

Uitgegeven op : 25.08.2025

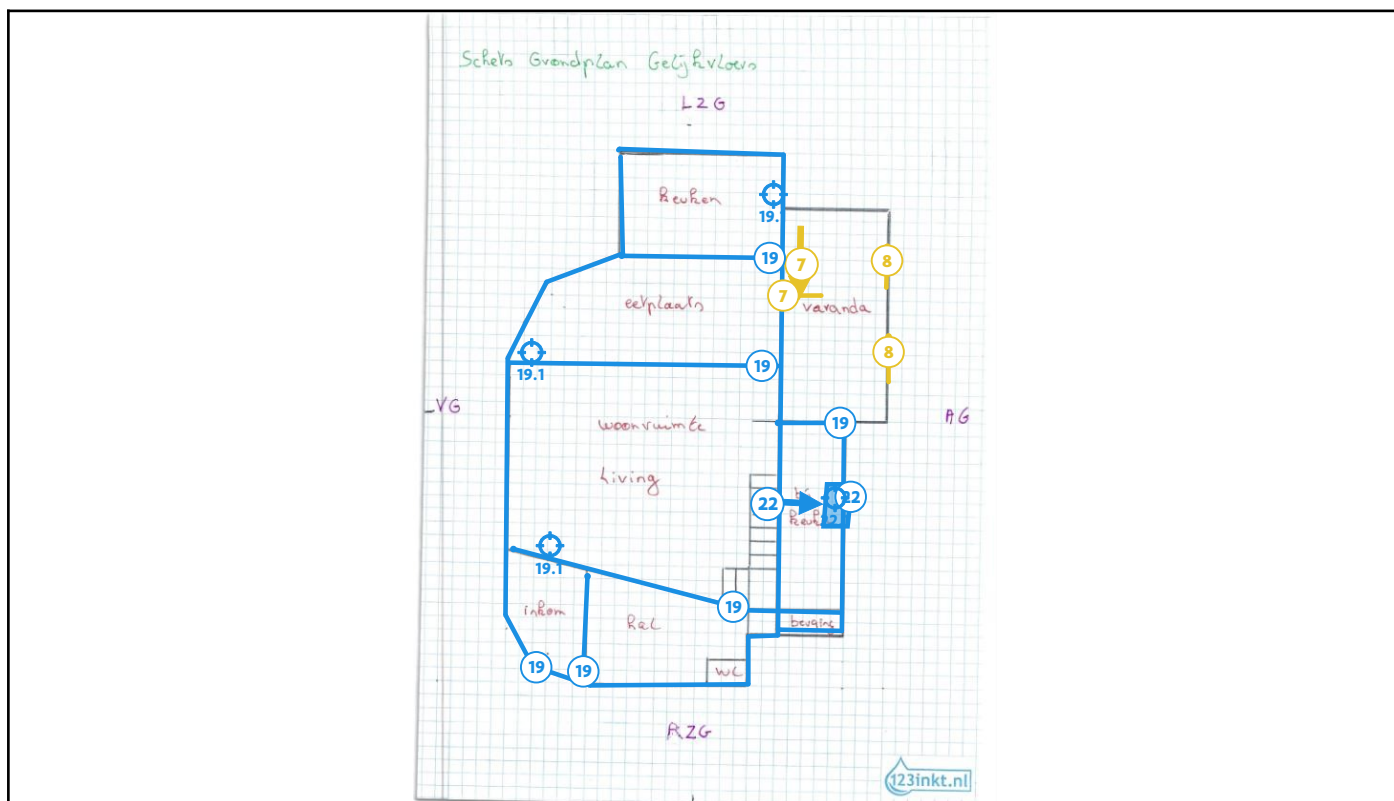
Plan 1.1: schets grondplan gelijkvloers

Beschrijving	Type	Actie
7. bakeliet tellerkast en/of plonskasten	Asbestmateriaal	Zorgvuldig beheren
8. bakeliet radiatorknoppen	Asbestmateriaal	Zorgvuldig beheren
19. bepleistering op de muren	Geen asbest	-
19.1 Code: m1	Mengmonster	-
22. anti-dreun sticker onder spoelbak	Geen asbest	-
22.1 Code: m3	Puntmonster	-

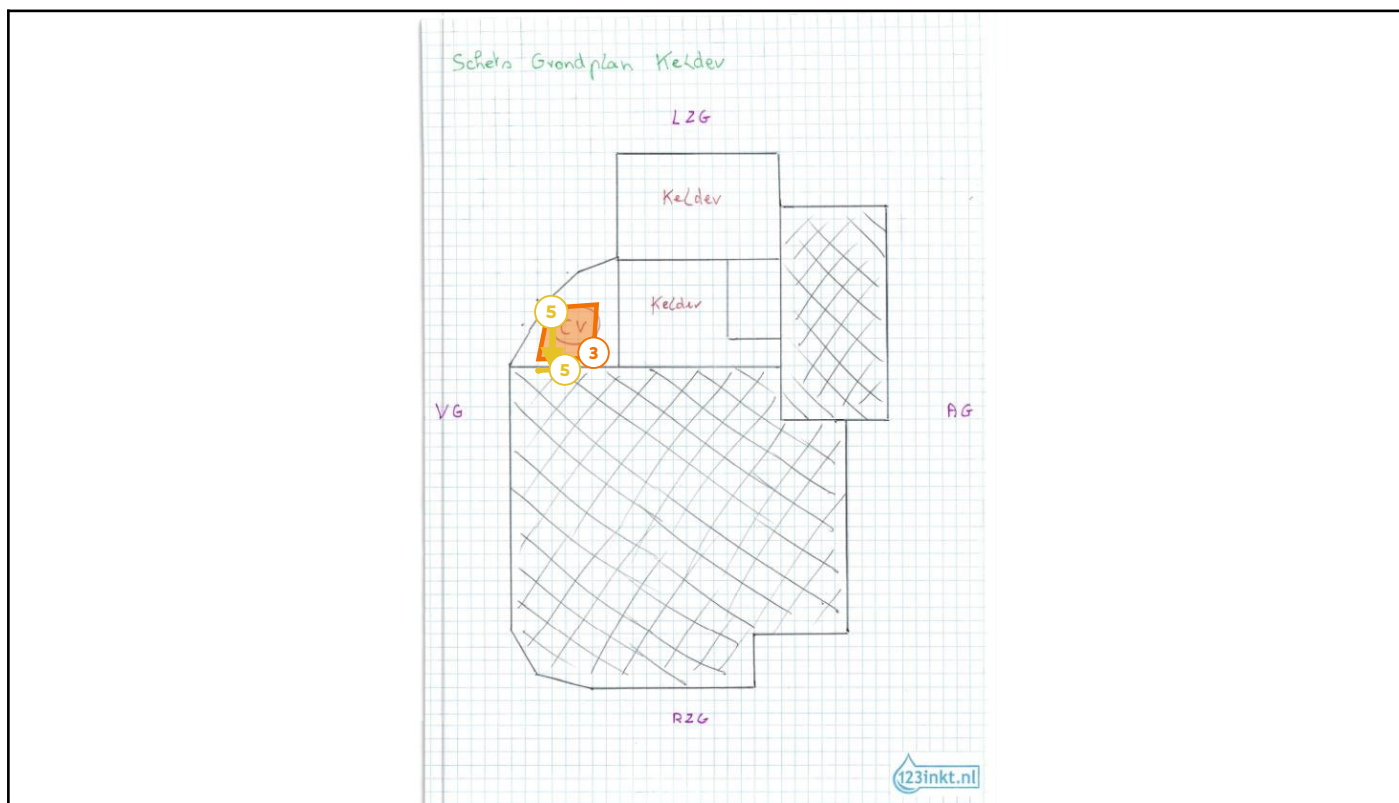
Plan 1.5: schets grondplan kelder

Beschrijving	Type	Actie
3. CV pakkingen en dichtingen	Asbestmateriaal	Verwijderen
5. Roetluik in asbestcement	Asbestmateriaal	Zorgvuldig beheren

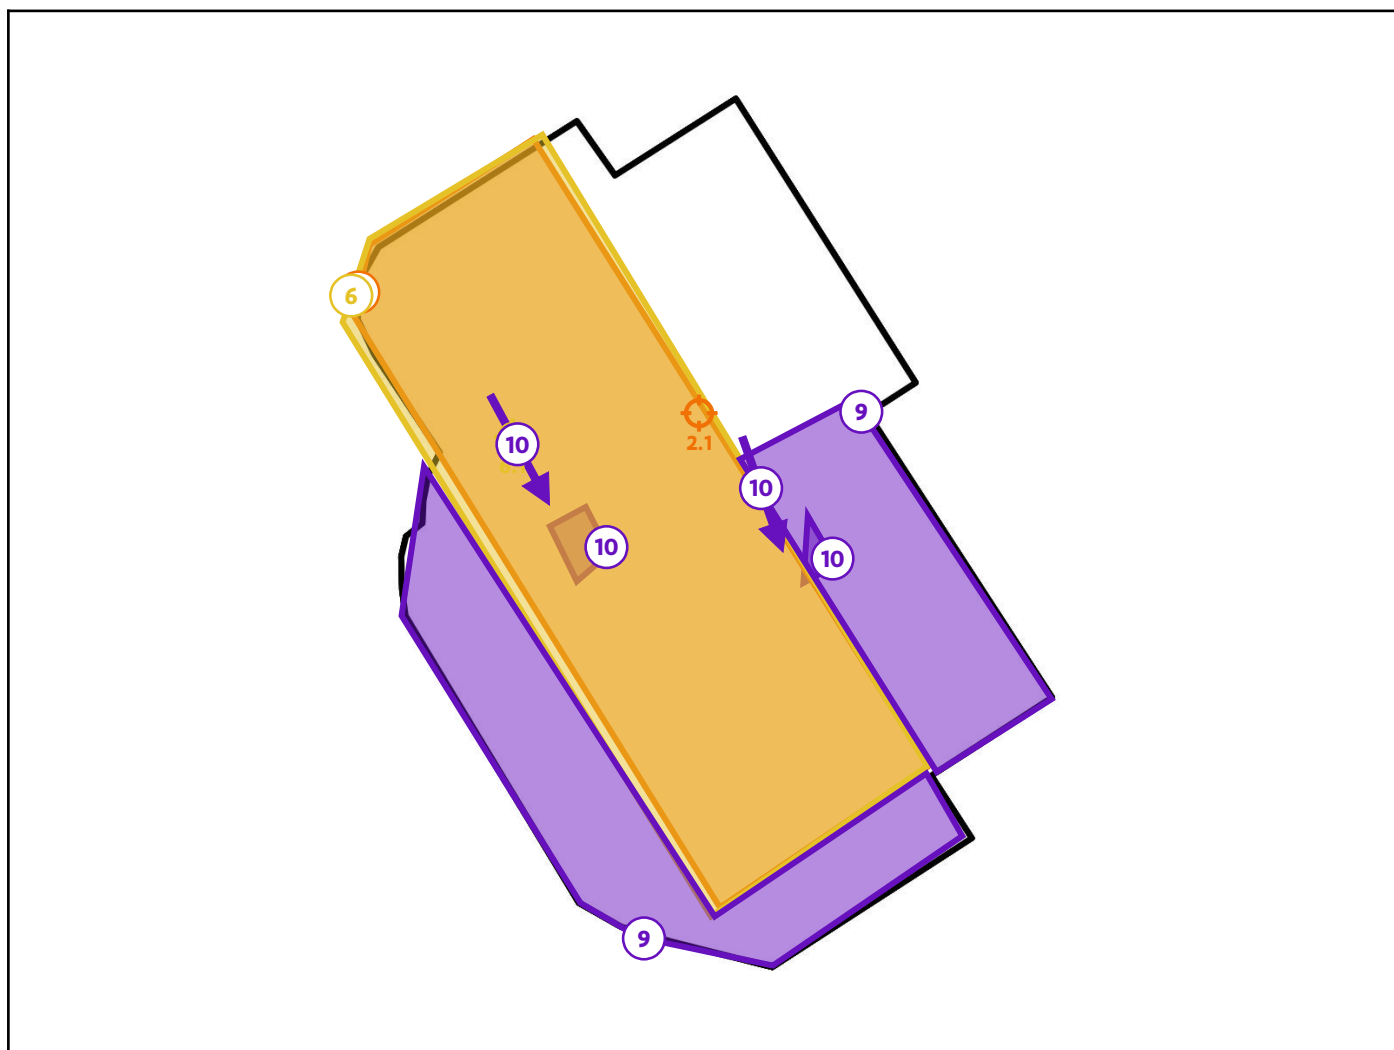
Plan 1.6: dakplan

Beschrijving	Type	Actie
2. Leien uit asbestcement	Asbestmateriaal	Verwijderen
2.1 Code: m9	Puntmonster	-
6. Menuiserieet plaat onderdak	Asbestmateriaal	Zorgvuldig beheren
6.1 Code: m8	Puntmonster	-
9. Plat dak te hoog	Beperking	-
10. eventueel AV schouwbuizen	Beperking	-

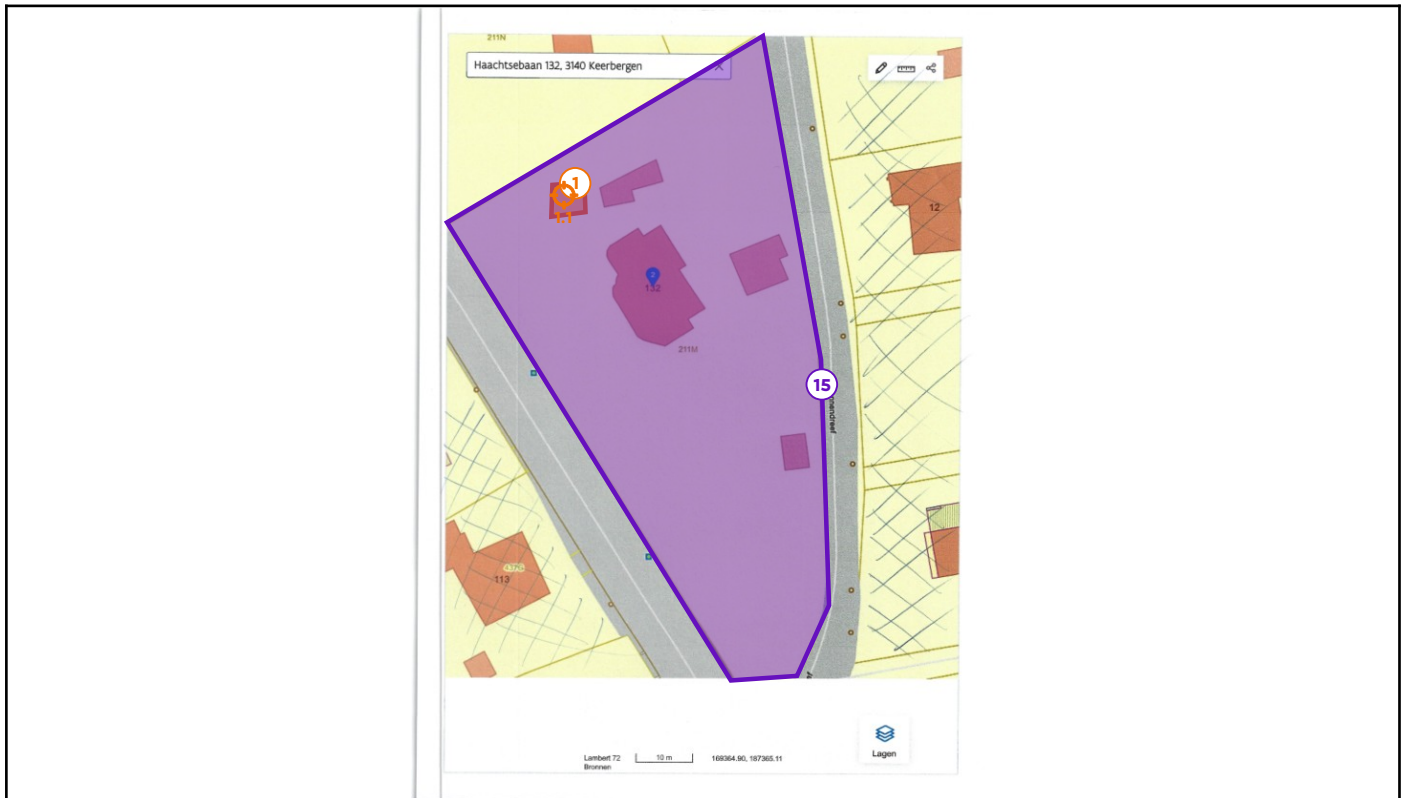
Plan 2.3: inplantingsplan

Beschrijving	Type	Actie
1. golfplaten uit asbestcement	Asbestmateriaal	Verwijderen
1.1 Code: m6	Puntmonster	-
15. algemeen asbestverdachte materialen	Advies	-

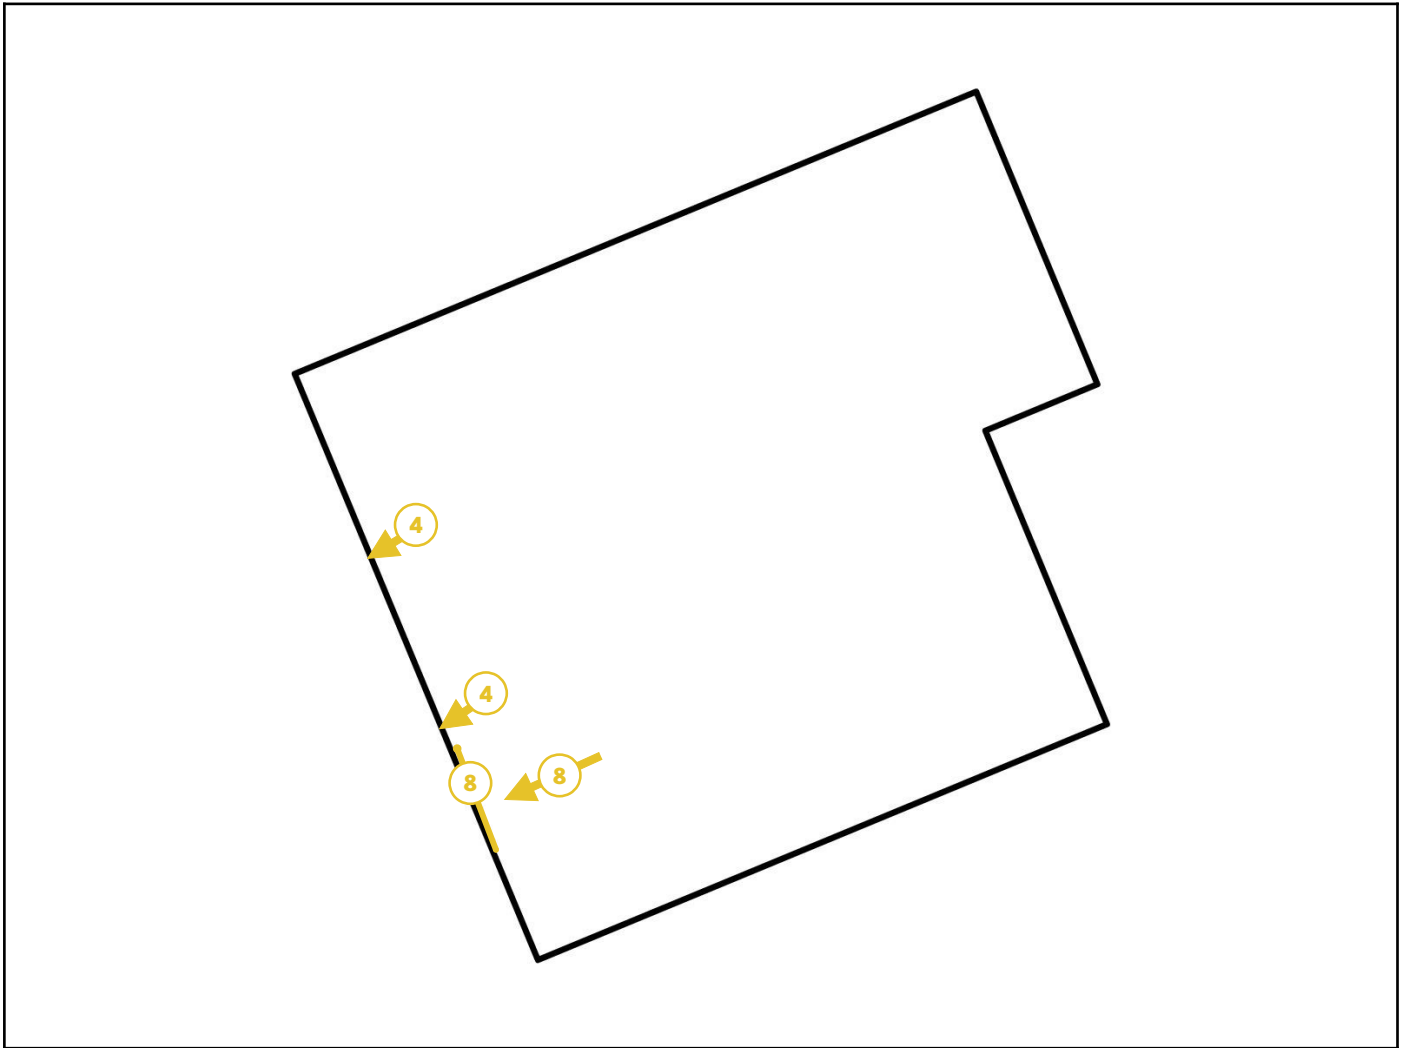
Plan 3.1: Bijgebouw-garage 2 plan

Beschrijving	Type	Actie
4. bakeliet stopcontacten, lichtarmaturen en/of schakelaars	Asbestmateriaal	Zorgvuldig beheren
8. bakeliet radiatorknoppen	Asbestmateriaal	Zorgvuldig beheren

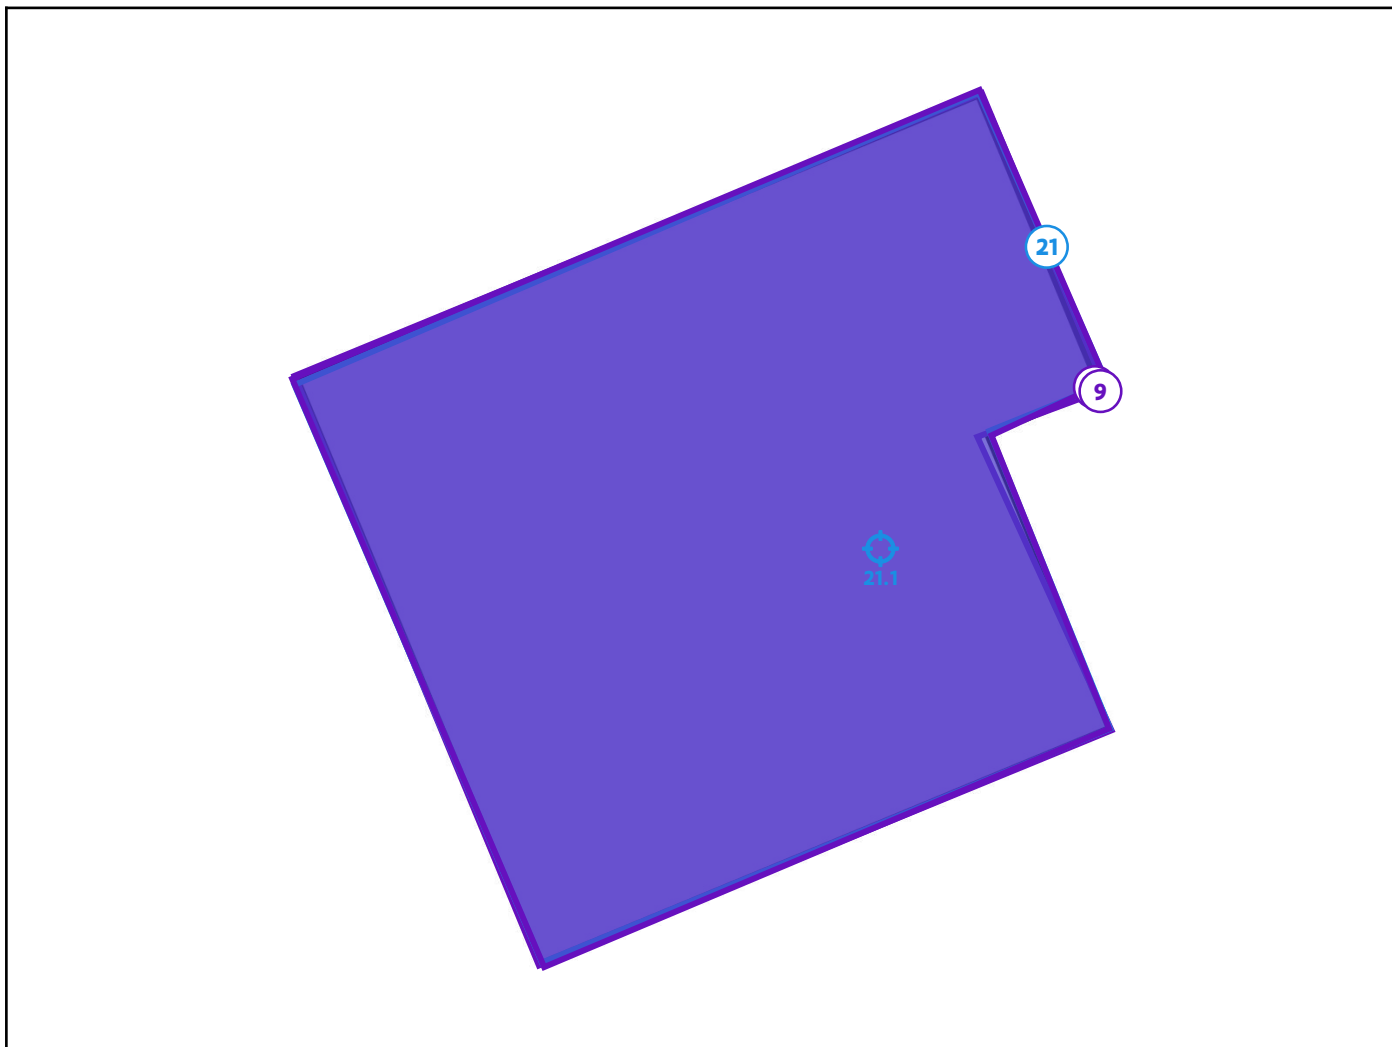
Plan 3.3: Bijgebouw-garage 2 plan

Beschrijving	Type	Actie
9. Plat dak te hoog	Beperking	-
15. algemeen asbestverdachte materialen	Advies	-
21. cementplaat garage 2	Geen asbest	-
21.1 Code: m5	Puntmonster	-

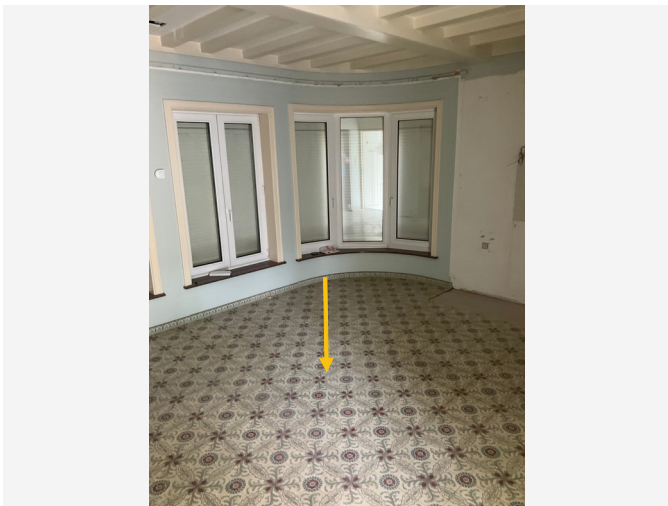
Vrije foto

Identificatiemethode	destructieve handelingen
Primaire drager	Vloer
(Asbest)materiaal	In-situ afwerkingslagen - Lijmlaag
Bindmiddel	Cement
Gebondenheid bindmiddel	Hecht

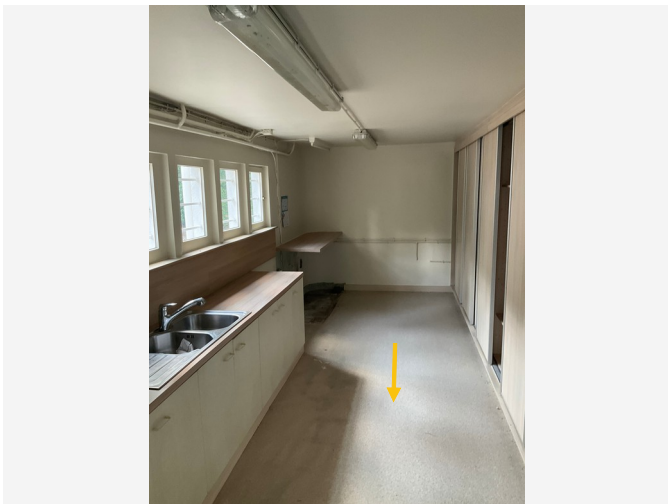
Vrije foto

Identificatiemethode	destructieve handelingen
Primaire drager	Vloer
(Asbest)materiaal	In-situ afwerkingslagen - Lijmlaag
Bindmiddel	Lijm
Gebondenheid bindmiddel	Hecht

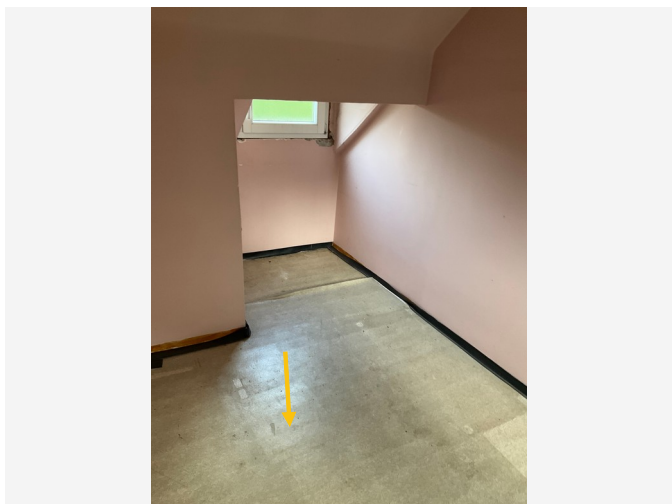
Vrije foto

Identificatiemethode	Vaststelling & expertise (niet-asbestverdacht)
Primaire drager	Vloer

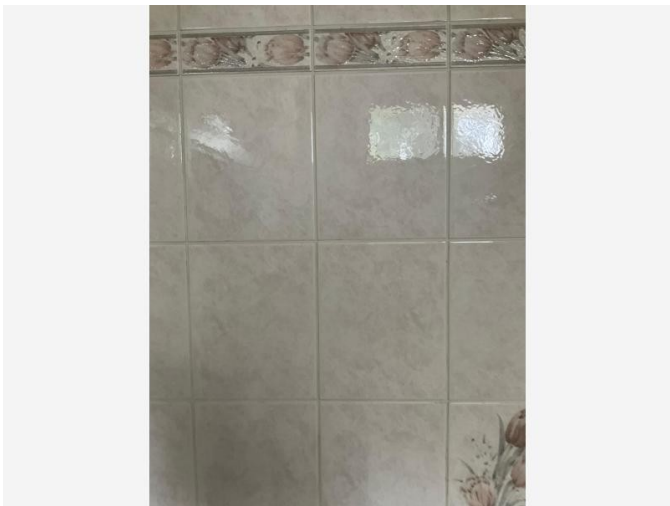
Vrije foto

Identificatiemethode	destructieve handelingen
Primaire drager	alle primaire dragers
(Asbest)materiaal	alle (asbest) toepassingen
Bindmiddel	alle bindmiddelen van asbestverdachte materialen

Bij verbouwingen of afbraakwerken, goed informeren en controleren van eventueel asbest verdachte materiaal. Laat indien nodig extra stalen nemen van deze lijmlaag achter wandtegel en door een erkend FOD WASO LABO analyseren, om asbestverdacht uit te sluiten of asbestverdacht te erkennen. Veiligheidsvoorschriften na leven en de juiste persoonlijke bescherming dragen en gebruiken. Vermijd ten alle tijden contaminatie, benevel constant met water of fixatiemiddel. Vermijd verder stuk gaan, nooit doorbreken, niet kapot gooien, niet in slijpen, niet in boren, niet kapot kappen

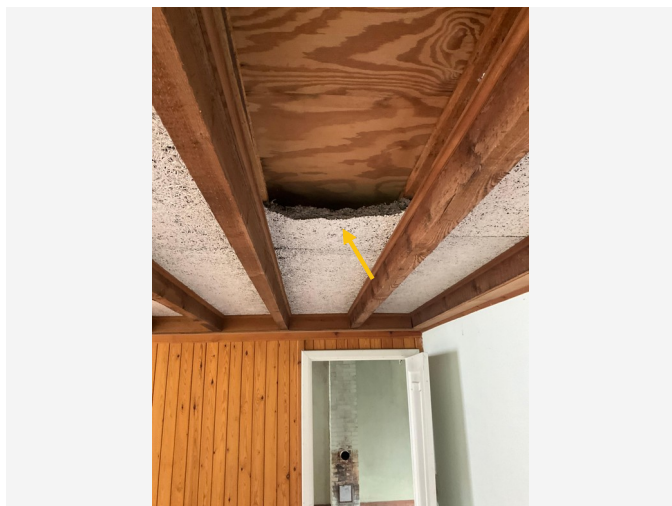
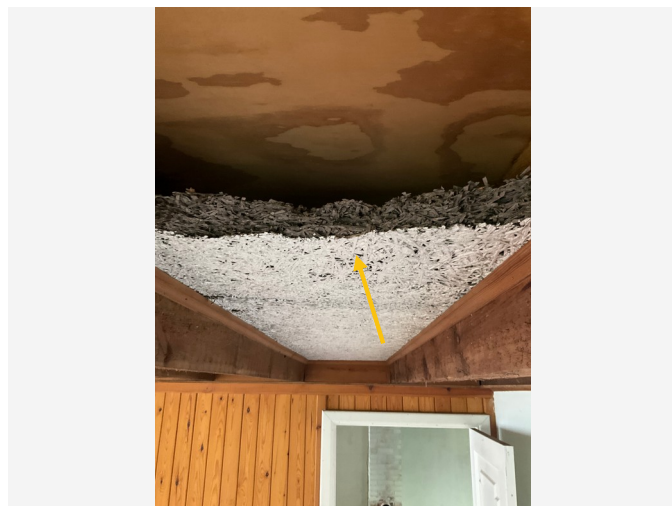
Beschrijving	bepleistering op de plafonds
Omgeving	Binnen
Primaire drager	Plafond
Bindmiddel van materiaal	Gips - kalk
Gebondenheid op basis van bindmiddel	Niet-hechtgebonden
Hoeveelheid (oppervlakte - dikte - aantal)	• 154,00 m ² - 1,00 cm - 1 stuk
Totaal volume	1,54 m ³
Identificatiemethode	Vaststelling met monstername
Destructieve handeling voor identificatie	Nee
Opmerking	<p>Deze oppervlakte is een berekeneerde schatting , Er worden geen rechten verleend aan deze oppervlakten. De dikte is een schatting die voorkomt uit de monsterplaatsen en is daarom niet altijd representatief.</p> <p>staalname in</p> <p>Natteruimte : badkamer/ keuken</p> <p>droge ruimte : berging / leefruimte/ slaapkamer</p> <p>trappenhuis : staal genomen / Niet van toepassing</p> <p>stookplaats : staal genomen / Niet van toepassing</p>
