# Asbestinventarisatetest

Pastoor Dergentstraat 56, 3200 Aarschot

Attestnummer : 20260412-000013.000

Uitgegeven op : 12.04.2026

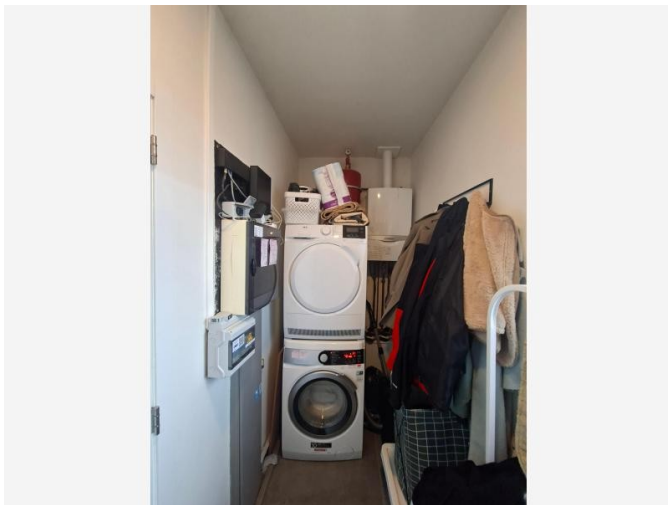
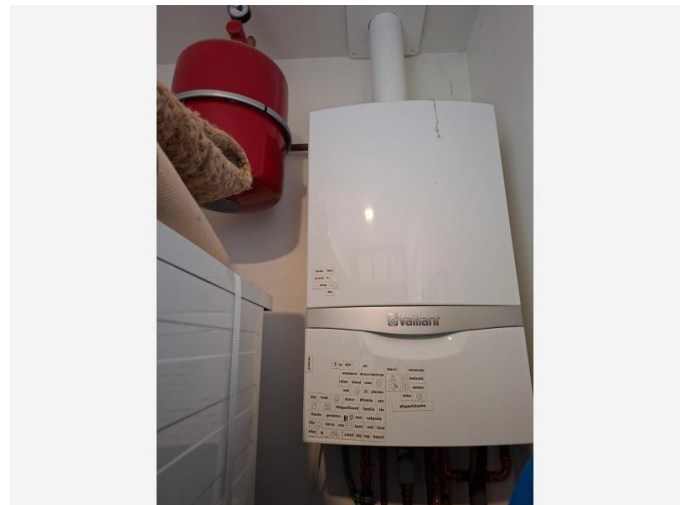
## Fiche 8: CV-ketel x

Beschrijving	Notitie	Terug te vinden op plannen
Fiche 8: CV-ketel x	De CV-ketel (dichtingen, isolerend materiaal) is niet asbestverdacht.	-
Fiche 9: Dakbedekking bestaande uit glas	Glas wordt niet als asbestverdacht beschouwd.	Plan 1.5: Dakopbouw
Fiche 10: Kitvoeg schrijnwerk	De kit aan de ramen is niet asbestverdacht.	-
Fiche 11: Dakbedekking bestaande uit pannen	De dakpannen zijn niet-asbestverdacht.	Plan 1.5: Dakopbouw
Fiche 12: Dakbedekking bestaande uit stalen/metalen platen	Dit type dakbedekking is niet-asbestverdacht.	Plan 2.1: Dakopbouw
