# Asbestinventarisatetest

Aalbeeksestraat 97, 8510 Kortrijk

Attestnummer : 20241001-000065.000

Uitgegeven op : 01.10.2024

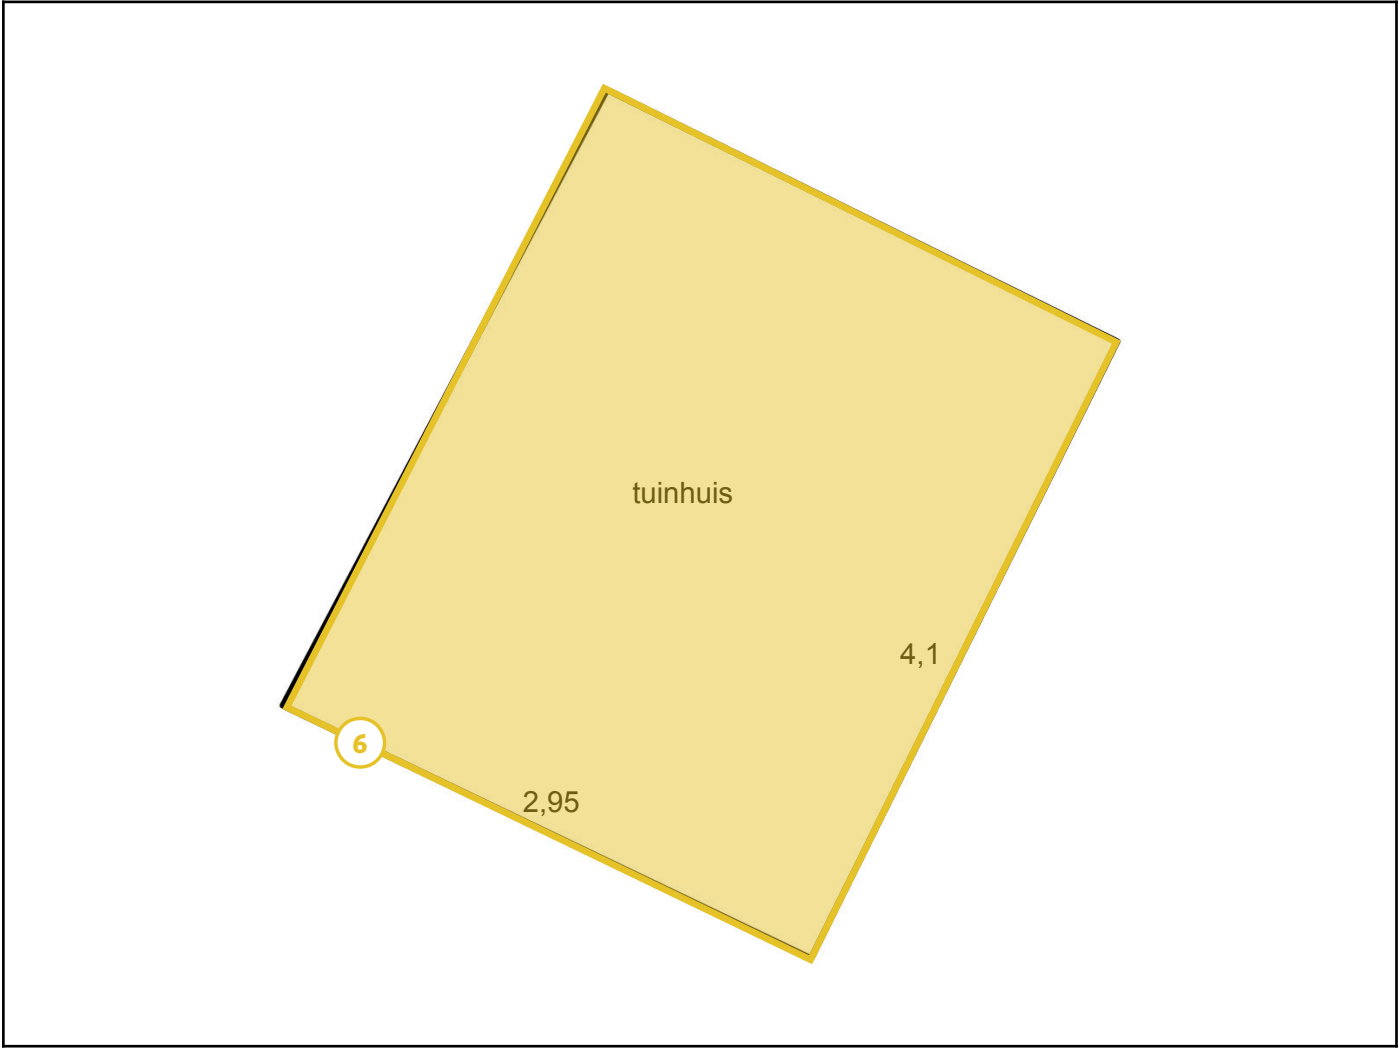
## Plan 2.1: Tuinhuis plan

| Beschrijving | Type | Actie |
|---|---|---|
| 6. Shingles tuinhuis | Asbestmateriaal | Zorgvuldig beheren |

- Eenvoudige handelingen: mag via doe-het-zelf of door werknemer(s) met opleidingsattest eenvoudige handelingen  
De shingles fixeren en voorzichtig los maken, vervolgens rustig verwijderen zonder deze te breken of ermee te gooien. Verpakken in dubbelwandige afvalzakken. Aandacht hebben voor persoonlijke beschermingsmaatregelen (ffp3-masker en wegwerphandschoenen zijn de minimum).

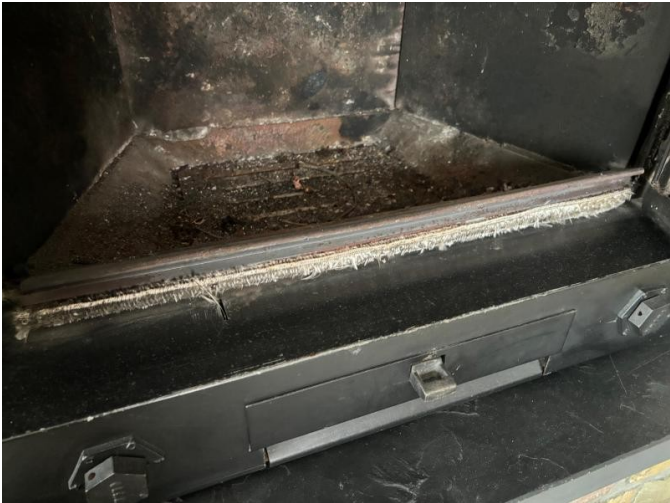
Vrije foto

| Primaire drager | Ruimteverwarming |
| (Asbest)materiaal | Koord, lint, band, strip |
