# Asbestinventarisatetest

Rubensstraat 65, 2627 Schelle

Attestnummer : **20250415-000280.001**

**Asbestveilig** (maar mogelijk niet asbestvrij)

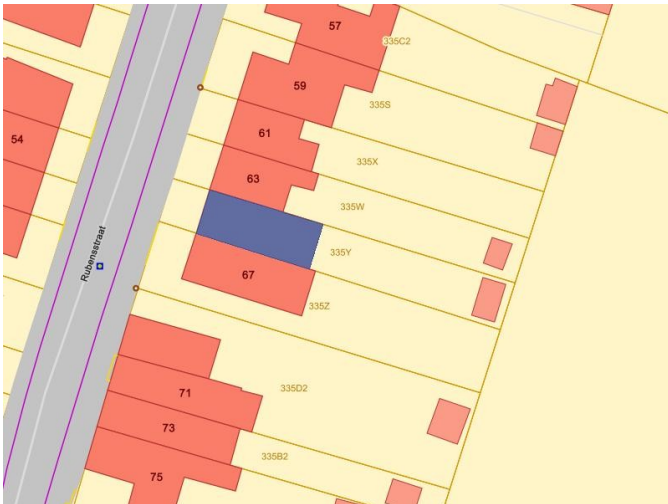
## Zone 1: Hoofdgebouw

- 0 Asbestmaterialen
- 0 Beperkingen
- 0 Uitsluitingen
- 0 Roerende goederen
- 0 Puin, steenslag, (water)bodem
- 4 Adviezen
- 2 Geen asbest

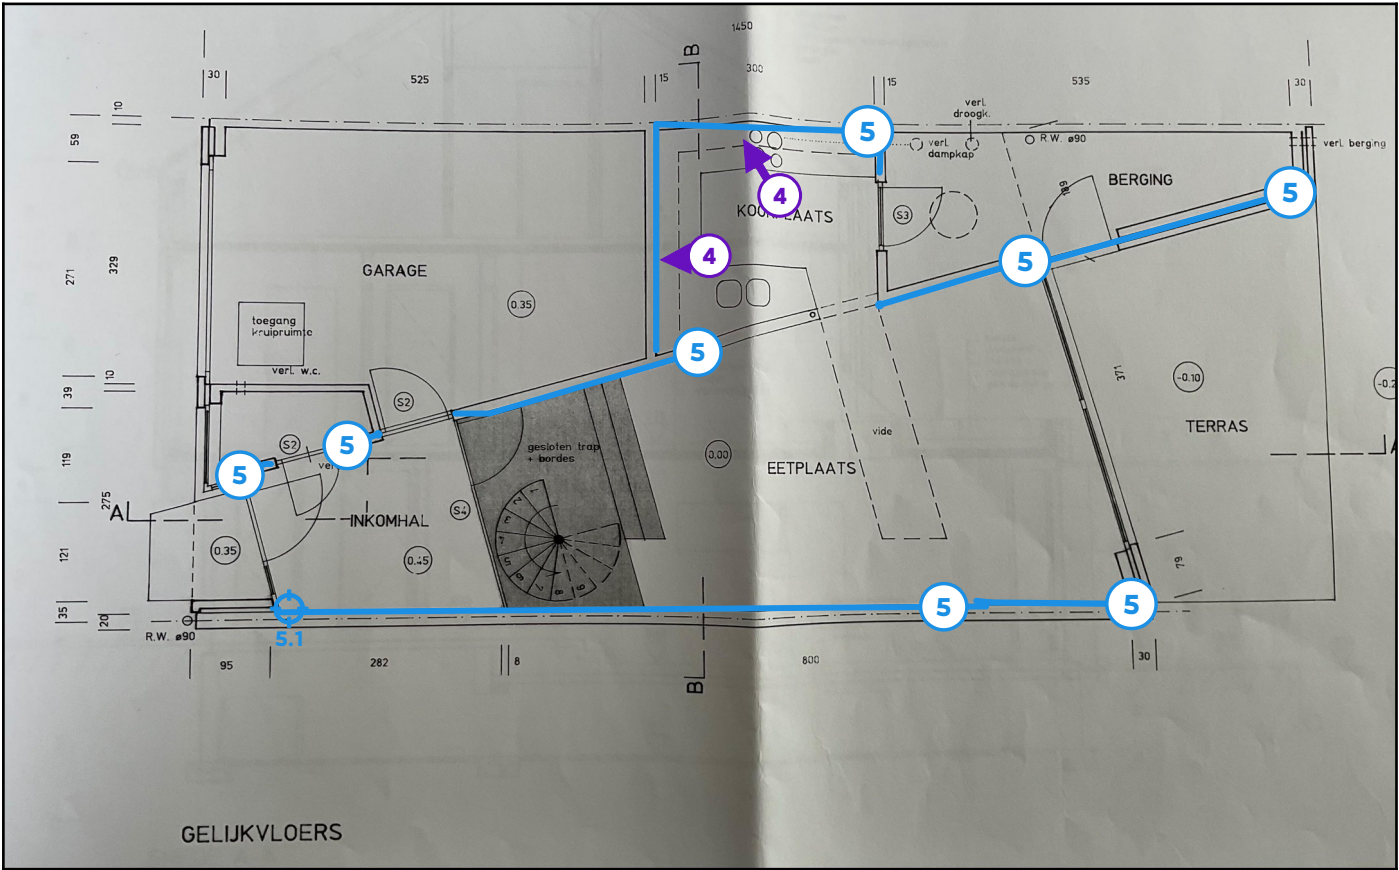
# Plan 1.1: Gelijkvloers

| Beschrijving | Type | Actie |
|---|---|---|
| 4. Lijm laag tegels | Advies | - |
| 5. Pleisterwerk wanden | Geen asbest | - |

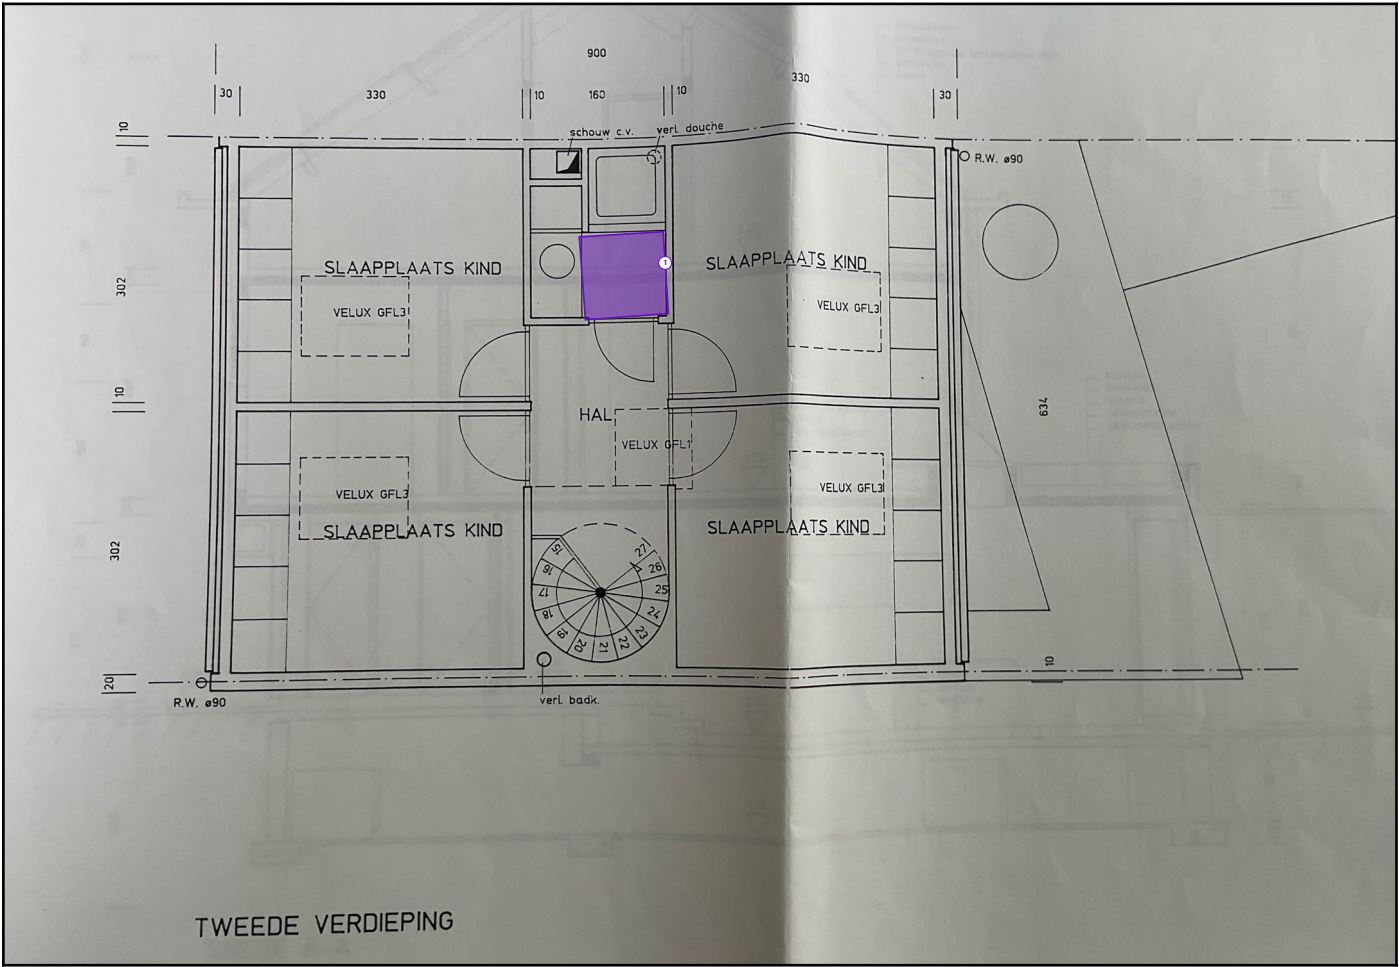
# Plan 1.3: 2de verdiep

| Beschrijving | Type | Actie |
|---|---|---|
| 1. Lijm laag vloertegels | Advies | - |

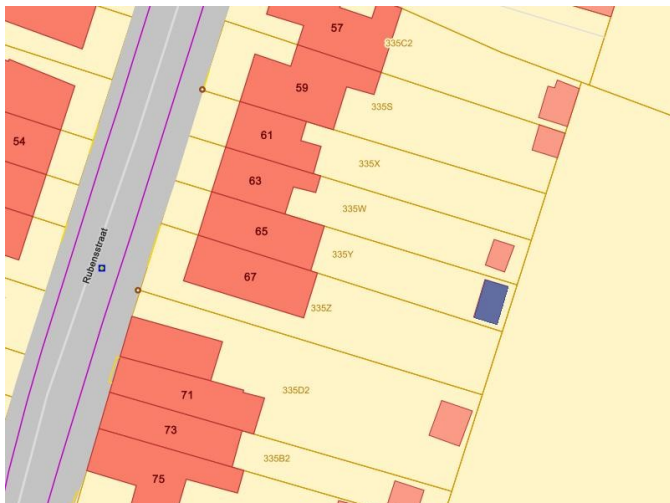
## Zone 2: Bijgebouw

- 0 Asbestmaterialen
- 0 Beperkingen
- 0 Uitsluitingen
- 0 Roerende goederen
- 0 Puin, steenslag, (water)bodem
- 0 Adviezen
- 0 Geen asbest

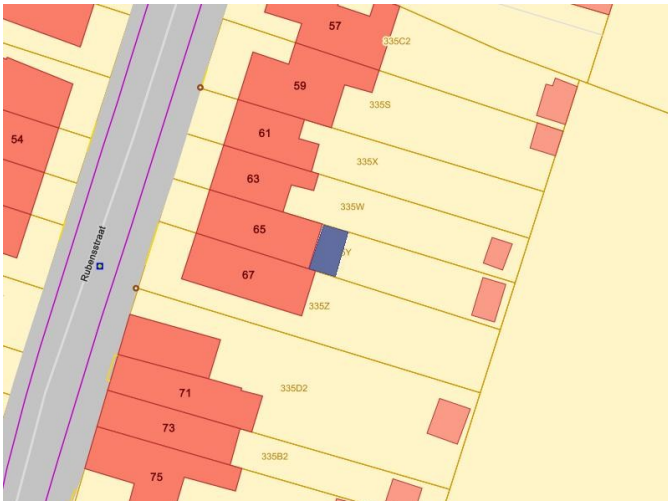
## Zone 3: Constructie

- 0 Asbestmaterialen
- 0 Beperkingen
- 0 Uitsluitingen
- 0 Roerende goederen
- 0 Puin, steenslag, (water)bodem
- 0 Adviezen
- 0 Geen asbest

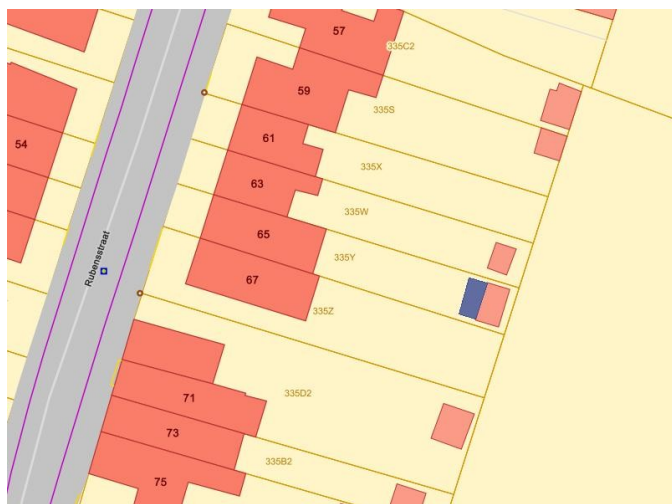
## Zone 4: Constructie

- 0 Asbestmaterialen
- 0 Beperkingen
- 0 Uitsluitingen
- 0 Roerende goederen
- 0 Puin, steenslag, (water)bodem
- 0 Adviezen
- 0 Geen asbest

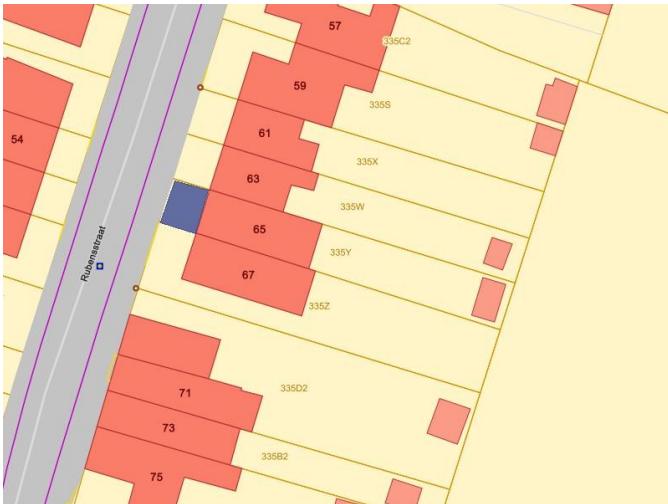
## Zone 5: Constructie

- 0 Asbestmaterialen
- 0 Beperkingen
- 0 Uitsluitingen
- 0 Roerende goederen
- 0 Puin, steenslag, (water)bodem
- 0 Adviezen
- 0 Geen asbest

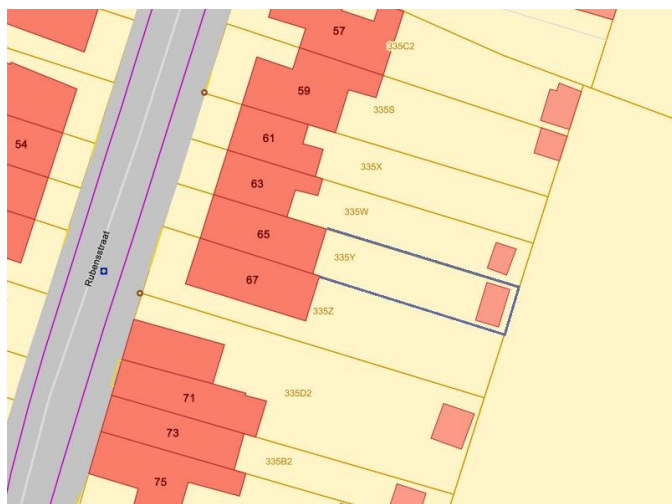
## Zone 6: Constructie

- 0 Asbestmaterialen
- 0 Beperkingen
- 0 Uitsluitingen
- 0 Roerende goederen
- 0 Puin, steenslag, (water)bodem
- 0 Adviezen
- 0 Geen asbest
