# Asbestinventarisatetest

Gentweg 3, 8600 Diksmuide

Attestnummer : **20250429-000192.000**

Uitgegeven op : **29.04.2025**

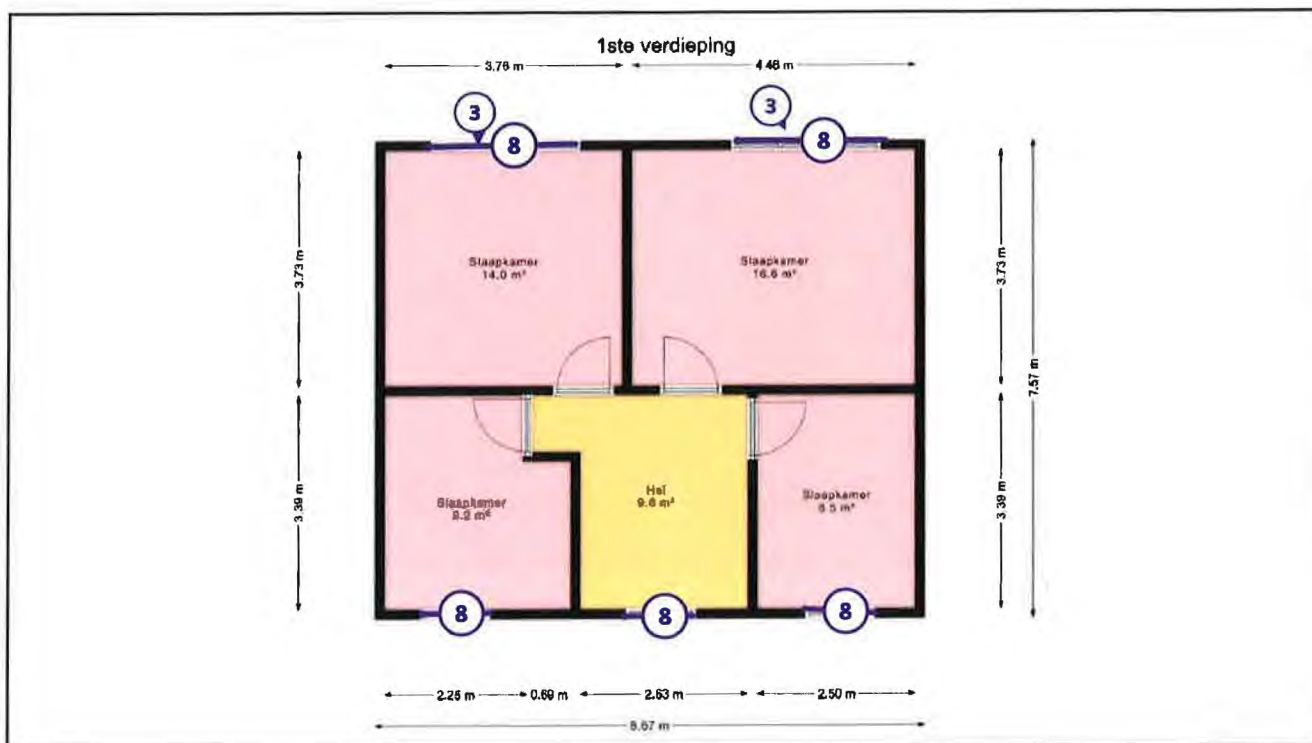
## Plan 1.3: Grondplan eerste verdiep

| Beschrijving | Type | Actie |
|---|---|---|
| 8. *Geen verdachte vensterbank | Advies | - |

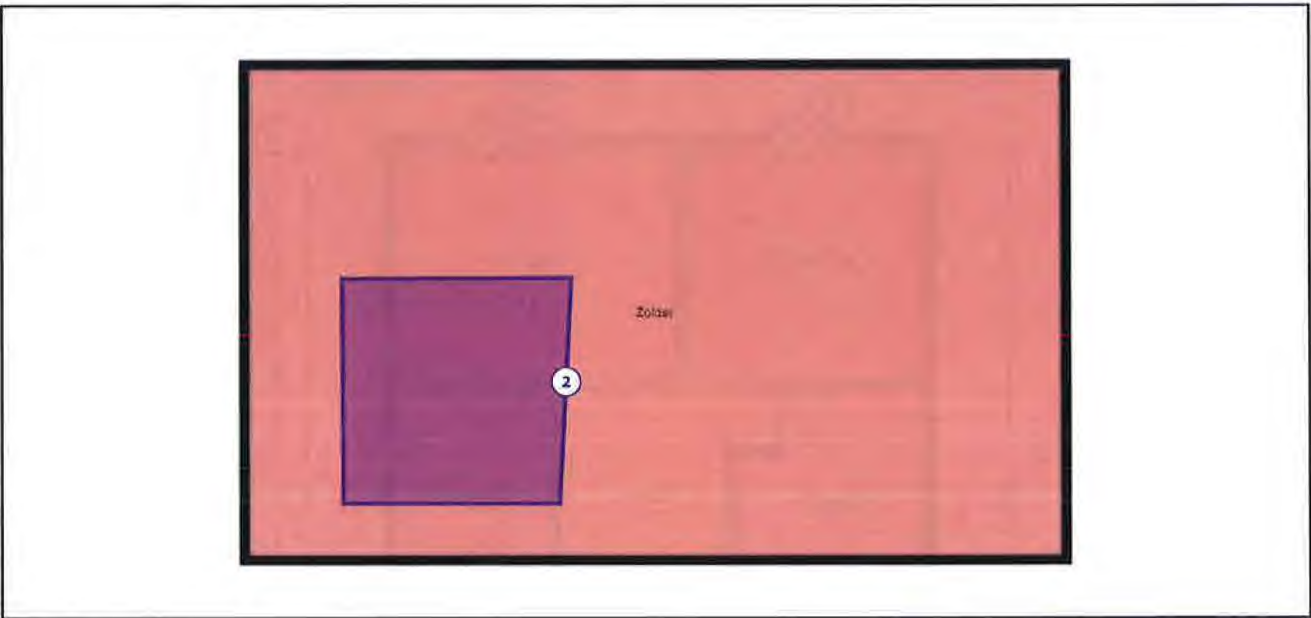
## Plan 1.4: Grondplan zolder

| Beschrijving | Type | Actie |
|---|---|---|
| 2. *Niet verdachte vloerzeil zolder | Advies | - |

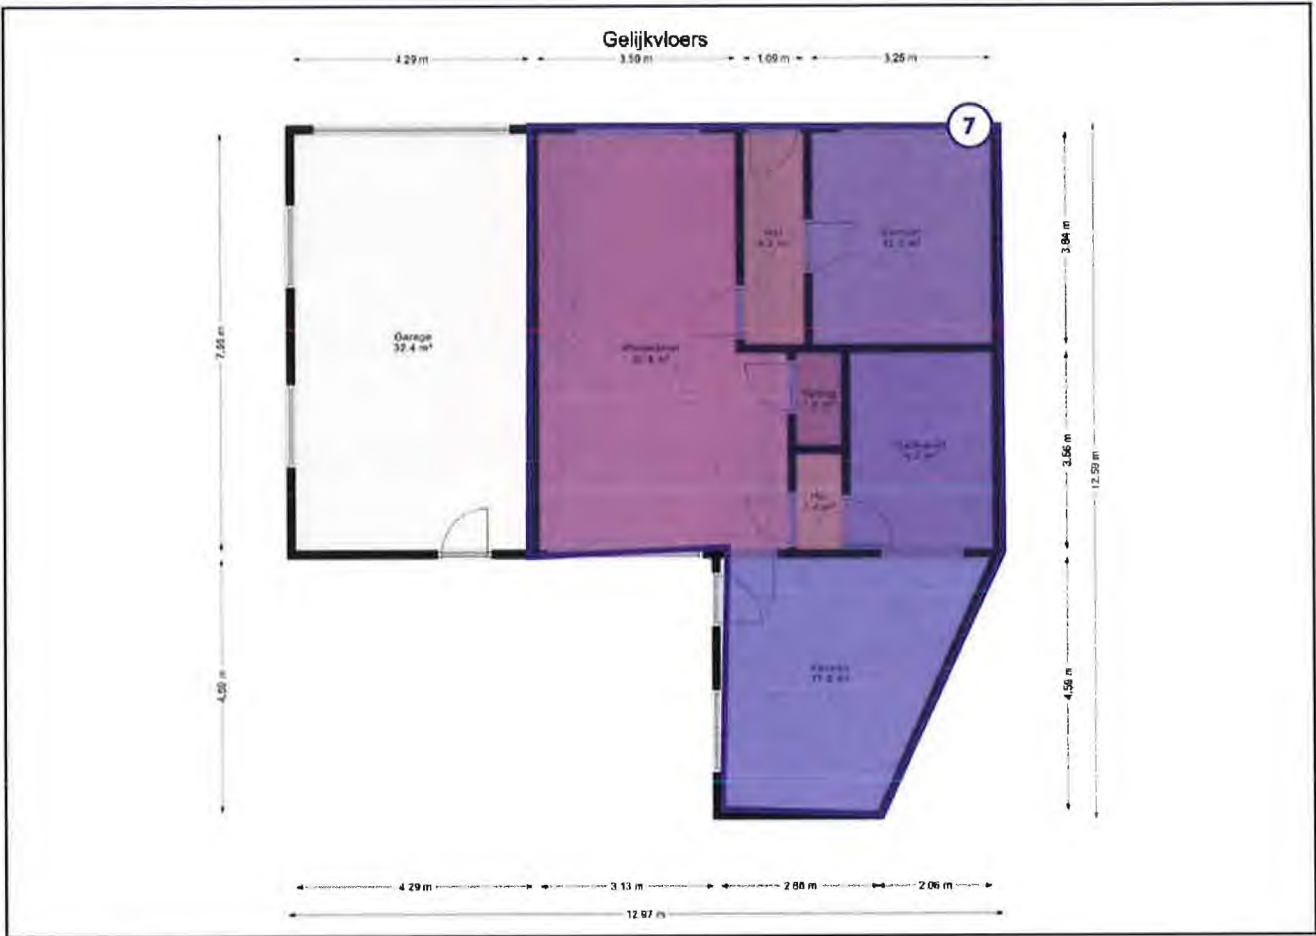
# Plan 1.6: Grondplan gelijkvloers plafond

| Beschrijving | Type | Actie |
|---|---|---|
| 7. *afwerking plafond ander materiaal | Advies | - |

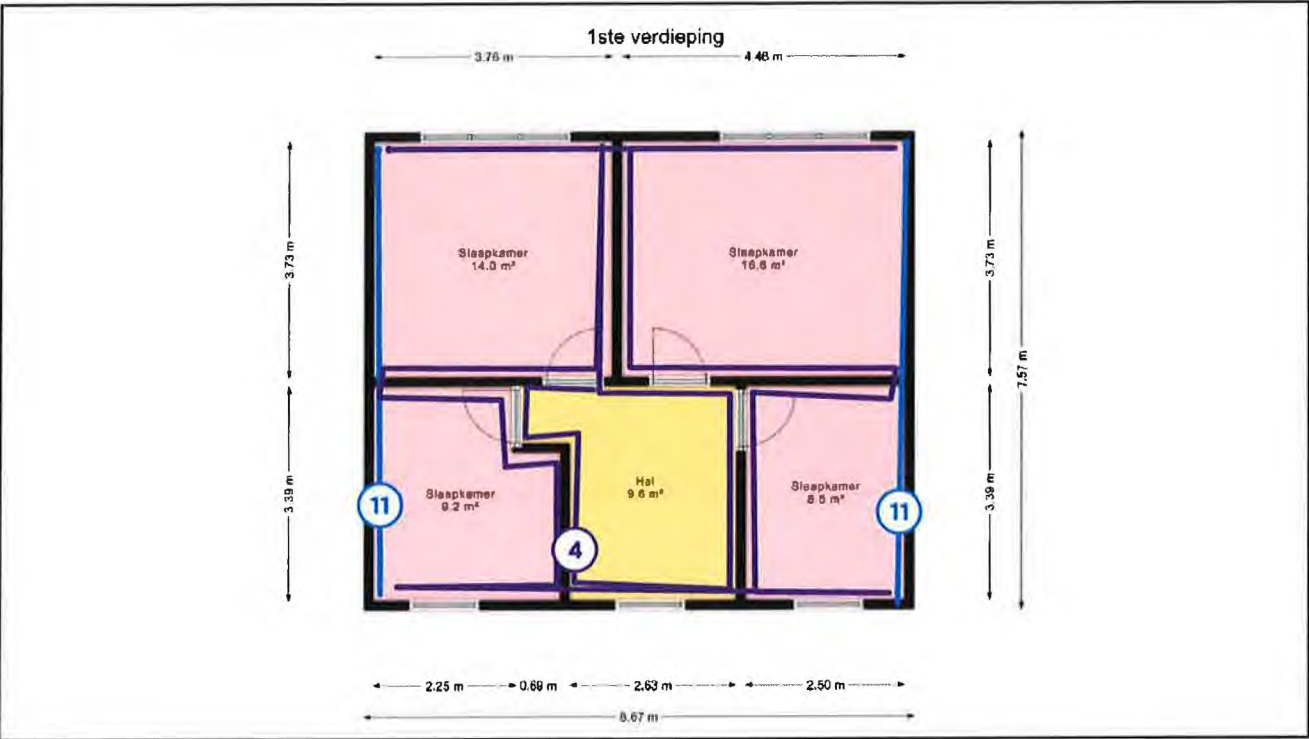
# Plan 1.7: Grondplan eerste verdiep muren

| Beschrijving | Type | Actie |
|---|---|---|
| 11. *Pleisterwerk Muur | Geen asbest | - |

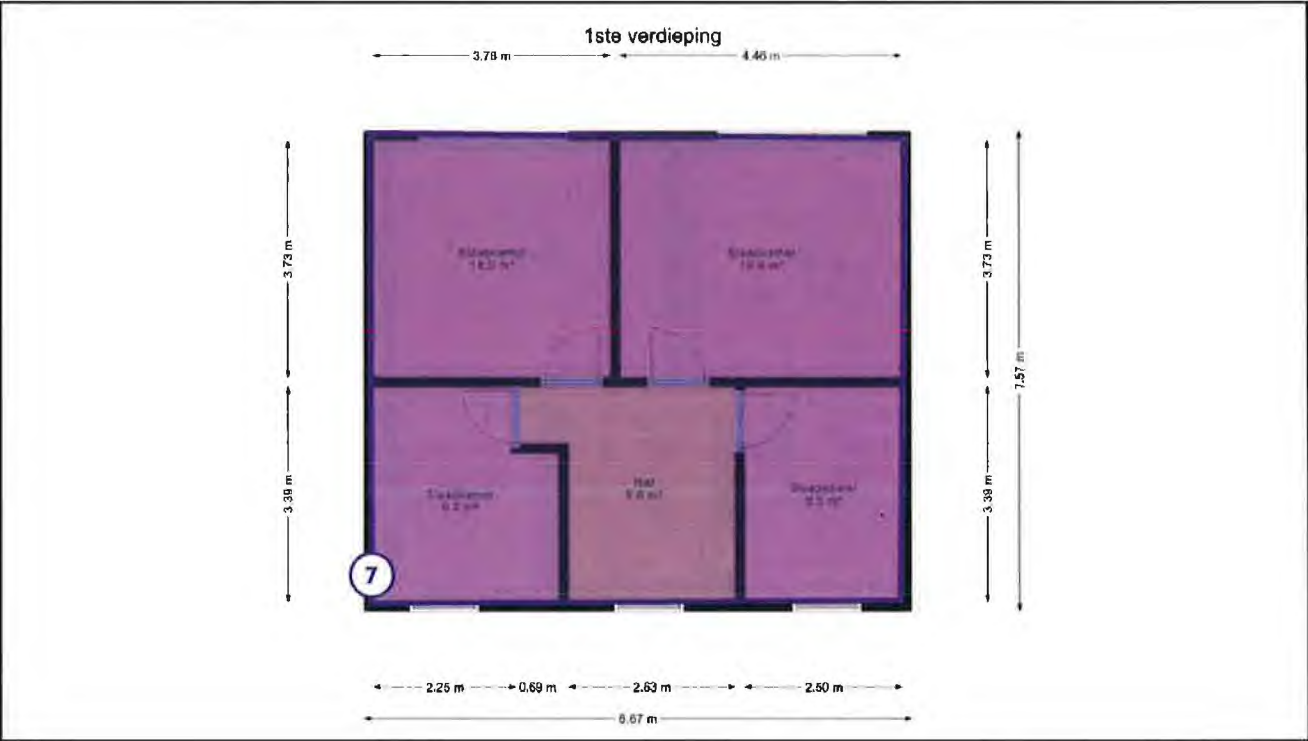
# Plan 1.8: Grondplan eerste verdiep plafond

| Beschrijving | Type | Actie |
|---|---|---|
| 7. *afwerking plafond ander materiaal | Advies | - |

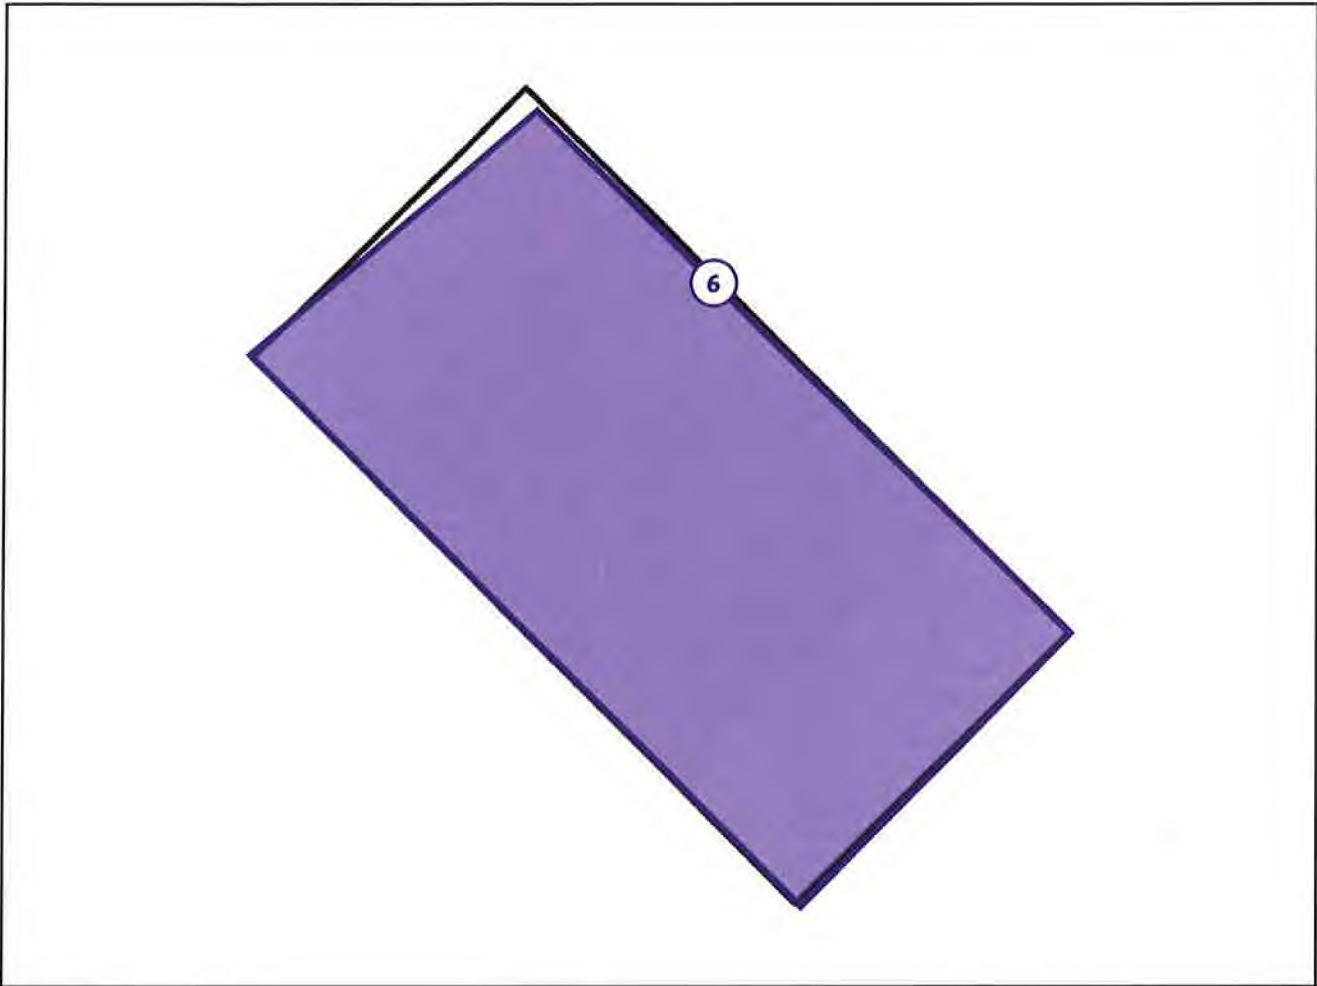
## Plan 2.1: Carport plan

| Beschrijving | Type | Actie |
|---|---|---|
| 6. *Metalen dakbedekking Tuinberging en Carport | Advies | - |

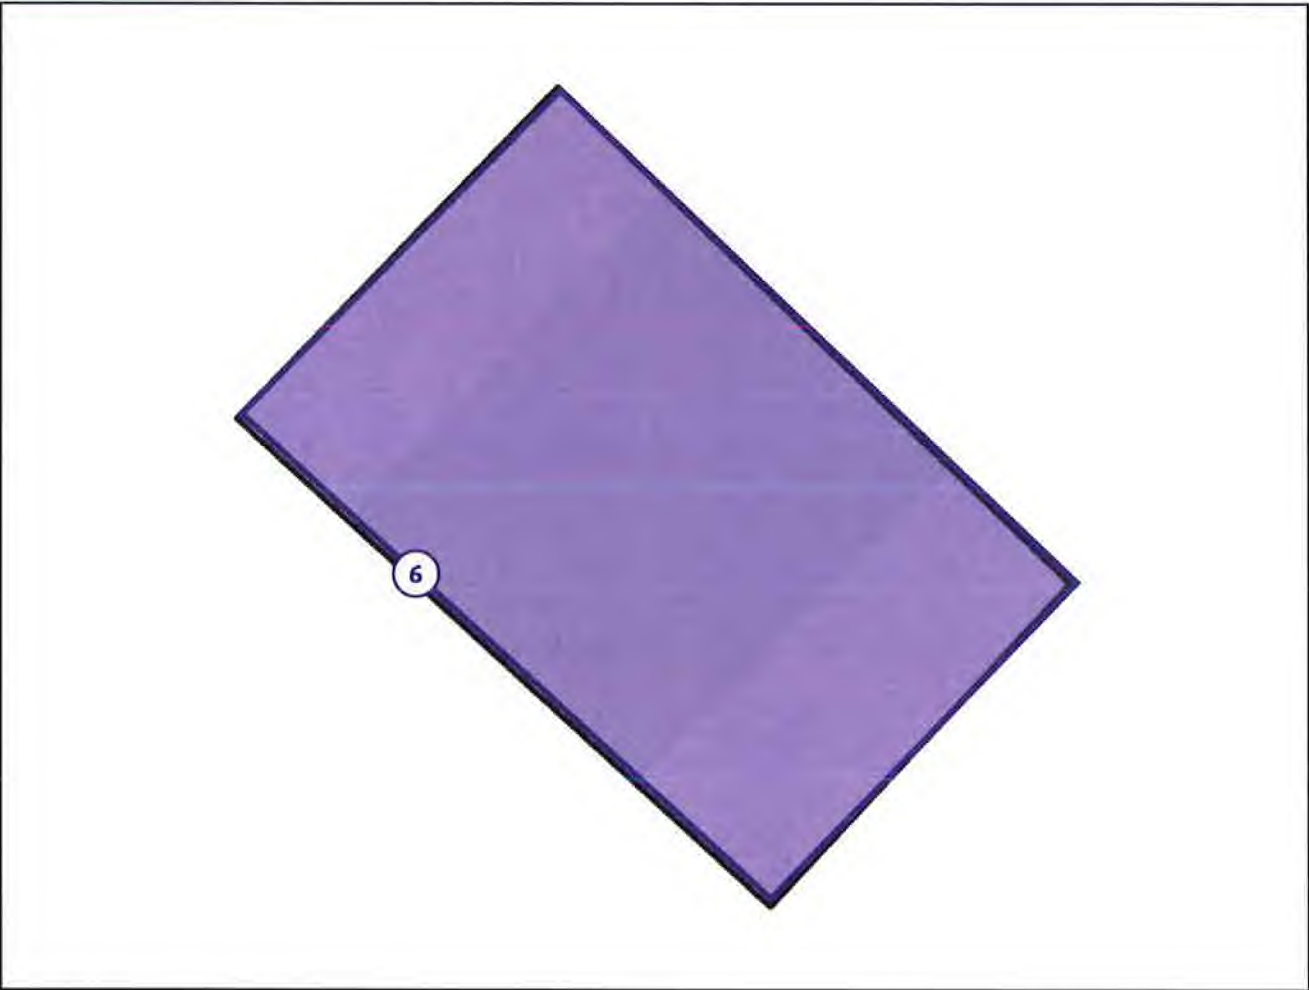
## Plan 2.2: Afdak plan

| Beschrijving | Type | Actie |
|---|---|---|
| 6. *Metalen dakbedekking Tuinberging en Carport | Advies | - |
